**SILVANA DA SILVA**

**MANIFESTAÇÕES PATOLÓGICAS EM OBRAS DE SANEAMENTO:  
RESERVATÓRIOS DE ÁGUA POTÁVEL**

**Monografia apresentada para obtenção  
do título de Especialista em Construção  
Civil no Curso Pós-Graduação em  
Engenharia Civil, Setor de Tecnologia,  
Universidade Federal do Paraná.**

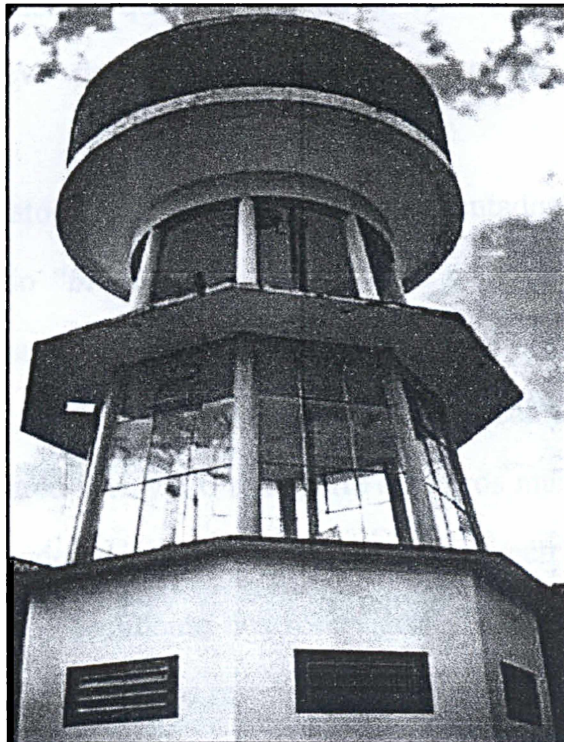
FIGURA 1 - VISTA GERAL DO RESERVATÓRIO R1

2º) Usado como depósito de material, segue a mesma forma hexagonal do nível anterior porém com dimensões menores, é revestido por paredes de vidro. Dá acesso ao nível superior através de escada lateral externa do tipo marinheiro. Nos primeiros anos de sua construção esse nível funcionou como escritório administrativo da Autarquia; 3º) Nível de término dos pilares que são coroados por uma viga circular que suporta o reservatório. Não possui fechamento. O acesso agora é central e direto ao interior do reservatório, por meio de escada marinheiro; 4º) Nível do reservatório propriamente dito. De geometria circular, composto por lajes inclinadas, vigas e paredes com aproximadamente 2,50 metros de altura.
