UNIVERSIDADE FEDERAL DO PARANÁ

**ESTADO DE CONSERVAÇÃO E FORMAS DE DETERIORAÇÃO DOS  
MONUMENTOS PÉTREOS DO MUNICÍPIO DE SANTO ANDRÉ (SP)**

Trabalho de Conclusão de Curso apresentado à disciplina GC-132 como requisito à obtenção do grau de Bacharel em Geologia da Universidade Federal do Paraná.

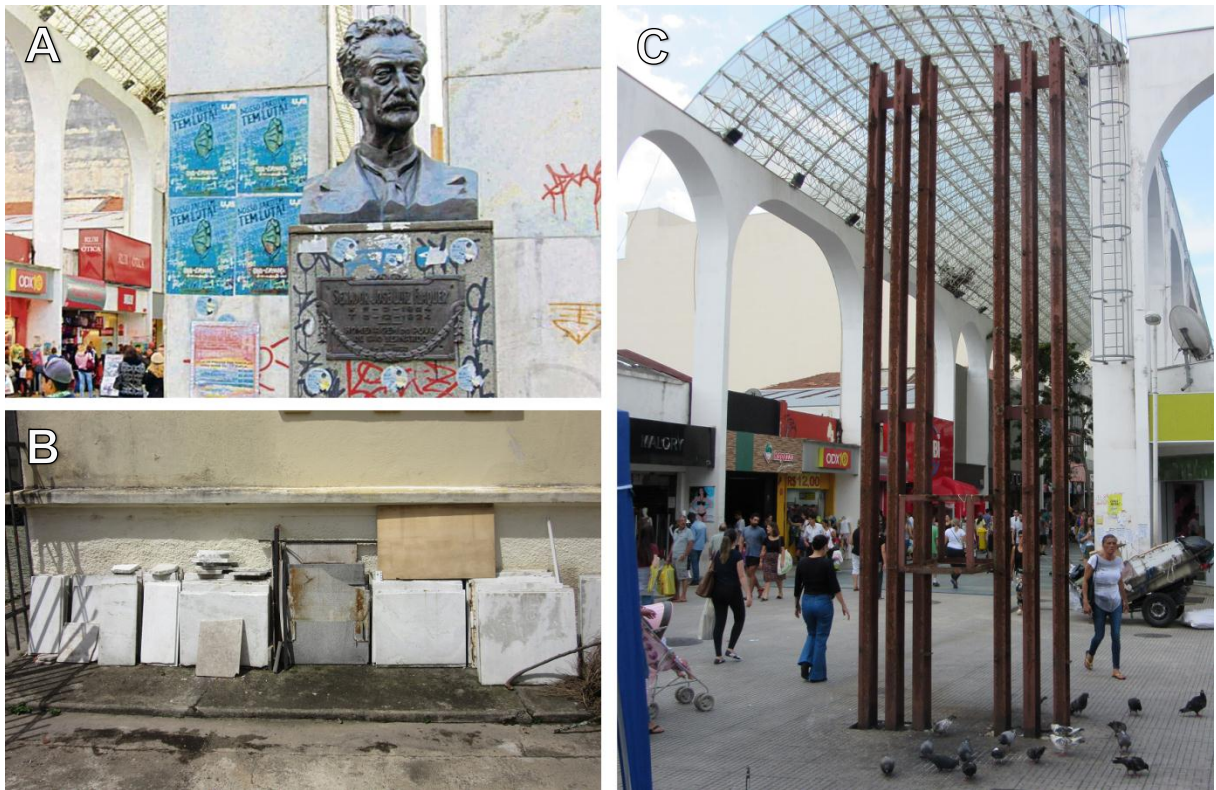
FIGURA 9 – a) Monumento ao Senador Fláquer. Fonte: Galvez, 2016; b) Placas de mármore e granito armazenadas no MSAOAG; c) Estrutura metálica na Praça Embaixador Pedro de Toledo.

Recentemente, o bem foi retirado da praça e seus elementos encontram-se armazenados no MSAOAG. O busto está em uma sala de acesso restrito a funcionários e as placas de rocha, a céu aberto (FIGURA 9b). Segundo o secretário de Cultura Tiago Nogueira, uma peça de mármore caiu e havia a chance de que as demais também o fizessem, colocando em risco a segurança dos pedestres. No momento só é possível visualizar a armação metálica enferrujada que sustentava as placas de rocha (FIGURA 9c), que será substituída em breve (Galvez, 2016).

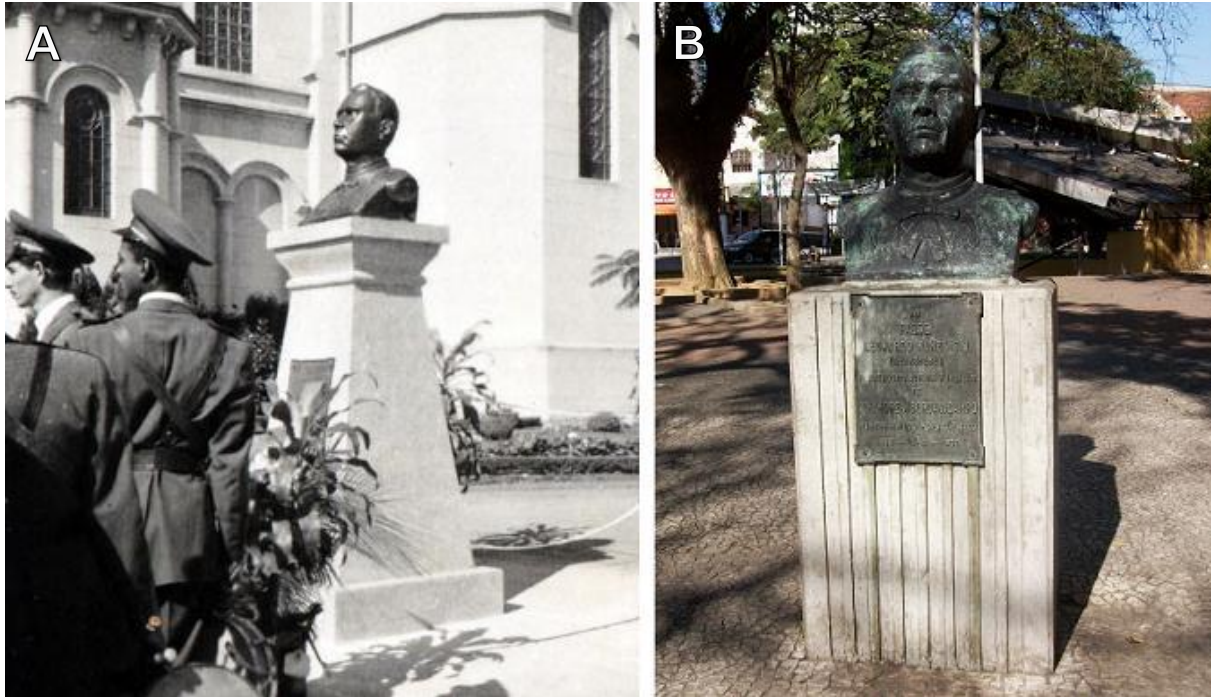
FIGURA 28 – a) Monumento ao Padre Leonardo Nunes em sua inauguração. Foto: Acervo MSAOAG; b) Busto do Padre em base de concreto. Foto: Mirella Suraci Santos, 2008.

O número de monumentos pétreos costumava ser maior, mas alguns dos bens acabaram se perdendo com o passar dos anos. Entre eles estão os monumentos aos Padres Leonardo Nunes (FIGURA 28) e Luiz Capra, localizados na Praça do Carmo, e o monumento ao Governador Adhemar de Barros, que tiveram suas bases substituídas por concreto. O monumento aos Bombeiros, por sua vez, teve suas placas de granito substituídas por porcelanato desde a última inventariação (FIGURA 28).

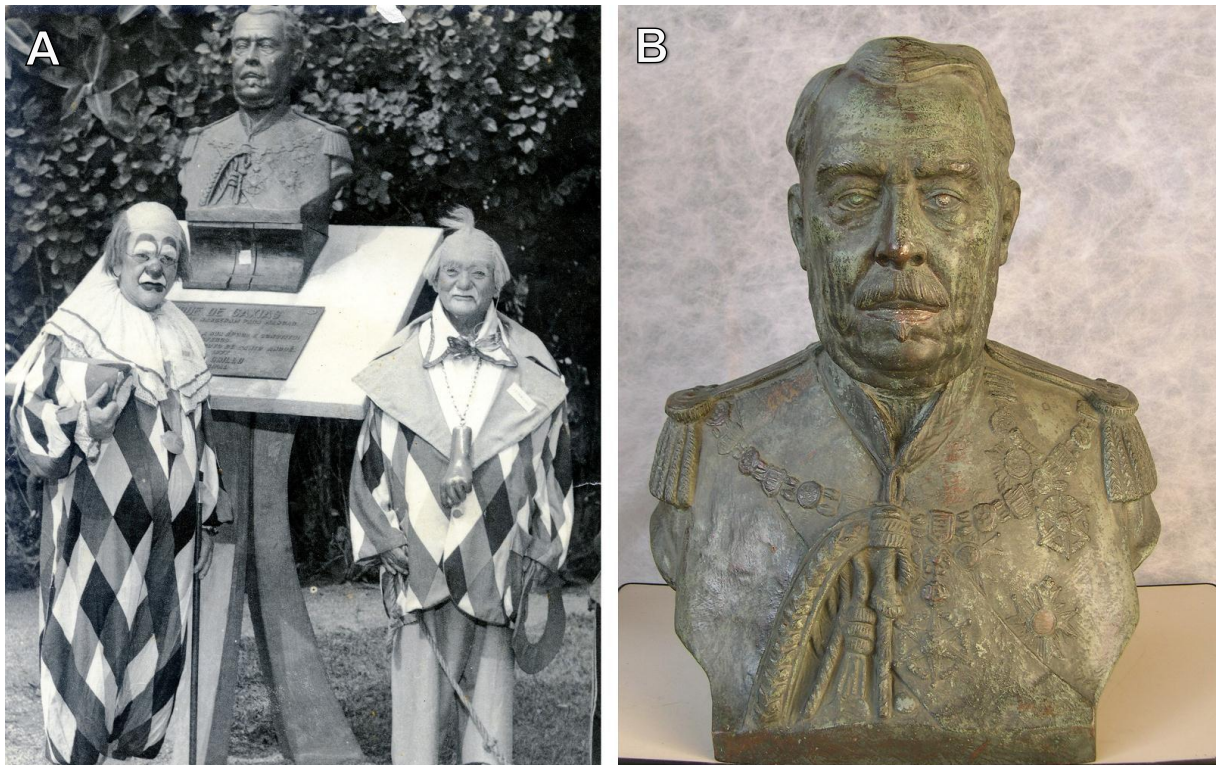
FIGURA 30 – a) Busto do Duque de Caxias em sua base original. Foto: Acervo MSAOAG; b) Busto no acervo técnico do MSAOAG. Foto: Suzana KleeB, 2008.

Do monumento em homenagem a Duque de Caxias, que apresentava uma base pétreo, só restou o busto em bronze que hoje faz parte do Acervo Técnico do MSAOAG (FIGURA 29). Já o monumento ao Rotary Clube teve sua placa de granito em formato de árvore removida desde a última inventariação (FIGURA 30). Outro monumento que também era feito de rocha ornamental homenageava José Augusto Leite Franco, mas ele já não existe mais (Santos, 2010).

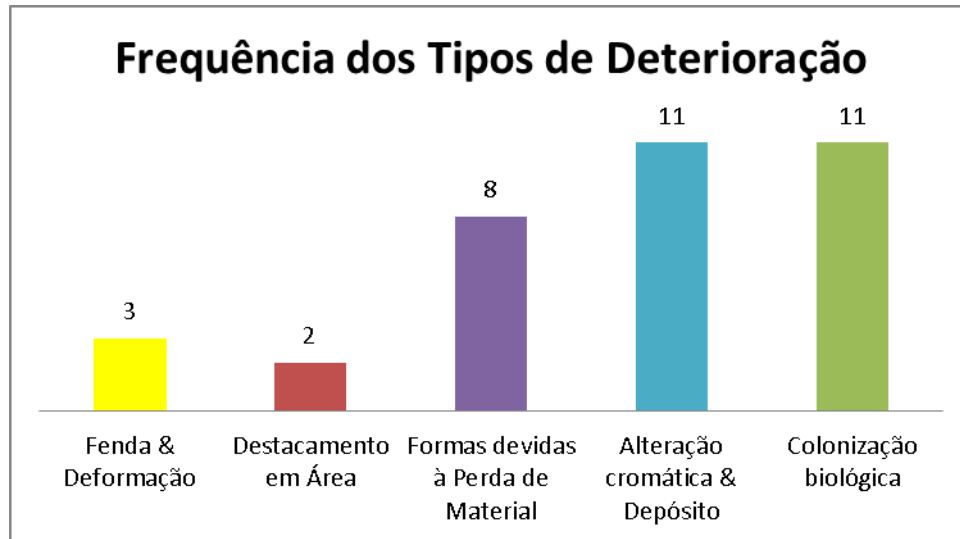
FIGURA 32 – Gráfico da frequência dos tipos de deterioração observados nos monumentos.

A figura a seguir mostra o gráfico das frequências dos tipos de deterioração da pedra observados nos onze monumentos descritos. Nota-se que a alteração cromática e depósito e a colonização biológica estão presentes em todos os monumentos.
