**UNIVERSIDADE FEDERAL DO PARANÁ**

**METODOLOGIA DE ANÁLISE E DIAGNÓSTICO DA MADEIRA  
NA PRESERVAÇÃO DO PATRIMÔNIO HISTÓRICO**

Dissertação apresentada ao Curso de Pós-Graduação em Engenharia Florestal, Área de Concentração Tecnologia e Utilização de Produtos Florestais, Departamento de Engenharia Florestal, Setor de Ciências Agrárias, Universidade Federal do Paraná, como parte das exigências para a obtenção do título de Mestre em Engenharia Florestal.

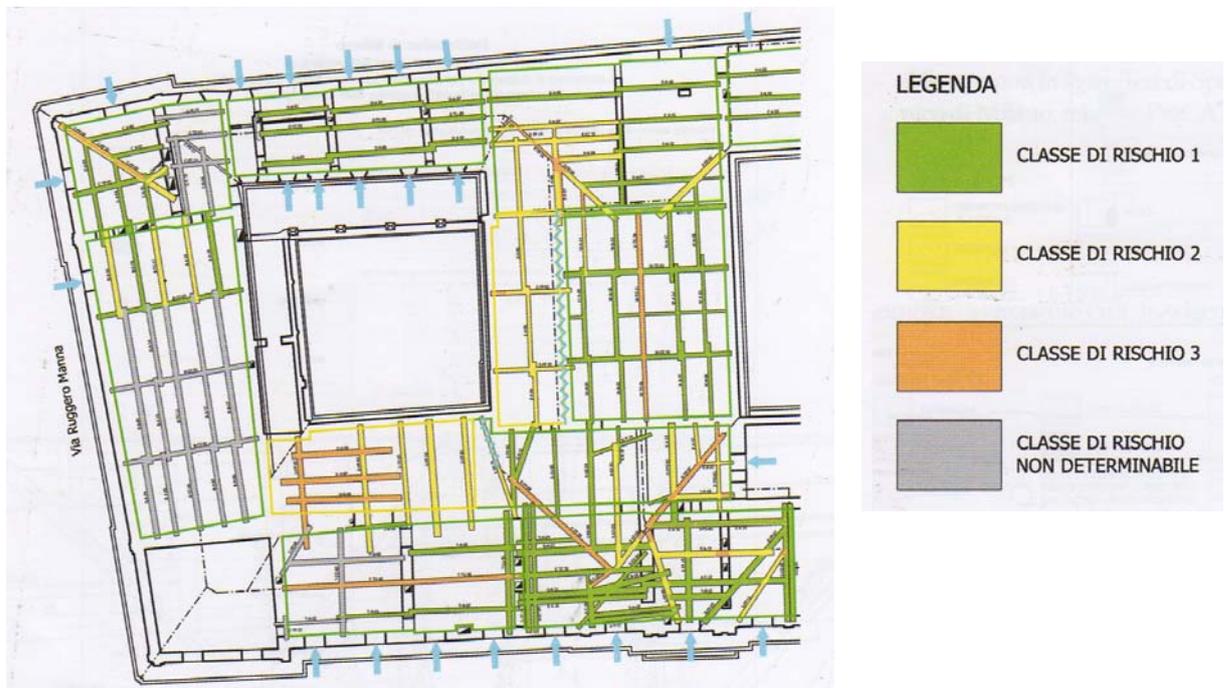
FIGURA 34 – DETERMINAÇÃO DAS CLASSES DE RISCO BIOLÓGICO, PROJETO DE CONSERVAÇÃO DE COBERTURA  
FONTE: AUGELLI (2006)

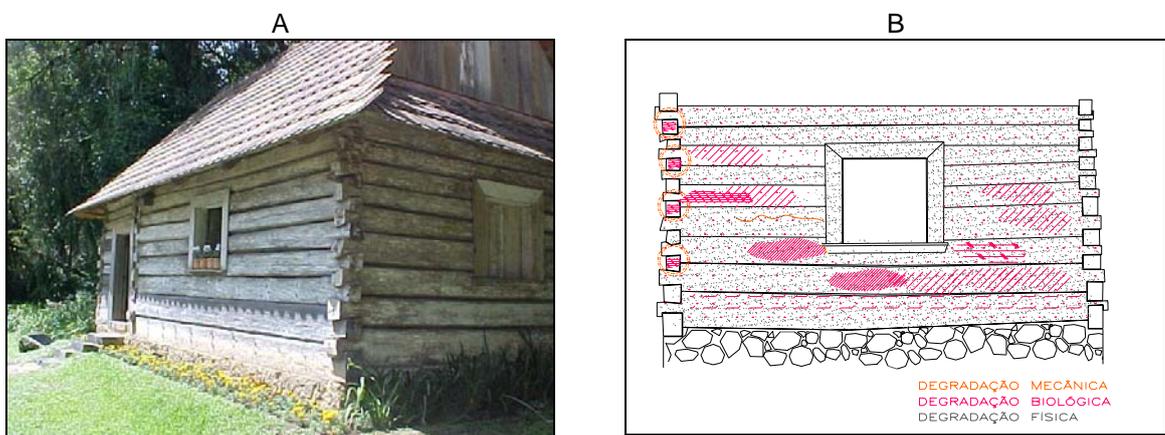
No Parecer técnico desenvolvido pela autora para o Projeto de Restauração das Edificações do Bosque João Paulo II, de responsabilidade da empresa ArquiBrasil – Arquitetura e Restauração, a metodologia caracterizou-se pela descrição e mapeamento dos agentes deterioradores por meio de análise visual para as sete edificações em estudo (FIGURA 35).

FIGURA 35 – FOTOGRAFIA DA CAPELA (A) MAPEAMENTO DAS DEGRADAÇÕES (B)  
 FONTE: ARQUIBRASIL (2006), A AUTORA (2006)

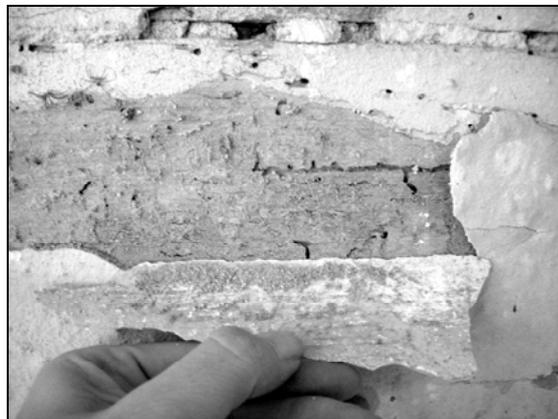
A partir de uma área interna com o revestimento danificado, fez-se o procedimento de retirada da película por meio de espátulas, configurando este trecho a amostra 3 (FIGURA 40), o que auxiliou na análise do estado de conservação e na determinação dos agentes de degradadores.

FIGURA 40 – AMOSTRA 3 TRECHO DA PAREDE INTERNA, RETIRADA DO REVESTIMENTO

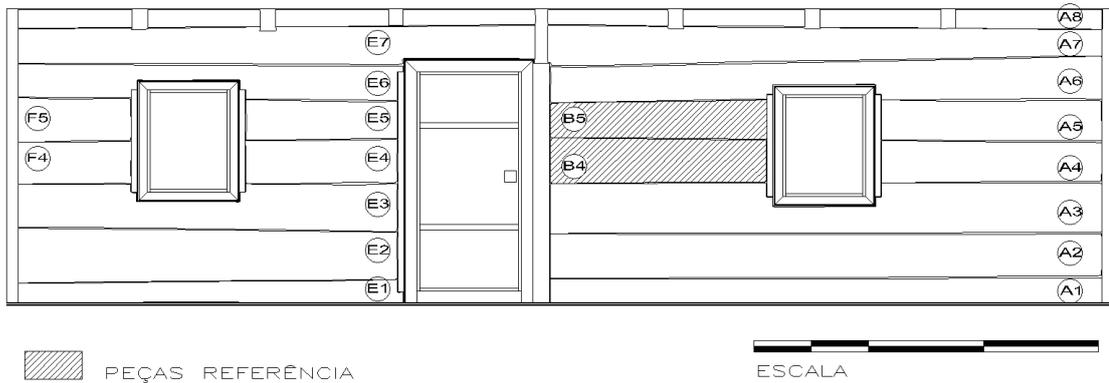
Dois troncos da parede lateral direita (LAT-DIR-B4 e LAT-DIR-B5) situadas no térreo, local de fácil acesso, serviram de parâmetro, ou seja, para a calibragem do equipamento ao início de um novo dia de análise (FIGURA 43).

FIGURA 43 – ELEVÇÃO DIREITA INTERNA, PEÇAS DE REFERÊNCIA (LAT-DIR-B4 E LAT-DIR-B5)

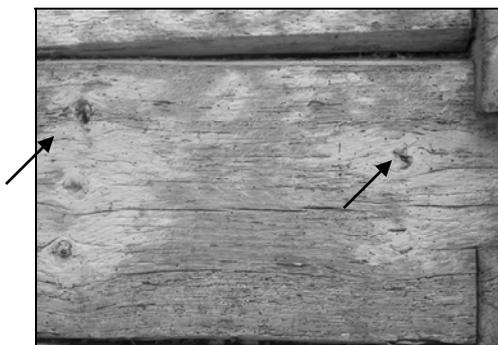
Por análise visual foram identificados alguns aspectos macroscópicos da espécie, como a grã, a textura, a coloração e os nós verticilados. Verificou-se como mostra a Figura 63, a partir do tronco da parede frontal sem o revestimento, a presença dos nós verticilados com distância média aproximada de 60 em 60 centímetros. Esta característica foi também evidenciada nas tábuas do piso, nos caibros e em muitas peças das paredes de troncos (FIGURA 64).

FIGURA 63 – ELEVAÇÃO EXTERNA, NÓS SOB O REVESTIMENTO

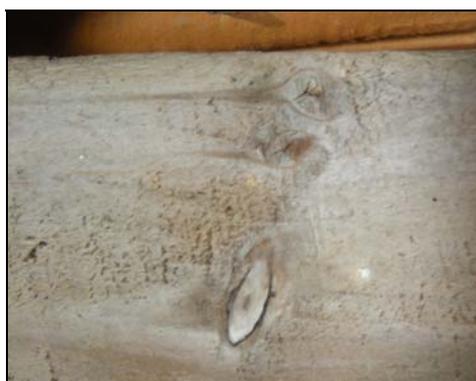
FIGURA 64 – NÓS VERTICILADOS EM CAIBRO DA COBERTURA

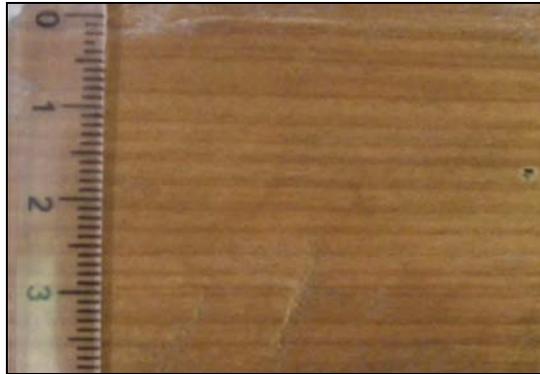
O resultado da metodologia de limpeza empregada mostra um corte radial – longitudinal do tronco (FIGURA 65). São evidentes as camadas de crescimento com o lenho inicial mais claro e o tardio mais escuro, fator que caracteriza a família das gimnospermas. Em 3 centímetros foram contados 15 anéis de crescimento. Teria

que ser retirado todo o revestimento e uma análise mais aprofundada de toda a seção do tronco; no entanto, conclui-se tratar-se de uma conífera centenária.

FIGURA 65 – RESULTADO DA METODOLOGIA EMPREGADA EM TRONCO DA PAREDE INTERNA

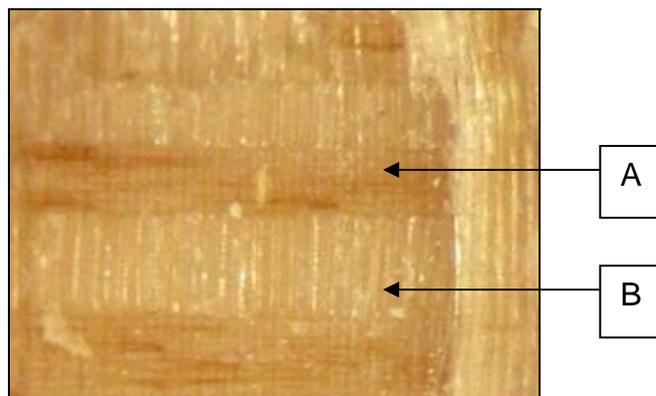
Da amostra 1, por análise microscópica, a partir da seção longitudinal – radial, pôde-se constatar alguns dos constituintes da estrutura anatômica. Entre eles, o arranjo vertical das fibras alongadas e os raios em faixas horizontais perpendiculares, em estrutura mais simplificada e característica da espécie (FIGURA 66).

FIGURA 66 – AMOSTRA 1, CORTE LONGITUDINAL RADIAL, RAIOS (A) TRAQUEÍDEOS (B)

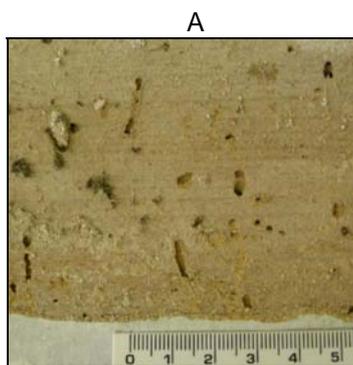
Em geral, as paredes internas encontravam-se em bom estado de conservação, aparentemente preservadas sob a camada de revestimento. Apresentavam fissuras no sentido das fibras e perda do revestimento e do rejunte entre alguns troncos. A retirada da camada externa comprovou a presença de coleópteros, sob o sinal das perfurações de saída, excrementos e galerias. As deteriorações intensas são pontuais, como a ocorrência de fungos de podridão parda na parede frontal, mais fácil de serem analisadas no mapeamento (FIGURA 71 e 72).

FIGURA 72– GALERIAS DE ANOBÍDEOS (A) FUNGO DE PODRIDÃO PARDA (B)

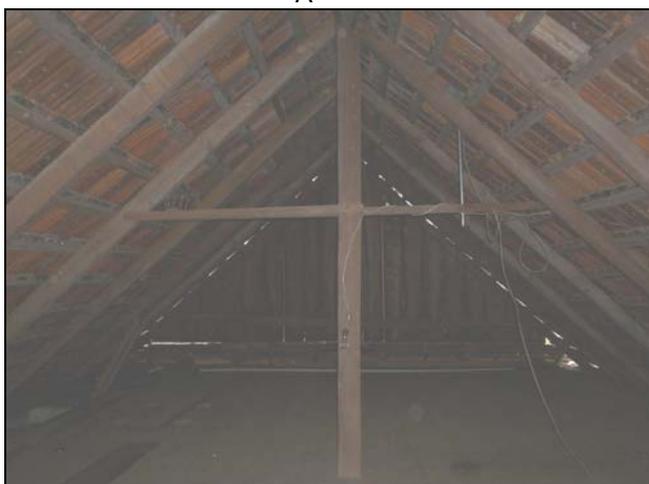
Não foi observada desordem ou descontinuidade nas águas dos telhados da área principal da casa de toras, nem telhas faltantes, já que a sujidade e presença de líquens são deteriorações comuns às cerâmicas antigas. Não foram detectadas infiltrações ou manchas de umidade nas madeiras na área central do piso superior. Os pilares que sustentam a cumeeira e os caibros apresentaram defeitos por nós, sendo a degradação biológica é menos freqüente (FIGURA 73). Da mesma forma, as vigas e o assoalho do sótão nesta área também estavam em bom estado de conservação.

FIGURA 73 – COBERTURA DO VÃO CENTRAL (A)  
PRESENÇA DE NÓ ALIFORME NO CAIBRO (B)

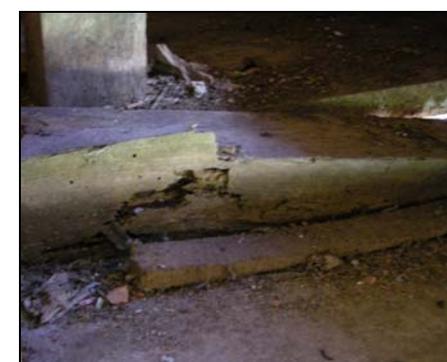
Deformações foram percebidas no manto que cobre a cozinha e na junção com a água que cobre a casa de toras, além do pequeno telhado que cobre a elevação frontal (FIGURA 75 e 76). A umidade constante nestes locais provocou lesões mais graves como rompimento de peça do telhado e das tábuas do piso do sótão (degradação mecânica) (FIGURA 77). A degradação física e a degradação por fungos e insetos (degradação biológica) são também intensas, encontradas nos cachorros e demais elementos, principalmente os não protegidos (FIGURA 78).

FIGURA 77 – ROMPIMENTO DE  
PEÇA

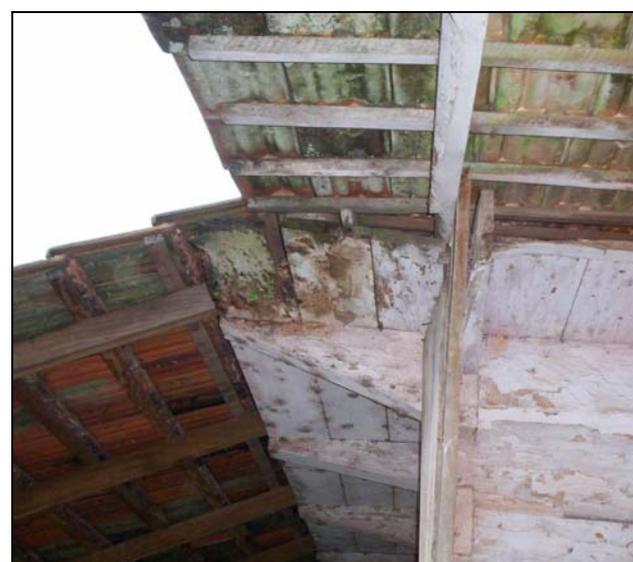
FIGURA 76 – COBERTURAS, VISTA INFERIOR

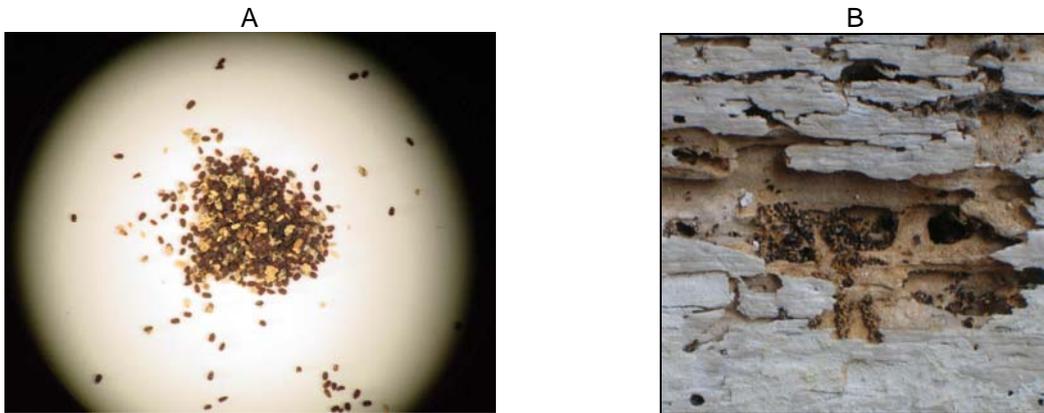
Os térmitas (Isoptera, Insecta) são muito comuns em construções de pinheiros, pois as características da espécie vegetal favorecem o assédio. O resíduo apresentado na Figura 82 foi encontrado na área externa em tronco da parede frontal. A forma das galerias e dos resíduos caracteriza esta infestação. As galerias são mais lisas e lineares

(no sentido das fibras da madeira) e o excremento granular disforme, aspectos diferenciados do ataque por coleópteros.

FIGURA 82 – RESÍDUO GRANULAR DISFORME (A) GALÉRIAS ELABORADAS DE CUPINS (B)  
 FONTE: LAB. DE SISTEMÁTICA E BIOECOLOGIA DE COLEOPTERA (INSECTA)  
 (2008)

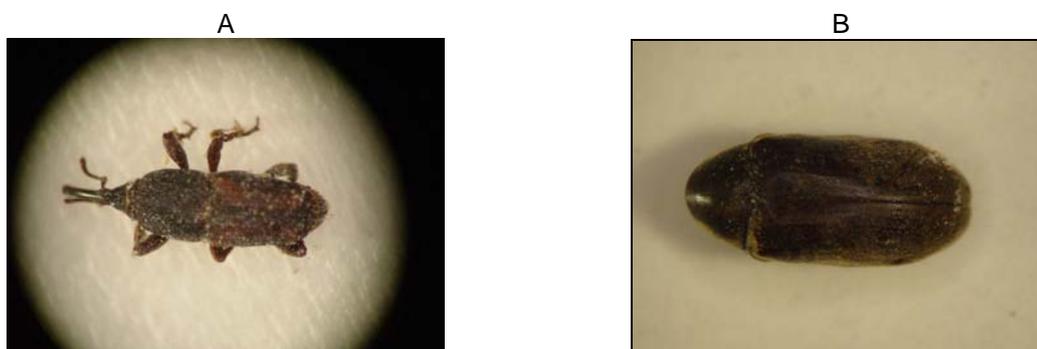
Das espécies coletadas (Ordem Coleoptera) duas foram identificadas, sem, no entanto, haver interesse à deterioração das madeiras o *Lasioderma serricorne* (besouro do fumo) e o *Sitophilus* sp. Segundo o professor ROSADO (2008), o *Sitophilus* sp., não é deteriorador da madeira, sua alimentação baseia-se no consumo de cereais e grãos armazenados, encontrado também em lavouras. Justifica-se a sua presença uma vez

que a edificação esta inserida em meio agrícola e foi por muitos anos utilizados como depósito (FIGURA 84).

FIGURA 84 – *Lasioderma serricorne* (A) *Sitophilus* sp. (B)  
FONTE: LABORATÓRIO DE SISTEMÁTICA E BIOECOLOGIA  
DE COLEOPTERA (INSECTA)<sup>14</sup> (2008)
