**ACESSIBILIDADE NAS ESCOLAS PÚBLICAS ESTADUAIS DA CIDADE DE
CASCAVEL/PR: UM DIAGNÓSTICO QUANTO AO ACESSO DE ALUNOS
CADEIRANTES**

CASCAVEL
2010

Monografia apresentada para obtenção do Título de Especialista em Construção de Obras Públicas no Curso de Pós Graduação em Construção de Obras Públicas da Universidade Federal do Paraná, vinculado ao Programa Residência Técnica da Secretaria de Estado de Obras Públicas/SEOP.

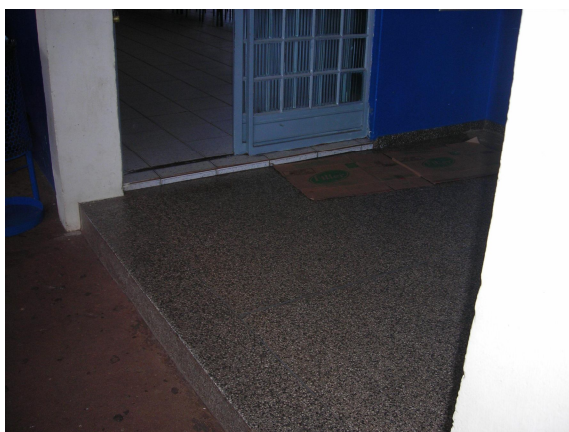
Figura 04: Acesso ao refeitório

Observa-se nas figuras apresentadas diversas barreiras que impossibilita um cadeirante de deslocar-se de forma autônoma. Na figura 04, o acesso das duas extremidades do refeitório é composto por degraus de 15,0cm e 5,0cm sem tratamento conforme prevê a NBR 9050, visto que neste caso o tratamento correto deverá seguir as tabelas 02 e 03 deste estudo.

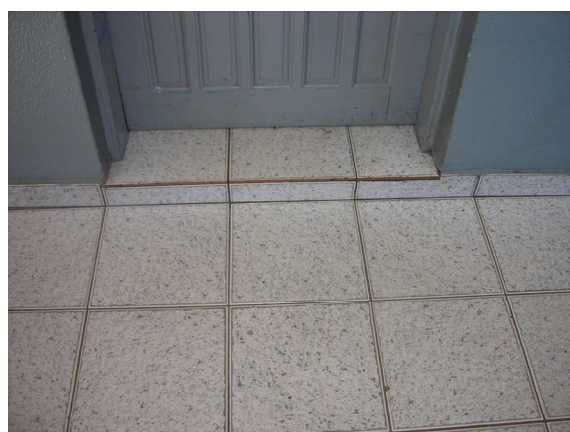
Figura 05: Acesso às salas de aula

Na figura 05 apresenta o acesso as salas de aulas, onde pode ser observado degraus de 9,0cm na entrada, devendo ser tratado com rampas de acordo com as tabelas 02 e 03. Na figura 06 apresenta o acesso para a biblioteca, laboratório de química/física e laboratório de informática, pois trata-se de uma escada com acesso

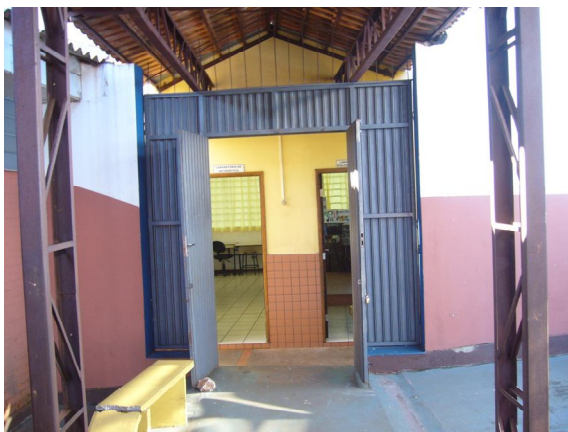
Figura 08: Acesso lab. química/física e informática

Nota-se nas figuras apresentadas as barreiras que impossibilita um cadeirante de deslocar-se de forma autônoma. Conforme figura 08, no acesso aos laboratórios de química/física e laboratório de informática existem 2 degraus com alturas de 8,0cm e 22,0cm, impossibilitando o acesso de cadeirantes livremente. Os degraus mencionados devem ser tratados com base nas inclinações das tabelas 02 e 03 deste trabalho.

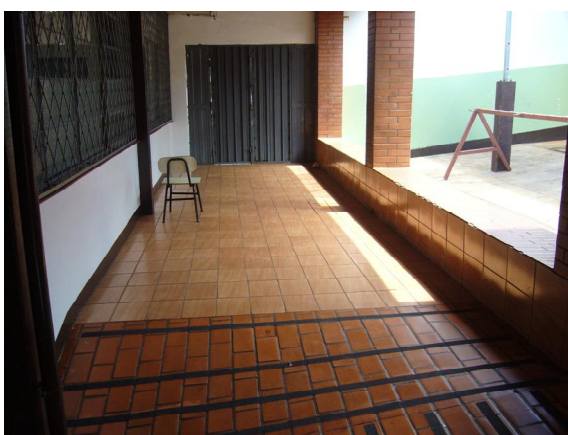
Figura 10: Acesso principal dos alunos

<i>Descrição do acesso</i>	<i>Tipo</i>	<i>Observação</i>
Acesso principal de alunos	Nível, Rampa e grelha	O acesso principal dos alunos é composto por nível, rampa c/ inclinação de 15% em uma das extremidades e uma grelha c/ vão de 2,5cm conforme figura 10.
Acesso às quadras de esportes descobertas e ginásio coberto	Rampas e degraus	Inclinação da rampa varia de 13,33% à 20% e degrau de 15 cm conforme figura 11.
Banheiros para alunos PNE	Em nível	Porta de entrada com L=70 cm
Salas de aula	Degraus	Degraus com h=1 cm sem tratamento.
Refeitório	Degrau	H=5 cm
Biblioteca	Escada	Único acesso - escada conforme figura 09.
Laboratórios química/física	Degraus	H=8 cm e 22 cm conforme figura 08
Laboratório informática	Degraus	H=8 cm e 22 cm conforme figura 08
Circulação externa	Rampas e Degraus	Rampas c/ inclinação de 10% e degraus com 5 a 10 cm de altura conforme figura 12.

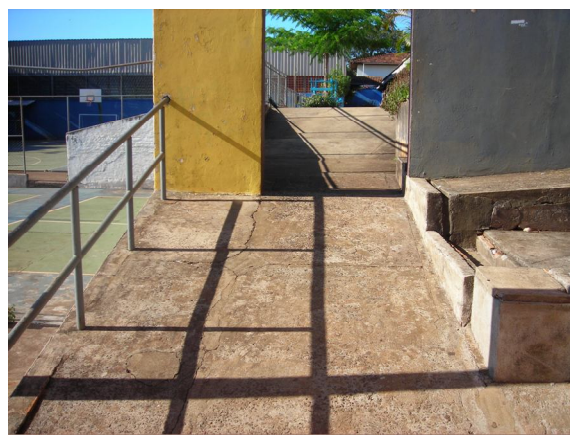
Figura 11: Acesso as quadras de esportes

No acesso às quadras de esportes existe degrau de 15 cm e rampa com inclinação variando de $i=13,33\%$ a $20,0\%$ conforme figura 11, ou seja, inclinações superiores ao previsto na legislação e degrau sem o devido tratamento.

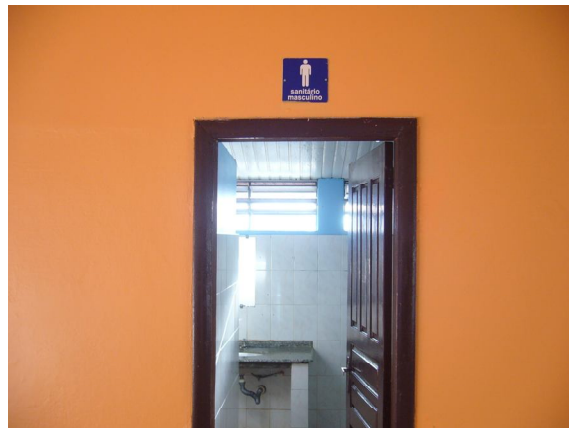
Figura 13: Acesso aos sanitários

O acesso aos sanitários fica impossibilitado já que a porta de entrada possui largura de apenas $70,0\text{cm}$, pois a NBR 9050 recomenda largura mínima de $80,0\text{cm}$. O acesso às salas de aulas é disposto de degraus com $1,0\text{cm}$ de altura, podendo ser tratado por rampa com inclinação de 50% .

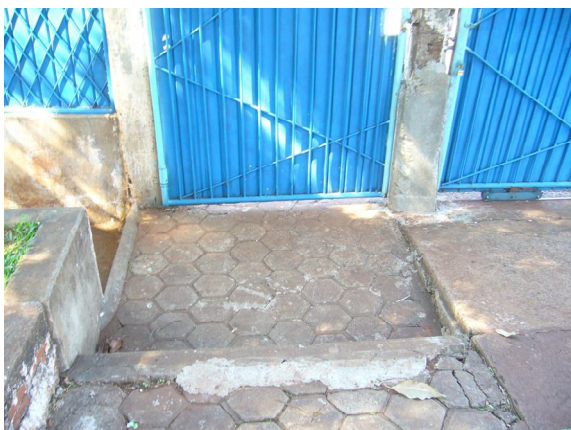
Figura 16: Acesso principal para alunos

No acesso principal foi constatado uma rampa com inclinação de 16,60% e degrau de 15,0cm conforme figura 16, haja visto que além da inclinação da rampa estar fora da norma técnica, existe um degrau de 15,0cm sem tratamento.

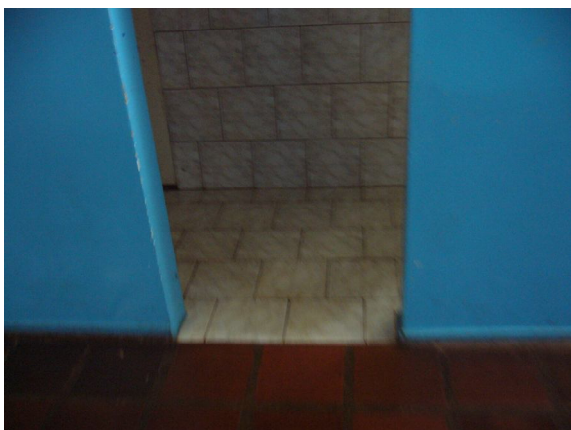
Figura 17: Porta de acesso ao banheiro

A figura 15 apresenta o acesso ao laboratório de química/física, pois há uma rampa com inclinação de 100% e degrau de 2,0cm no topo da mesma, estando os dispositivos totalmente fora de norma. O acesso dos banheiros está em nível, porém a porta de entrada possui apenas 65,0cm e qual deveria ter no mínimo 80,0cm.

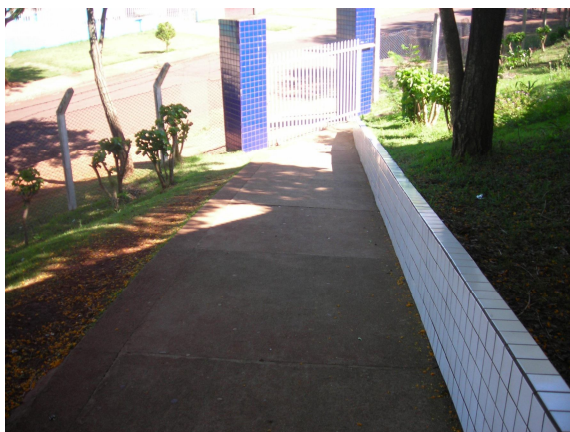
Figura 20: Acesso principal dos alunos

<i>Descrição do acesso</i>	<i>Tipo</i>	<i>Observação</i>
Acesso principal de alunos à instituição	Rampa e degrau	Rampa c/ $i=18,33\%$ e degrau de 5 cm no topo da rampa conforme figura 20
Acesso ao ginásio de esportes coberto e quadras descobertas	Rampa, degraus e grelha	Inclinação da rampa c/ variação de 16,0 à 26,0%. Grelha na base da rampa com vão 2,5cm e degrau de 8,0cm conforme figuras 21 e 22
Banheiro de alunos	Degrau	H=1 cm sem tratamento
Salas de aula	Degraus	H=3,50cm sem tratamento
Refeitório	Rampa	Inclinação de 66%
Biblioteca	Degrau	H=1,0cm sem tratamento
Laboratórios química/física	Não há	
Laboratório informática	Degrau	H=1,0cm sem tratamento
Circulação do pátio	Degraus e Rampas	Degraus com altura de 5,0cm e diversas rampas pequenas com inclinações inadequadas

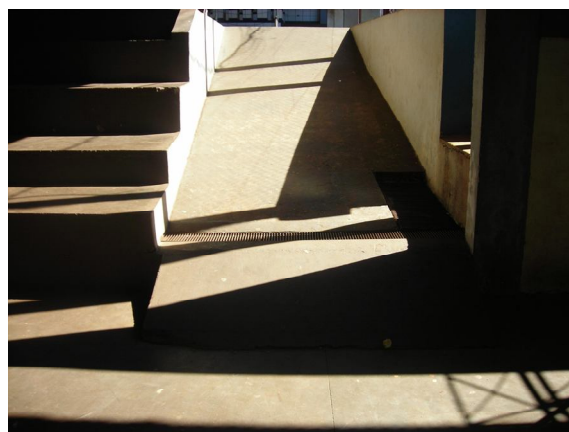
Figura 21: Acesso ao ginásio esporte

No acesso das quadras de esportes e ginásio coberto foram executadas rampas com inclinações que variam de 16 à 26% conforme figuras 21 e 22 deste trabalho, portanto ambas em desacordo com a legislação vigente. Na base da rampa de acesso ao ginásio de esporte foi constatado uma grelha com vão de 2,5cm, porém a NBR 9050 preconiza o espaçamento máximo de 1,5cm, bem como a inclinação máxima 12,50% para rampas em casos excepcionais, ou seja, quando não há espaço físico suficientes para adequá-las corretamente. Já no acesso a quadra descoberta foi constatado ainda um degrau de 8,0cm de altura qualquer sem tratamento.

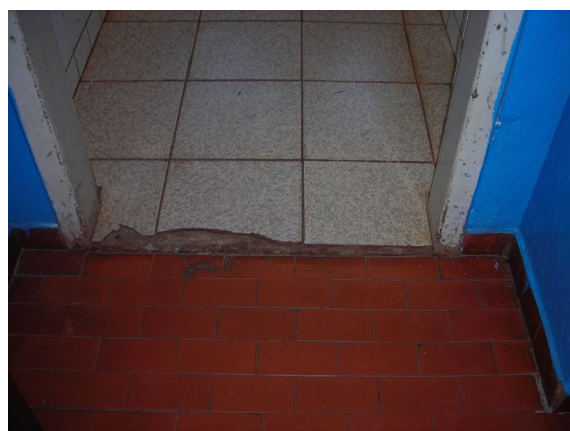
Figura 35: Acesso aos banheiros

Nos demais ambientes como laboratórios de química/física, informática e biblioteca foram constatados desníveis de 7,0cm sem tratamento conforme figura 34. Nos banheiros existe desnível de 4,0cm conforme figura 35, nas salas de aula degraus de 2,0cm e no refeitório desnível de 10,0cm, ambos sem o devido tratamento conforme preconiza a legislação vigente.

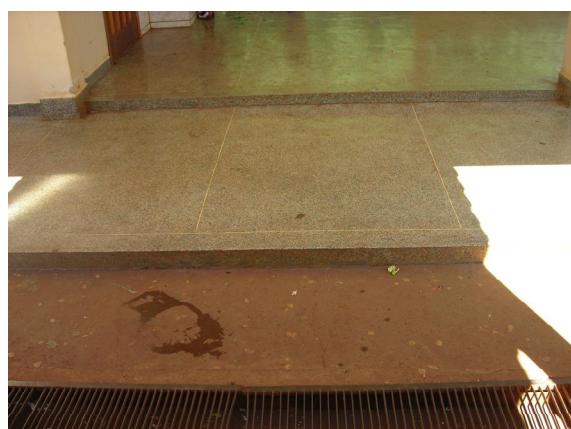
Figura 64: Acesso à quadra de esporte

Para acessar a quadra de esportes, o cadeirante deve passar por uma pequena mureta de 13,0cm de altura e depois circular por uma área em pedrisco conforme figura 64.
