**ESTUDO DE CASO DE PATOLOGIAS OBSERVADAS EM EDIFICAÇÃO
ESCOLAR ESTADUAL NO MUNICÍPIO DE PATO BRANCO-PR.**

Monografia apresentada para a obtenção do Título de Especialista em Construção de Obras Públicas no Curso de Pós Graduação em Construção de Obras Públicas da Universidade Federal do Paraná, vinculado ao Programa Residência Técnica da Secretaria de Estado de Obras Públicas/SEOP.

PATO BRANCO - PR

2010

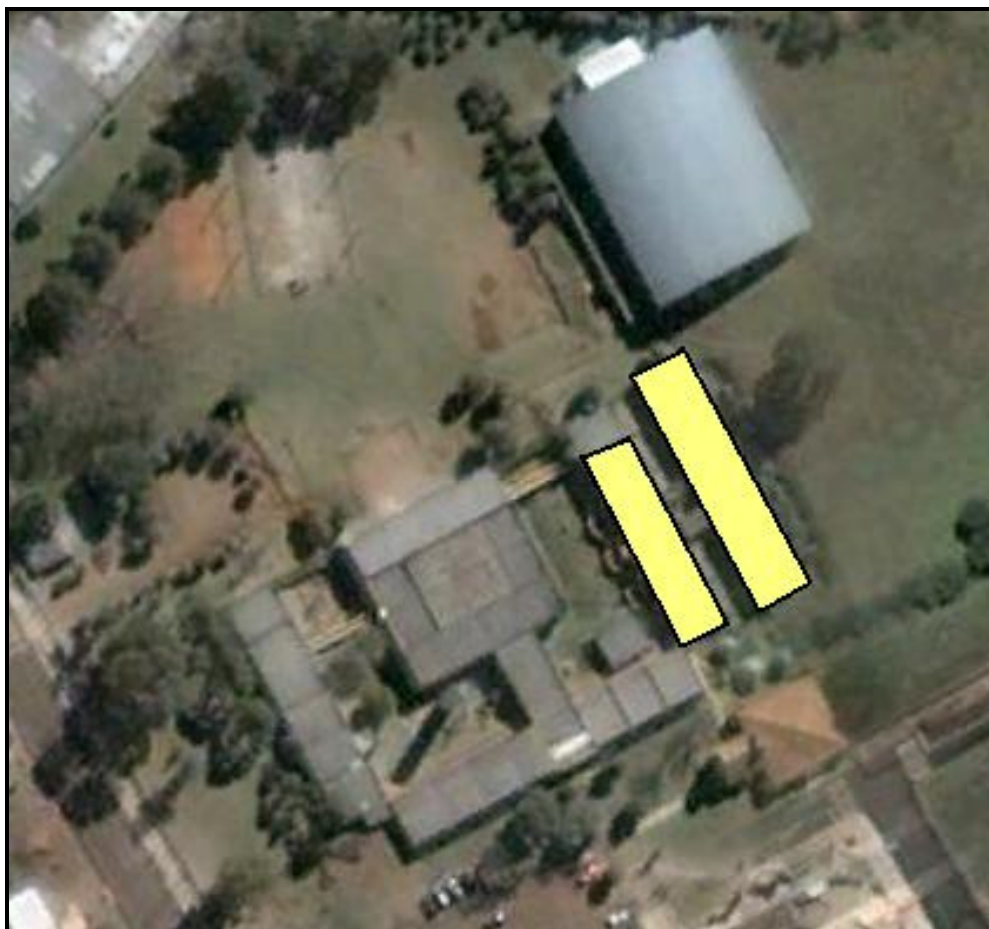
Figura 6 - Planta com localização dos blocos onde as patologias foram detectadas
 Fonte: Google Earth

A Figura 6 apresenta a planta geral do Colégio em estudo, evidenciando os blocos 04 e 05, onde foram detectadas as patologias.

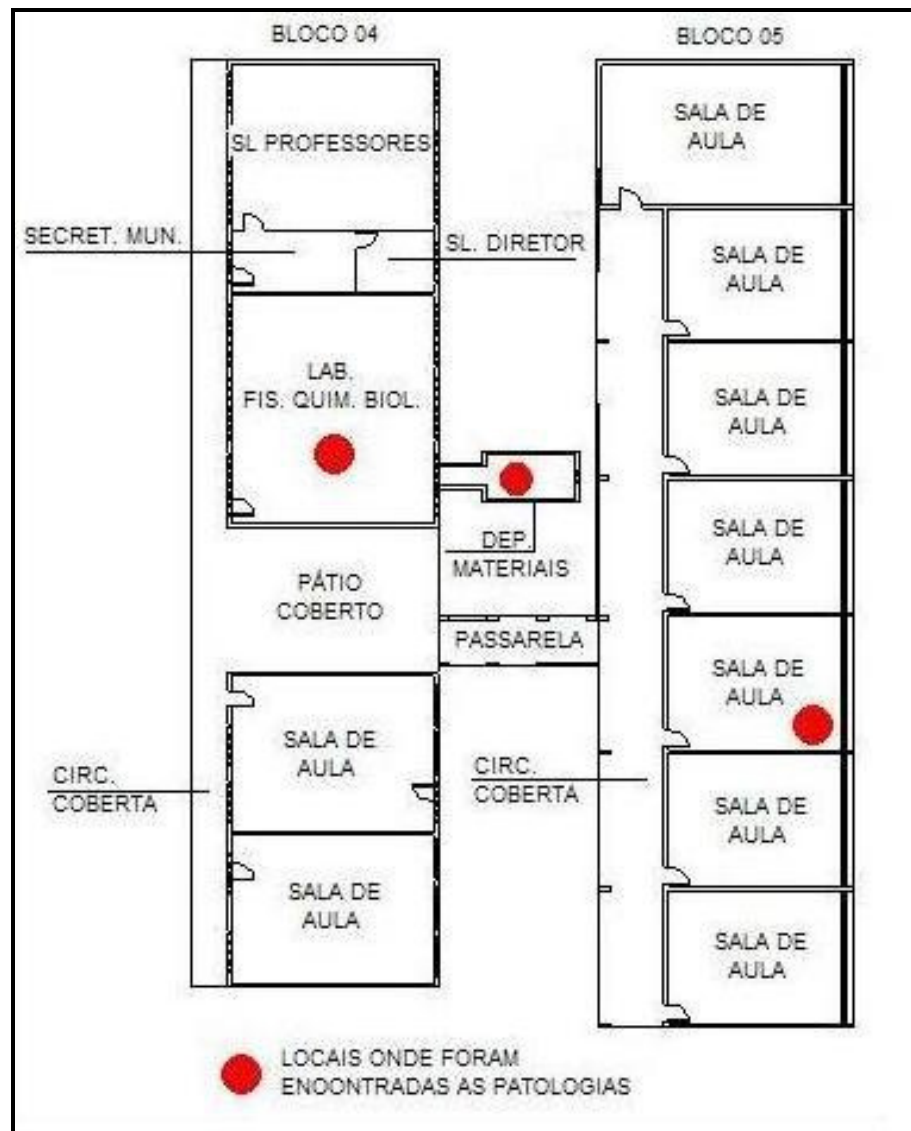
Figura 7 - Planta com localização das patologias encontradas
Fonte: Elaborado pelo autor, 2010

A Figura 07 a seguir, apresenta os ambientes onde foram encontradas as patologias
