**MANUTENÇÃO PREDIAL PREVENTIVA
ESTUDO DE CASO - COLÉGIO ESTADUAL
MARCELINO CHAMPAGNAT - LONDRINA - PR**

Monografia apresentada para a obtenção do Título de Especialista em Construção de Obras Públicas no Curso de Pós Graduação em Construção de Obras Públicas da Universidade Federal do Paraná, vinculado ao Programa Residência Técnica da Secretaria de Estado de Obras Públicas/SEOP.

FONSECA, Flavio Formagio. **Manutenção Predial Preventiva. Estudo de Caso - Colégio Estadual Marcelino Champagnat – Londrina - Pr.** 2010. 98 pg. Monografia - Especialização em Construção de Obras Públicas - Universidade Federal do Paraná (UFPR). Londrina-Pr.

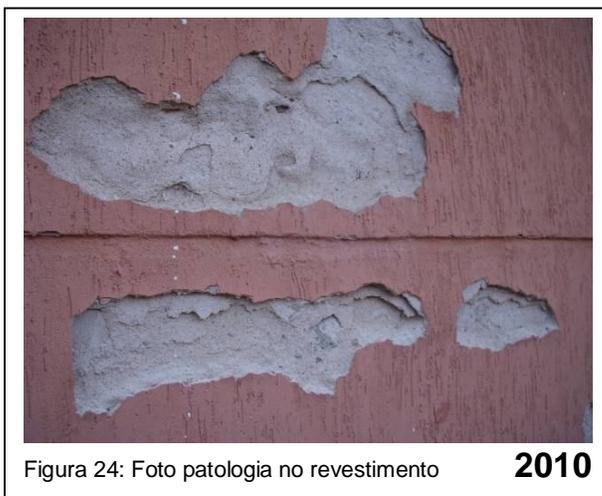
Figura 24: Foto patologia no revestimento **2010**

Em 2010, em análise da mesma fachada, constatou-se que os problemas não foram reparados, havendo um agravamento da situação (Figura 23). O reboco está descolado e em alguns pontos dá para ver a viga baldrame (Figuras 26 e 27). A patologia se estende da base da parede até o peitoril das janelas das salas de aula (Figura 25) e se verifica também o descolamento da textura (Figura 28). Como os problemas não foram corrigidos logo no início, as águas pluviais se infiltraram na parede causando, além da retirada do revestimento, o empolamento do reboco, separando-o em escamas (Figuras 24, 25 e 29). Quanto mais o tempo passar e medidas corretivas não forem tomadas, as verbas para reparo desta parede serão maiores, além do comprometimento da utilização das salas de aulas situadas neste bloco.

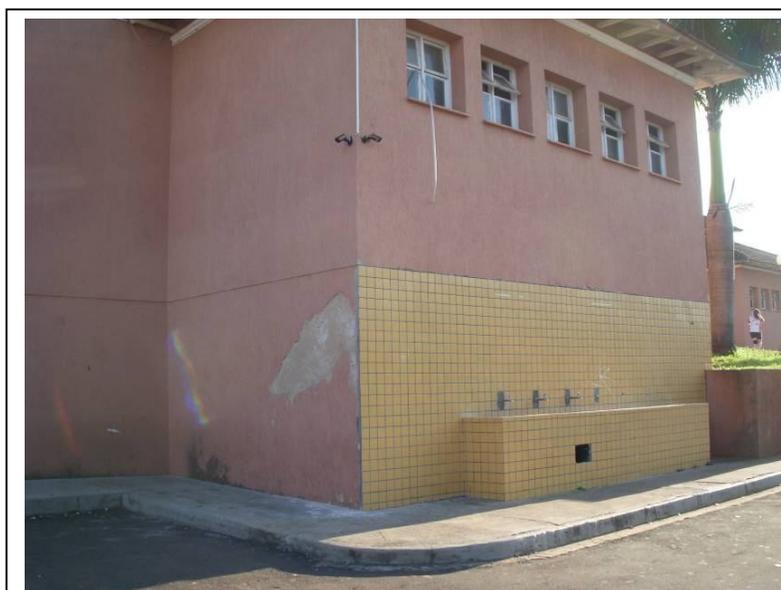
Figura 31: Foto atual fachada fundos - Bloco IV

Na fachada dos fundos do bloco foi construído um bebedouro, logo após a entrega da restauração, o qual foi feito para atender a quadra coberta, que também foi construída no ano de 2000 (Figura 30). Com o tempo, o local sofreu nova intervenção, com o assentamento de pastilhas cerâmicas na parede e no bebedouro (Foto 31). Atualmente, o reboco desta área se encontra com infiltrações, ocasionando o deslocamento de textura logo acima das peças cerâmicas, como demonstra a Figura 32, além do descolamento do reboco na parede lateral (Figura 33).

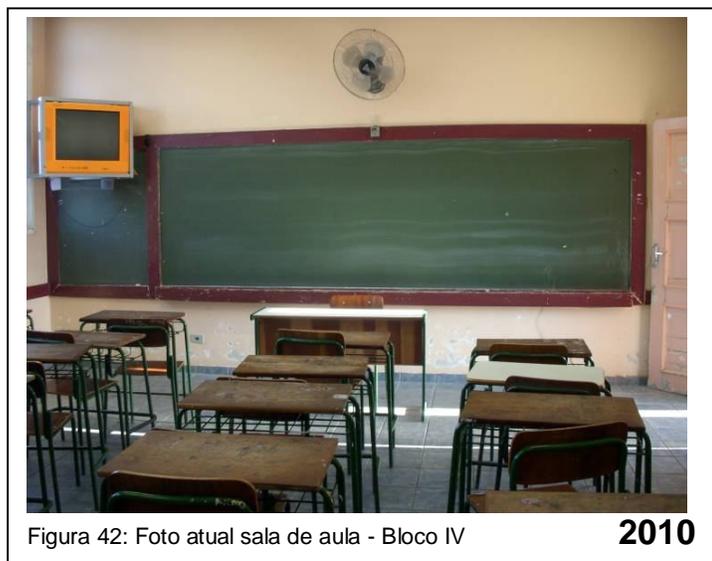
As Figuras 40, 41 e 42 mostram a sala de aula padrão do Bloco IV em três períodos distintos: a sala antes do processo de restauração de 2000, a condição logo após a entrega da obra e a situação atual. No processo de restauração, o piso e o rodapé foram totalmente substituídos, as paredes, o teto e as esquadrias foram repintados. Houve também, a inserção de equipamentos em torno do quadro de giz como: ventilador de parede e suporte para televisão. Na Figura 42 dá pra identificar patologias na alvenaria, na pintura e na porta.

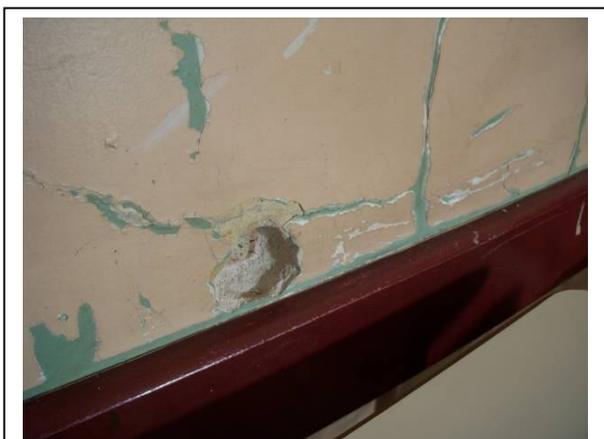
Figura 47: Foto patologia revestimento interno **2010**

Em alguns pontos da parede há ausência do reboco, formando buracos (Figuras 47 e 48). Percebe-se que esta ocorrência também se refere à ação humana. A sensação desagradável e o visual antiestético de certa forma instigam a ação humana, motivando ações de degradação da parede.

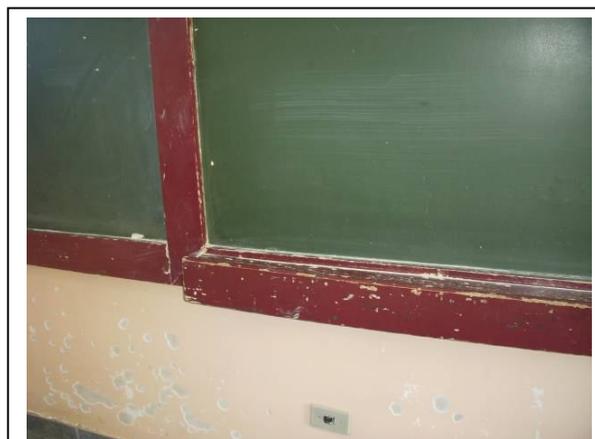
Figura 50: Foto patologia revestimento interno **2010**

Quando da reforma das salas de aula do Bloco IV, as paredes deveriam ter sido lixadas para retirar todo o resquício da pintura anterior (pintura a óleo) e, se fosse o caso, até mesmo a retirada do reboco anterior para ser refeito. Pela falta deste lixamento, a massa corrida que foi aplicada não obteve uma aderência correta, provocando então a patologia. Na Figura 45, do ano de 2006, pode-se ver claramente o fundo verde referente à pintura anterior. A Figura 46, de 2010, mostra a mesma parede, a qual se encontra em pior situação, sendo que até o “bate carteira” apresenta marcas de degradação. Observou-se ainda, que a madeira do quadro de giz está desgastada e com ausência de pintura, problemas diretamente ligados à ausência de manutenção, como pode ser observado nas Figuras 50 e 51.

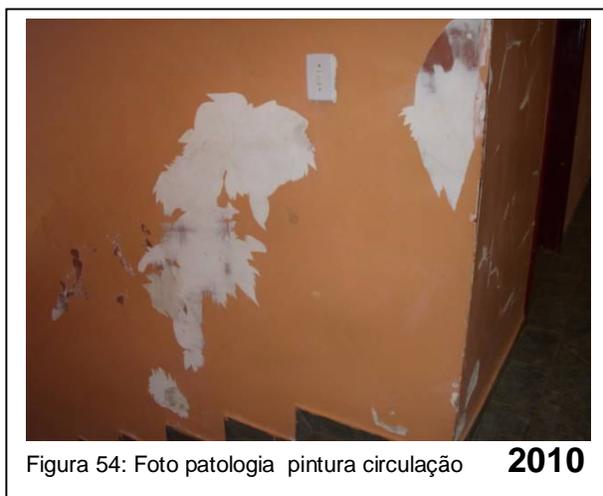
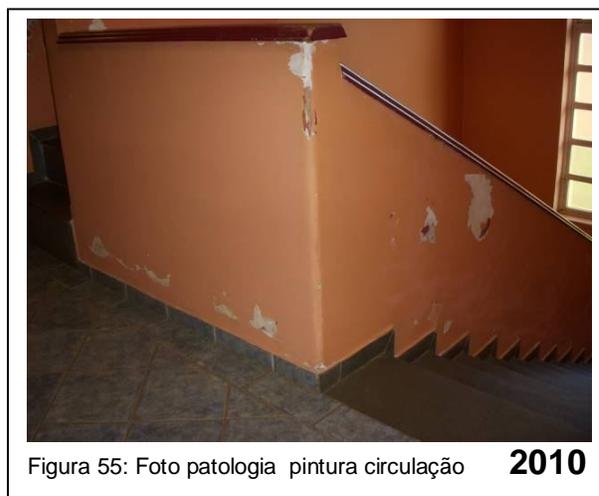
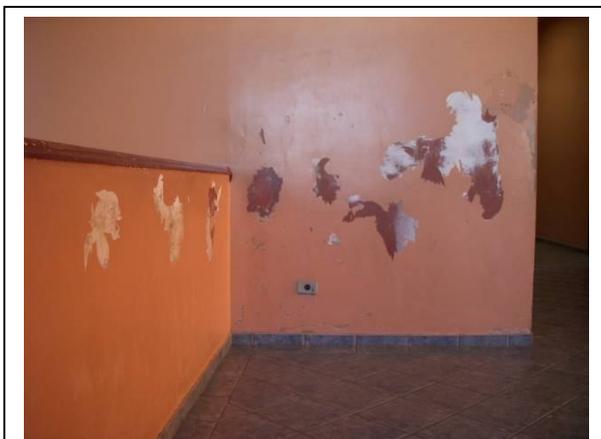
Figura 56: Foto patologia pintura circulação **2010**

As Figuras de 54 a 56 mostram o estado atual das paredes da circulação, com descolamento da pintura. Mais uma vez pode-se dizer que o processo de execução foi inadequado. As paredes não foram lixadas e, como a base ficou com a pintura anterior, que era a óleo a nova pintura não aderiu à parede, ocasionando o descolamento. O processo de limpeza das paredes também deve ter contribuído para o aumento da patologia.

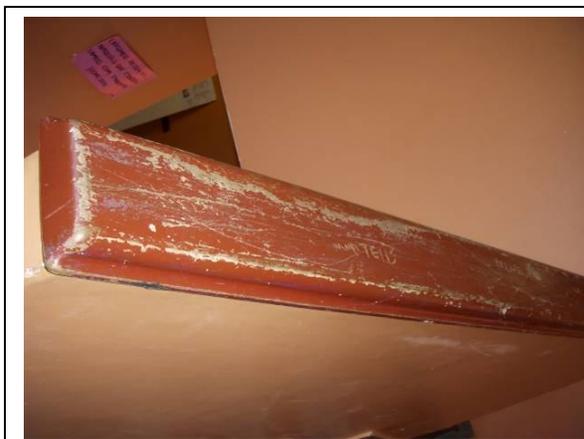
Figura 57: Foto patologia pintura corrimão **2010**

Na Figura 57 ve-se o corrimão com a pintura descascada, aliando-se ao processo inadequado de pintura, a ausência de manutenção e a ação de agentes humanos. Algumas partes do corrimão se encontram quebradas e com falta de massa óleo.

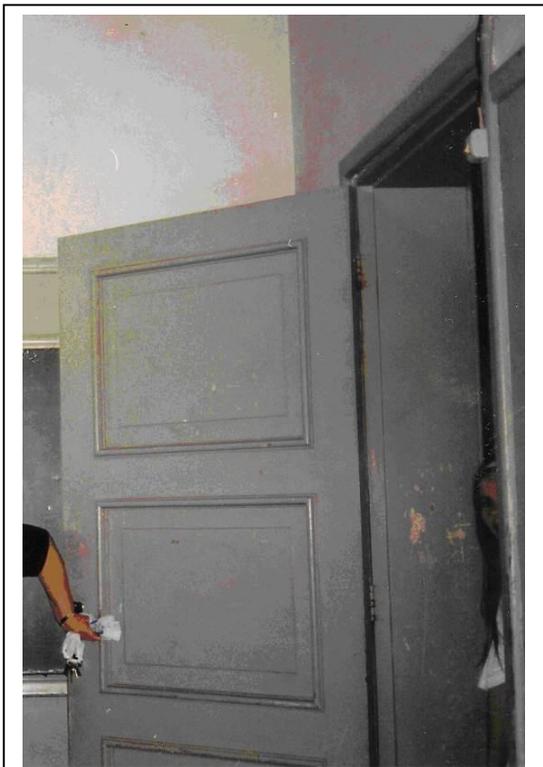
Figura 63: Foto antes restauração porta sala aula
Fonte: Manzano e Matos (2007)

No caso das portas de madeira, comparou-se a mesma porta de uma sala de aula vistoriada por Matos, no ano de 2006. Vide Figuras 63 e 64, onde ela aparece antes e depois do processo de restauração. Na restauração, a porta foi emassada, porém não foi lixada corretamente, e por isto, a tinta se soltou. A pintura, em 2006, além de estar se soltando, também mostrava sinais da ação humana. Atualmente, a porta se encontra em pior estado, pois desde 2006 ela não foi mais reparada, apresentando má aparência e indícios de deterioração por umidade, principalmente na base da porta, região que tem um contato maior com a umidade que ascende quando dos processos de lavagem das salas de aula.

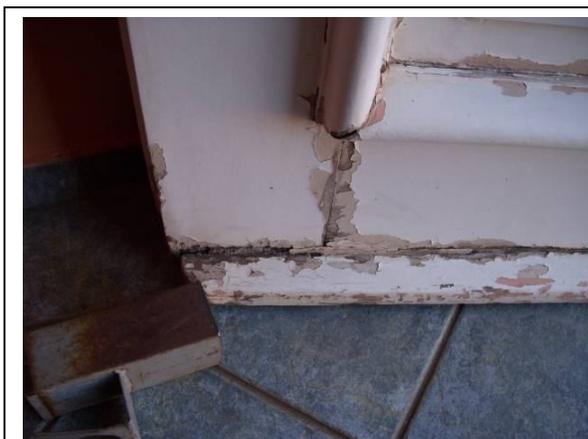
Figura 67: Foto atual porta danificada – Bloco IV **2010**

A outra porta, de acesso secundário do Bloco IV, é original do início da edificação. É uma porta com valor histórico, constituída de peças de madeira maciça, com duas folhas e um maior detalhamento em seu desenho. Esta porta também fica diretamente exposta à área externa, não havendo beirais que possam protegê-la. As Figuras 67 e 68 apresentam a situação da porta em 2010, onde se nota que a base está se deslocando, as peças estão se descolando devido à umidade, a pintura está quebradiça e o sistema de fechamento é inadequado.

Mais uma vez, não se percebe ações de manutenção. As portas de madeira devem ser repintadas anualmente, e quando se trata de situações de maior exposição, a periodicidade deve ser mais constante. O ideal seria um estudo para execução de elementos que proporcionassem uma maior proteção das portas expostas diretamente às intempéries.

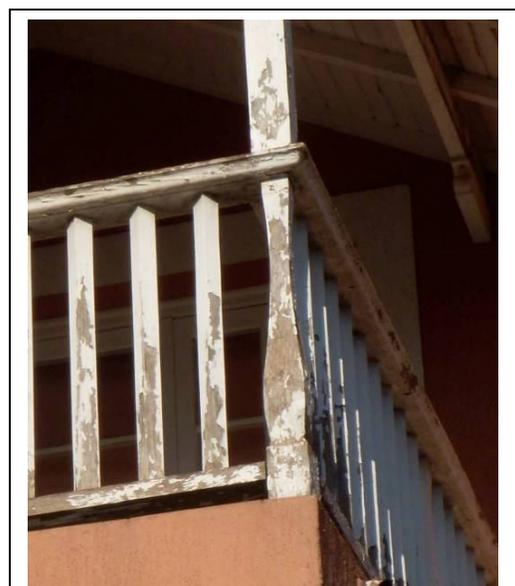
Figura 70: Foto sacada - guarda-corpo **2010**

Manzano e Matos (2007) relatam em sua inspeção, no ano de 2006, que a sacada frontal, localizada ao lado direito da torre do relógio, apresentava um avançado processo de degradação das partes em madeira do guarda-corpo e da estrutura de suporte da cobertura (Figura 69). Comparando-se com o estado atual do guarda-corpo, percebe-se que não houve correção do problema, o que ocasionou um agravamento da situação (Figura 70).

Fazendo uma análise da localização desta sacada, pode-se dizer que os problemas são decorrentes do posicionamento das águas do telhado, as quais direcionam as águas pluviais para cima do telhado da sacada, sobrecarregando parte dela, atingindo o guarda corpo e escorrendo até a viga de sustentação (Figura 73).

No Manual de Manutenção, apresentado por Manzano e Matos, faz-se referência aos procedimentos para resolução de problemas deste tipo. Recomenda-se a remoção das causas da umidade, como a umidade proveniente de goteiras em telhados, do afastamento deficiente de águas pluviais e do acúmulo e condensação em pontos localizados. Com isso, entende-se que a forma de correção do problema seria a instalação de calhas de beirais e instalação de condutores de águas pluviais, os quais aconselha-se que sejam embutidos nas paredes, para não descaracterizar a fachada que foi reconstituída.

Em relação ao apodrecimento da madeira, os autores orientam a remoção do material deteriorado, através de ferramentas manuais ou mecânicas adequadas, avaliação de extensão dos danos e verificação da necessidade de reforço ou de substituição das peças enfraquecidas, tudo isto com o parecer técnico do autor do projeto.

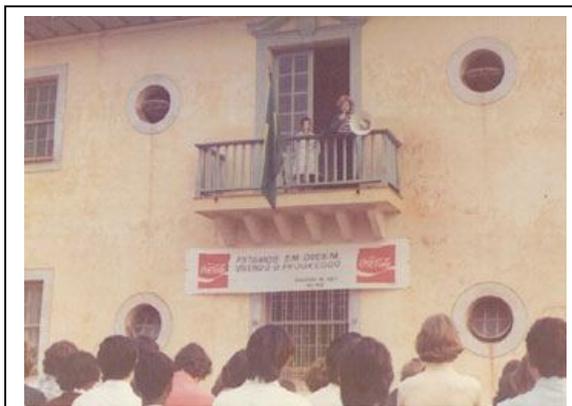
Figura 74: Foto sacada fachada frontal **DEC. 70**
 Fonte: Col. Est. Marcelino Champagnat

O problema se repete na sacada localizada no centro da fachada frontal (à esquerda da torre do relógio). Nela as peças de madeira também estão bastante comprometidas pela umidade. Ao se analisar a foto da década de 70, percebe-se que o guarda-corpo de madeira estava fora de prumo, com as peças de madeira apresentando deformidades (Figura 74).

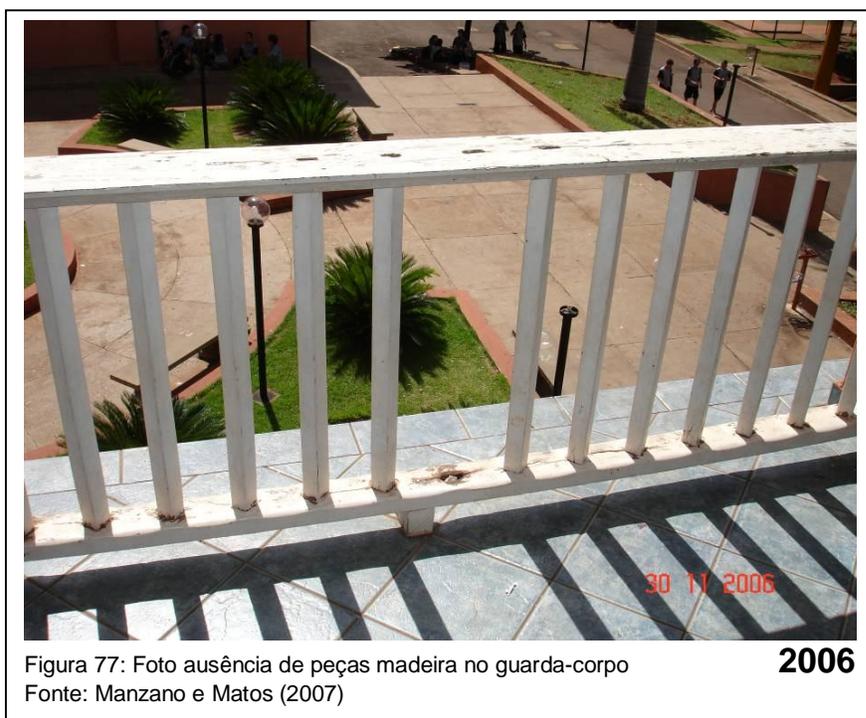
Ainda se tratando de estruturas de madeira, Manzano e Matos relatam falhas no guarda-corpo, localizado no pavimento superior, junto à circulação das salas de aula, que ficam voltadas para o pátio interno. Eles classificam o problema como falta de manutenção, uma vez que o mesmo se encontrava sem pintura e com falta de peças de madeira que formavam o gradil. (Figura 77).

Quando da recuperação do guarda-corpo de madeira, também deverá ser analisada a existência do ataque dos elementos por cupins, brocas, carunchos ou outros organismos xilófagos, os quais deverão ser eliminados com técnicas de eliminação dos insetos, procedendo-se a imunização da madeira com produtos adequados.

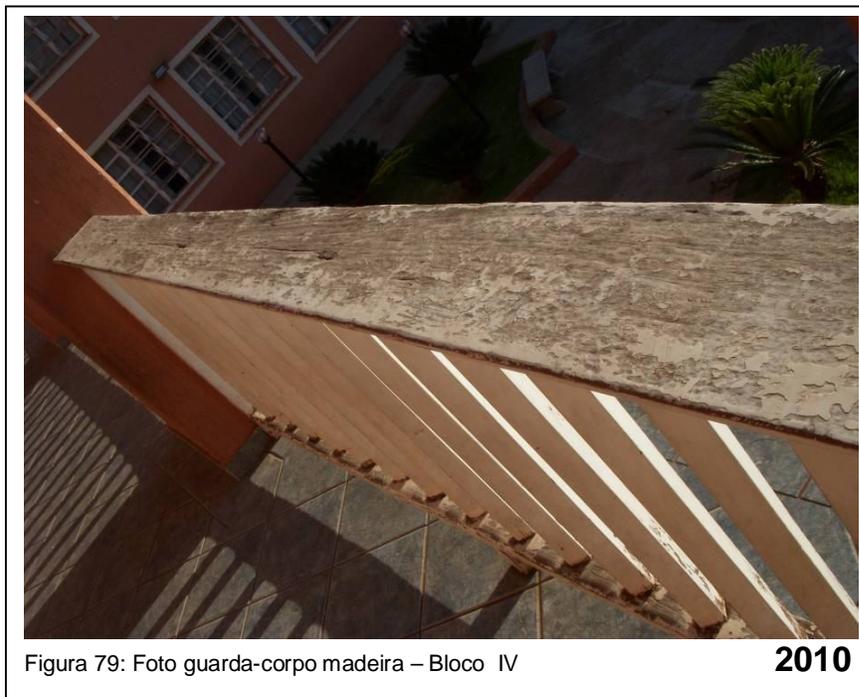
Analisando a situação atual, percebe-se que ainda faltam peças de madeira na composição do guarda-corpo (Figura 78). O problema da pintura persiste e percebe-se que o corrimão está bem desgastado pela ação de intempéries e da ação humana (Figura 79). Houve uma preocupação em repor as peças, porém de forma empírica e sem a preocupação técnica de restauração e estética (Figura 80). Em algumas partes da base do guarda-corpo, mais precisamente onde faltavam as peças, a madeira apodreceu e a forma de acertar as novas peças foi bastante improvisada, com a inserção elementos metálicos, estranhos ao conjunto, como pode ser verificado na Figura 81.

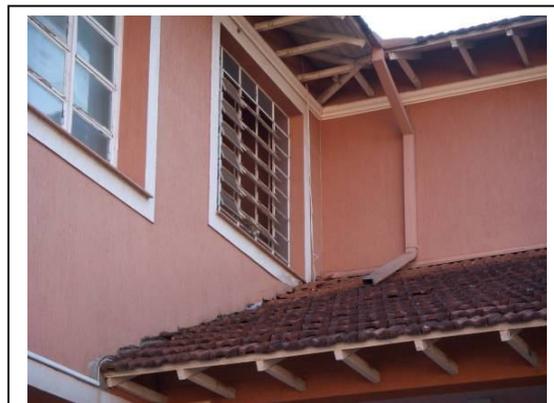
Figura 84: Foto condutor águas pluviais **2010**

Observando a Figura 82, tirada a partir do pavimento superior, pode-se perceber que as águas pluviais colhidas na cobertura (água furtada), se encaminham para um tubo coletor que desagua na cobertura do pavimento térreo, junto à entrada do auditório. Neste ponto da parede, dá pra perceber-se que o revestimento já está danificado, havendo um descolamento do mesmo (Figura 84). No local entre a parede e o telhado deveria ser instalado um rufo metálico para proteção da parede.

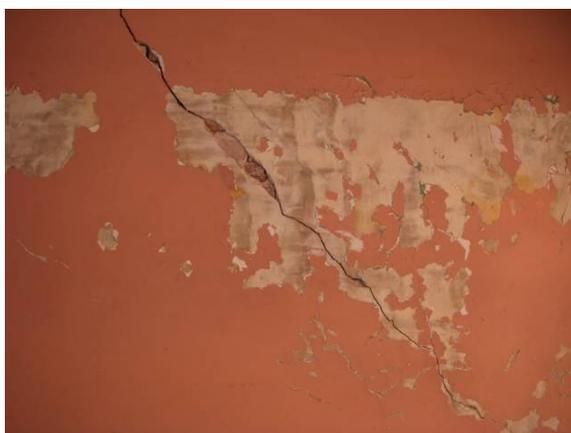
Figura 93: Foto rachadura Pav. Sup. Bloco IV **2010**

De 2006 à 2010 o problema não foi sanado e houve um agravamento da situação, como pode ser visto na Figuras de 93 a 98. Com o aumento da abertura em alguns locais da parede de fechamento, já se formam fendas, como pode ser constatado na Figura 96.

A rachadura já era presente na época da restauração do Bloco IV em 2000. Na época, o problema foi corrigido com a colocação de grampos e de recomposição da região da parede. Também foram feitos serviços de reforço estrutural da seguinte forma: foi escavado lateralmente ao concreto ciclópico, original da edificação, e efetuada a injeção de concreto. Neste mesmo setor foram executados estacas e blocos visando à contenção da estrutura existente. O problema voltou a aparecer no mesmo ponto corrigido e em outros locais, como na parede dos fundos do Bloco IV.
