**PATOLOGIAS EM SISTEMAS ESTRUTURAIS:
MARQUISE DO QUARTEL DA POLÍCIA MILITAR DO PARANÁ
E MARQUISE DO PALÁCIO IGUAÇU**

Monografia apresentada para obtenção do Título de Especialista em Construção de Obras Públicas no curso de Pós Graduação em Construção de Obras Públicas da Universidade Federal do Paraná, vinculado ao Programa Residência Técnica da Secretaria de Estado de Obras Públicas/SEOP.

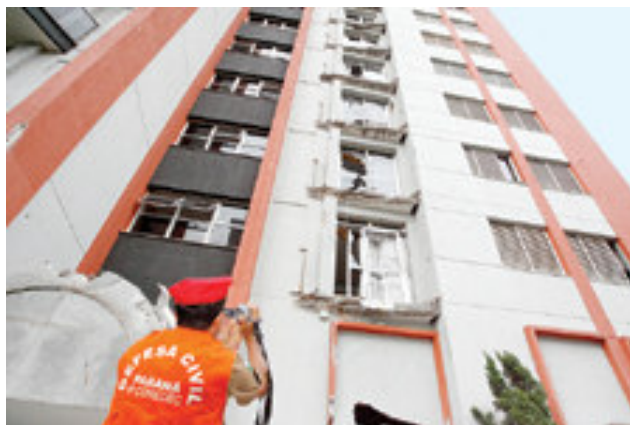
Figura 1: Desabamento da sacada do 15º andar com a destruição das demais sacadas em 26/10/08 em Maringá-PR.

Noticiado no Jornal Paraná Online do dia 02 de dezembro de 2008, as informações constantes no laudo técnico descreveram que houve um aumento da laje da sacada, o que constava no projeto estrutural era uma espessura de 10,5 cm e que foram constatados no local uma espessura total de 14,7 cm, originando desta forma um sobrecarregamento da estrutura, que influenciou no rompimento da primeira sacada.

Outro ponto avaliado no laudo e que contribuiu para a queda dessa sacada em Maringá foi o aspecto marrom-avermelhado em que as barras de aço da estrutura se apresentavam, criando os oxi-hidróxidos de ferro. Este fenômeno conhecido por corrosão da armadura de aço foi ocasionado possivelmente pela ruptura da camada da impermeabilização, diminuindo o diâmetro original do aço e conseqüentemente a resistência do material.

Outros fatores como excesso de carga, rebaixamento das armaduras da laje e alteração da geometria foram levantadas pela comissão que realizou o laudo, formada por quatro engenheiros civis do Sindicato da Construção Civil de Maringá (Sinduscon), Universidade Estadual de Maringá (UEM), Prefeitura Municipal de Maringá, Defesa Civil e o Conselho Regional de Engenharia, Arquitetura e Agronomia do Paraná (Crea-PR).

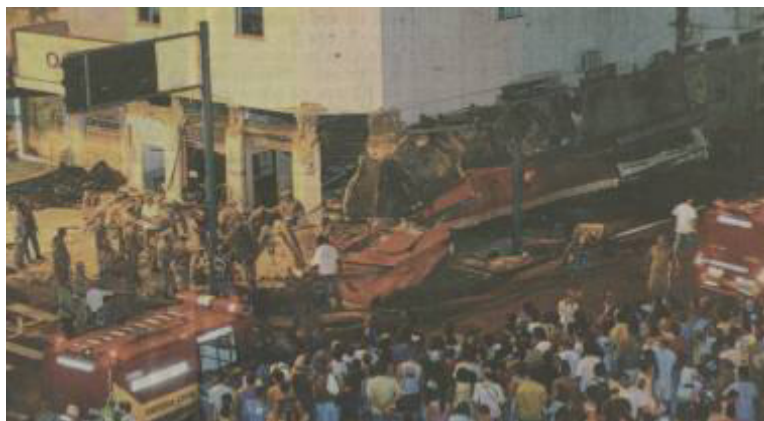
Figura 2: Desabamento de marquise em 24/03/06 na Vila Isabel-SP.
Fonte: Rizzo (2007).

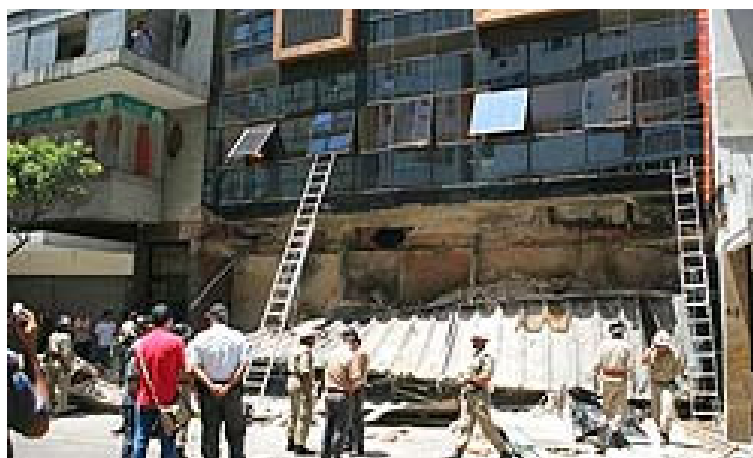
No dia 26 de fevereiro de 2007, no Bairro de Copacabana, Rio de Janeiro, o desabamento da marquise de um hotel deixou feridos e dois óbitos. A Prefeitura do Rio de Janeiro editou a Lei nº 3.032 de 2000, que dispõe em seu texto a obrigatoriedade de conservação, manutenção e construção de marquises e muros, atribuindo ao Poder Público vistorias anuais, conforme artigo 2º da referida lei.

Figura 3: Desabamento de marquise de um hotel em 26/02/07, em Copacabana-RJ deixou feridos e duas vítimas fatais.

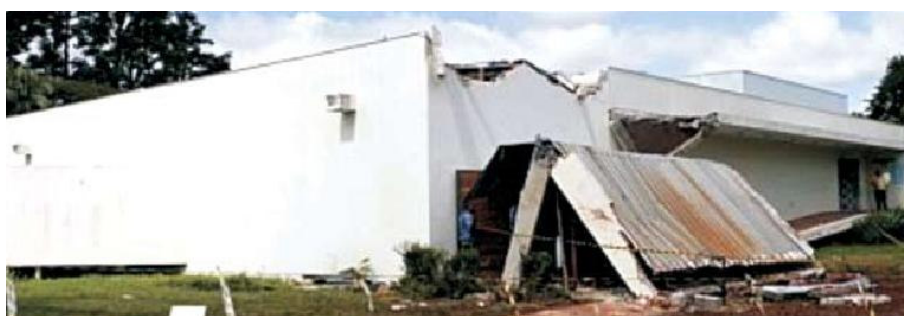
Não tão distante, na cidade de Londrina, interior do Paraná, o desabamento de uma marquise do anfiteatro do Centro de Estudos Sociais, da Universidade Estadual de Londrina, deixou 22 feridos, sendo três em estado grave e uma morte. Segundo reportagem de Lucio Horta, do Jornal de Londrina, noticiado no dia 12 de fevereiro de 2.006, em entrevista à reitora Lygia Puppato afirmou que o prédio tinha cerca de 10 anos de uso.

Figura 4: Marquise desabada no Anfiteatro da Universidade Estadual de Londrina-PR.
Fonte: Medeiros e Grochoski (2007).

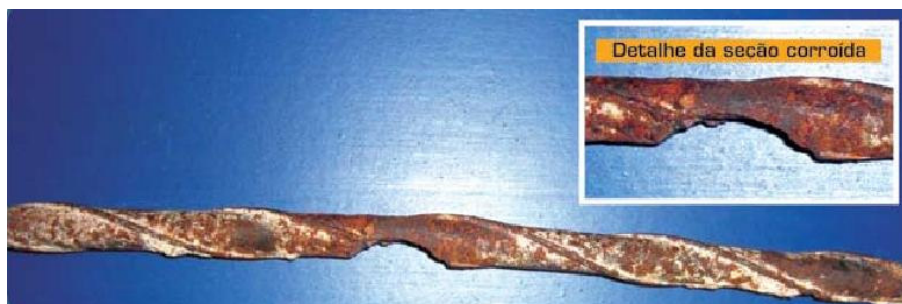
Figura 9: Armadura corroída e com perda de seção de aço.

Portanto, a despassivação da armadura é uma troca do aço por ferrugem, do qual age de fora para dentro e faz com que haja perda da área seccional e diminui a resistência da armadura. Sendo fragilizada a estrutura do aço pela oxidação, pode ocorrer a perda da aderência entre armadura e concreto, desagregação do concreto que envolve a armadura e o processo de fissuração pela expansão resultante da desagregação do concreto.
