**SISTEMAS DE PINTURA EM EDIFÍCIOS PÚBLICOS DE MARINGÁ:
PATOLOGIAS, PROCESSOS, EXECUÇÃO E RECOMENDAÇÕES.**

Monografia apresentada para a obtenção do Título de Especialista em Construção de Obras Públicas no Curso de Pós Graduação em Construção de Obras Públicas da Universidade Federal do Paraná, vinculado ao Programa Residência Técnica da Secretaria de Estado de Obras Públicas/SEOP.

**MARINGÁ
2010**

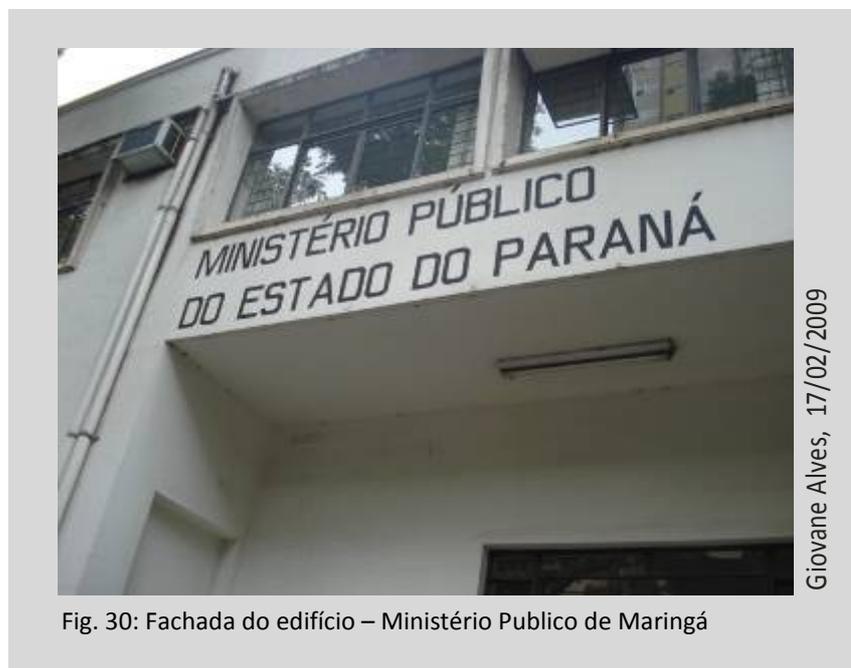
O estudo de caso realizado no Ministério Público de Maringá (fig. 33) apresenta algumas peculiaridades em relação ao edifício. Localizado no centro da cidade, especificamente na Av. Herval esquina com XV de novembro a edificação caracteriza-se por ser um prédio bem antigo, cuja estrutura constitui-se, provavelmente, de paredes bem espessas com característica auto-portante.
