IDENTIFICAÇÃO DAS CONDIÇÕES FÍSICAS DE ACESSIBILIDADE PARA  
ALUNOS CADEIRANTES NA ESCOLA PÚBLICA ESTADUAL HELENA  
KOLODY DO MUNICÍPIO DE COLOMBO, PARANÁ

2015

Monografia apresentada para obtenção do  
Título de Especialista em Educação em  
Direitos Humanos no Curso de Pós  
Graduação em Educação em Direitos  
Humanos do Setor Litoral da Universidade  
Federal do Paraná.  
Orientador: Prof. Dr. Afonso Takao Murata

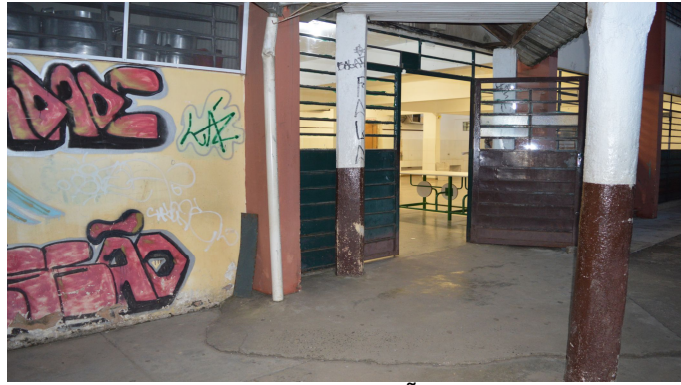
FIGURA 33 - ACESSO SAGUÃO – LADO DA RUA  
PAULO CHEREMETA.  
FONTE: O autor (2014)

O acesso ao saguão pela Rua Paulo Cheremeta acontece por um corredor de 1.50m de largura, seguido por uma porta de acesso de 1,09 m de largura, cujo piso é firme e com imperfeições. Possui inclusive um degrau entre o piso e uma rampa de baixa inclinação, cerca de  $i < 4\%$  que leva até o saguão, como pode ser visto através da FIG. 33. Neste trecho a autonomia do cadeirante ao acesso torna-se dificultada. Já o acesso ao refeitório pela Rua Maria Izabel Tosin, perpassa por um piso em ótimas condições de locomoção à cadeirantes e possui uma porta de 1,65m de largura, com uma pequenina rampa, que nada interfere na autonomia do cadeirante, conforme FIG. 34.

As possíveis soluções para a problemática deste ambiente são: a substituição do piso do saguão/refeitório por outro apropriado; a restauração do piso de acesso ao saguão pela rua Paulo Cheremeta, de modo que fique adequado; assim como a instalação de corrimãos na rampa deste acesso.

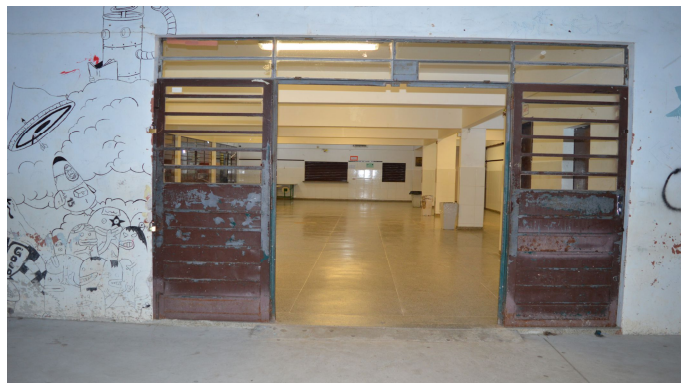
FIGURA 34 - ACESSO SAGUÃO – LADO DA RUA  
MARIA IZABEL TOSIN.  
FONTE: O autor (2014)

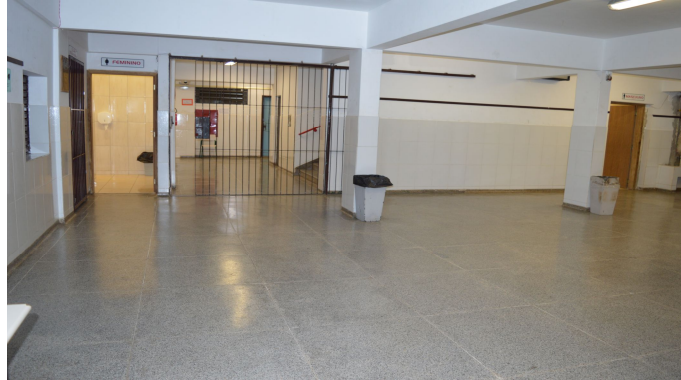
FIGURA 35 - SAGUÃO – VISÃO PARA O ACESSO AS SALAS DE AULA.  
FONTE: O autor (2014)

A FIG. 35 exibe o portão que dá acesso às salas de aula, laboratório de informática, orientação pedagógica/direção, sala dos professores, sala de hora atividade e sala de reunião/auditório. Ele tem 2,35m de largura, facilitando a acessibilidade a cadeirantes, e um trilho onde este portão se desloca que não dificulta a locomoção de cadeirantes.

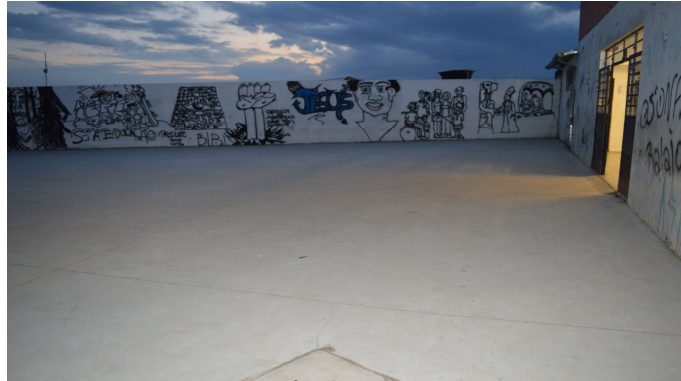
FIGURA 36 - PÁTIO – VISÃO LATERAL.  
FONTE: O autor (2014)

O pátio é uma área a céu aberto, com piso firme e antiderrapante, mesmo quando molhado. É um ambiente que oferece autonomia para o aluno cadeirante se locomover, pois não apresenta nenhuma barreira arquitetônica. Está condizente com a NBR 9050.

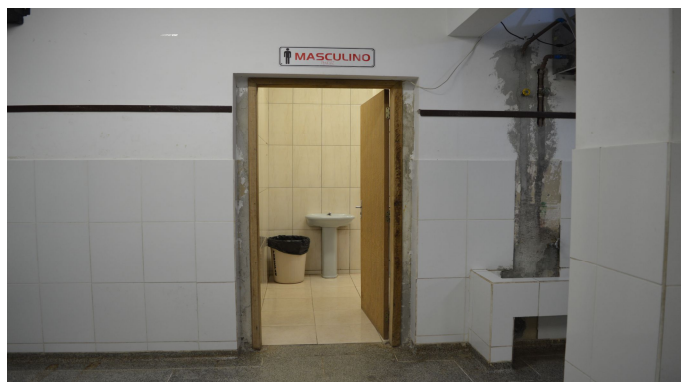
FIGURA 37 - ACESSO AOS BANHEIROS DOS  
ALUNOS  
FONTE: O autor (2014)

As medidas a serem tomadas para que os banheiros acessíveis sejam adequados a NBR 9050 é a troca do piso por outro condizente, fixação das barras de apoio, adequação da altura das pias e da descarga.

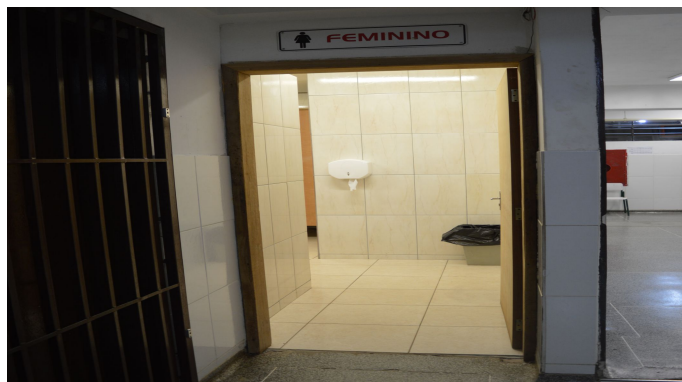
FIGURA 39 - ACESSO AOS BANHEIROS DAS ALUNAS  
FONTE: O autor (2014)

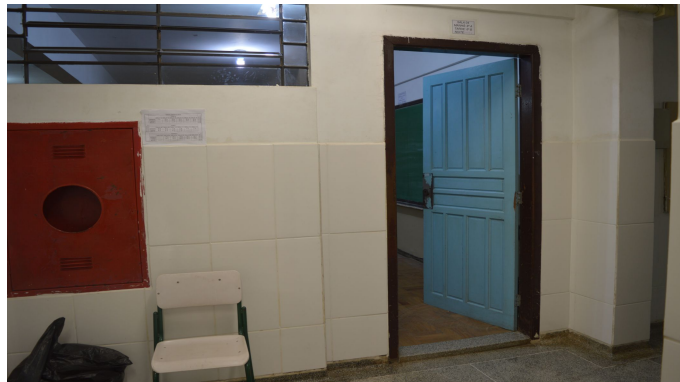
FIGURA 41 - ACESSO A SALA DE AULA.  
FONTE: O autor (2014)

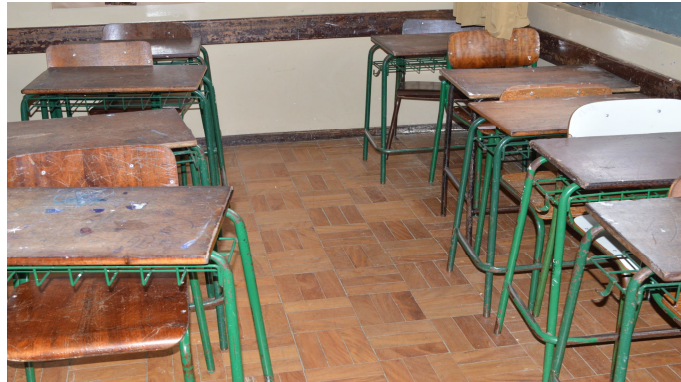
FIGURA 42 - ENTRE CARTEIRAS NA SALA DE AULA  
FONTE: O autor (2014)

Esta escola tem ao todo 18 salas de aula, sendo 6 salas por andar, que estão dispostas no pavimento térreo, no primeiro e segundo andares respectivamente. Dentre todos os mobiliários que a escola possui para o uso individual dos alunos em sala de aula, apenas um desses mobiliários é adequado para aluno cadeirante. As carteiras estão dispostas de modo que formem corredores de aproximadamente 0,60m entre elas. Não há espaço nos corredores entre carteiras para circulação e manobra da cadeira de rodas.

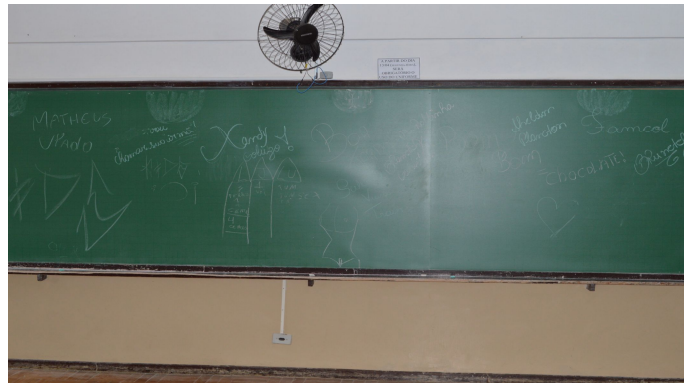
FIGURA 43 - LOUSA  
FONTE: O autor (2014)

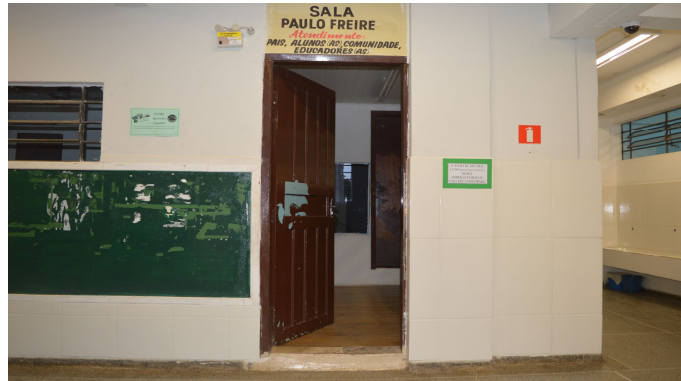
FIGURA 45 - ACESSO A ORIENTAÇÃO PEDAGÓGICA E DIREÇÃO.  
FONTE: O autor (2014)

Esta escola possui quatro salas instaladas como orientações pedagógicas, sendo uma delas no térreo, duas no primeiro andar e uma no segundo andar. Uma destas salas de orientação do primeiro andar divide o espaço físico com a direção do colégio. As dimensões das portas das quatro salas são de 0,80m, portanto, este quesito está em conformidade com a NBR 9050.

As propostas de adequação à norma para estes espaços físicos são: ampliação das três menores salas; substituição do piso das quatro salas por outro em conformidade; retirada das cadeiras que impedem o deslocamento do cadeirante, além da substituição dos desníveis por rampas em conformidade com a NBR 9050.

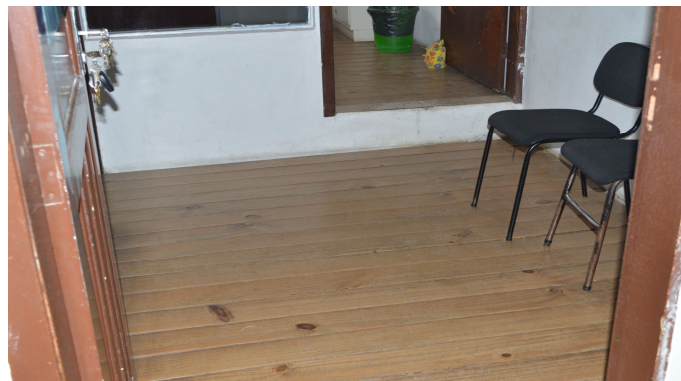
FIGURA 46 - A ORIENTAÇÃO PEDAGÓGICA E DIREÇÃO – SALÁ DE ESPERA  
FONTE: O autor (2014)

sala exposta na FIG. 46, que divide espaço com a direção. Ela apresenta um espaço maior, mas possui um desnível de 0,10m para acessar a sala de esperas e um de 0,14m para adentrar no ambiente de atendimento pedagógico e/ou direção. Além disso, o piso é de madeira (assoalho), não é muito firme e a sala não possibilita manobrar (virar) a cadeira de rodas neste ambiente, por causas de cadeiras colocadas nos entornos. As outras três salas possuem piso firme, porém excessivamente liso.

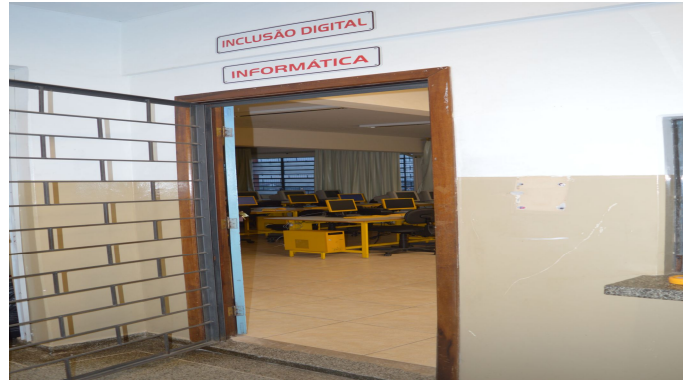
FIGURA 51 - ACESSO A SALA DE INFORMÁTICA.  
FONTE: O autor (2014)

Conforme é possível observar nas FIG. 47 E FIG. 48, o acesso a estes três ambientes (sala dos professores, sala de hora atividade e sala de informática) acontecem por meio de um corredor de 1,60m de largura, mas com inúmeros armários depositados ao longo daquele, que o deixa com um espaço livre de 1,20m.

A primeira transposição que deve ser feita é de um portão de 1,50m de largura, que se desloca sobre um trilho quadrado de aproximadamente 0,01m. Posteriormente já é possível acessar a sala de informática, cuja porta tem largura de 0,90m e um degrau de 0,05m para adentrá-la, tirando a autonomia do aluno cadeirante.

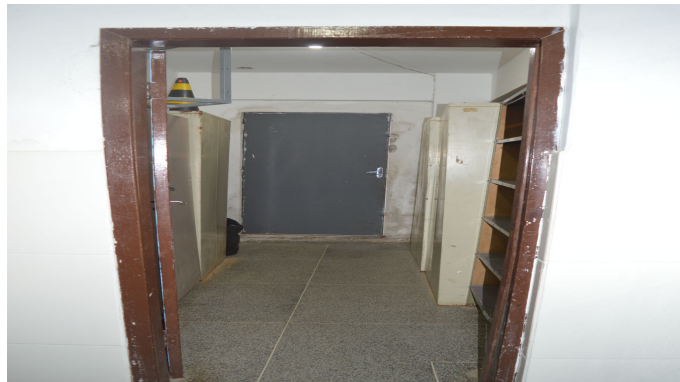
FIGURA 56 - ACESSO A QUADRA POLIESPORTIVA  
(CORREDOR)

O acesso para cadeirantes é muito ruim, e acontece por um corredor de 1,60m, cujo vão livre para circulação é de aproximadamente 1,10m. Nesta passagem existem ainda duas portas, a primeira delas com 0,78m de largura (fora dos padrões da NBR 9050) e a segunda delas de 0,86m. Possui também dois degraus, um de 0,12m e outro de 0,03m conforme FIGURA 56 e FIGURA 58.

As alterações propostas para que a quadra poliesportiva torne-se acessível, segura e confortável são: construção de uma nova quadra poliesportiva, com cobertura em toda extensão da mesma, que atenda todas as normatizações da NBR 9050, com colocação de assentos no seu entorno, a reserva de vagas para PCR.

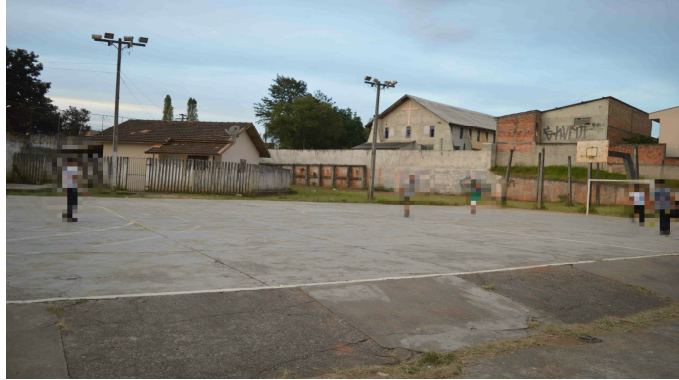
FIGURA 57 - QUADRA POLIESPORTIVA  
FONTE: O autor (2014)

A quadra poliesportiva não é coberta, o piso é firme, porém apresenta diversas imperfeições, e é muito liso quando molhado. É um ambiente que não oferece condições adequadas para prática da atividade física da PCR. O entorno da quadra não apresenta calçamento adequado.

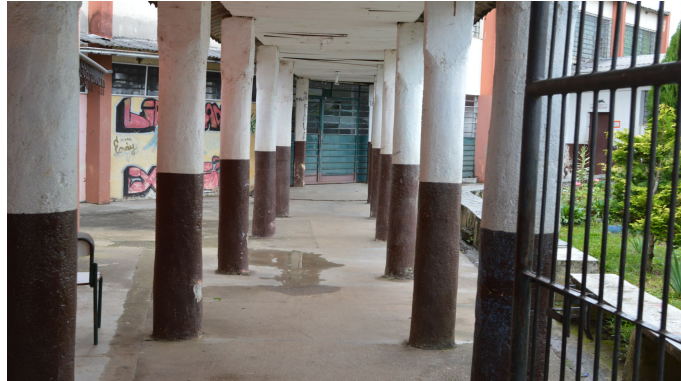
FIGURA 59 - CORREDOR DE ACESSO DA ENTRADA SECUNDÁRIA AO SAGUÃO/REFEITÓRIO  
FONTE: O autor (2014)

Dentre outros tantos corredores já mencionados nesta pesquisa (corredores entre mobiliários da biblioteca, entre mobiliários da informática, sala de informática, sala dos professores, sala de hora atividade e quadra poliesportiva), há também os corredores das salas de aula no pavimento térreo, primeiro andar e segundo andar, além do corredor de acesso da entrada secundária ao saguão e o corredor de acesso à secretaria e a biblioteca.
