Turma 2011 - CTA DEMEC-TC/UFPR

**ANÁLISE DAS CAUSAS DE FALHA NA SOLDAGEM DE ARCO
SUBMERSO EM TUBULAÇÃO DA UNIDADE DE CRAQUEAMENTO
CATALITICO DA REPAR.**

Monografia apresentada como requisito parcial à obtenção do grau de Especialista em Engenharia da Soldagem do curso de Especialização em Engenharia da Soldagem da Universidade Federal do Paraná, na área de concentração fabricação.

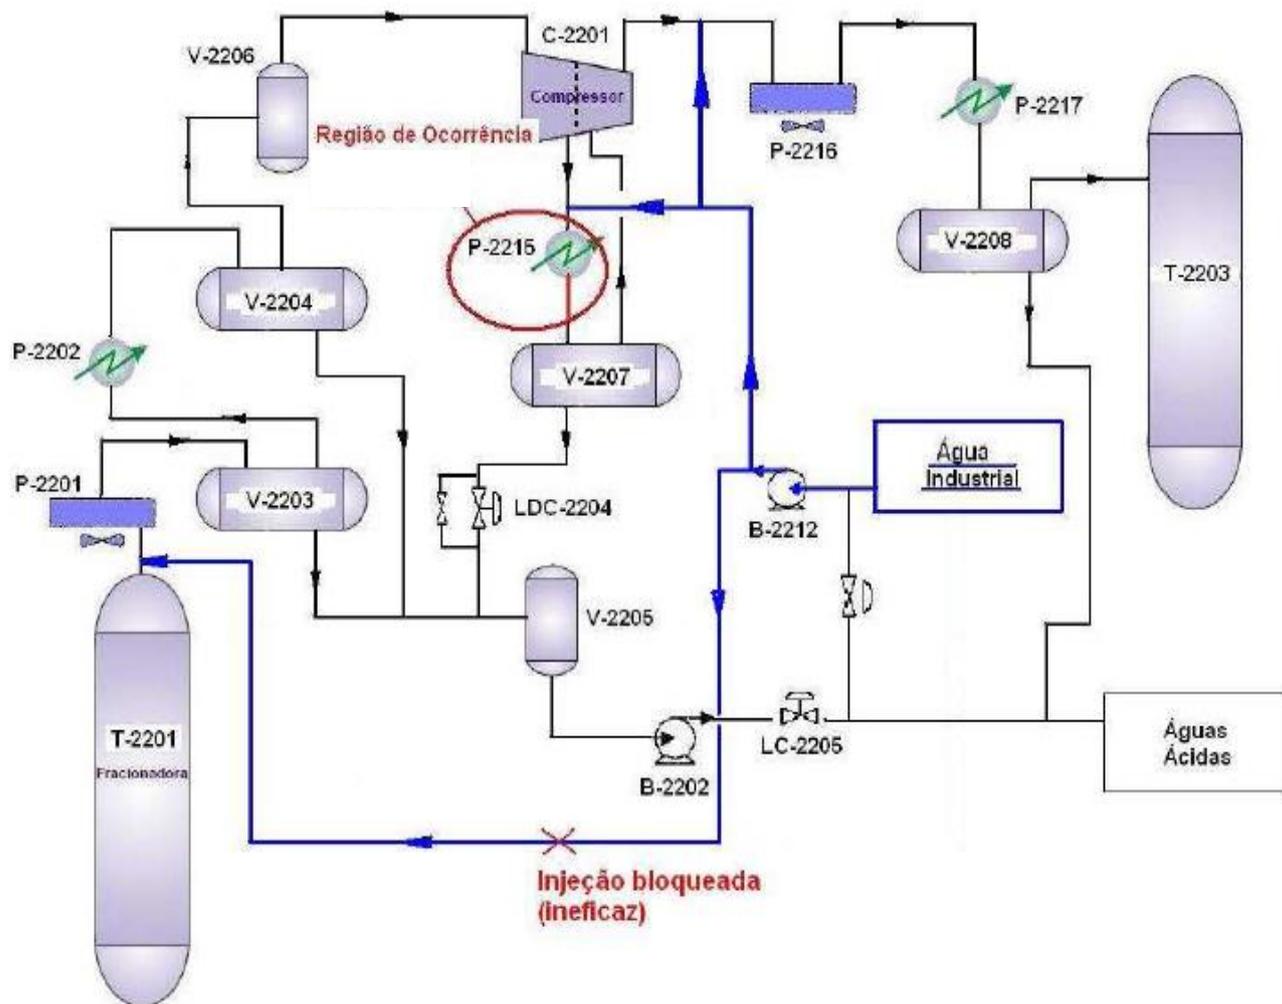
Figura 1: Esquema do processamento de resfriar/condensar gases.

Em agosto de 2012 foi observado pelo operador da área um vazamento de gás pela tubulação a jusante do P-2215B. Após liberação do sistema, foi constatado que o vazamento se dava por uma trinca, de extensão de aproximadamente 90° da circunferência da tubulação, no meio da solda de união entre um "Tê" e o trecho reto da tubulação, conforme marcação na Figura 1.

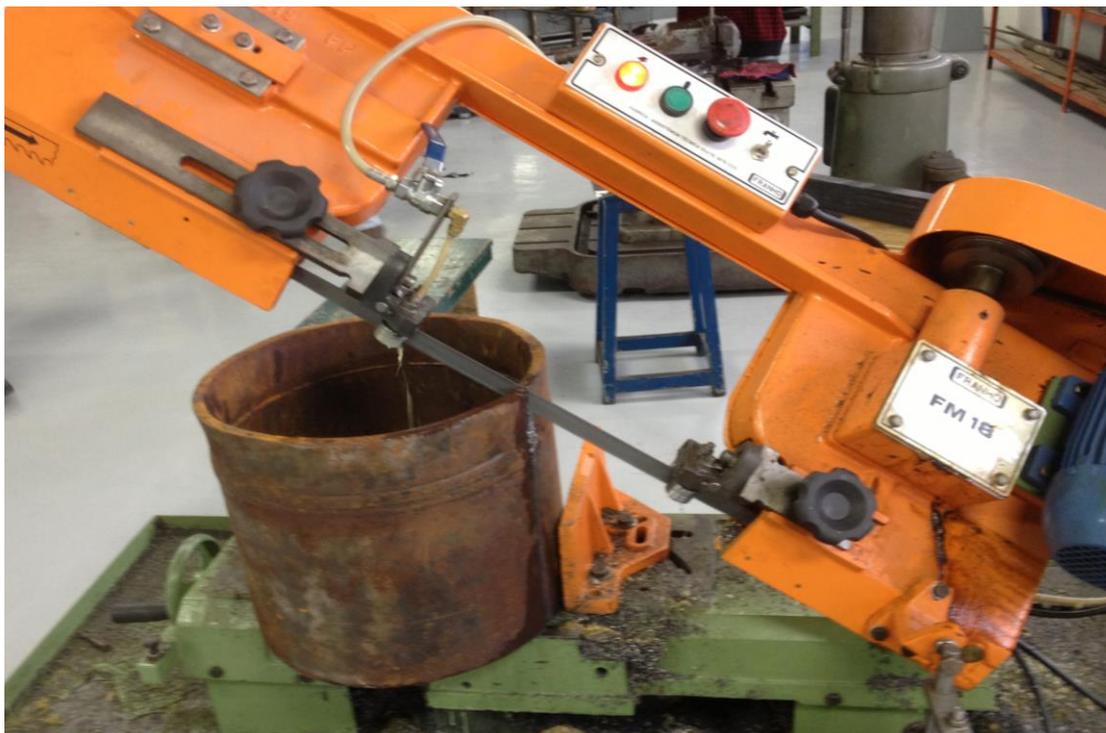
Figura 06: Corte da amostra soldada utilizando serra fita.

Posteriormente foi feito um corte e retirado uma amostra da região soldada, onde apresentou o vazamento. Com a realização do ultrassom, definiu a região da trinca passante, e assim, foi realizado o corte no início da trinca (região da trinca não passante), Figura 06 e 07.

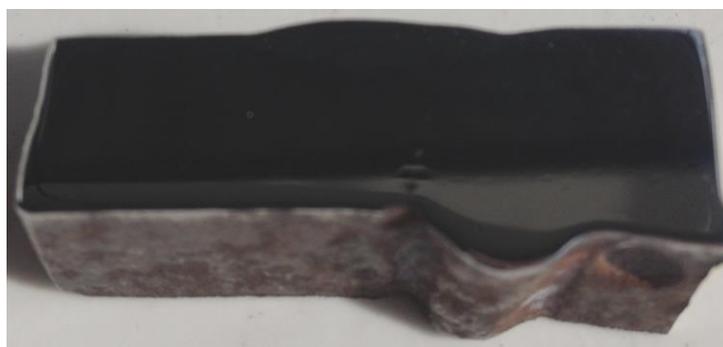
Figura 09: Amostra preparada para análise.

Esta amostra passou pelo processo de lixamento, polimento e ataque químico para visualização no microscópio, Figura 09.

A amostra evidencia a olho nu a trinca e sua propagação. Na visualização da macrografia, foi possível observar a sequência da soldagem na tubulação, sendo
