**I Curso de Especialização em Engenharia da Soldagem  
Turma 2011 - CTA DEMEC-TC/UFPR**

**REDUÇÃO DE FALHAS NO PROCESSO LASER  
BRAZING PARA A SOLDAGEM DE CARROCERIAS**

Monografia apresentada como requisito parcial à obtenção do grau de Especialista em Engenharia da Soldagem do curso de Especialização em Engenharia da Soldagem da Universidade Federal do Paraná, na área de concentração fabricação.

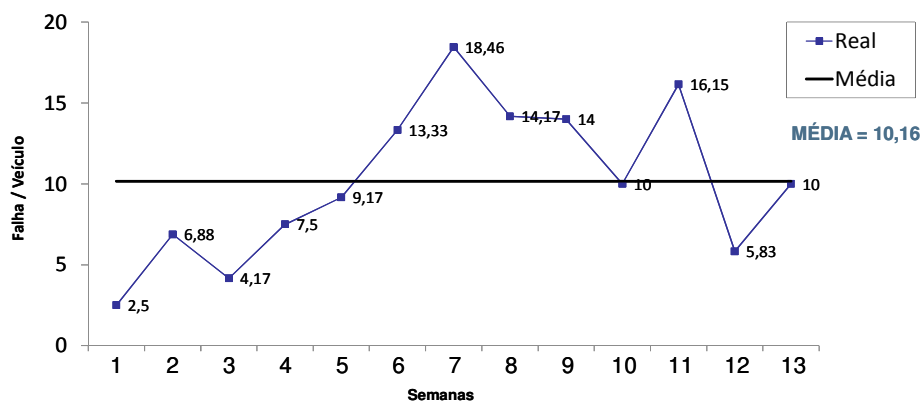
Figura 3 - INDICADOR DE OCORRÊNCIAS DE FALHAS APONTADAS POR SEMANA

Para o acompanhamento oficial da evolução das falhas ao longo do período de estudo será utilizado como base o indicador obtido a partir de uma inspeção minuciosa realizada por especialistas da qualidade, os quais avaliam as falhas atribuindo uma pontuação para cada ocorrência conforme o seu grau de exigência, tomando-se uma amostragem aleatória durante cada turno de trabalho. O objetivo final do projeto é atingir a meta de redução de 45% na média da pontuação atribuída para as falhas, sendo que a média atual é de 10,16 pontos conforme pode ser visto na Figura 3, que mostra a pontuação obtida em cada semana no decorrer de um ano para o acompanhamento da evolução das falhas.

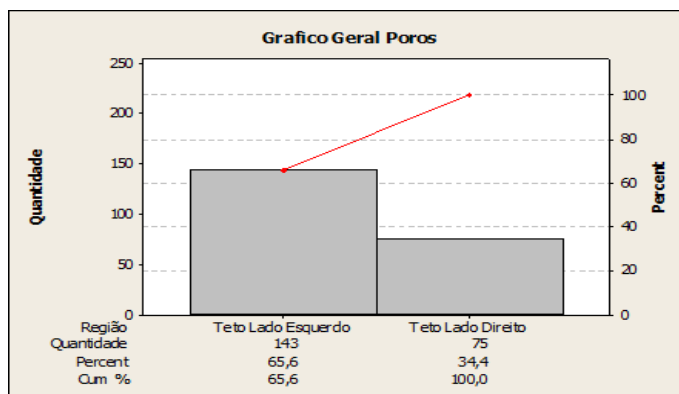
Figura 27 – POROSIDADE NOS CORDÕES BRASADOS

Com base na planilha de acompanhamento foi possível quantificar as falhas, discriminando as regiões mais críticas. A Figura 27 mostra um gráfico de Pareto com a quantidade de ocorrências de poros apontadas pela área de preparação durante o período de acompanhamento, onde verifica-se que houveram 143 ocorrências de porosidade nos cordões do lado esquerdo e 75 ocorrências no lado direito.

O gráfico mostra que 65,5% de todas as ocorrências foram no lado esquerdo e 34,4% no lado direito, o que indica que o lado esquerdo apresenta maior criticidade e deverá ter prioridade nos ajustes para que seja atingido o objetivo de redução de 45% na média dos apontamentos da qualidade.

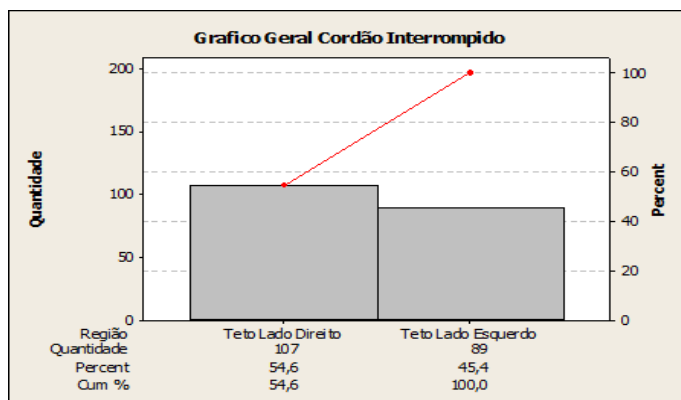
Figura 28 - FALTA DE MATERIAL NOS CORDÕES BRASADOS

Da mesma forma, a Figura 28 mostra a quantidade de ocorrências para a descontinuidade do tipo falta de metal de adição apontadas pela área de preparação neste período, com 107 ocorrências para o lado direito e 89 para o lado esquerdo.

O Lado direito apresentou 54,6% das falhas e o lado esquerdo apresentou 45,4%, o que não representa uma grande diferença, devendo portanto ser tratadas com a mesma prioridade.

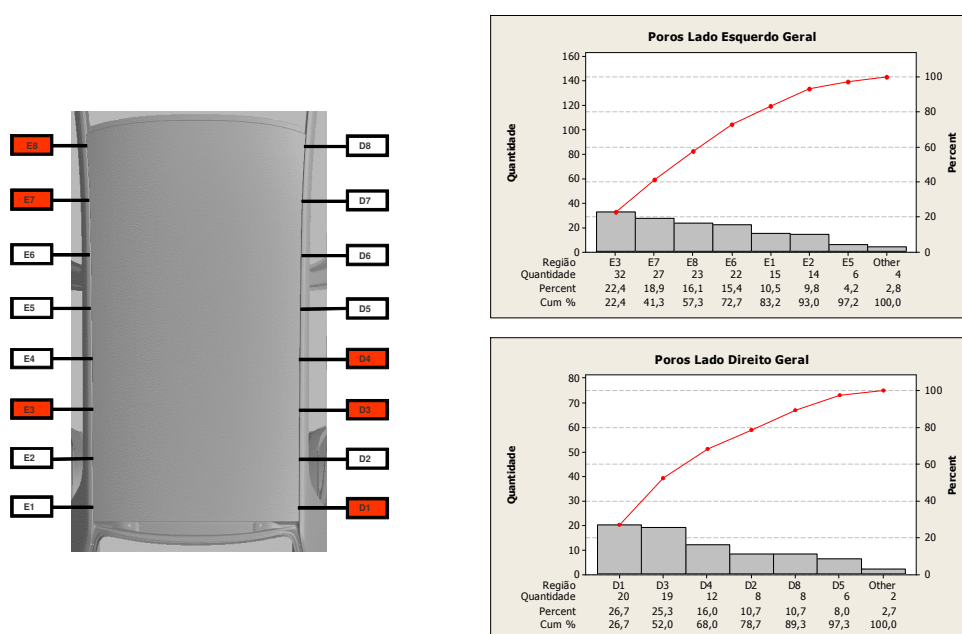
Figura 29 – ESTRATIFICAÇÃO DAS REGIÕES CRÍTICAS PARA A POROSIDADE

Para facilitar a visualização foi utilizado o gráfico de Pareto para a estratificação das regiões mais críticas, conforme mostra a Figura 29 para a porosidade, onde as maiores incidências para o lado esquerdo ocorreram nas regiões E3, E7 e E8, representando 57,3% de todas as ocorrências para este lado e para o lado direito as maiores incidências foram nas regiões D1, D3 e D4, somando 68% de todas as ocorrências. As três regiões mais críticas de cada lado serão tratadas de forma prioritária.

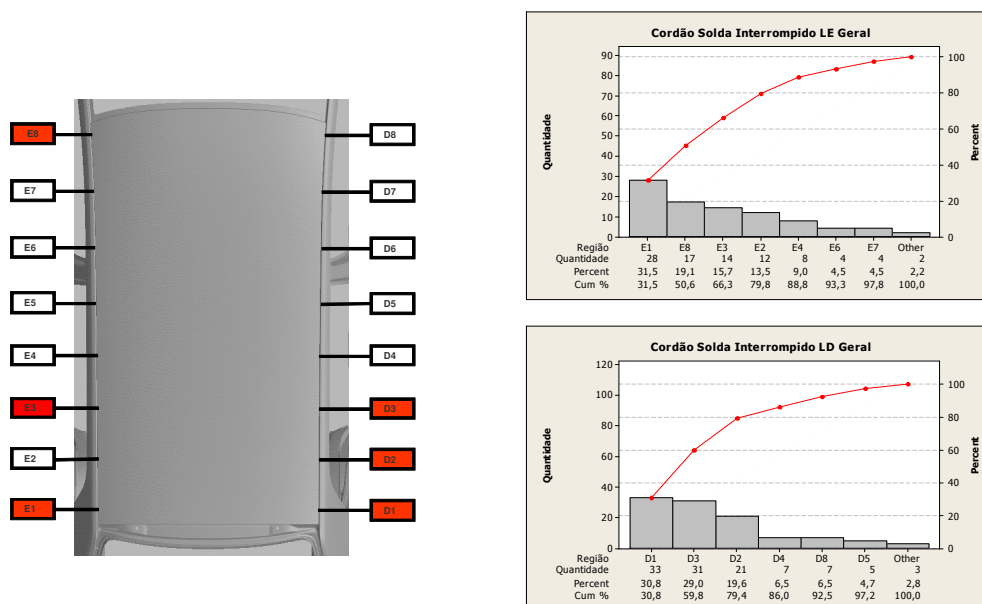
Figura 30 – ESTRATIFICAÇÃO DAS REGIÕES CRÍTICAS PARA A FALTA DE MATERIAL

Da mesma forma, a Figura 30 mostra as ocorrências para a descontinuidade do tipo falta de material de adição nos cordões brasados do lado esquerdo e do lado direito. De acordo com o gráfico, as regiões do lado esquerdo E1, E3 e E8 apresentaram os maiores índices de falta de material, totalizando 66,3% das ocorrências para este lado e as regiões D1, D2 e D3 do lado direito totalizaram um percentual de 79,4% de ocorrências em relação às demais regiões, sendo estas as seis regiões que serão tratadas prioritariamente.

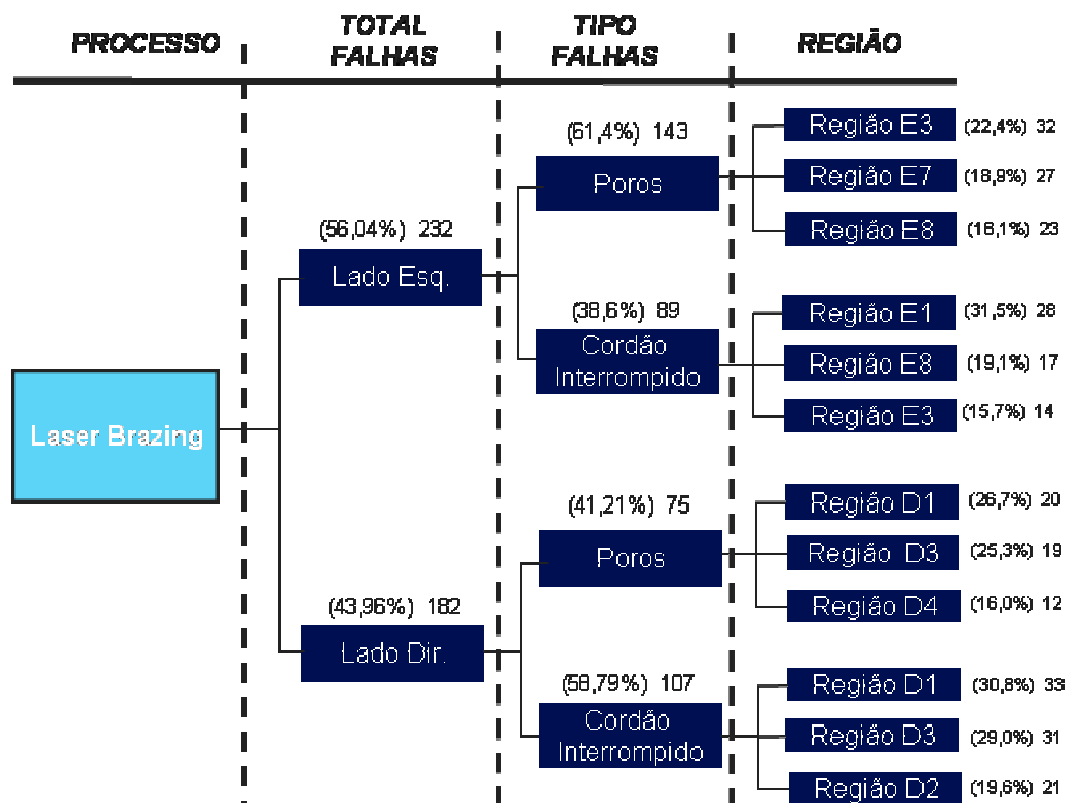
Figura 31 - ÁRVORE DE FALHAS PARA AS REGIÕES CRÍTICAS DOS CORDÕES BRASADOS

A árvore de falhas reúne as informações obtidas nos dois gráficos de estratificação e facilita a visualização das regiões mais críticas dos dois cordões de acordo com o tipo de descontinuidade, sendo que as regiões E3 e E8 do lado esquerdo e também as regiões D1 e D3 para o lado direito coincidem para os dois modos de falha.

Entretanto, de forma a maximizar o resultado final, todas regiões principais de cada lado foram avaliadas, sejam elas: E1, E3, E7, E8, D1, D2, D3 e D4.

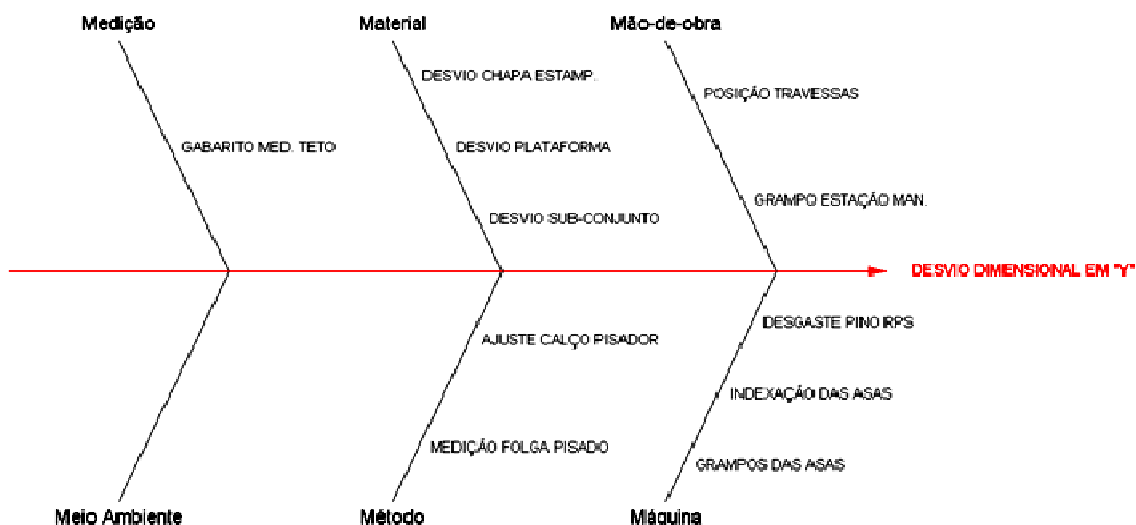
Figura 33 - DIAGRAMA DE CAUSA E EFEITO PARA OS DESVIOS EM "Y"

Seguindo para o próximo item da matriz de causa e efeito, o deslocamento das laterais em Y aparenta ter forte influência nos casos de falta de material, uma vez que esta variação pode fazer com que o espaçamento entre a lateral e o teto fique maior que a distância máxima recomendada de 0,2 mm, ficando demasiadamente grande e fazendo com que o metal de adição escorra para dentro da junta.

Esta distância existente entre teto e lateral é justamente o que forma a junta de brasagem, muito próxima ao tipo 3 mostrado na figura 7 (capítulo 2.1, página 25), sendo que será este o caminho por onde o arame será depositado pela Scansonic com o movimento do robô e o fornecimento de arame pelo alimentador da máquina de solda. Para avaliar as causas de um possível desalinhamento em y nas laterais, foi realizada uma reunião com a mesma equipe que realizou o *brainstorming* para a matriz de causa e efeito, onde foram levantadas várias possibilidades de causas que poderiam ocasionar as falhas na brasagem. Os apontamentos foram dispostos no diagrama de causa e efeito mostrado na Figura 33.

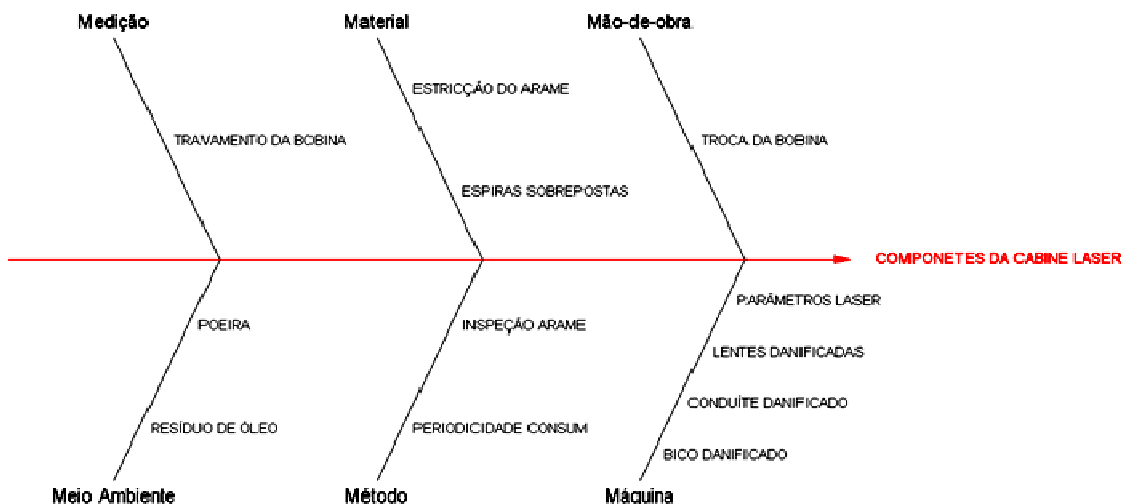
Figura 34 - DIAGRAMA DE CAUSA E EFEITO PARA OS COMPONENTES DA CABINE

No item **meio ambiente**, o item apontado como impregnação de óleo está relacionado às peças unitárias do teto, as quais são estampadas com o auxílio de óleo para melhorar a conformação pela ferramenta da estamparia.

uma crosta de óleo queimado na superfície e que isola o contato do metal de adição com o metal de base. Assim, antes de ser realizada a montagem do teto sobre a lateral é preciso que seja feita a remoção com o auxílio de estopas e no caso de persistir a formação de porosidade a adoção de um solvente é recomendada.

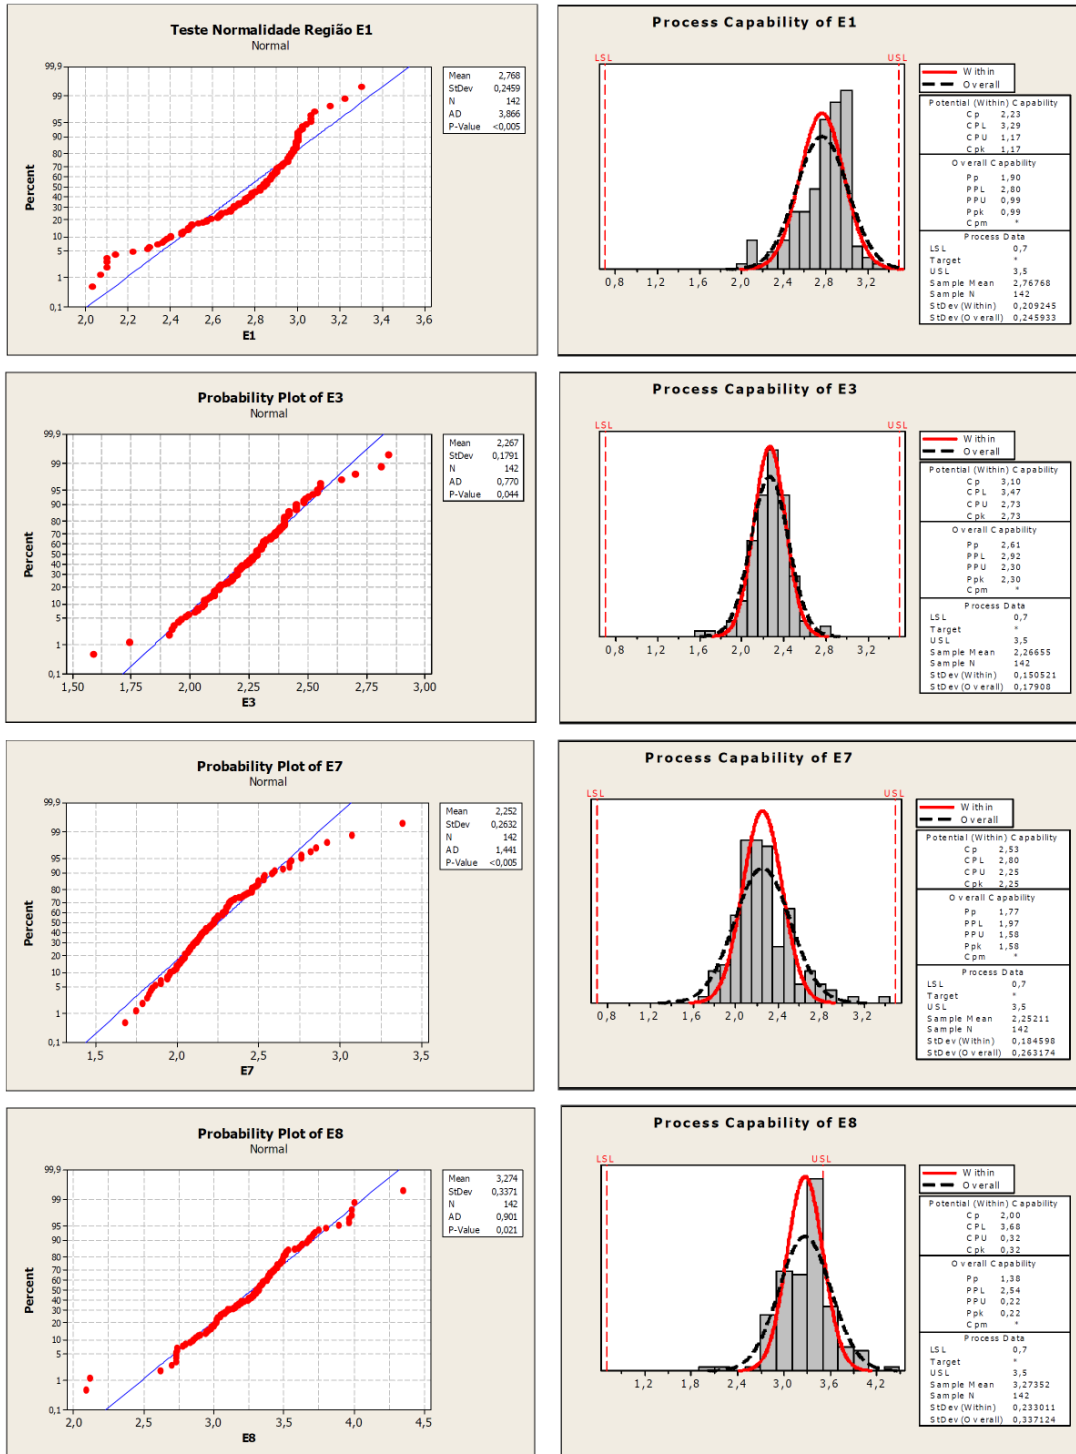
Figura 36 - NORMALIDADE E CAPABILIDADE LADO ESQUERDO DO TETO

A Figura 36 mostra os estudo da altura do lado esquerdo do teto.

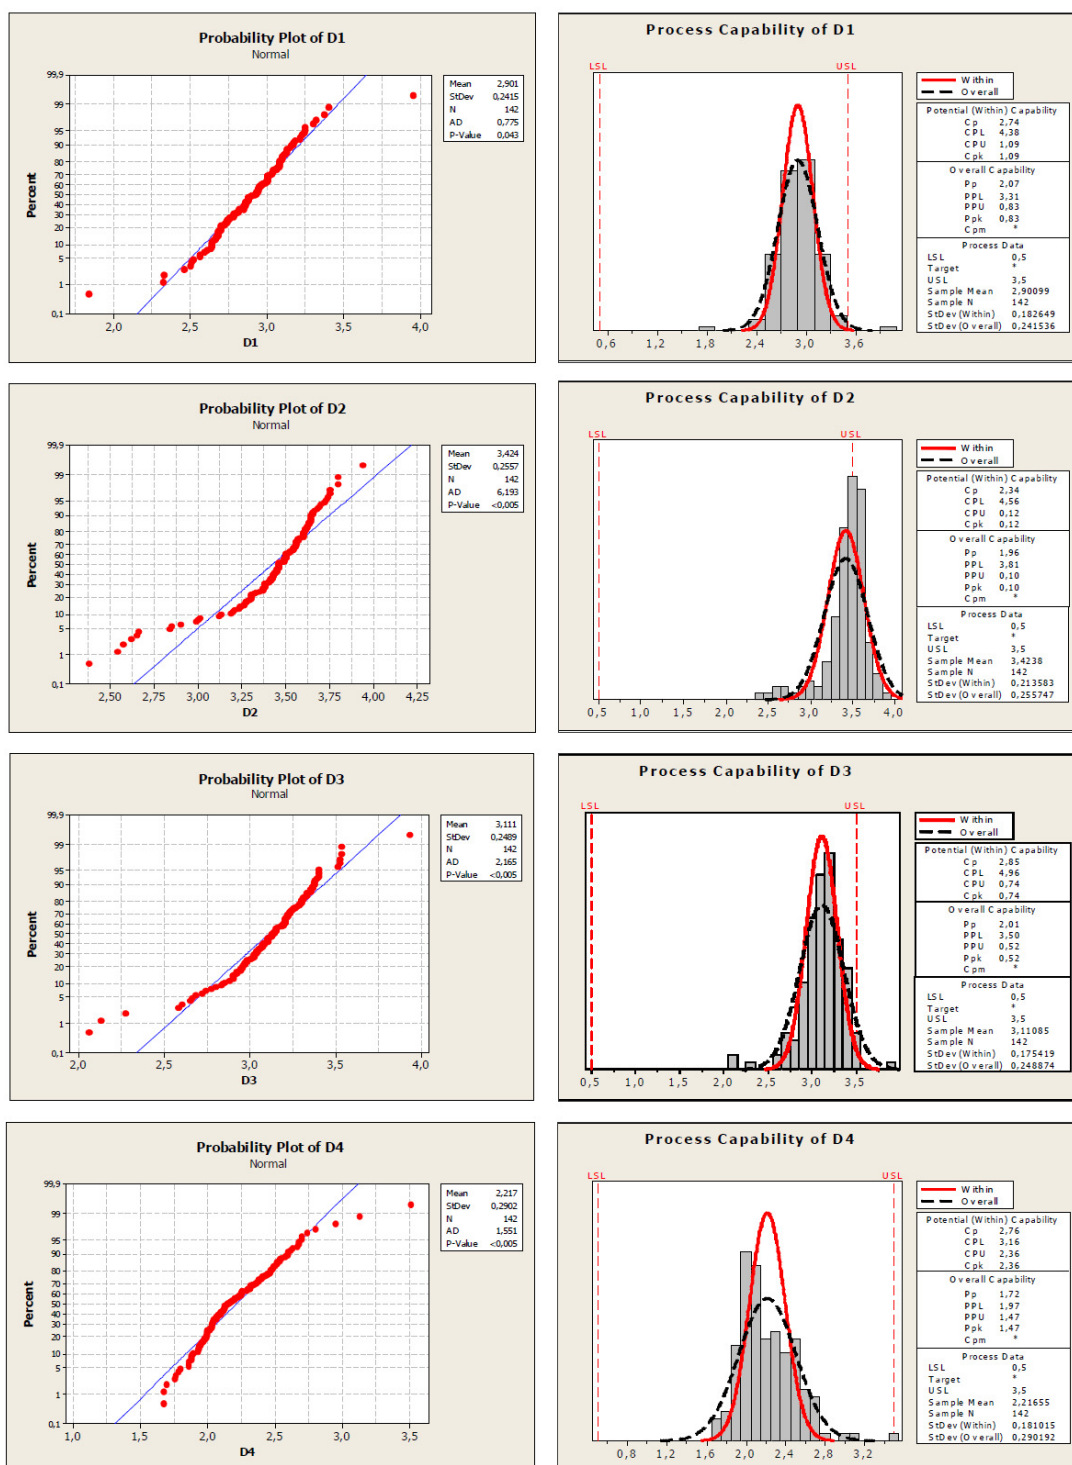
Figura 37 - NORMALIDADE E CAPABILIDADE LADO DIREITO DO TETO

Da mesma forma, a Figura 37 mostra o estudo para o lado direito do teto.

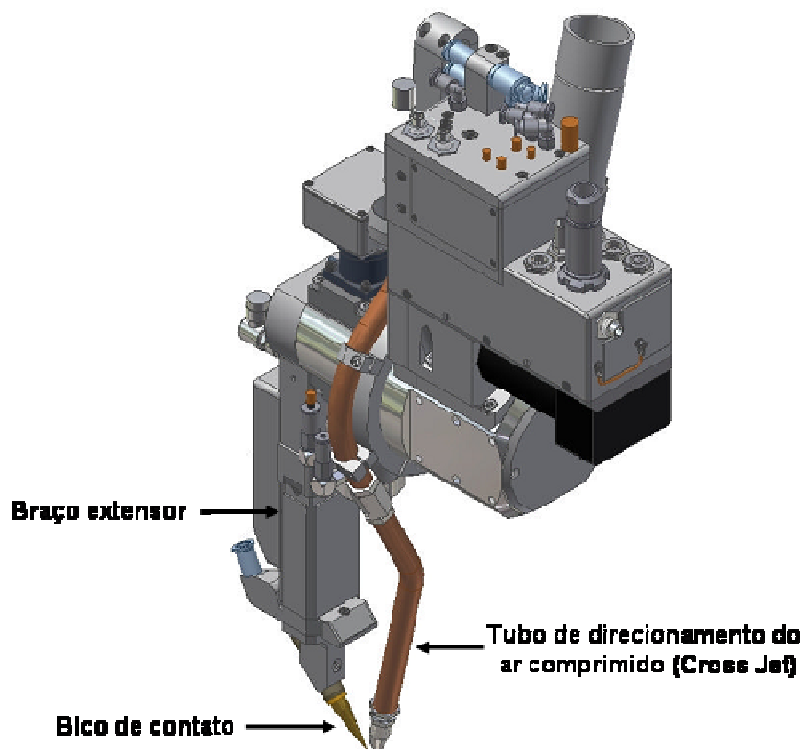
Figura 42 – CABEÇA DE BRASAGEM E CROSS JET  
SCANSONIC

A poeira também é prejudicial para este processo, uma vez que a qualidade que se espera de um cordão brasado à laser nesta aplicação requer a completa isenção de inclusões ou imperfeições. Para garantir que o mínimo da poeira presente no ambiente contamine a brasagem, é realizada a limpeza superficial do teto e da lateral antes da entrada da carroceria na cabine laser, ficando ao encargo do jato de ar comprimido (cross jet) presente na cabeça de brasagem remover o restante do particulado que possa estar sobre a junta. O sistema de limpeza cross jet pode ser visto na Figura 42, pintado em marrom.

Devido à sua importância o item foi colocado na rotina de inspeção preventiva para a garantia de que o fluxo de ar comprimido esteja sempre direcionado para o ponto correto, que é imediatamente à frente do arame que está sendo depositado, garantindo também que não existe nenhuma dobra na mangueira de alimentação de ar comprimido.

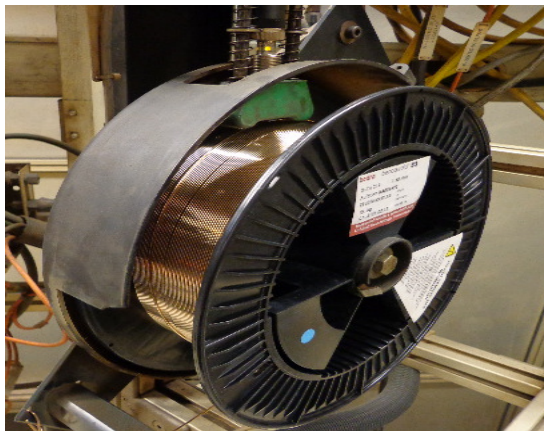
Figura 43 - BOBINA E BATENTE EM NYLON

A utilização de bobinas de 15 Kg apresenta uma série de inconvenientes no que diz respeito ao seu manuseio, pois a cada turno de trabalho precisa ser substituída, havendo a necessidade de interrupção do processo, além de todos os problemas de sobreposição de espiras e desgaste do conduto que ocorrem, conforme relatado anteriormente.

A Figura 43 mostra uma bobina montada no suporte e o sistema de travamento feito por um batente em nylon sobre a pressão de molas, o qual é ineficaz.

A fim de eliminar todos estes problemas, foi recomendada a descontinuidade do uso de bobinas de 15 Kg, passando a utilizar barricas de arame com 200 Kg. Desta forma foi extremamente reduzida a necessidade de parada de linha para a troca das bobinas e o conduíte teve a sua vida útil aumentada, uma vez que a passagem de nova ponta de arame é feita somente depois de vários turnos de produção. O problema de travamento do arame por espiras sobrepostas também foi reduzido pois não existe a possibilidade de entrelaçamento no tonel que fica parado no chão.

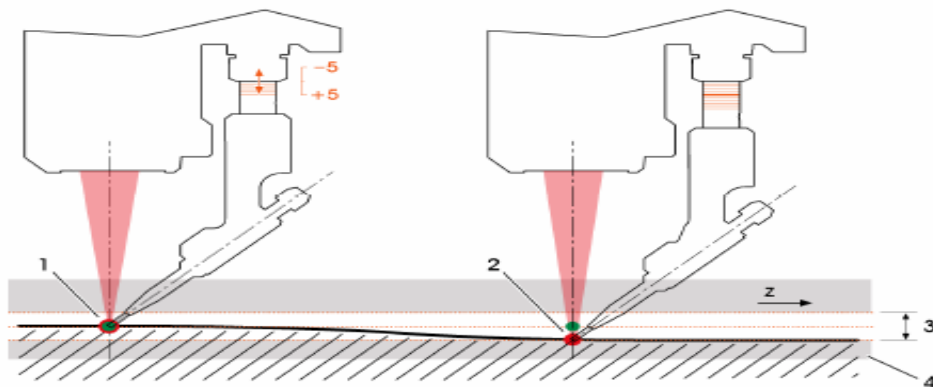
A Figura 46 mostra duas situações freqüentemente encontradas para este modelo de cabeça de brasagem (ALO-1). Do lado esquerdo da figura pode-se observar que o foco está ajustado de acordo com a altura imposta pela trajetória do robô (ponto 1), enquanto que do lado direito houve uma variação da altura da superfície, onde o sistema de compensação fez a correção da altura do bico de contato em relação à peça (ponto 2), fugindo do ponto focal ótimo, o qual permanece ajustado pela altura imposta pela trajetória do robô.

Neste caso, deverá ser feito um novo trecho de programa com a altura mais baixa para que o foco seja corrigido. Este é um dos fatores que propiciam as falhas de falta de fusão do metal de adição, pois o arame foge constantemente do ponto focal ótimo, saindo fora da zona de máxima potência do laser.

Figura 46 - VARIAÇÃO DO FOCO DEVIDO À VARIAÇÃO DA ALTURA DO TETO SCANSONIC

Neste caso recomenda-se que seja feito um estudo de viabilidade para a substituição das cabeças de brasagem ALO-1 pelo modelo ALO-3, onde o braço do sistema de compensação possui um sistema de posicionamento que faz a correção

das lentes internas automaticamente à medida que ocorrem variações na altura da peça.

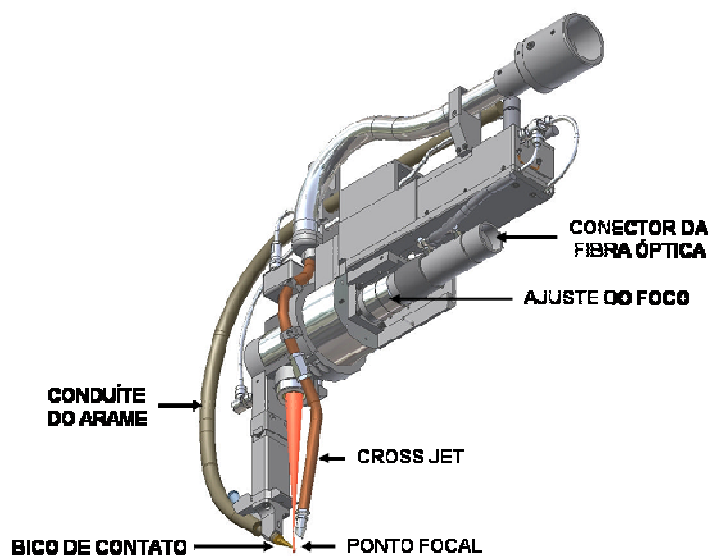
Figura 50 - AJUSTE DO FOCO DO LASER SCANSONIC

Outro fator que precisa ser considerado para que se mantenha o foco laser ajustado é o cuidado no manuseio da cabeça de brasagem. Como mencionado anteriormente, este conjunto não faz a correção automática do foco, sendo necessário que se efetue o ajuste manualmente, podendo ficar fora do recomendado pelo fabricante. Normalmente é utilizado um arame CuSi-3 com diâmetro de 1,6mm para a brasagem do teto e o diâmetro do foco indicado para esta bitola é de 3,2 mm.

Esta é na verdade a medida aproximada que ficará a largura do cordão após a fusão e o aumento do diâmetro do foco causará a queima da carroceria e a falta de fusão do arame, uma vez que a potência esta sendo distribuída em uma área maior. Sendo assim é muito importante que o sistema de ajuste do foco esteja ajustado e travado. Para este estudo foi realizada a verificação do foco das duas cabeças, estando levemente desajustadas. Para os testes de soldagem foi feita a correção do foco e feito a reprogramação da trajetória do robô, mantendo a compensação no centro. A Figura 50 mostra o sistema de ajuste do foco na cabeça de solda modelo ALO-1.

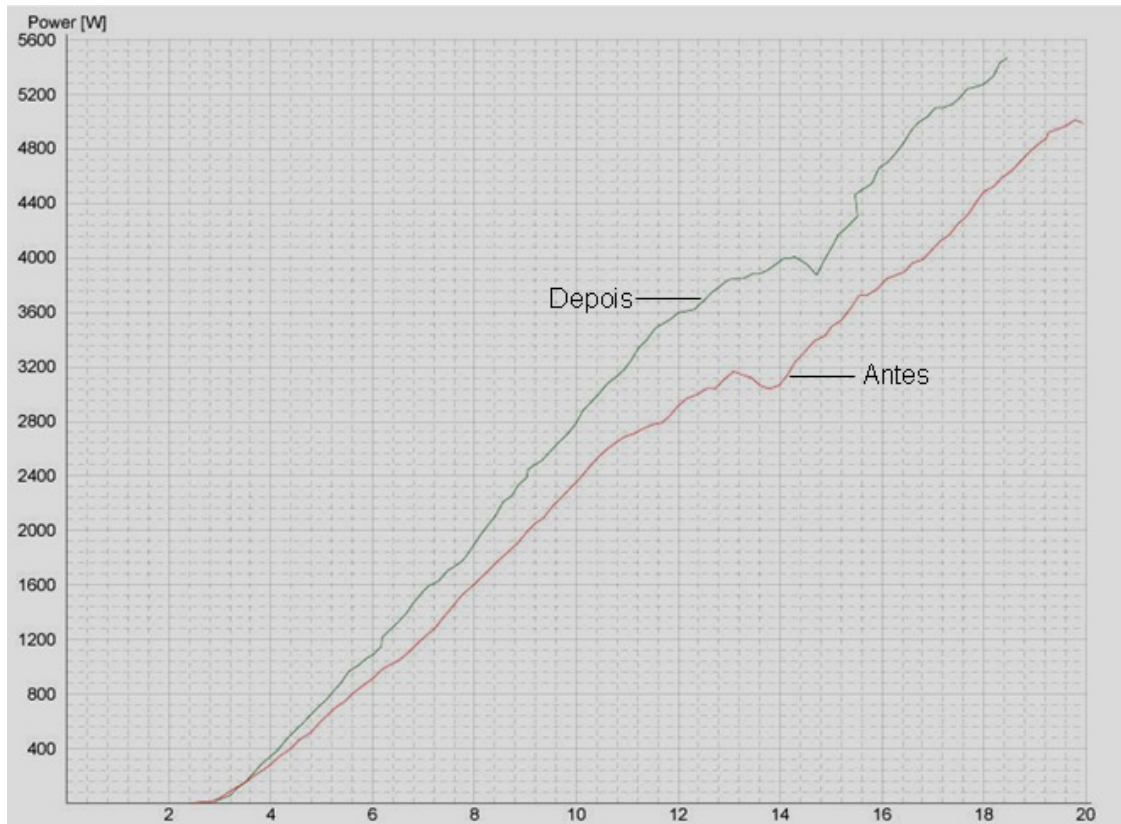
A Figura 52 mostra o trabalho de aferição realizado no gerador, mostrando que existia uma variação na potência aplicada, tendo sido feita uma correção da curva de potência gerada pelo tempo de excitação. A linha verde mostra a curva de potência antes do ajuste e a linha vermelha mostra a curva corrigida.

Figura 52 - POTÊNCIA x TEMPO DE EXCITAÇÃO  
 FONTE: O AUTOR

Acreditava-se, por exemplo, que a potência aplicada era de 3500W para determinado trecho enquanto na verdade estava sendo aplicado em torno de 3.200W. Este problema estava fazendo com que a potência real do laser estivesse muito abaixo da potência indicada, fazendo com que houvesse a falta de temperatura para a fusão do arame.

A fim de corrigir possíveis variações na geração do laser, é preciso que seja realizada uma aferição anual do gerador, medindo a energia fornecida para o cristal e a potência real do laser emitido. Os parâmetros antigos referentes a potência do laser aplicado, corrente de solda da máquina Hot Wire e velocidade de arame (quantidade de metal de adição) aplicado em cada trecho do cordão brasado podem ser vistos na Tabela 7.

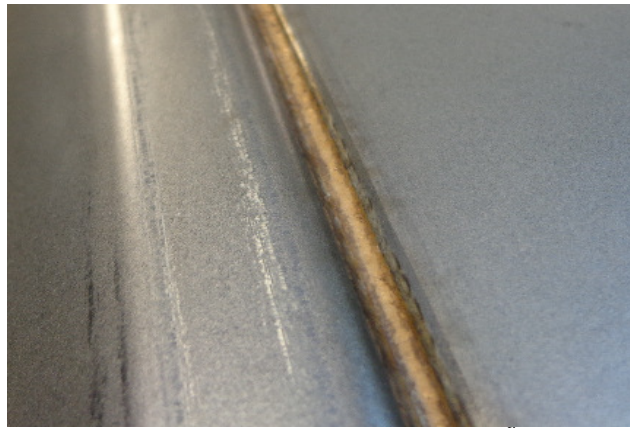
Após as correções realizadas nos parâmetros do laser, troca dos consumíveis, ajustes das folgas, implementação do controle do arame e reprogramação da trajetória do robô, foi realizada a brasagem de uma carroceria onde os dois cordões apresentaram uma qualidade excelente, sem qualquer porosidade aparente e sem falta de material, como pode ser visto na Figura 53.

Figura 53 - QUALIDADE DO CORDÃO

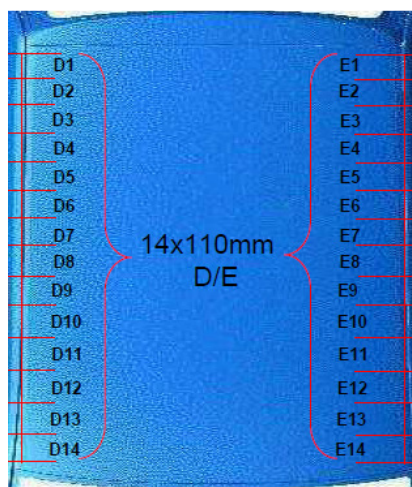
Figura 54 - CORTE DO TETO

A fim de validar as alterações realizadas no sistema e comprovar a integridade dos cordões internamente, foi efetuada a análise macrográfica das 14 regiões de corte do teto, em concordância com os trechos de brasagem efetuados pelos robôs do lado esquerdo e direito, conforme mostra a Figura 54.

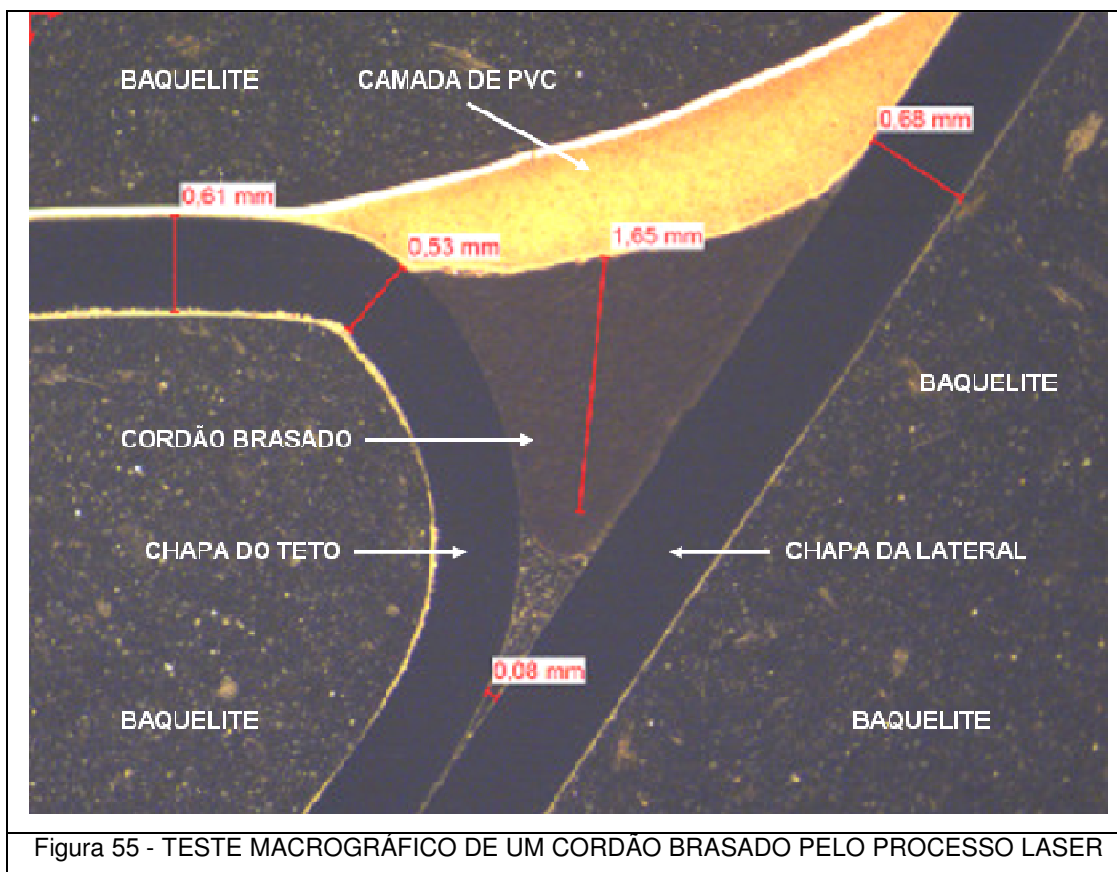
Os corpos de prova foram lixados e embutidos em baquelite para a análise em microscópio, buscando identificar possíveis falhas de penetração, porosidade interna e falta de adesão.

No entanto, a Figura 55 mostra um corpo de prova, onde se percebe que houve uma boa penetração do metal de adição e uma boa adesão às superfícies das chapas e sem a presença de porosidade.

Figura 55 - TESTE MACROGRÁFICO DE UM CORDÃO BRASADO PELO PROCESSO LASER

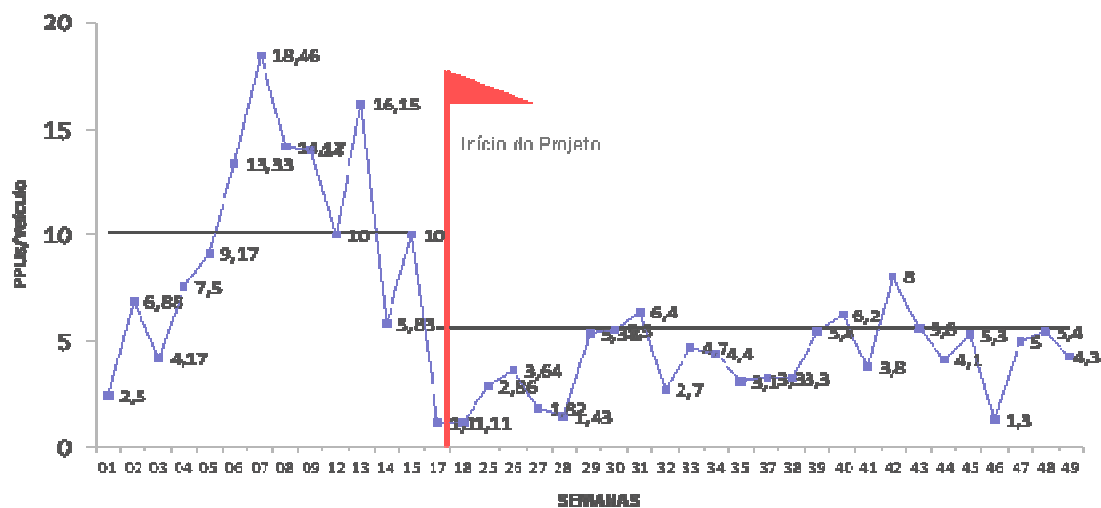
Após a obtenção dos resultados do teste de brasagem nas condições ideais, foi feito o acompanhamento da produção por mais 25 semanas mantendo-se esta condição. O que se observou no resultados da qualidade com base nos índices de ocorrências de falhas por veículos é que o objetivo inicial de reduzir as ocorrências em 45% foi ultrapassado, alcançando-se uma redução de 60,13%, como pode ser visto na Figura 56.

Figura 56 - META DE REDUÇÃO DE FALHAS ALCANÇADA
