UNIVERSIDADE FEDERAL DO PARANÁ

ANÁLISE DOS IMPACTOS AMBIENTAIS DE EROSÃO LOCALIZADOS EM UM
TRECHO DA LINHA VERDE

Apresentação de relatório técnico científico como requisito para a obtenção do título de especialista em análise ambiental do curso de especialização em Análise ambiental, Departamento em Geografia do Setor de Ciências da Terra da Universidade Federal do Paraná.

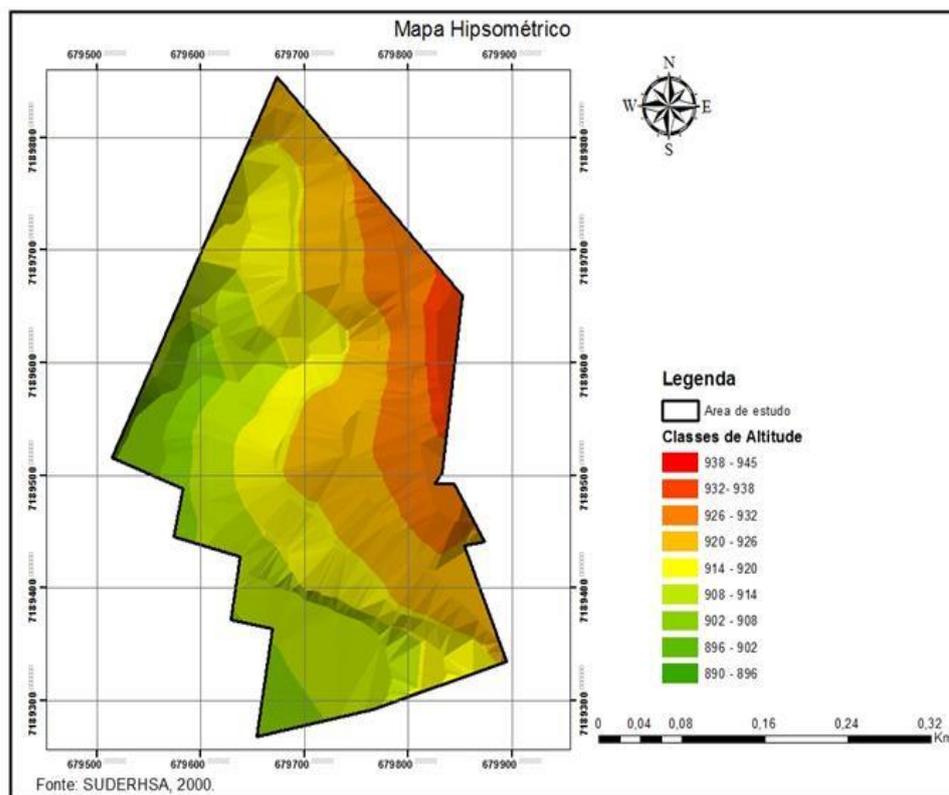
FIGURA 3 - MAPA HIPOSMETRIA
FONTE: SUDERSHA (2000).

A distribuição das classes de altitudes de um mapa hipsométrico varia de acordo com a amplitude altimétrica, conforme a (Figura 3) aponta, sendo que as cores mais avermelhadas apontam uma altitude mais elevada e as cores mais verdes e amarelas demonstram as altitudes menos elevadas. Visto que o processo erosivo foi acelerado devido à grande variedade altimétrica do terreno aliado a exposição do solo sem a cobertura vegetal.

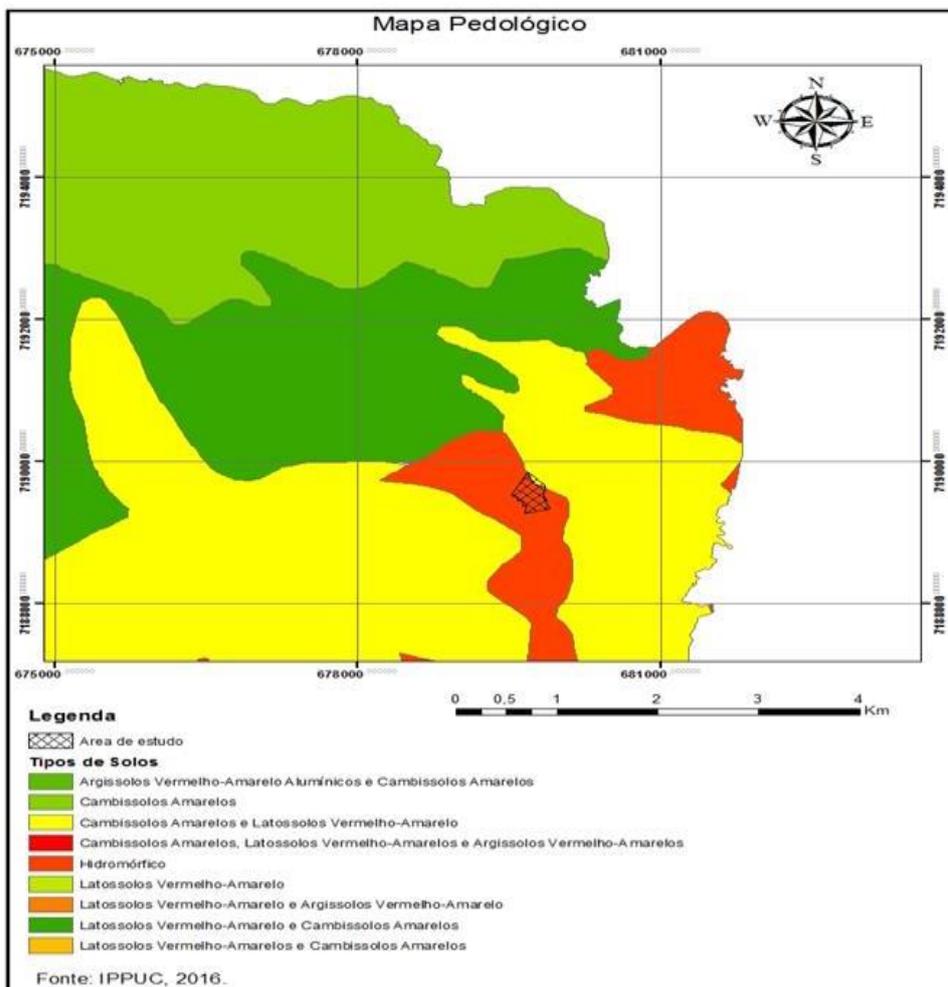
FIGURA 4 - MAPA PEDOLOGICO
FONTE: IPPUC (2016).

De acordo com o exposto na (Figura 4) a área de estudo apresenta distintos tipos de solos visualizados no mapa que possibilitam que seja analisada boa parte do solo. Porém há praticamente em quase cem por cento dessa área o solo está impermeabilizado pela malha urbana, mas na área de estudo em destaque, estão presentes os cambissolos amarelo e latossolos vermelho-amarelo.

Sendo assim esses tipos de solos, os cambissolos hidromórficos, apresentam características em condições naturais saturadas por água, sendo que esses tipos de características contribuem para acelerar os processos erosivos, permitindo o acúmulo de água na superfície e por consequência transportando sedimentos do interior da erosão para a jusante da erosão, contribuindo assim para a evolução do processo erosivo.

6. CAUSAS, CONDICIONANTES E ATENUANTES			
Uma das principais condicionantes no desenvolvimento da erosão, pode estar relacionada a remoção da cobertura vegetal, desprotegendo o solo contra as águas pluviais, e isto aliado a um cambissolo hidromórfico (Figura 4), mal drenado, sendo uma das suas principais características, com isso não facilitando o escoamento superficial e por consequência propiciando a causa da erosão. Outra condicionante favorável é processo de impermeabilização do solo a montante que favoreceu o escoamento superficial da água e consequentemente o surgimento da erosão

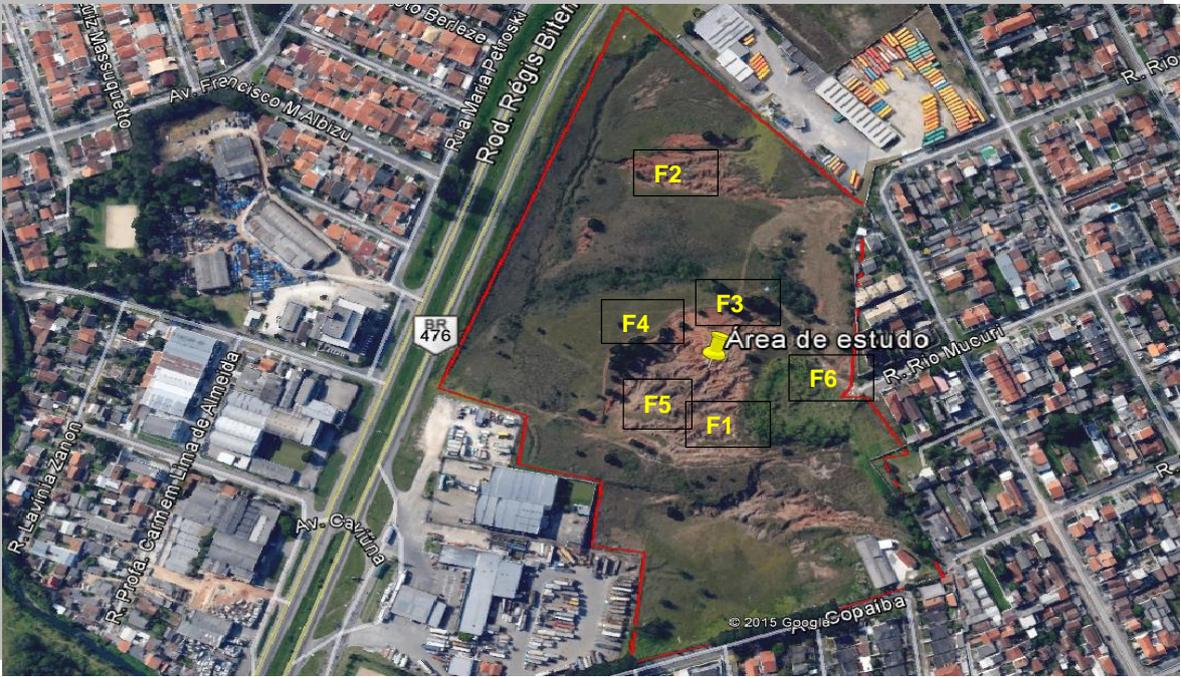
QUADRO 2 – FICHA DE CADASTRO DA EROSÃO
 FONTE: GOOGLE EARTH (2015).

7. CARACTERÍSTICAS DO PROCESSO EROSIVO			
A erosão nas Foto 1, 4 e 5, pode ser considerada erosão linear, tipo ravinas, “quando causada por concentração das linhas de fluxo das águas de escoamento superficial, resultando em incisões na superfície do terreno” na forma de sulcos, ravinas e boçorocas, e no solapamento de margens de canal (IPT, 1986) e as ravinas são feições de maior porte, profundidade variável, forma alongada e não atingem o lençol freático, conforme aponta a Foto 5. Nestas feições atuam mecanismos de desprendimento de material dos taludes laterais, transporte de partículas do solo pelo escoamento das águas pluviais em seu interior e também o avanço remontante (SD, 2010).

8. MEDIDAS DE CONTROLE – DESEMPENHO			
Com a análise temporal das imagens pode-se perceber, a implantação de árvores em torno da erosão, com a finalidade para evitar a expansão da erosão, conforme aponta as Foto 3 e 4.

9. PREVISÃO DE EVOLUÇÃO
O processo erosivo está em processo de estabilidade, conforme Foto 6, situada a montante da erosão, sendo que a profundidade da erosão é pequena e há muita cobertura vegetal presente neste local, comprovado o processo de estabilidade.

10. NÍVEL DE CRITICIDADE
Baixo – A erosão aparentemente está estabilizada, processo o qual foi constatado através da Foto 6, localizada no limite do terreno com a área impermeabilizada, portando não oferecendo risco as residências próximas a essas áreas.

11. PRINCIPAIS IMPACTOS
A ocorrência deste processo erosivo está acarretando em degradação do uso do solo, circulação de pessoas mal-intencionadas próximo a erosão, sendo este local propício a criação de vetores de doenças, acúmulo de lixo, conforme mostra a Foto 6.

12. SUGESTÕES DE MEDIDAS PREVENTIVAS E CORRETIVAS
Recomenda-se implantar técnicas de revegetação e terraceamento para controlar o avanço da erosão em direção às áreas impermeabilizadas.
