UNIVERSIDADE FEDERAL DO PARANÁ

ANÁLISE DE ESCORREGAMENTO EM ROCHA E SOLO DA SERRA DO AZEITE,  
BR-116

Dissertação apresentada como requisito parcial à obtenção do grau de Mestre em Geologia Ambiental no curso de Pós-Graduação em Geologia, Setor de Ciências da Terra, Universidade Federal do Paraná.

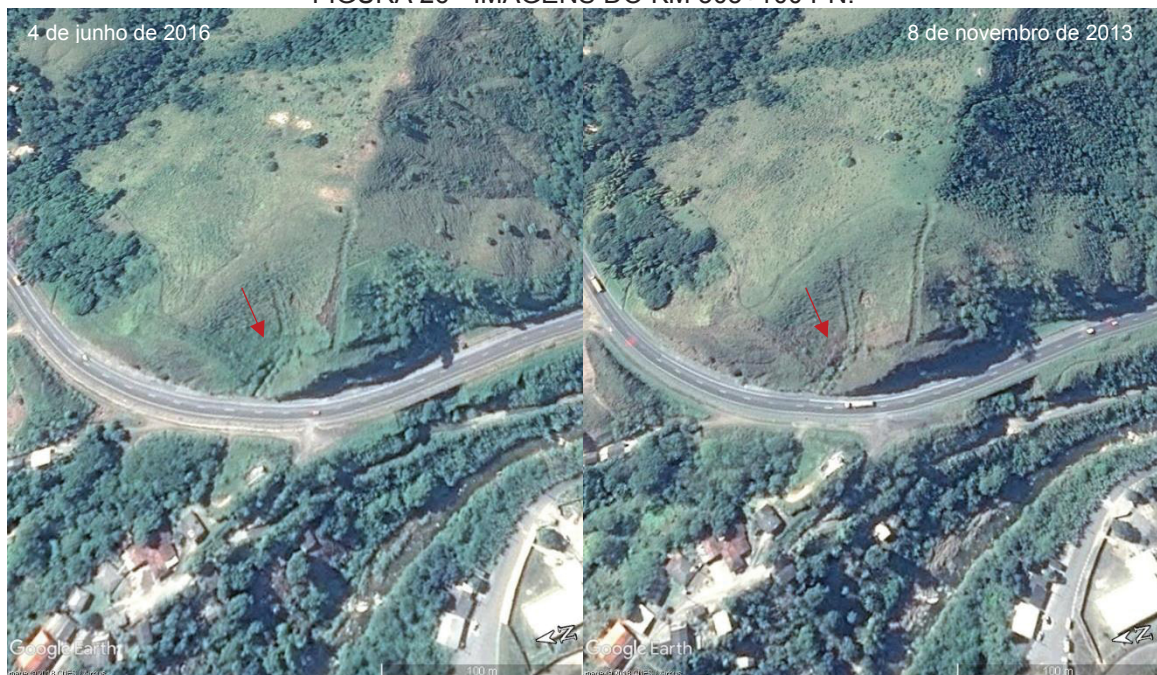
FIGURA 26 - IMAGENS DO KM 505+100 PN.

- 2 - Km 505+100 PN: solo residual com indício de movimentos de massa localizado acima do talude rochoso.

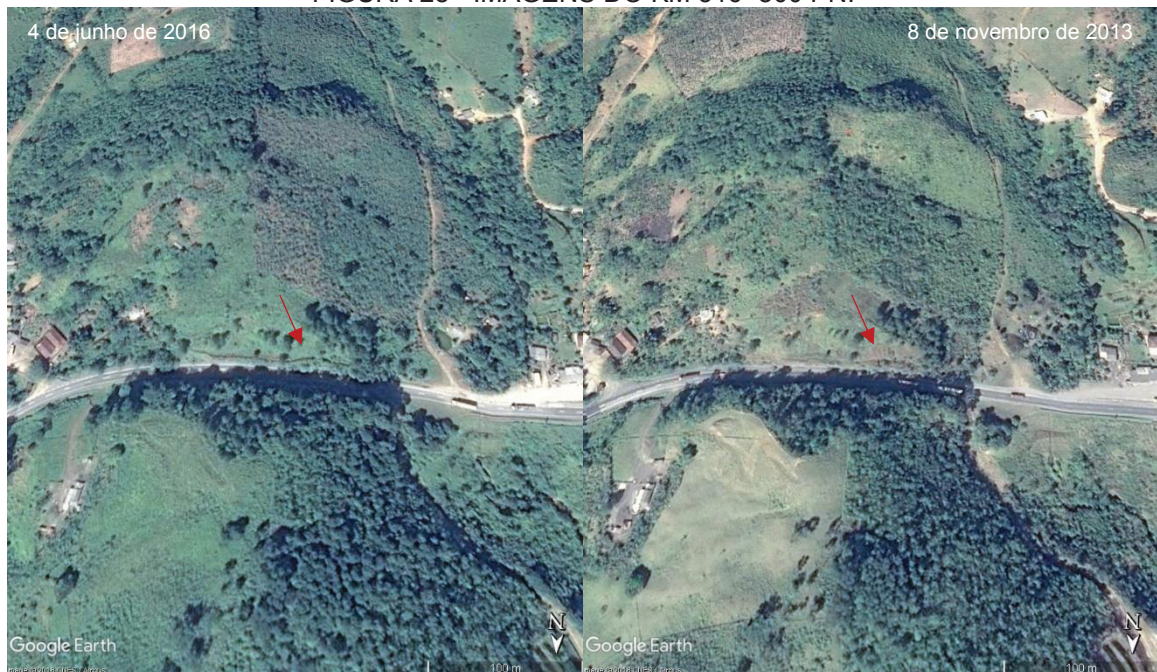
FIGURA 28 - IMAGENS DO KM 516+800 PN.

- 4 - Km 516+800 PN: talude rochoso com histórico de escorregamento e queda de blocos.

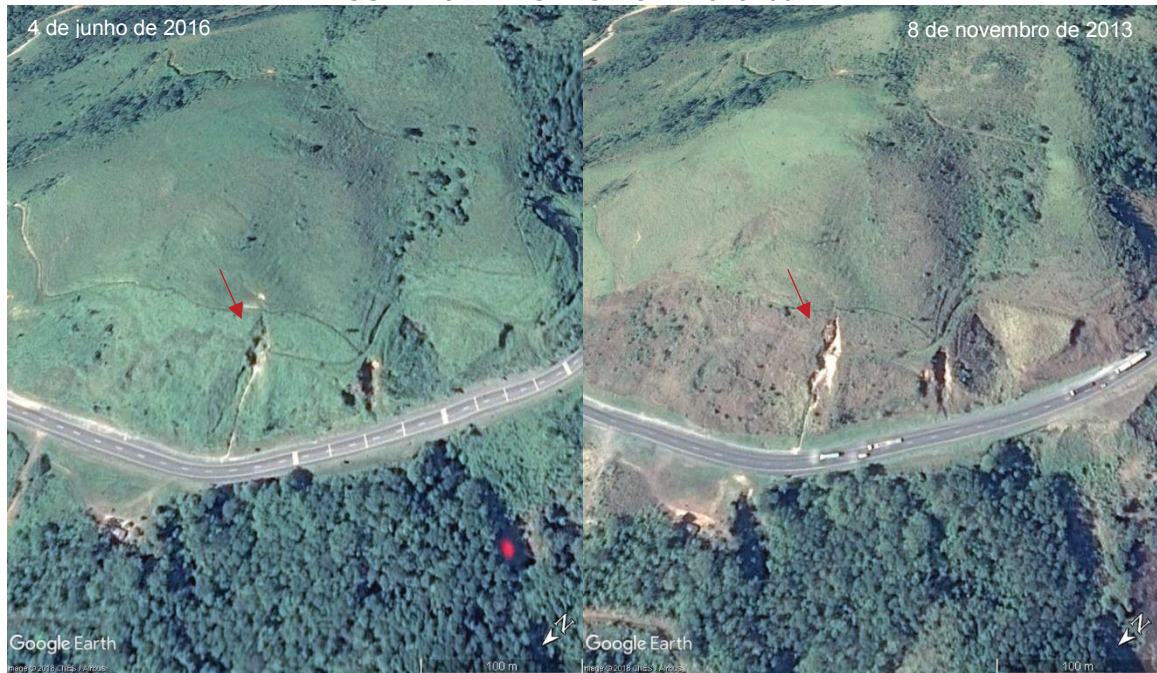
FIGURA 29 - IMAGENS DO KM 518+00 PN.

- 5 - Km 518+000 PN: erosão no canal de drenagem.

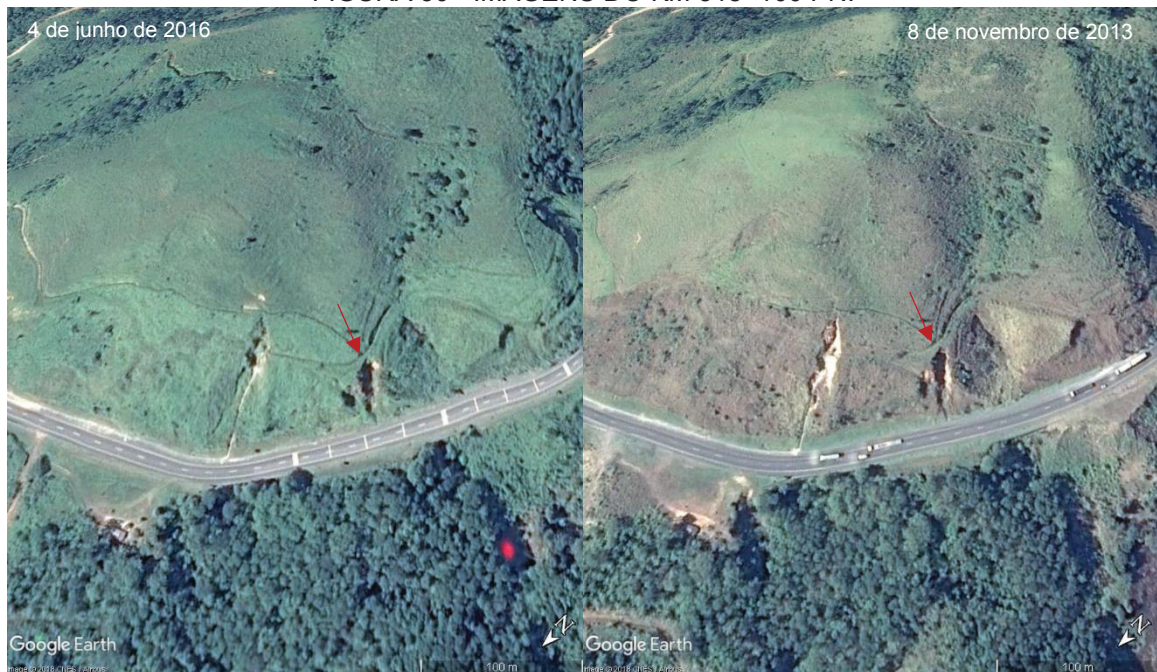
FIGURA 30 - IMAGENS DO KM 518+100 PN.

- 6 – Km 518+100 PN: cicatriz de escorregamento em solo.

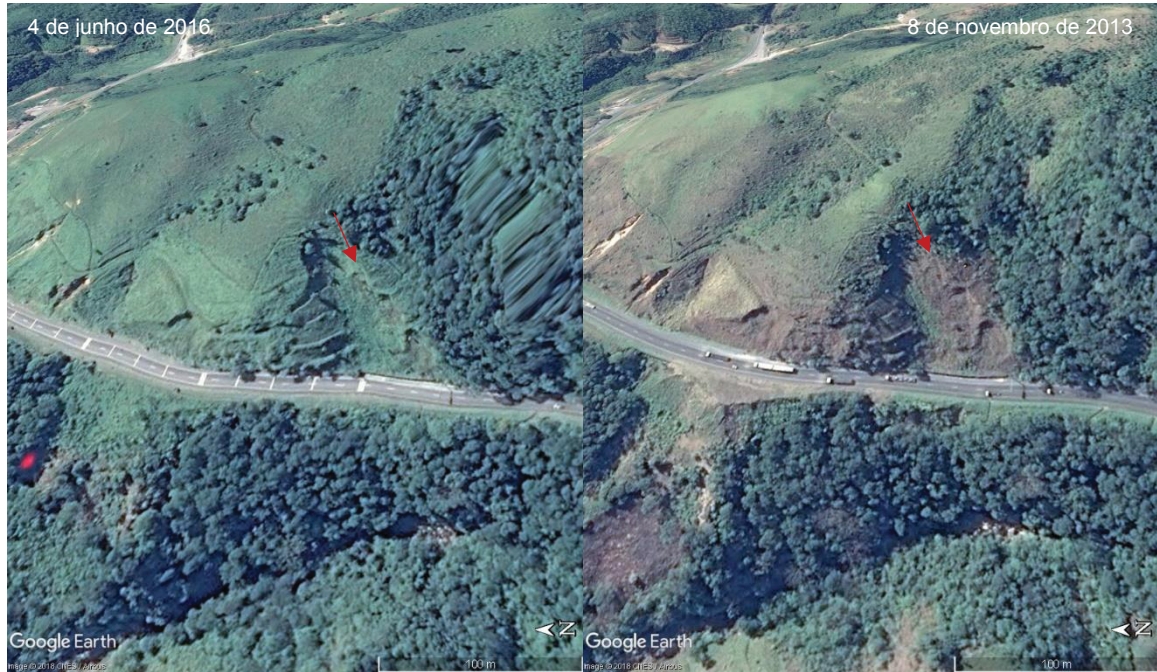
FIGURA 31 - IMAGENS DO KM 518+500 PN.

- 7 – Km 518+500 PN: cicatriz de escorregamento translacional em solo localizado acima do talude rochoso.

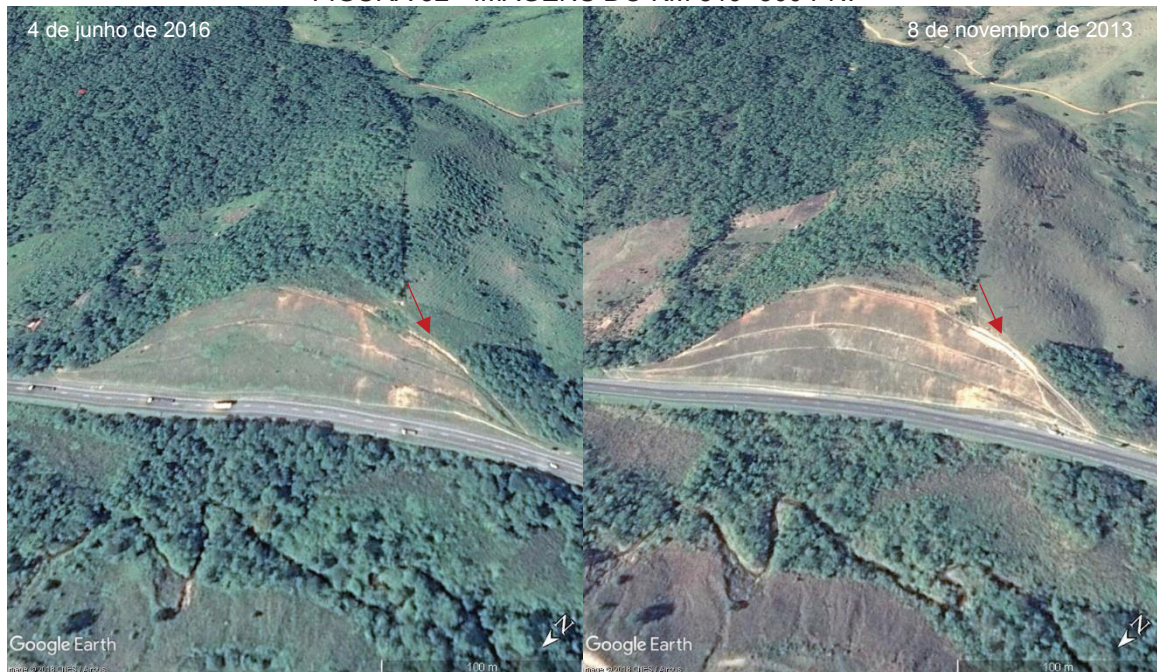
FIGURA 32 - IMAGENS DO KM 519+500 PN.

- 8 – Km 519+500 PN: erosão em talude de corte.

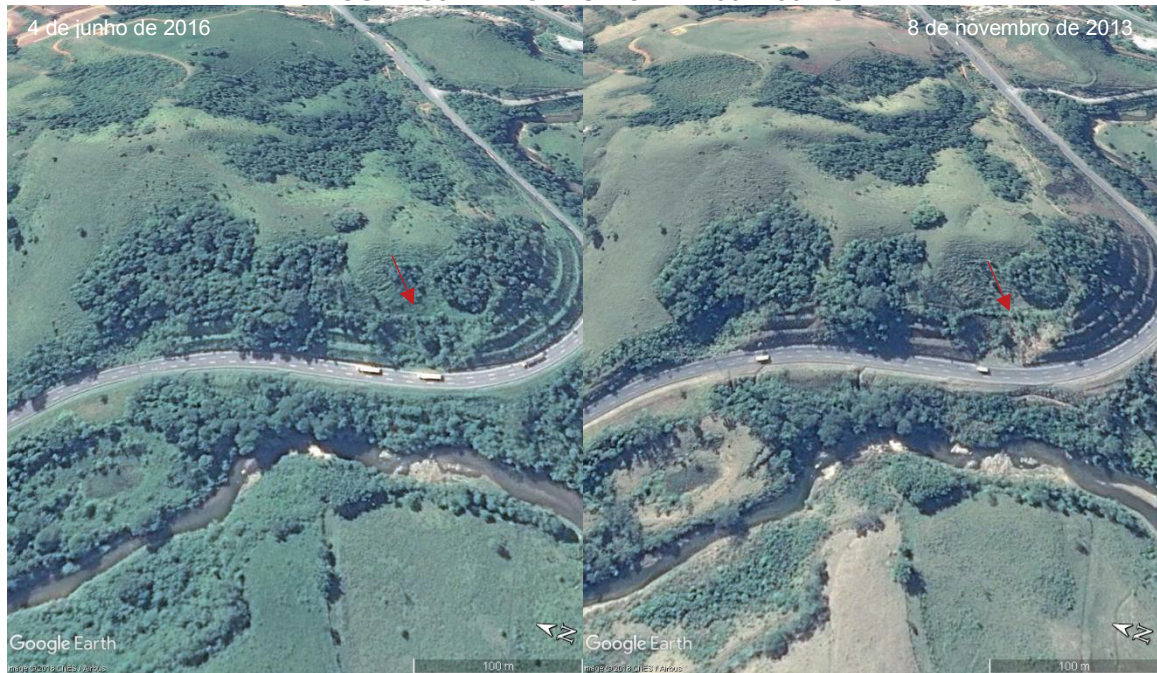
FIGURA 33 - IMAGENS DO KM 499+700 PS.

- 9 – Km 499+700 PS: escorregamento translacional em talude de corte.

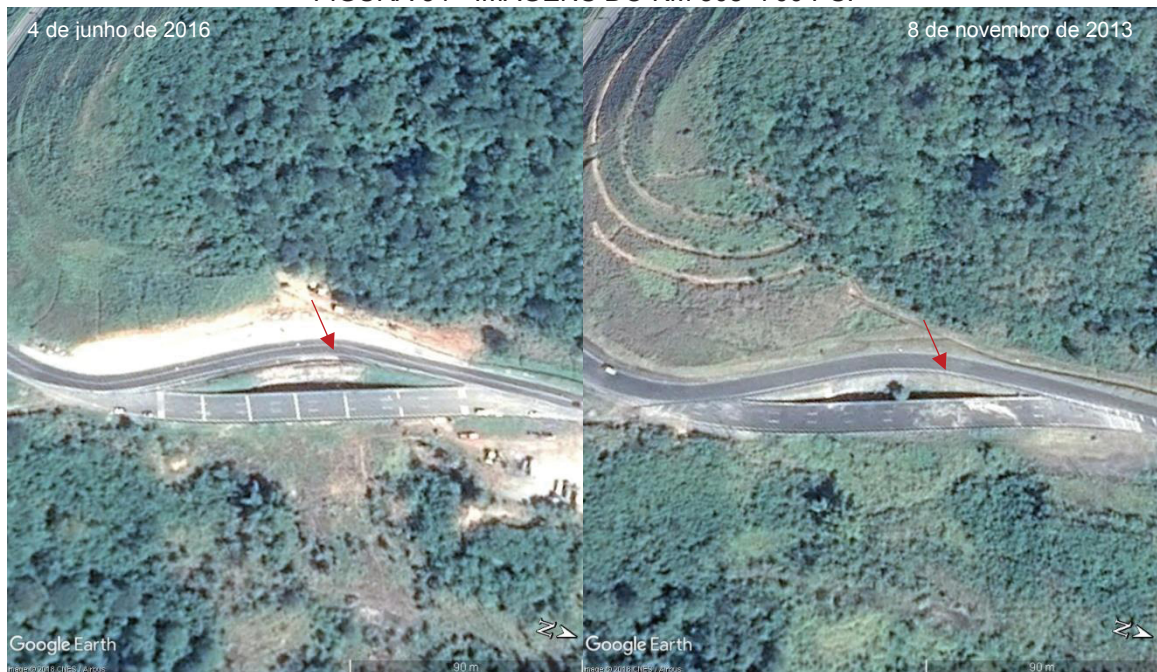
FIGURA 34 - IMAGENS DO KM 508+700 PS.

- 10 – Km 508+700 PS: ruptura em aterro – viaduto.

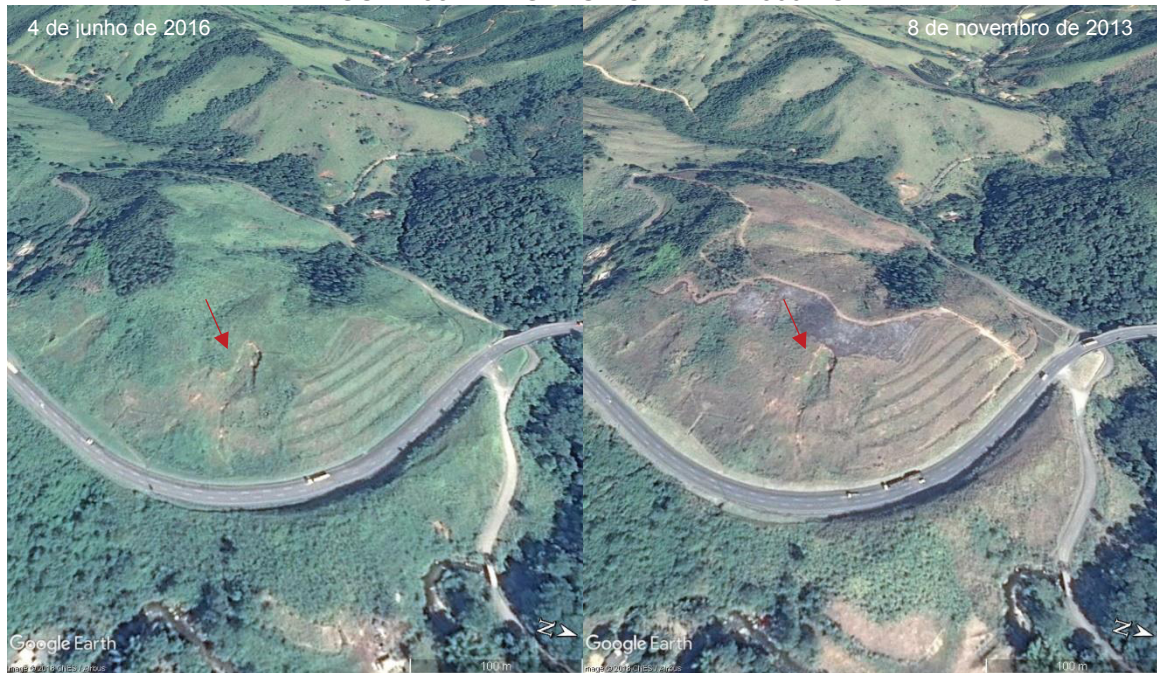
FIGURA 35 - IMAGENS DO KM 511+300 PS.

- 11 – Km 511+300 PS: erosão e indícios de movimentação no talude.

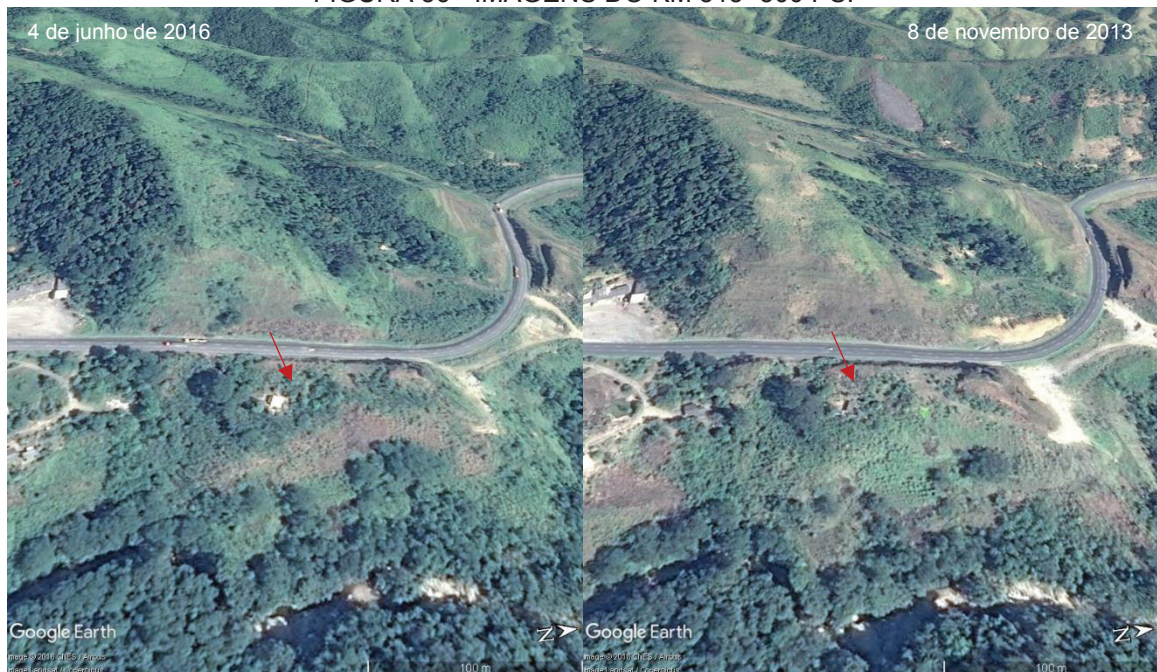
FIGURA 36 - IMAGENS DO KM 513+500 PS.

- 12 – Km 513+500 PS: ruptura em corte de talude.

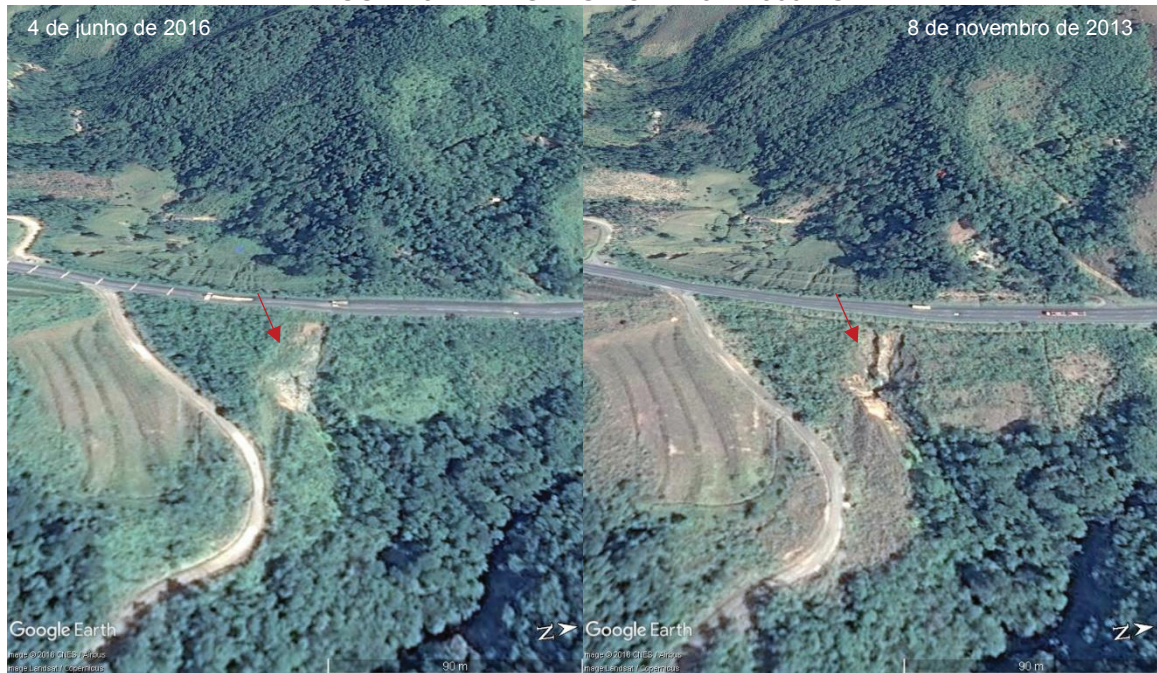
FIGURA 37 - IMAGENS DO KM 514+500 PS.

- 13 – Km 514+500 PS: ruptura em aterro.

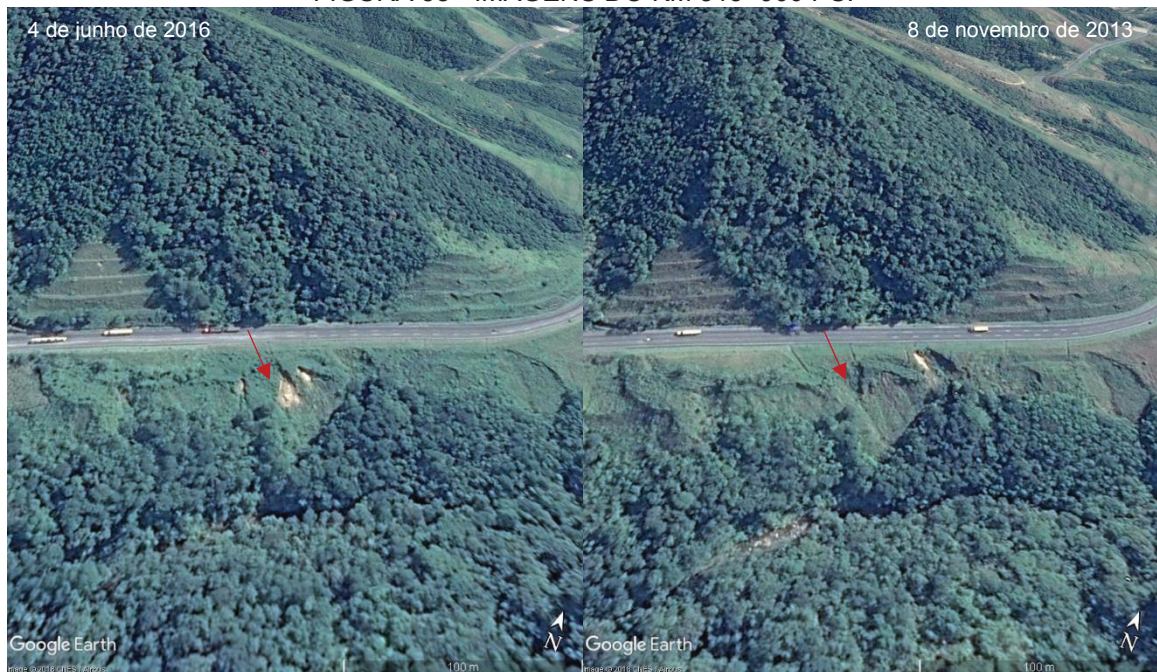
FIGURA 38 - IMAGENS DO KM 515+900 PS.

- 14 – Km 515+900 PS: escorregamento em aterro.

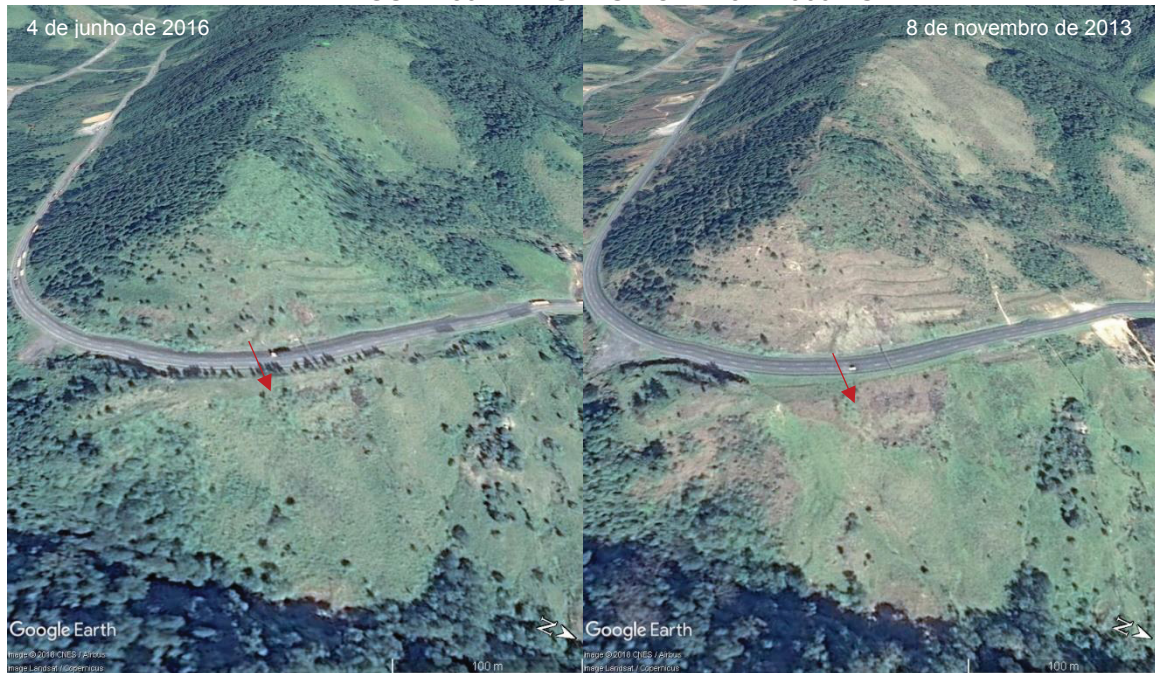
FIGURA 39 - IMAGENS DO KM 517+900 PS.

- 15 – Km 517+900 PS: ruptura em aterro.

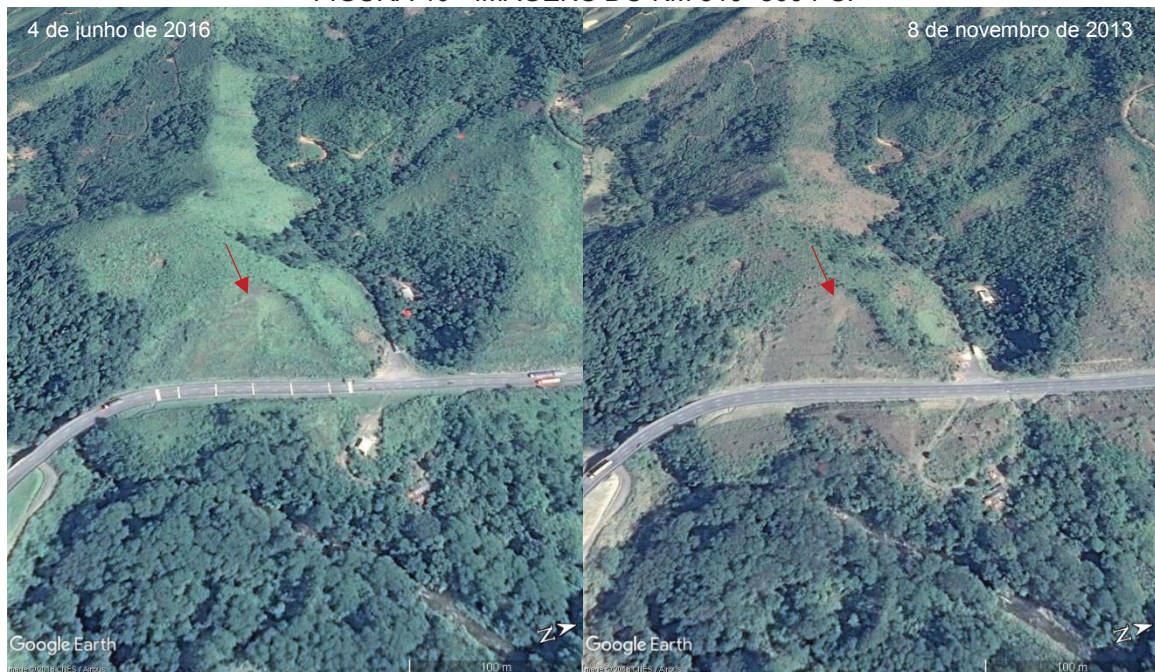
FIGURA 40 - IMAGENS DO KM 510+800 PS.

- 16 – Km 510+800 PS: cicatriz de movimento de massa.

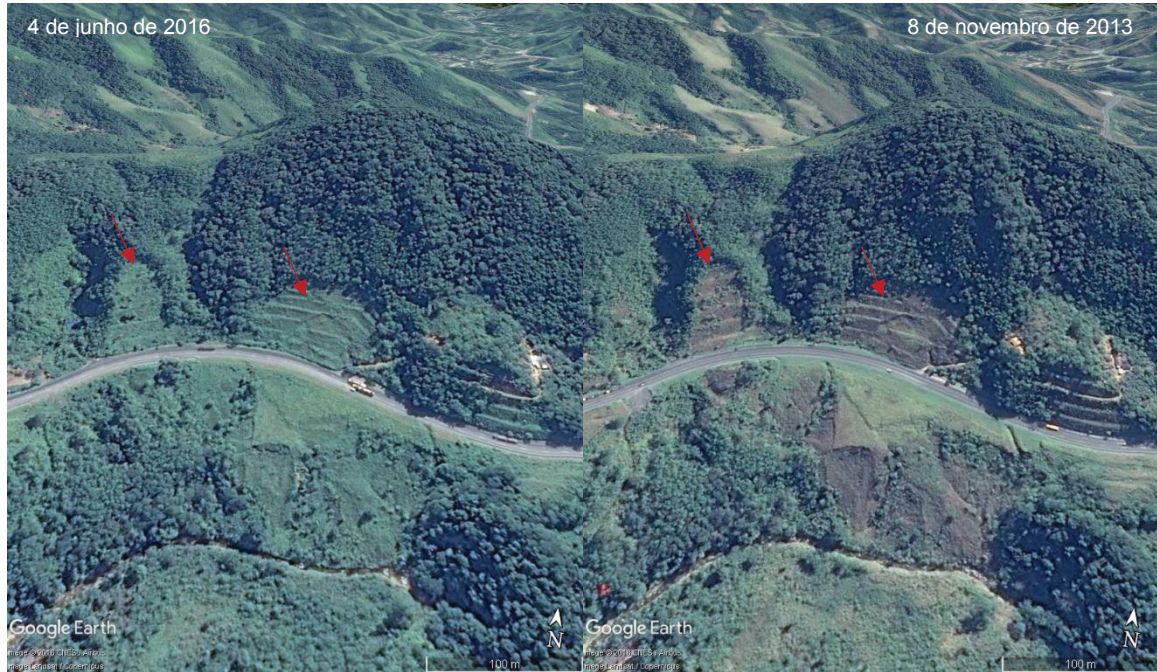
FIGURA 41 - IMAGENS DO KM 516 - 516+900 PS.

- 17 – Km 516 - 516+900 PS: local com histórico de movimentos de massa já estabilizados pela empresa.

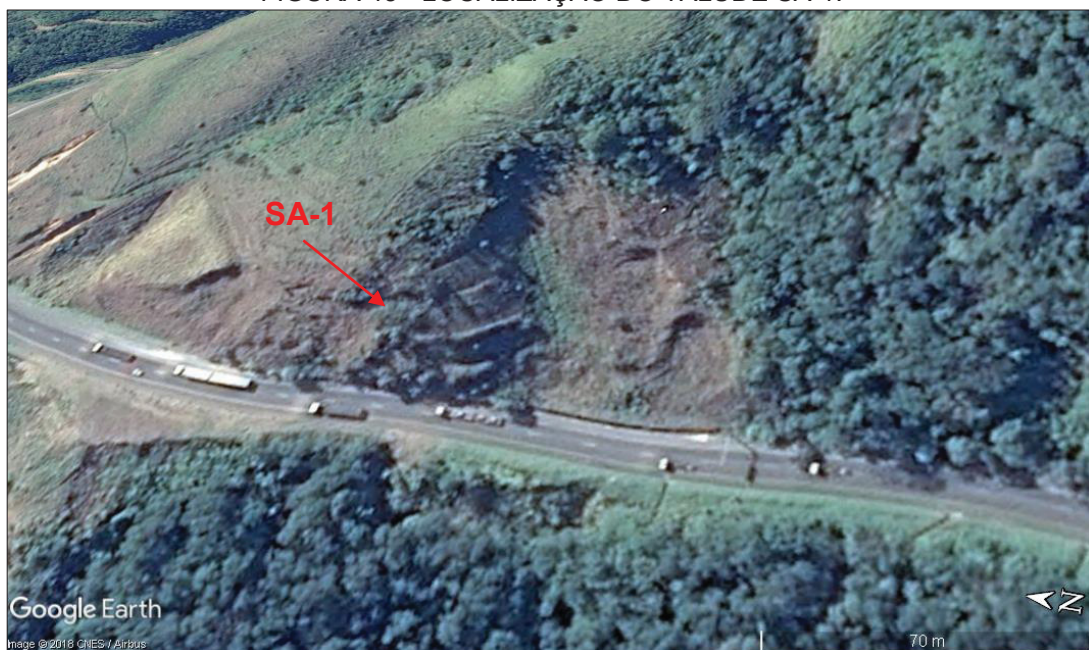
FIGURA 43 - LOCALIZAÇÃO DO TALUDE SA-1.

Este talude se localiza no Km 518+300 da Pista Norte da rodovia BR-116, com altura de aproximadamente 18 metros. Apresenta extensa cobertura vegetal e solo residual no topo da vertente. Próximo a este talude observa-se cicatriz de escorregamento translacional, conforme citado anteriormente no capítulo de histórico de instabilizações este local corresponde ao ponto 7. Na Figura 43 é possível observar a extensão do talude e a cicatriz de escorregamento.

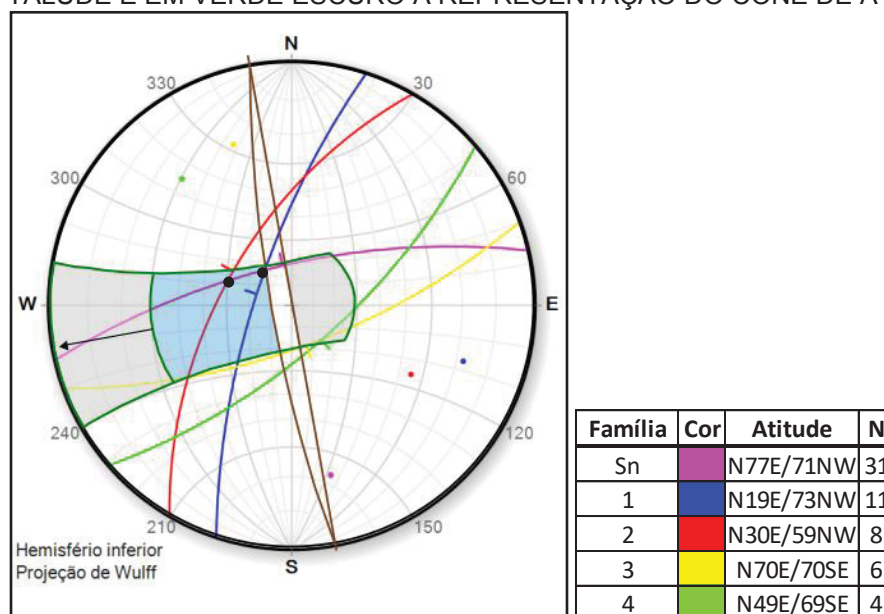
O diagrama de interpretação para o ponto SA-1 (Figura 46), apresenta a direção do talude, N10W com a face livre voltada para SW, e os planos médios de fraturas e foliação obtidos no afloramento. Observa-se no diagrama que há risco de escorregamento planar, associado a família 1, e possibilidade de cunha associado à intersecção da família 2 com a foliação. Não foi considerada a intersecção da família 1 com a foliação devido ao ponto se situar na borda do cone de atrito, não havendo a formação de cunha. Neste talude não há risco de tombamentos de blocos.

FIGURA 46 - DIAGRAMA DE INTERPRETAÇÃO PARA O PONTO SA-1. EM MARROM A ATITUDE DO TALUDE E EM VERDE ESCURO A REPRESENTAÇÃO DO CONE DE ATRITO.

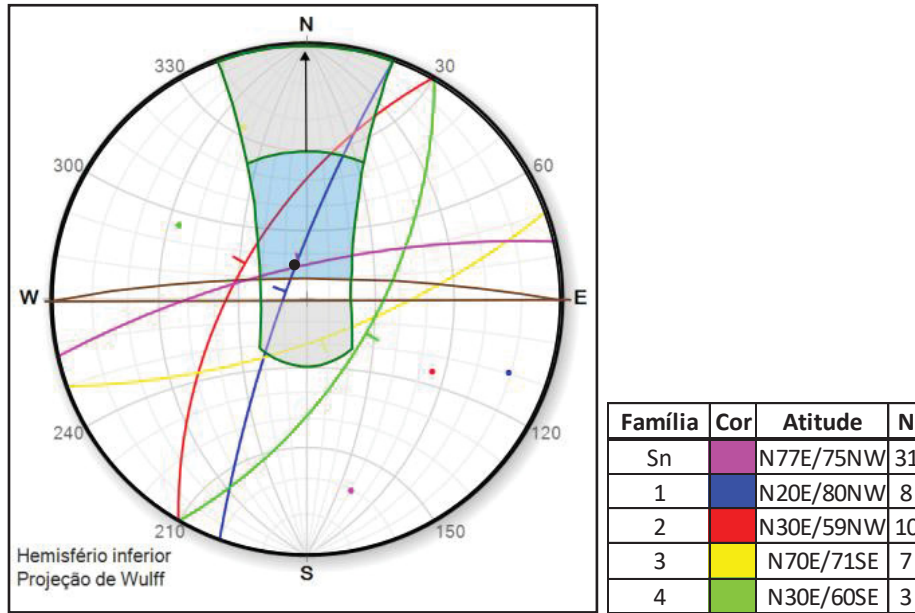
FIGURA 50 - DIAGRAMA DE INTERPRETAÇÃO PARA O TALUDE COM FACE VOLTADA PARA O NORTE.

Para a análise de estabilidade foi realizado um diagrama de interpretação para cada face do talude, contendo os planos médios das fraturas e foliação levantadas em cada face. Observa-se que para o talude com face livre voltada para norte há possibilidade de escorregamento planar associado à foliação (Sn) e escorregamento em cunha na intersecção da família 1 com a foliação (Figura 50).

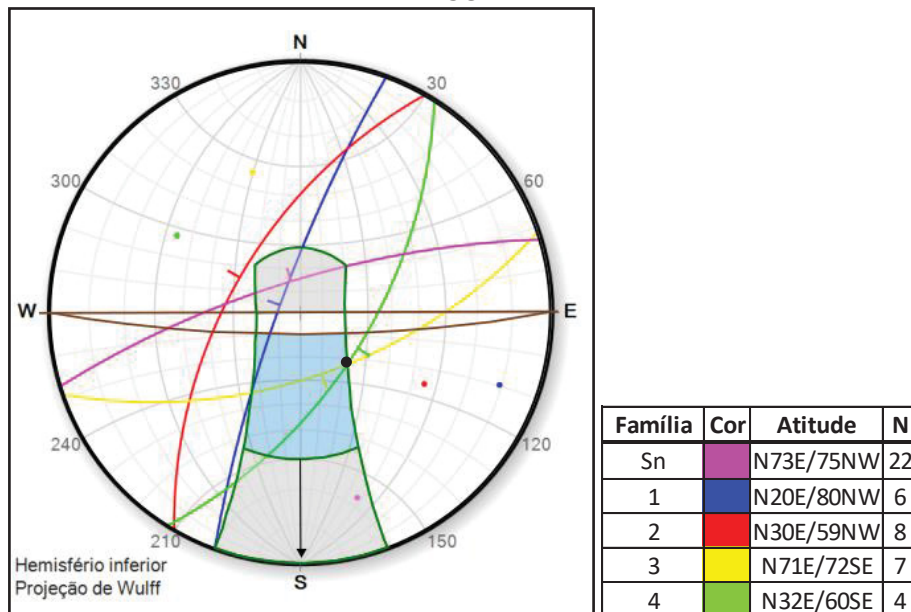
FIGURA 51 - DIAGRAMA DE INTERPRETAÇÃO PARA O TALUDE COM FACE VOLTADA PARA O SUL.

Já no talude com a face livre voltada para sul, há risco de deslizamento planar associado a família 3 de direção nordeste, e sem possibilidades de cunha, devido a intersecção das famílias 3 e 4 estar na borda do cone de atrito, conforme pode ser observado na Figura 51. Em ambos os taludes não há risco de tombamento de blocos.

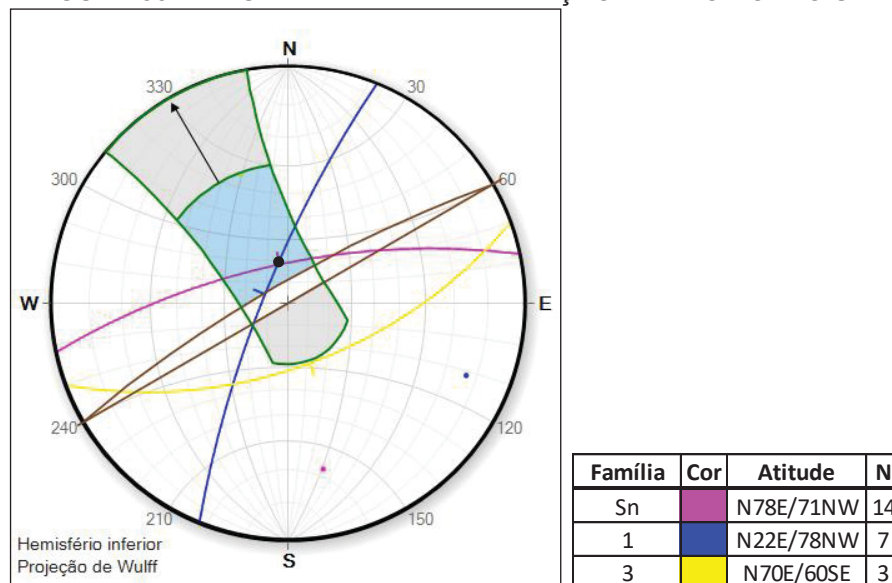
FIGURA 55 - DIAGRAMA DE INTERPRETAÇÃO PARA O PONTO SA-4.

O talude do ponto SA-4 tem direção N60E com face livre voltada para NW, sendo representado no diagrama de interpretação, juntamente com os planos médios das discontinuidades presentes no talude (Figura 55).

Observa-se no diagrama que há possibilidade de escorregamento em cunha associado à intersecção da foliação com a família 1, e deslizamento planar associado ao plano da foliação. O rumo da família 1 não foi considerado na análise devido a este se situar na borda do diagrama, não havendo escorregamento planar associado a este plano de fratura. Já a queda de blocos não há risco de ocorrer neste talude.

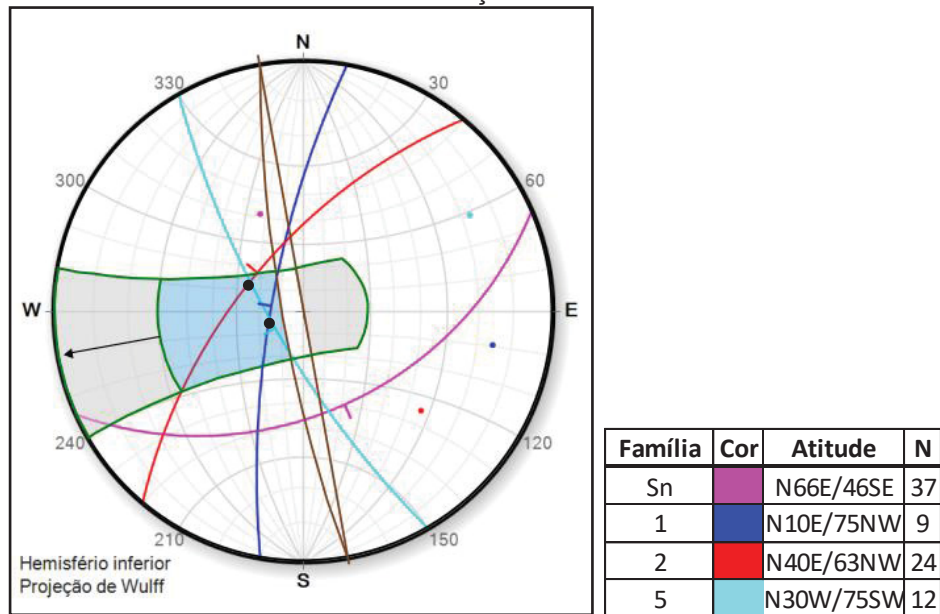
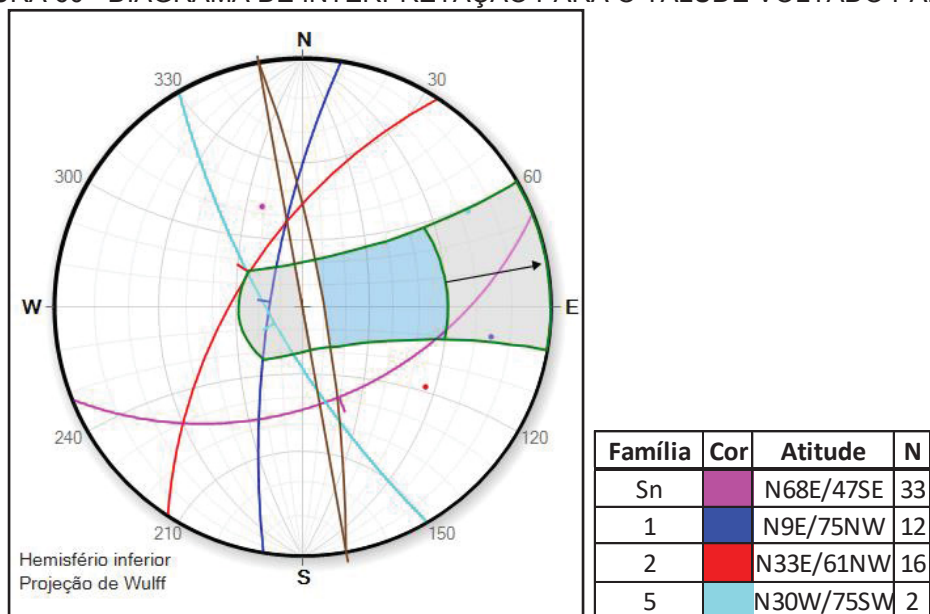
Foi realizado um diagrama de interpretação para cada face do talude, com os planos médios das fraturas e foliação presentes no afloramento. No diagrama para o talude com face livre voltada para SW (Figura 59), observa-se que há possibilidade de escorregamentos planares associados à família 1 e 5, bem como risco de escorregamentos em cunha associados a intersecção da família 5 com as famílias 1 e 2. Já o talude com a face livre voltada para NE (Figura 60), não há risco de escorregamento planar nem em cunha. Para ambos os taludes não há risco de tombamentos de blocos.

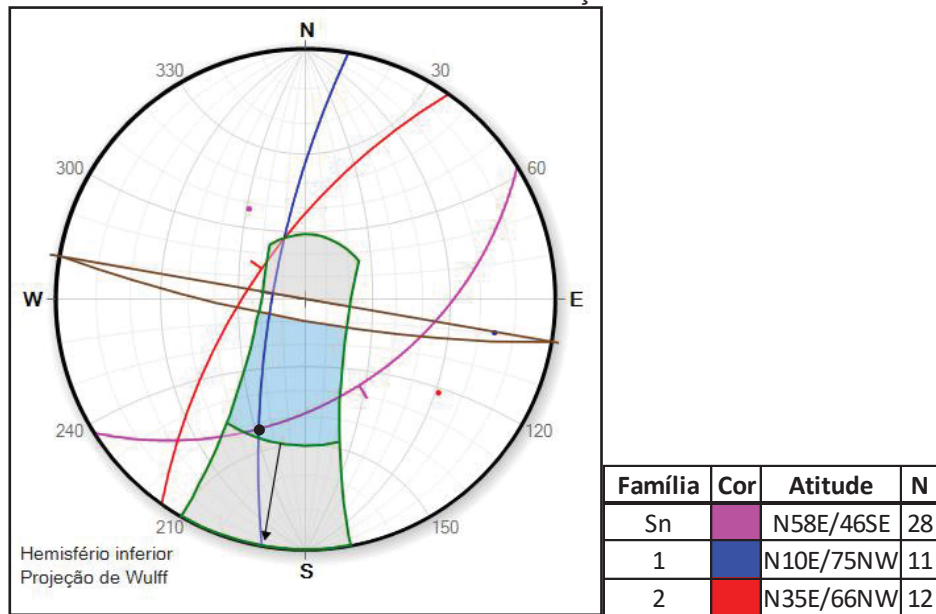
FIGURA 64 - DIAGRAMA DE INTERPRETAÇÃO PARA O PONTO SA-6.

No diagrama de interpretação para o ponto SA-6 o talude tem direção N80W com face livre voltada para SW (Figura 64), e observa-se que há possibilidade de escorregamento em cunha associado à intersecção da foliação com a família 1. Não há risco de deslizamentos planares nem de tombamentos de blocos ao longo do talude.

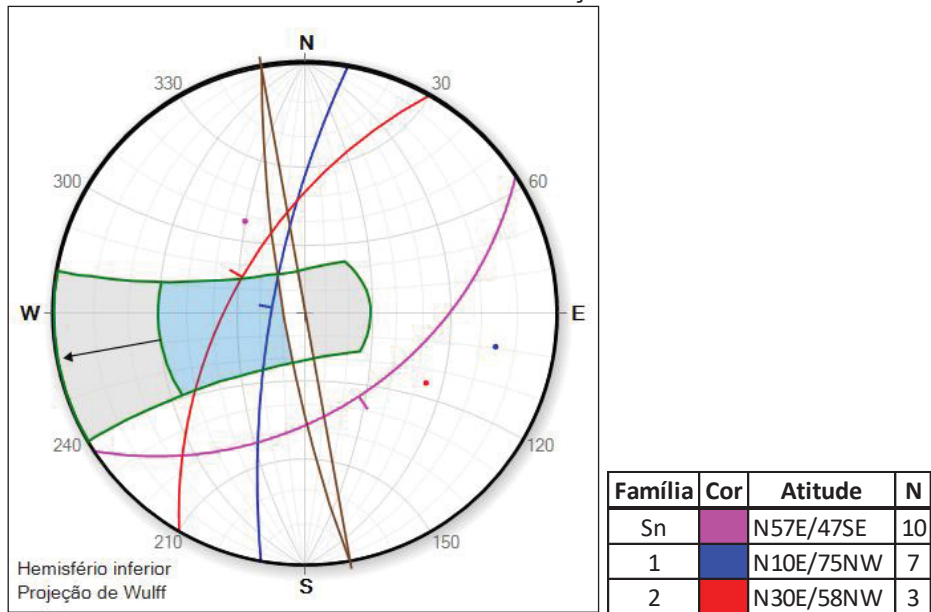
FIGURA 65 - DIAGRAMA DE INTERPRETAÇÃO PARA O PONTO SA-7.

Para o ponto SA-7 o talude tem direção N10W com face livre voltada para SW, e no diagrama de interpretação (Figura 65) observa-se que há possibilidade de escorregamento planar associado à família 1, não havendo risco de escorregamento em cunha e nem de tombamento de blocos.

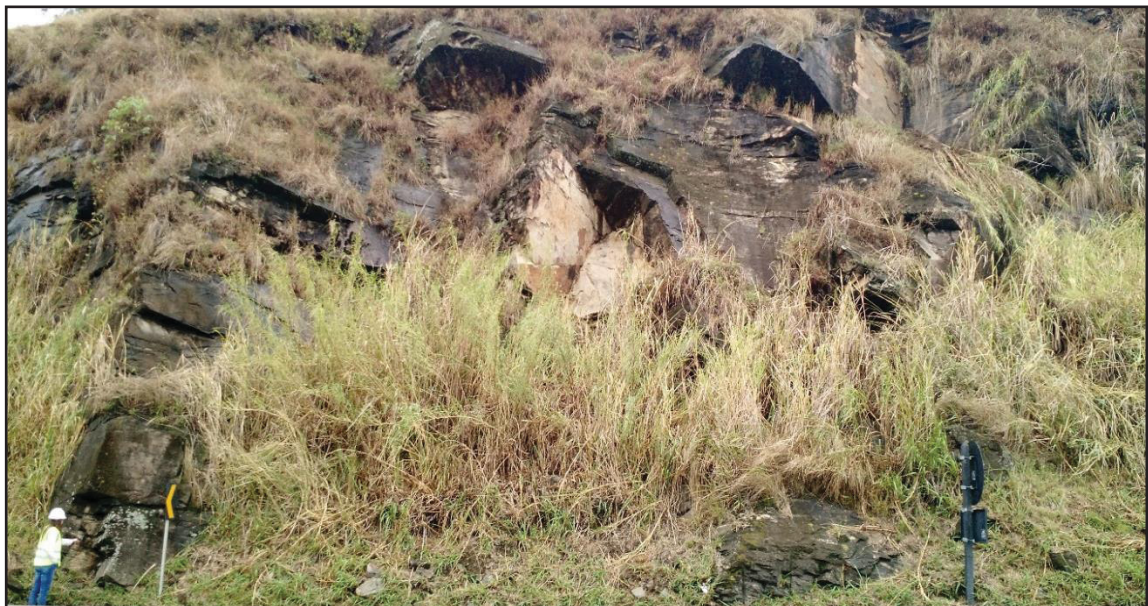
FIGURA 67 - GNAISSE BANDADO NO PONTO SA-8.

O talude SA-8 é composto por gnaisse cinza escuro com bandamento gnáissico centimétrico, bem definido e contínuo. Apresenta foliação milonítica paralela ao bandamento e que mergulham contra a rodovia, de direção N35-55E para SE, possibilitando a ocorrência de taludes negativos (Figura 67). Observam-se veios pegmatíticos de feldspato alcalino e quartzo paralelos ao bandamento.

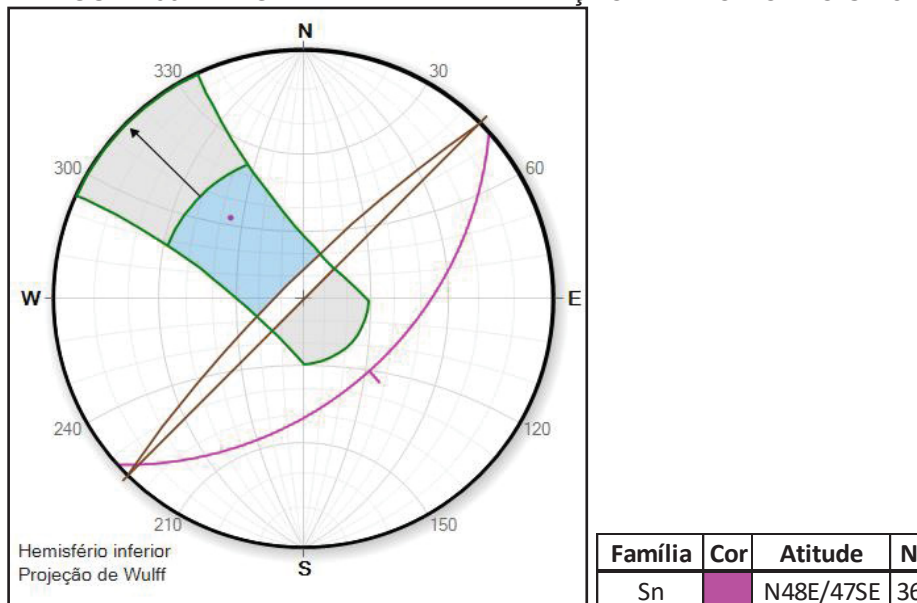
FIGURA 69 - DIAGRAMA DE INTERPRETAÇÃO PARA O PONTO SA-8.

Este talude tem direção N45E com face livre voltada para NW (Figura 69), e através do diagrama de interpretação observa-se que não há risco de escorregamento em cunha e nem planar, porém há possibilidade de desprendimento de blocos devido a formação de taludes negativos.

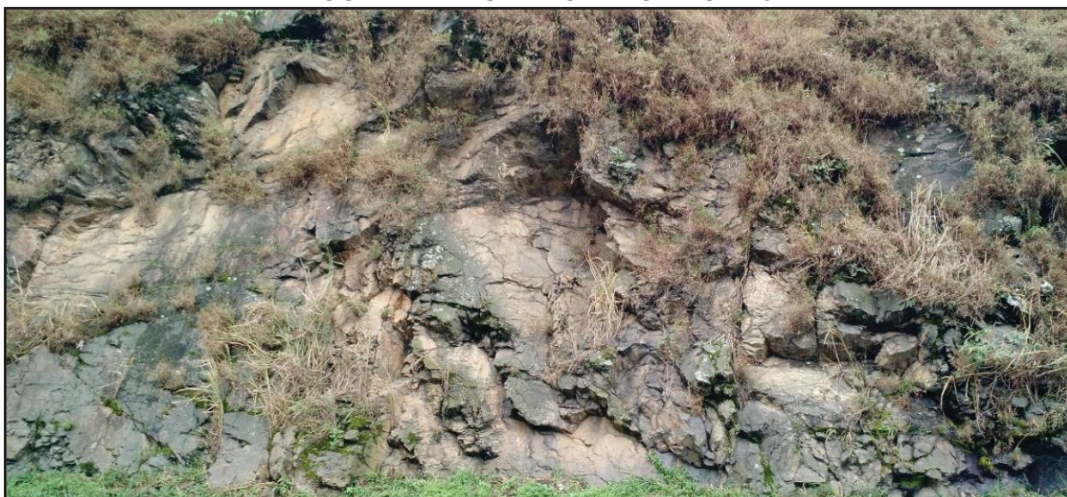
FIGURA 71 - VISTA DO TALUDE SA-10.

No ponto SA-10 a rocha é cinza claro com bandamento gnáissico contínuo (Figura 71) e foliação milonítica paralela ao bandamento, de direção N84E mergulhando 70° para NW. Intercalado ao gnaiss aparece uma camada de metaconglomerado formado por clastos de granitoide e quartzito.

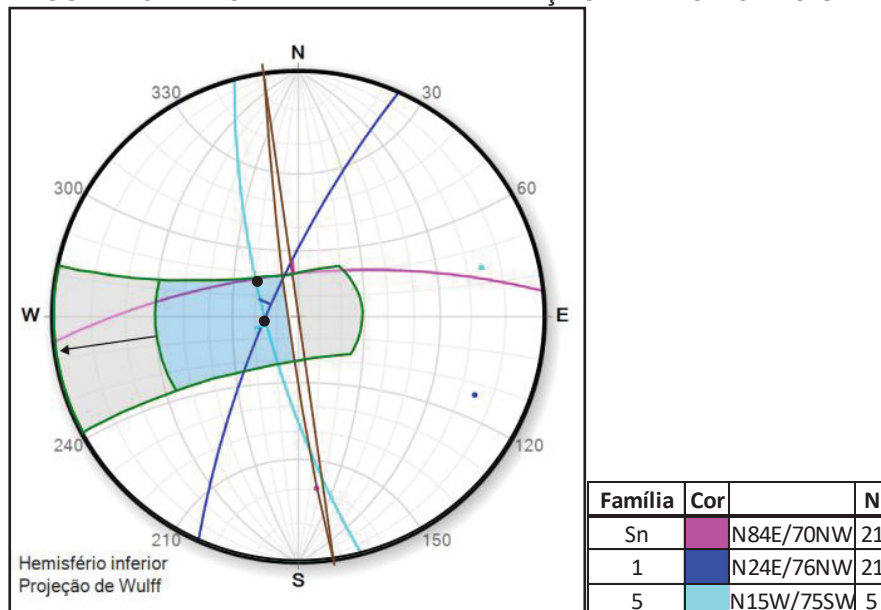
FIGURA 73 - DIAGRAMA DE INTERPRETAÇÃO PARA O PONTO SA-10.

O talude SA-10 representado no diagrama de interpretação tem direção N8W com face livre voltada para SW (Figura 73), e mostra os planos médios das fraturas e foliação aflorantes. Observa-se no diagrama que há possibilidade de escorregamentos planares associados às famílias 1 e 5, e risco de escorregamentos em cunha associados as intersecções das famílias 1 com 5 e da foliação com a família 5. Neste talude não há risco de tombamento de blocos.

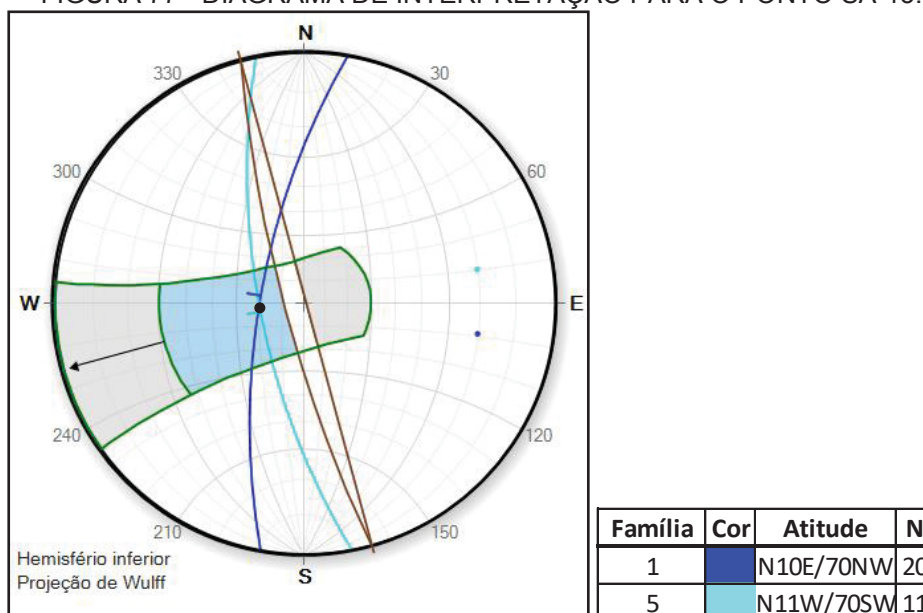
FIGURA 77 - DIAGRAMA DE INTERPRETAÇÃO PARA O PONTO SA-13.

No diagrama de interpretação para o ponto SA-13 é representado o talude de direção N15W com face livre voltada para SW, e os planos médios das duas famílias de fraturas presentes no afloramento (Figura 77). Observa-se no diagrama que há possibilidade de escorregamentos planares associados às famílias 1 e 5, bem como escorregamento em cunha associado à intersecção das famílias 1 e 5. Não há risco de tombamento de blocos neste talude.

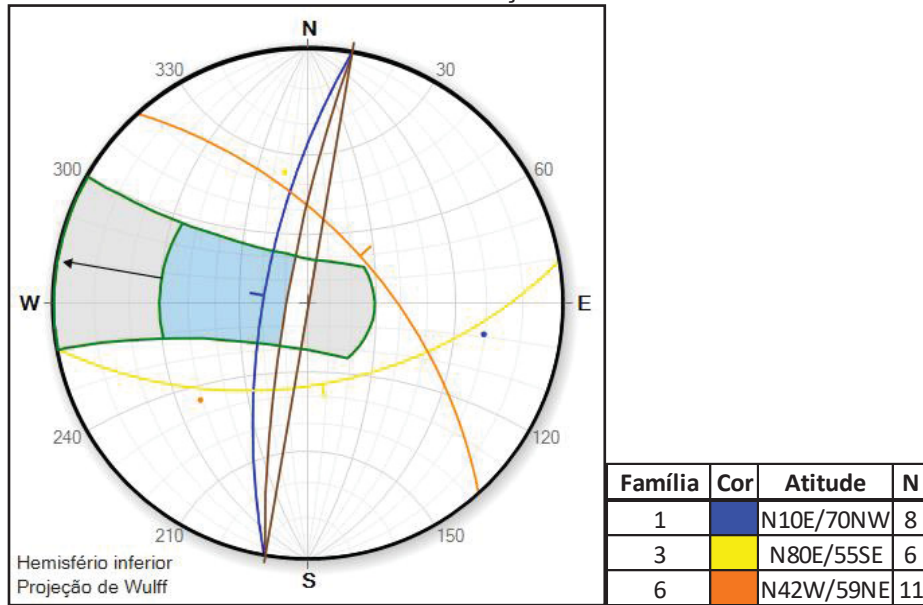
FIGURA 81 - DIAGRAMA DE INTERPRETAÇÃO PARA O TALUDE VOLTADO PARA NW.

Foi feito um diagrama de interpretação para cada face do talude, e observa-se que para o talude com face livre voltada para NW (Figura 81) há possibilidade de escorregamento planar associado à família 1, e sem riscos de escorregamentos em cunha e tombamento de blocos.

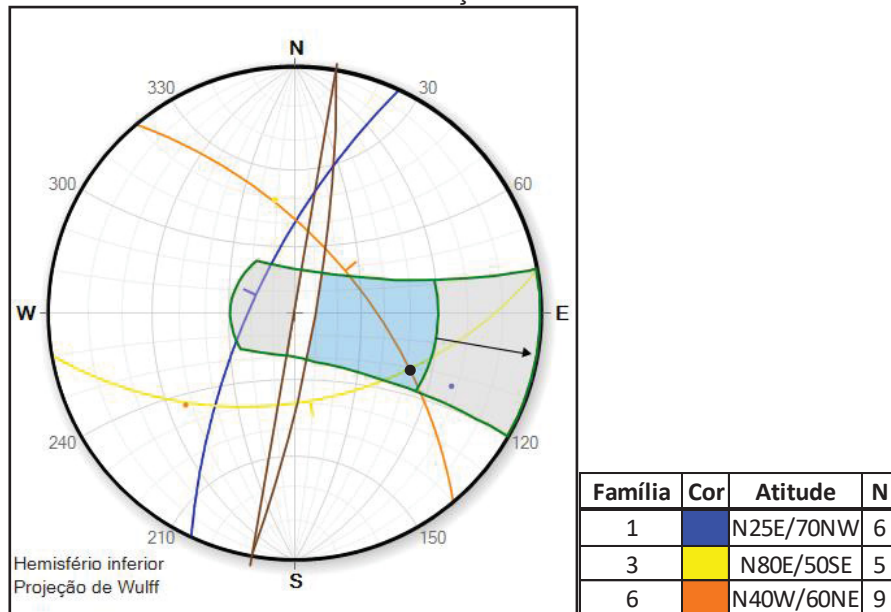
FIGURA 82 - DIAGRAMA DE INTERPRETAÇÃO PARA O TALUDE VOLTADO PARA SE.

Já o talude com a face livre voltada para SE (Figura 82), não há risco de escorregamento planar e nem de tombamento de blocos, mas sim possibilidade de escorregamento em cunha associado a intersecção das famílias de fraturas 3 e 6.
