UNIVERSIDADE FEDERAL DO PARANÁ

ANÁLISE DE ESCORREGAMENTO EM ROCHA E SOLO DA SERRA DO AZEITE,  
BR-116

Dissertação apresentada como requisito parcial à obtenção do grau de Mestre em Geologia Ambiental no curso de Pós-Graduação em Geologia, Setor de Ciências da Terra, Universidade Federal do Paraná.

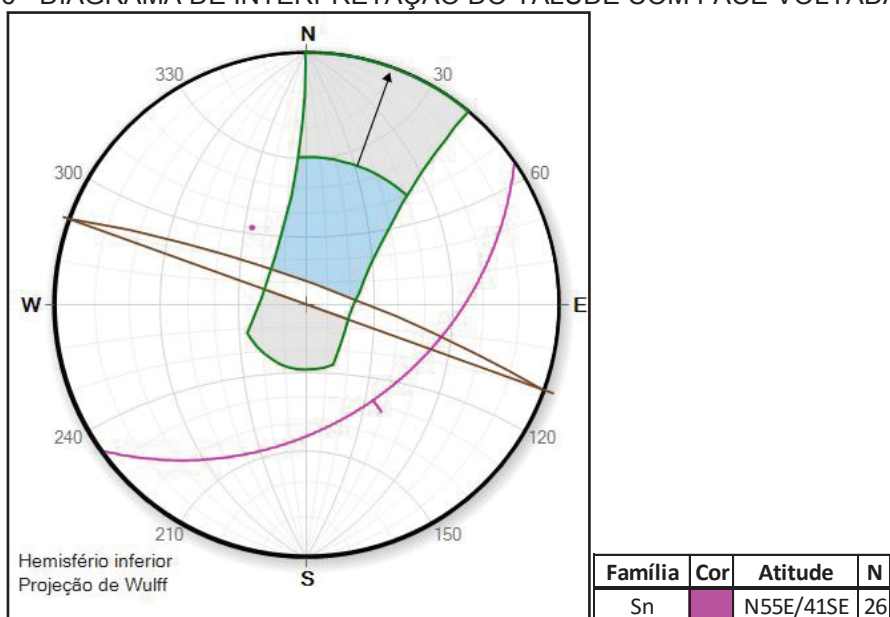
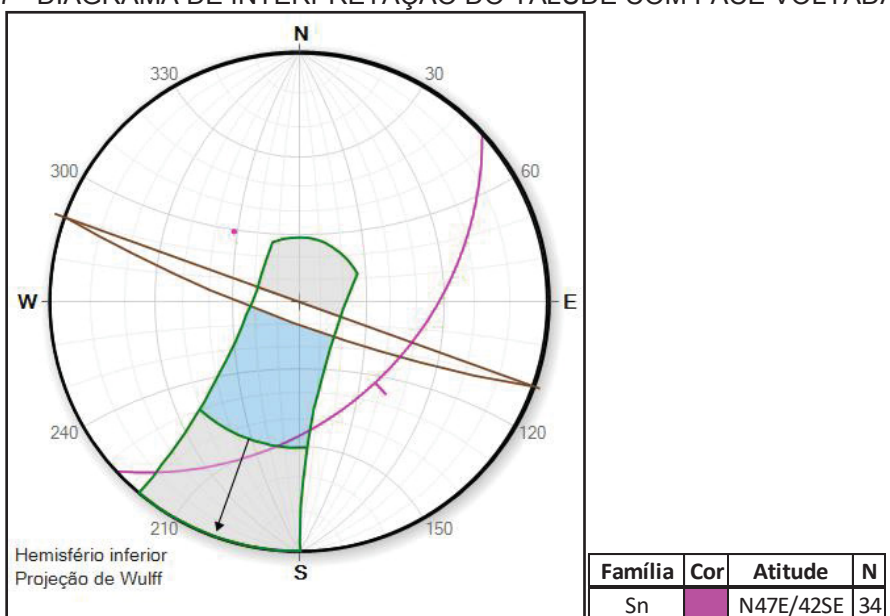
Foi feito um diagrama de interpretação para cada face do talude (Figuras 86 e 87), apresentando o plano médio da foliação. Observa-se que não há risco de escorregamento planar e nem em cunha para ambos os taludes, bem como também não há possibilidade de tombamento de blocos.

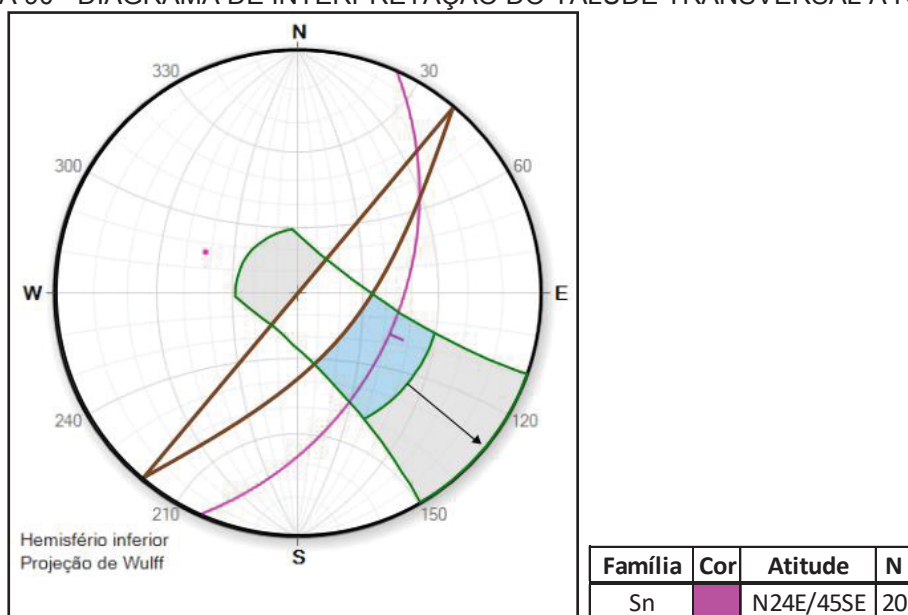
FIGURA 90 - DIAGRAMA DE INTERPRETAÇÃO DO TALUDE TRANSVERSAL A RODOVIA.

O talude transversal a rodovia tem direção N40E com face livre voltada para SE, e no diagrama de interpretação (Figura 90), observa-se que há possibilidade de escorregamento planar associado a foliação.

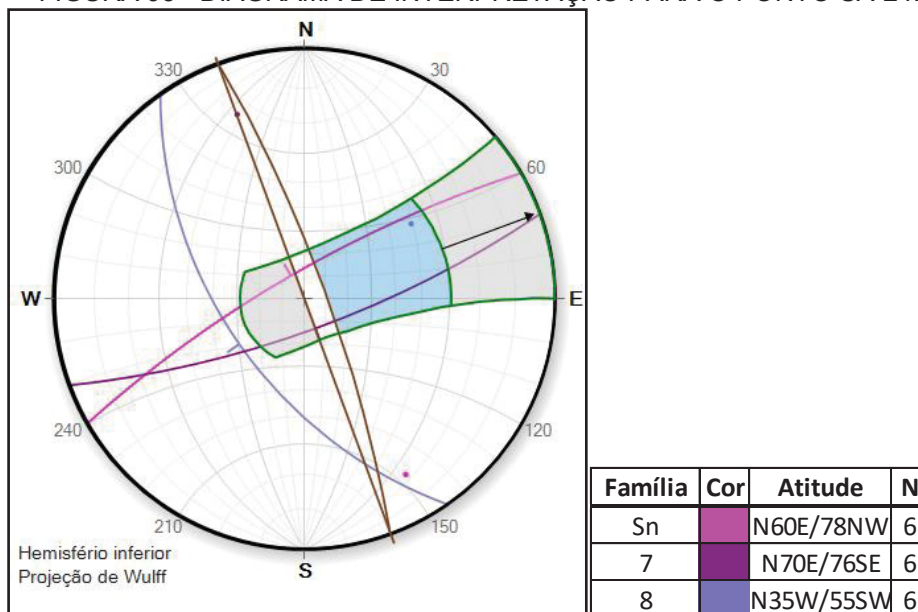
FIGURA 93 - DIAGRAMA DE INTERPRETAÇÃO PARA O PONTO SA-24.

O talude tem direção N20W com face livre voltada para NE (Figura 93). Observa-se que não há risco de escorregamento planar e nem em cunha, como também não há possibilidade de tombamento de blocos.

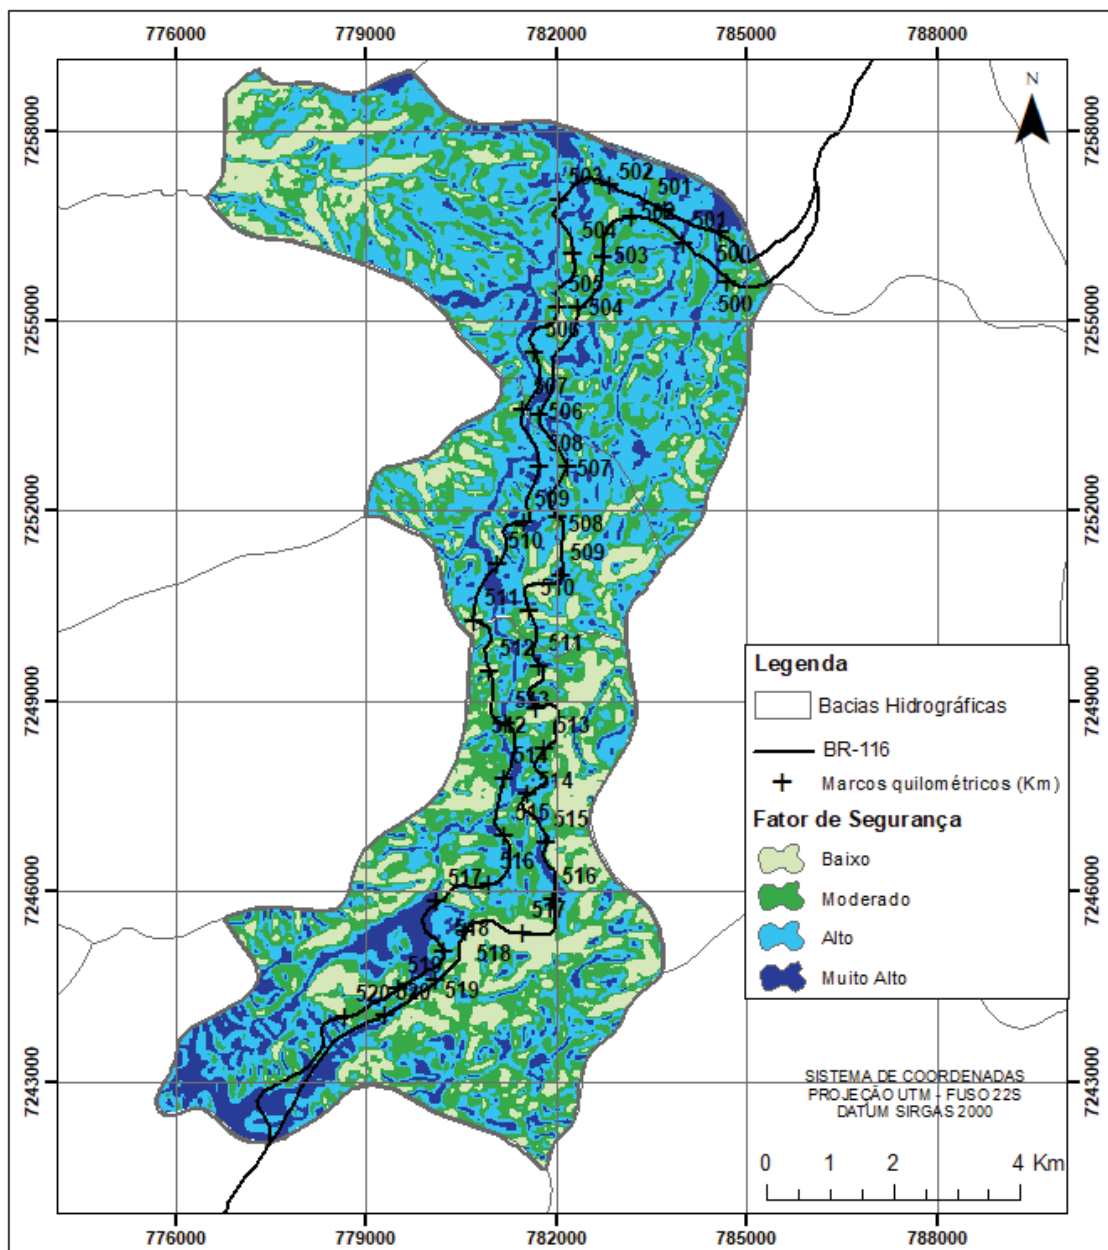
FIGURA 94 - MAPA DE FATOR DE SEGURANÇA PARA O CENÁRIO SECO.

No cenário que considera o solo seco, observam-se que as áreas A1 e A2 apresentam predominância de Fatores de Segurança alto, e em locais esparsos fatores moderados. A noroeste da bacia A1 ocorre localmente uma área com maior propensão a instabilidade, devido as maiores declividades encontradas nessa região da serra. Já ao sul da Serra do Azeite, ocorrem fatores de alto a moderado em sua maioria, apresentando nas porções de altas declividades índices de segurança menores que 1. Na Figura 94 pode-se observar a distribuição dos Fatores de Segurança para o solo seco.

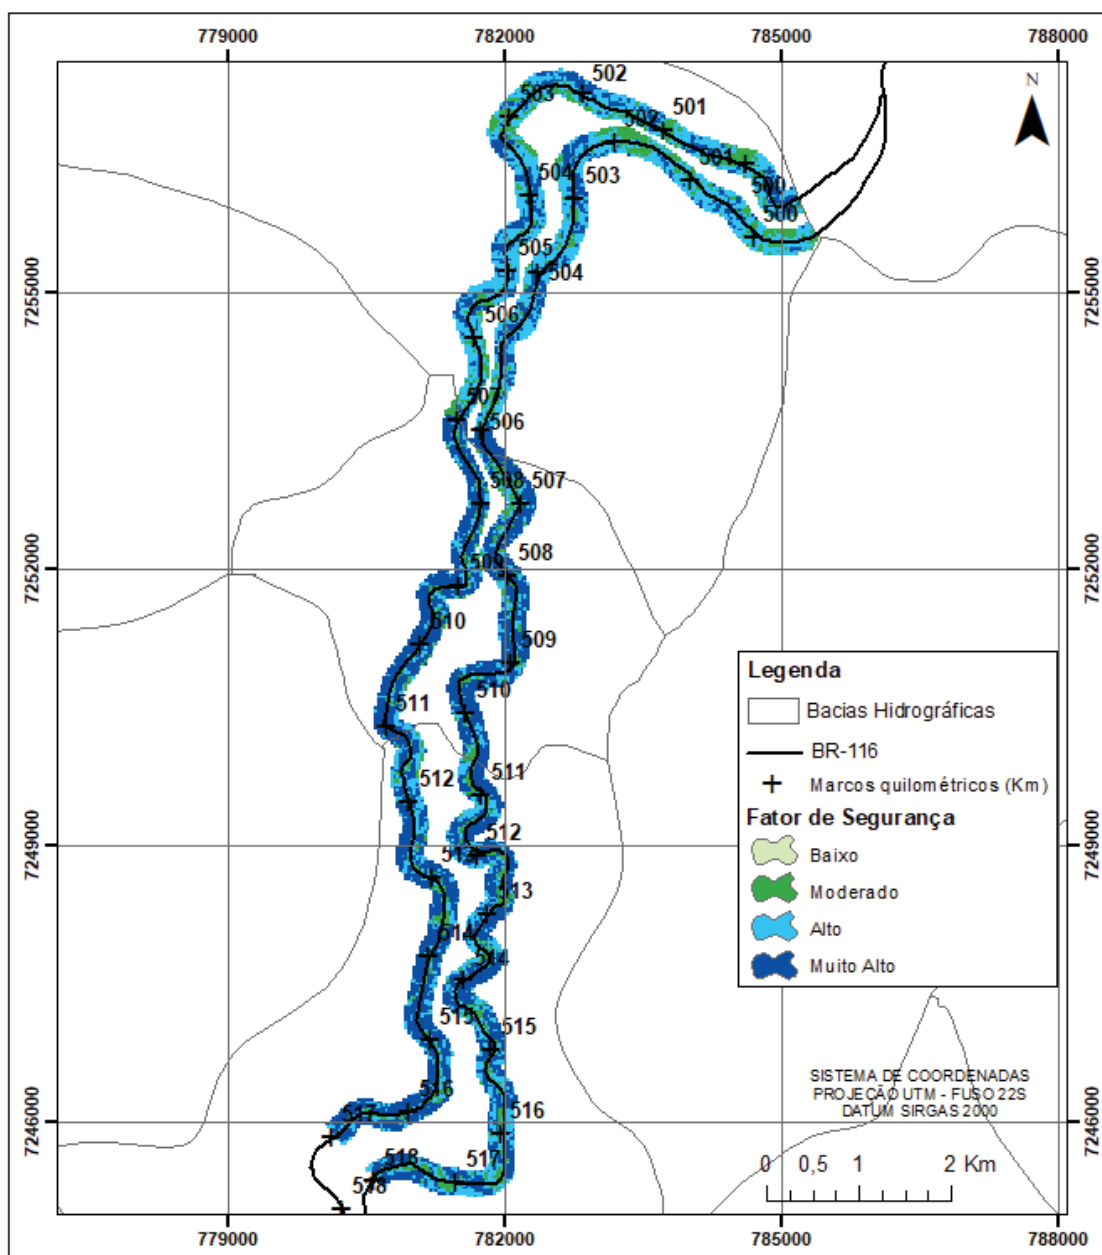
FIGURA 95 - MAPA DE FATOR DE SEGURANÇA PARA A FAIXA DE DOMÍNIO DA RODOVIA, PARA CENÁRIO SECO.

O mapa de Fator de Segurança para a faixa de domínio da rodovia, no cenário seco (Figura 95), apresentou áreas com maior estabilidade, predominando fatores altos na bacia A1, e muito altos na A2 e A3. Localmente, observa-se alta suscetibilidade a escorregamentos nas áreas de maior declividade, porém, não ocorrem índices menores do que 1 (muito alta suscetibilidade) nos taludes ao longo da rodovia.

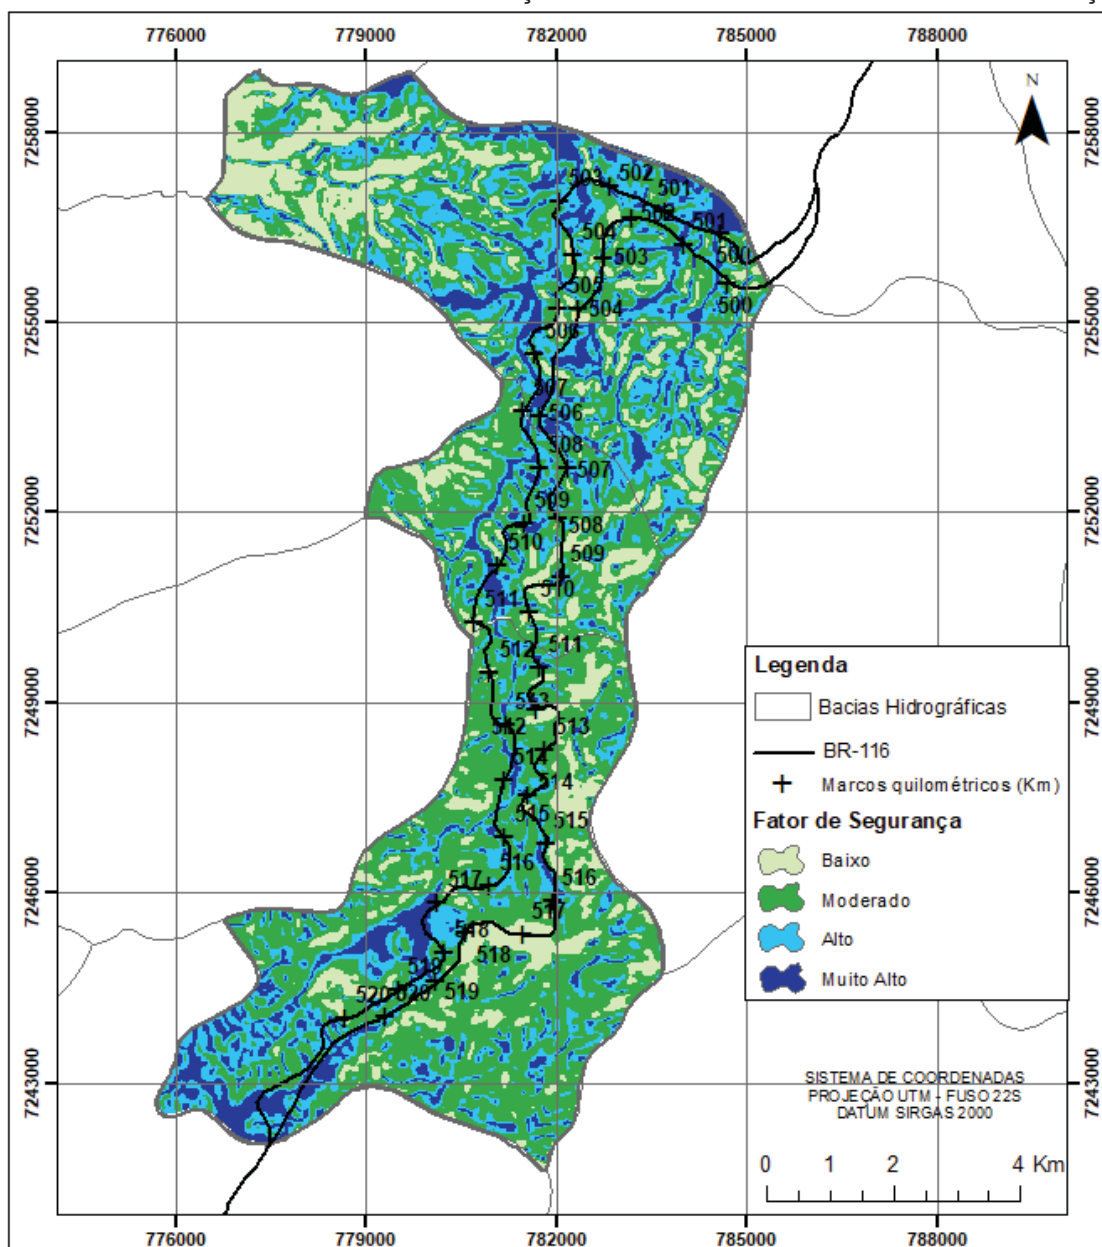
FIGURA 96 - MAPA DE FATOR DE SEGURANÇA PARA O CENÁRIO COM 20% DE SATURAÇÃO.

No cenário com 20% do solo saturado, verificou-se a predominância do Fator de Segurança moderado em todas as bacias, e, pontualmente índices baixos nas áreas com maior declividade. Houve uma diminuição dos locais com baixa a moderada suscetibilidade. Na Figura 96 pode-se observar a distribuição desses índices para o cenário com 20% de saturação.

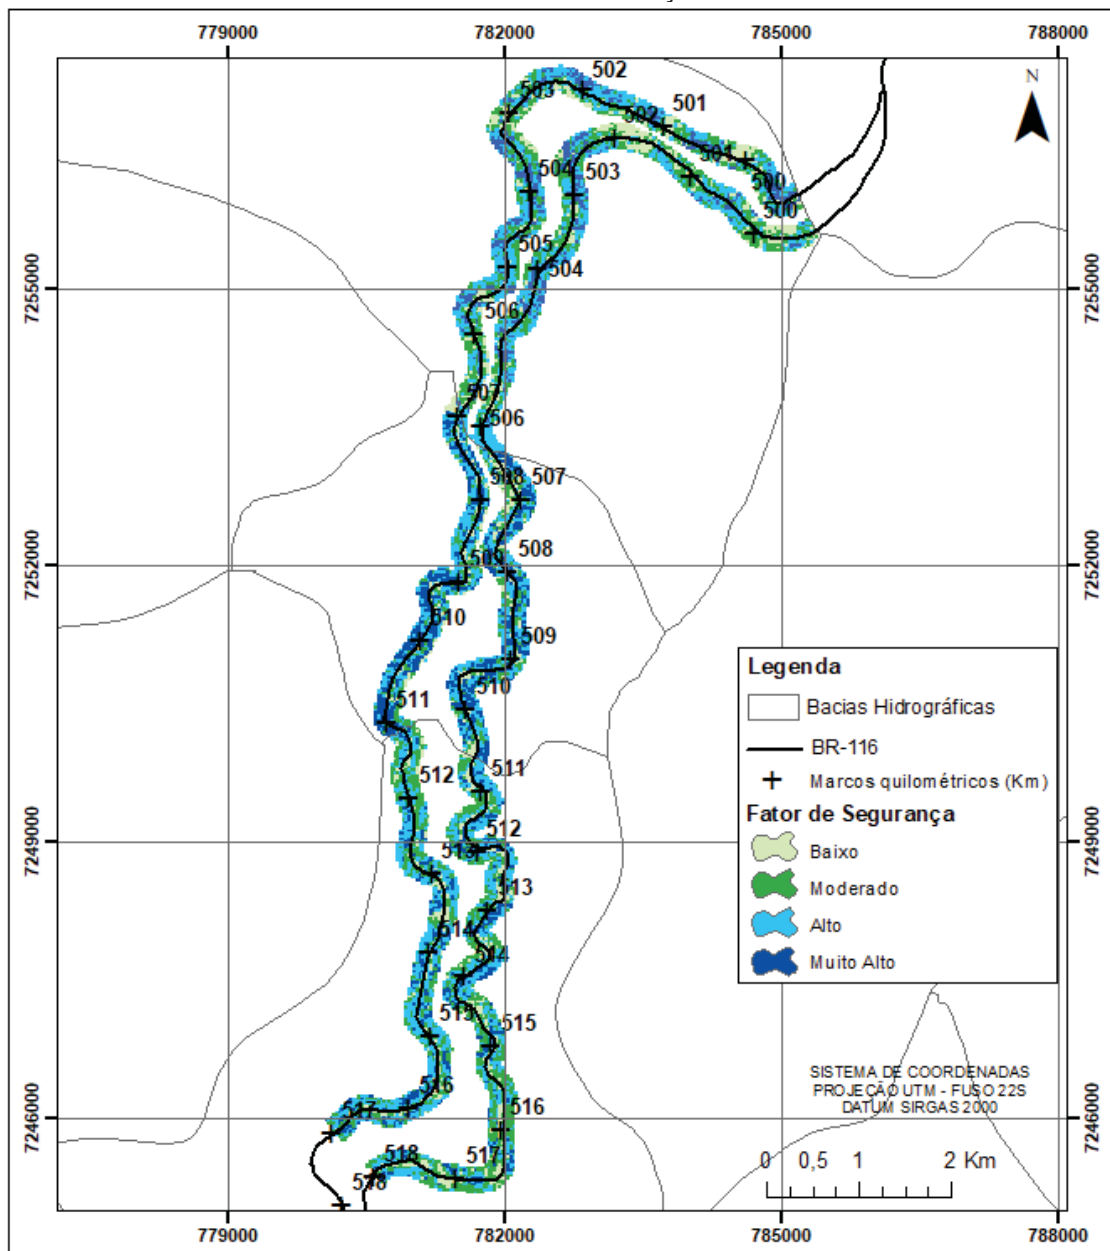
FIGURA 97 - MAPA DE FATOR DE SEGURANÇA PARA A FAIXA DE DOMÍNIO DA RODOVIA, COM 20% DE SATURAÇÃO.

Na faixa de domínio da rodovia, o solo com 20% de saturação indicou também a predominância de Fatores de Segurança moderados a altos nas bacias. Assim como ocorre uma diminuição das áreas com fatores muito altos, e localmente áreas de índices baixos em toda a região da Serra do Azeite. A distribuição desses índices pode ser visualizada na Figura 97.
