CAMINHOS CONTEMPORÂNEOS DA TAIPA DE PILÃO NO BRASIL: UM  
EXPERIMENTO REALIZADO EM TEMPOS DE PANDEMIA COVID-19

2021

Dissertação de Mestrado apresentada ao curso de Pós-Graduação em Engenharia Civil, Setor de Tecnologia, Universidade Federal do Paraná, como requisito parcial à obtenção do título de Mestre em Engenharia Civil.

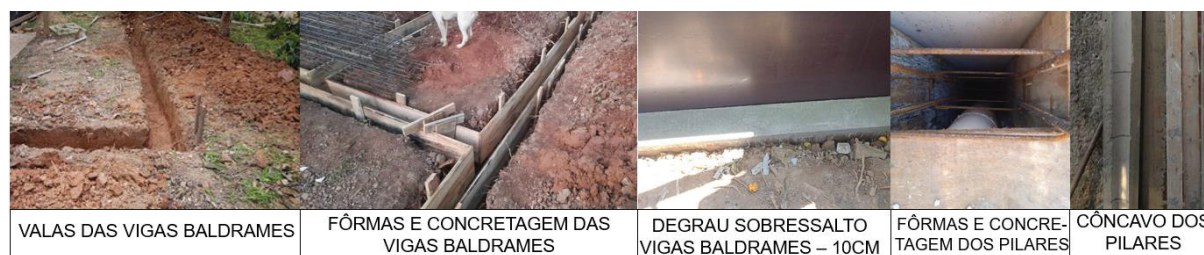
FIGURA 43 – VIGAS BALDRAMES, DEGRAU DE SOBRESSALTO E PILARES

Para as vigas baldrame, adicionou-se ainda degrau de sobressalto de 10cm de concreto, ao longo de todo comprimento das paredes de taipa, de maneira a evitar contato direto com o solo.

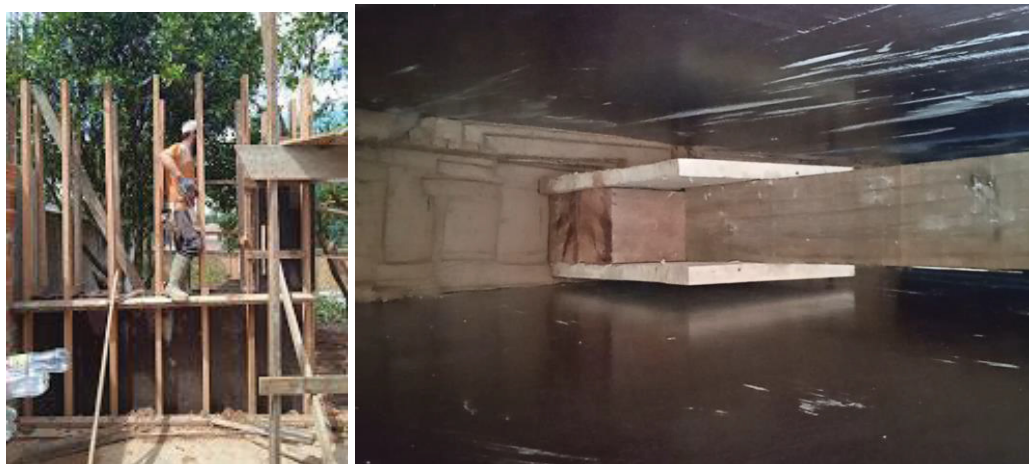
FIGURA 51 – APILOAMENTO – LOCOMOÇÃO DO OPERÁRIO E DENTRO DO TAIPAL

As camadas lançadas a fôrma seguiram a espessura de aprox. 20cm não apiloada. Na ocasião do apiloamento, verificou-se a dificuldade de locomoção gerada pelo posicionamento dos montantes (FIGURA 51), bem como a dificuldade de manter constância ao longo do comprimento total da parede, já que a medida em que se sobem as camadas de apiloamento, se aumenta o cansaço físico dos operários, diminuindo a força despendida. Para a desforma, no dia 24 de março, gastou-se 1 hora de trabalho.

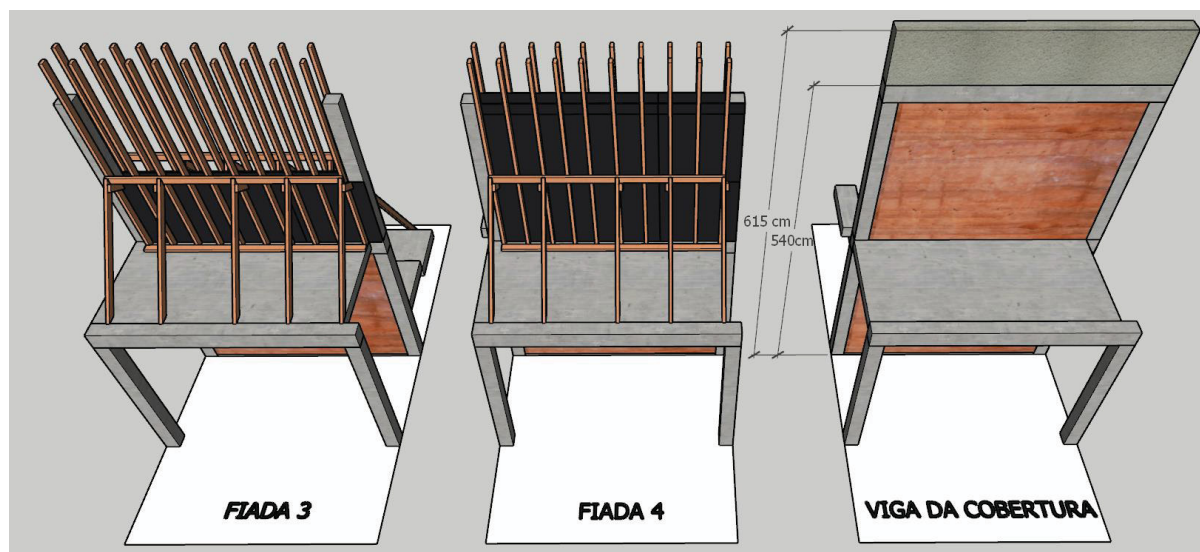
FIGURA 55 – ESQUEMA DAS FÔRMAS DA PAREDE 2 – PAINEL TÉRREO – VISTA ÁREA DE SERVIÇO E EXTERNA

Algumas dificuldades foram observadas no projeto, todas relacionadas ao travamento da fôrma do painel superior. A mais importante foi o travamento da fôrma na vista da escada, já que não havia beiral como no caso da vista da área de serviço e externa (FIGURA 55). Como solução, alongou-se os caibros, de modo que seus respectivos comprimentos atingissem o chão do térreo.

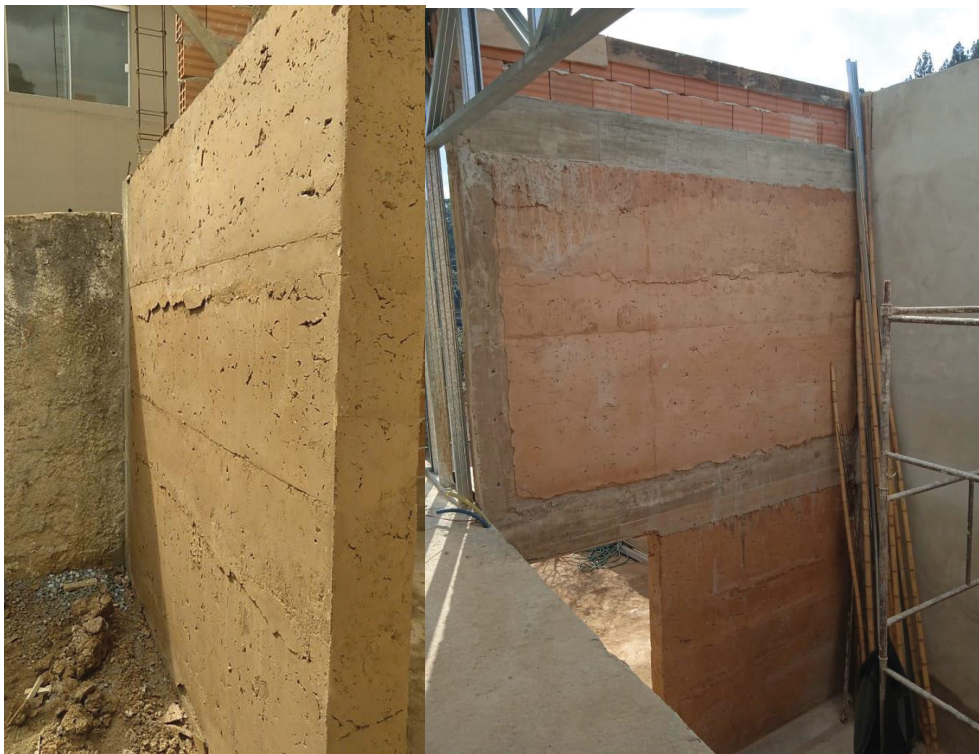
FIGURA 67– DESFORMA DO PAINEL TÉRREO (ESQUERDA) E DO PAINEL SUPERIOR (DIREITA) DA PAREDE 3

Para encher as duas fiadas do painel térreo foram necessárias 6 betoneiras, e para o painel superior, 8,5 betoneiras, totalizando 14,5 betoneiras para a parede completa. O apiloamento foi executado em uma pessoa em 1 e  $\frac{1}{2}$  dia, com dois ajudantes para auxiliar no transporte e lançamento ao taipal. Para a desforma, gastou-se 1 hora de trabalho para cada painel. Após a desforma, no dia 19 de abril, não se detectou falhas de compactação (FIGURA 67).

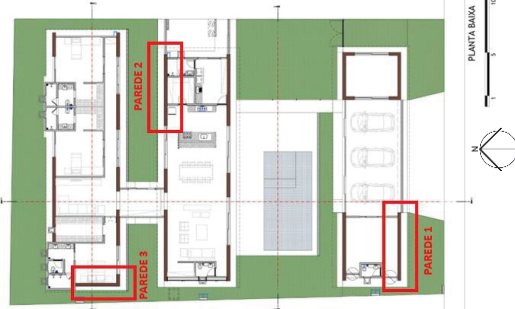
Desagregação entre duas camadas apiloadas?	Atraso no cronograma pelo excesso de trabalho do operário? (peneiramento, retirada da terra, etc)
<input type="checkbox"/> POUCO <input type="checkbox"/> MUITO <input checked="" type="checkbox"/> NÃO HOUVE	<input type="checkbox"/> POUCO <input type="checkbox"/> MUITO <input checked="" type="checkbox"/> NÃO HOUVE
Falhas na compactação?	Arrancamento superficial na desforma?
<input type="checkbox"/> POUCO <input type="checkbox"/> MUITO <input checked="" type="checkbox"/> NÃO HOUVE	<input type="checkbox"/> POUCO <input type="checkbox"/> MUITO <input checked="" type="checkbox"/> NÃO HOUVE
<b>ESPAÇO PARA REGISTROS COMPLEMENTARES</b>	<b>ESPAÇO PARA CROQUI DA LOCALIZAÇÃO DAS PAREDES</b>
Sobre a causa das ondulações: causada pelo madeirite utilizado de baixa qualidade; As trincas e fissuras posteriormente observadas foram graças tanto às movimentações da fundação e vigas baldrame, como à falta de modulação das paredes, sendo elas muito extensas (7 e 8 metros em média) e não pela falta de travamento das formas (movimentações na compactação);

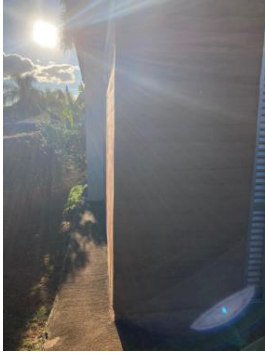
FICHA PARA ESTUDO DE CASO		
<b>FICHA DE OBSERVAÇÃO</b>	<b>POSICIONE-SE ENTRE A FACE INTERNA E EXTERNA DA PAREDE (NO VÃO DA ESQUADRIA, POR EXEMPLO)</b>	
	NOMENCLATURA DA PAREDE (ENTRE AS PAREDES): PAREDE 3 - NA ESQUINA DA PAREDE	
	<b>35 - É POSSIVEL VERIFICAR O PRUMO DA PAREDE?</b>	
	RESPOSTA	REGISTRO FOTOGRÁFICO
	<input type="checkbox"/> NÃO É POSSIVEL VERIFICAR

<input checked="" type="checkbox"/> SIM, ESTÁ NO PRUMO	
<input type="checkbox"/> SIM, ESTÁ FORA DO PRUMO		
<b>ESPAÇO PARA REGISTROS COMPLEMENTARES</b>		
TEXTO	REGISTRO FOTOGRÁFICO

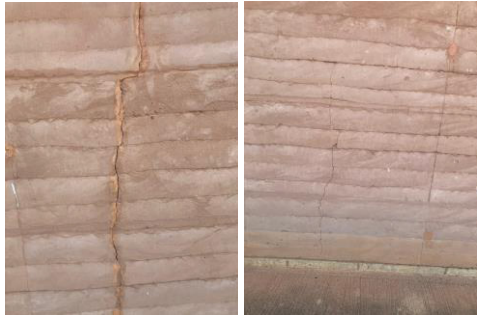
ESPECIFIQUE:												
11 - QUAL(IS) DIREÇÃO(ÕES) DA(S) FISSURA(S)? FAÇA O REGISTRO FOTOGRÁFICO												
RESPOSTA						REGISTRO FOTOGRÁFICO						
<input type="checkbox"/>	HORIZONTAL(IS)

<input checked="" type="checkbox"/>	VERTICAL(IS)											
<input checked="" type="checkbox"/>	TRASNVERSAL (IS)											
<input type="checkbox"/>	MICROFISSURAÇÃO ORDENADA											
ESPAÇO PARA REGISTROS COMPLEMENTARES:

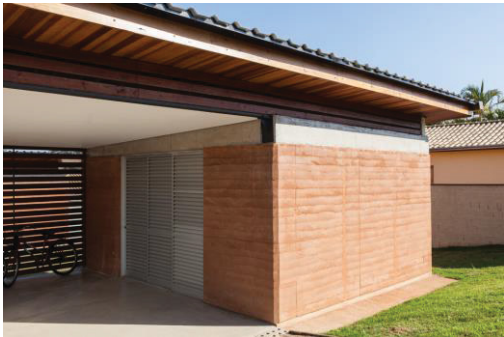
<p><b>ESPAÇO PARA REGISTROS COMPLEMENTARES:</b> Tal parede está localizada na porção mais baixa do beiral de água única do bloco 1, conforme corte esquemático, sendo verificado então que o sistema de cobertura é eficaz, no sentido protetivo a umidade pluvial na superfície externa da parede.</p>

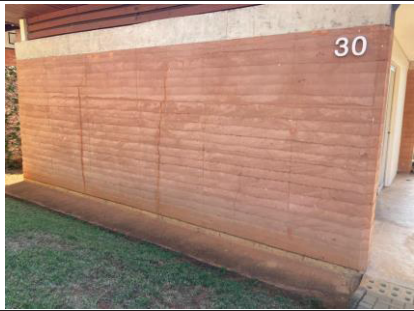
FICHA PARA ESTUDO DE CASO		
<b>FICHA DE OBSERVAÇÃO</b>	<b>14 - HÁ VÃOS PARA ABERTURAS DE ESQUADRIAS?</b>	
	RESPOSTA	REGISTRO FOTOGRÁFICO
	<input checked="" type="checkbox"/> NÃO (EMPENA CEGA)

<input type="checkbox"/> COM TRINCAS FINAS		
<input type="checkbox"/> COM TRINCAS MAIS ESPESSAS		
<input type="checkbox"/> DEFORMADAS		
<b>ESPAÇO PARA REGISTROS COMPLEMENTARES</b>		
Conforme marcado na questão anterior, tal parede não possui vão de esquadria. Então, observou-se as extremidades da mesma (e seus cantos), verificando aspecto saudável nessas áreas.

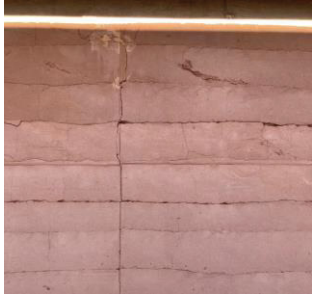
FICHA PARA ESTUDO DE CASO	
<b>22 - AINDA EM OBSERVÂNCIA A COBERTURA, OBSERVE A SOLUÇÃO ESTRUTURAL ADOTADA PARA A COBERTURA. NA SEQUÊNCIA, OBSERVE A PORÇÃO DA TAIPA LOGO ABAIXO A ESTRUTURA DA COBERTURA. COMO ELA ESTÁ? REGISTRE A REGIÃO COM FOTOS</b>	
RESPOSTA	REGISTRO FOTOGRÁFICO
<input type="checkbox"/> SAUDÁVEL, SEM PATOLOGIA APARENTE

<input checked="" type="checkbox"/> COM TRINCAS FINAS	
<input type="checkbox"/> COM TRINCAS MAIS ESPESSAS	
<input type="checkbox"/> DEFORMADAS	
<input type="checkbox"/>	
<b>ESPAÇO PARA REGISTROS COMPLEMENTARES</b>	
<b>23 - HÁ VÃOS PARA ABERTURAS DE ESQUADRIAS?</b>	
RESPOSTA	REGISTRO FOTOGRÁFICO
<input checked="" type="checkbox"/> NÃO (EMPENA CEGA)	 
<input type="checkbox"/> SIM	
QUAL TIPO DE ESQUADRIA?	
<input type="checkbox"/> PORTA	
<input type="checkbox"/> JANELA	
<input type="checkbox"/> OUTROS	
<b>24 - NAS ÁREAS DA PAREDE PRÓXIMAS AS ABERTURAS DESSES VÃOS, QUAL O ASPECTO? REGISTRE A REGIÃO COM FOTOS</b>

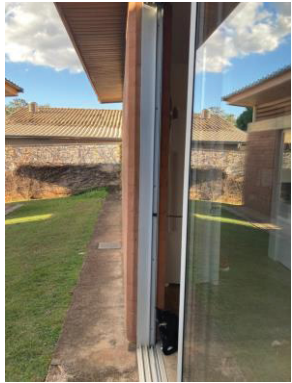
<b>POSICIONE-SE ENTRE A FACE INTERNA E EXTERNA DA PAREDE (NO VÃO DA ESQUADRIA, POR EXEMPLO)</b>
	NOMENCLATURA DA PAREDE (ENTRE AS PAREDES): PAREDE 2 - NO VÃO DA ESQUADRIA - PORTA DE CORRER
	<b>26 - É POSSIVEL VERIFICAR O PRUMO DA PAREDE?</b>
RESPOSTA	
<input type="checkbox"/> NÃO É POSSIVEL VERIFICAR	
<input checked="" type="checkbox"/> SIM, ESTÁ NO PRUMO	
<input type="checkbox"/> SIM, ESTÁ FORA DO PRUMO	
REGISTRO FOTOGRÁFICO

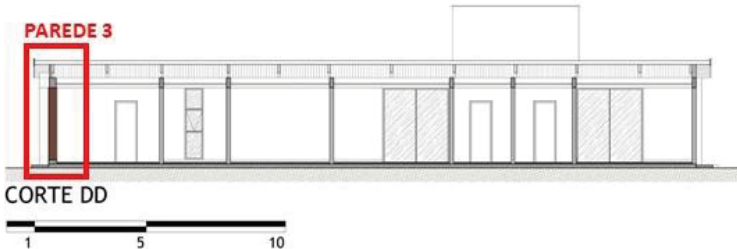
REGISTRO FOTOGRÁFICO DO SISTEMA DE DRENAGEM DAS ÁGUAS PLUVIAIS DA COBERTURA	RESPOSTA: <input type="checkbox"/> SIM <input checked="" type="checkbox"/> NÃO										
 	REGISTRO FOTOGRÁFICO										
<p><b>ESPAÇO PARA REGISTROS COMPLEMENTARES:</b> Tal parede está localizada no eixo transversal, portanto, com áreas de beiral mais altas e mais baixas (segundo a tesoura do telhado).</p> <div style="text-align: center;">

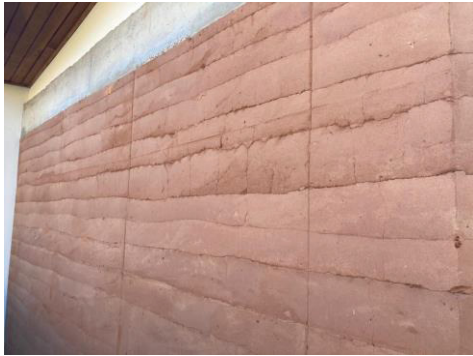
RESPOSTA	REGISTRO FOTOGRÁFICO										
<input checked="" type="checkbox"/> X	SAUDÁVEL, SEM PATOLOGIA APARENTE										
<input type="checkbox"/>	COM TRINCAS FINAS										
<input type="checkbox"/>	COM TRINCAS MAIS ESPESSAS										
<input type="checkbox"/>	DEFORMADAS										
<p><b>ESPAÇO PARA REGISTROS COMPLEMENTARES:</b> Foram observadas as duas áreas superiores da parede: tanto na área mais alta do beiral, quanto na mais baixa, verificando aspecto saudável e sem focos de umidade.</p>

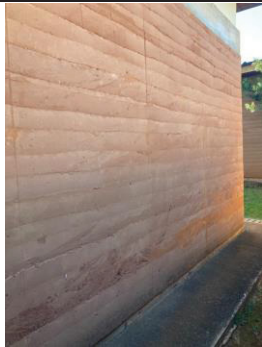
FICHA PARA ESTUDO DE CASO		
FICHA DE OBSERVAÇÃO	<b>32 - HÁ VÃOS PARA ABERTURAS DE ESQUADRIAS?</b>	
	RESPOSTA	REGISTRO FOTOGRÁFICO
	<input checked="" type="checkbox"/> NÃO (EMPENA CEGA)
