ESTUDO DE CASO: ANÁLISE DAS MANIFESTAÇÕES PATOLÓGICAS NOS
APARTAMENTOS DO CONDOMÍNIO FIT MARUMBI – CURITIBA/PR.

Monografia (Graduação) – Universidade Federal do Paraná, Campus Pontal do Paraná, Centro de Estudos do Mar, Curso de Engenharia de Civil.

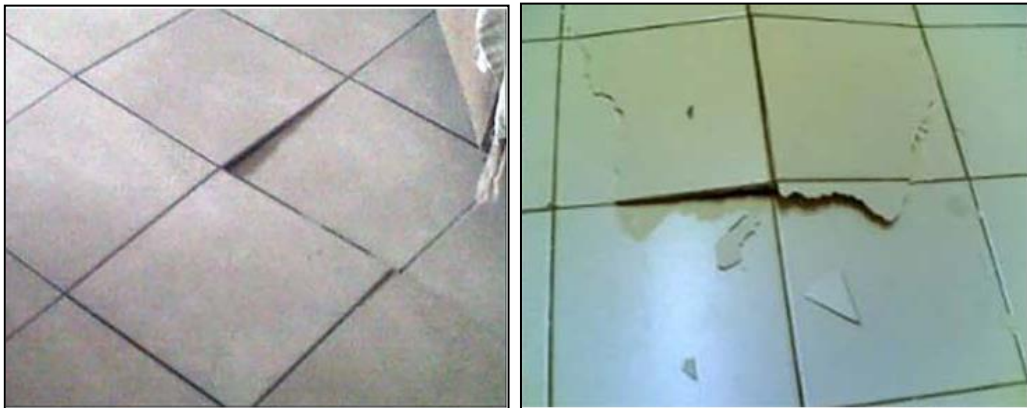
FIGURA 23 – CERÂMICA SOLTANDO

Analisando as imagens da Figura 14 (Capítulo 3), percebe-se que os azulejos estão se soltando das paredes praticamente com a unidade inteira, sem a argamassa de revestimento preza no tardo do azulejo. Ademais, esse problema de deslocamento é comum de ser encontrado em obras civis, e para ilustrar essas evidencias a FIGURA 23 e FIGURA 24, mostram os azulejos de paredes em áreas molhadas (cozinha e banheiro) que ocorrem o estufamento e/ou deslocamento de algumas unidades de azulejos, conforme alguns altores pesquisados.

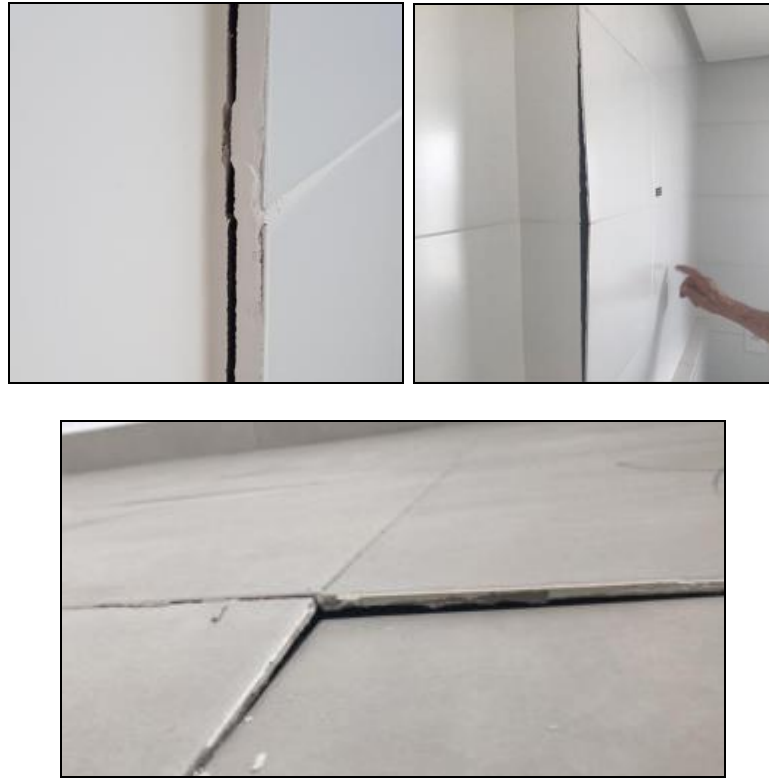
FIGURA 24 – CERÂMICA SOLTANDO

Segundo Faria (2018) existem diversas causas de deslocamento de revestimentos cerâmicos de pisos e paredes e, de forma sucinta são descritas as ocorrências observadas pela autora:

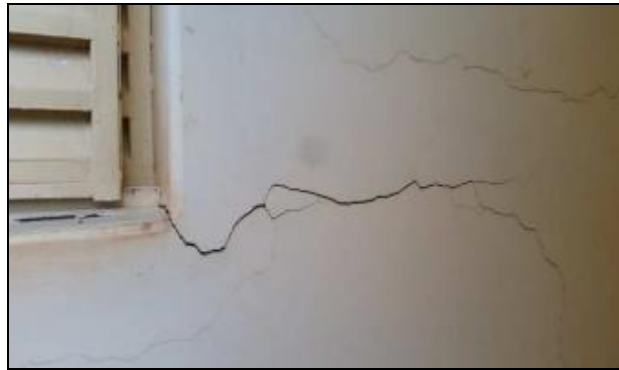
FIGURA 25 – PAREDE DA SUÍTE

A ausência de estruturas das vergas e contravergas em aberturas são fatos comumentemente encontradas em execuções de aberturas em obras civis. Por exemplo, a imagem FIGURA 25 mostra a ocorrência da ausência de contravergas na janela ocasionando fissuração na alvenaria.

Como simples sugestão, devido a não visualização no detrimento e/ou há prejuízo na estrutura da edificação, recomenda-se a execução de aplicação de entelamento (telas), e após a regularização da alvenaria e a realização de acabamentos da parede, conforme especificado na TABELA 5.
