UNIVERSIDADE FEDERAL DO PARANÁ
CENTRO DE ESTUDOS DO MAR
CURSO DE ENGENHARIA CIVIL

ANÁLISE DA APLICAÇÃO DAS NORMAS VIGENTES PARA A EXECUÇÃO DE
OBRAS DA CONSTRUÇÃO CIVIL NO MUNICÍPIO DE PONTAL DO PARANÁ

Trabalho de Conclusão de Curso apresentado
como requisito parcial para obtenção de título de
Bacharel em Engenharia Civil pela Universidade
Federal do Paraná – Centro de Estudos do Mar.

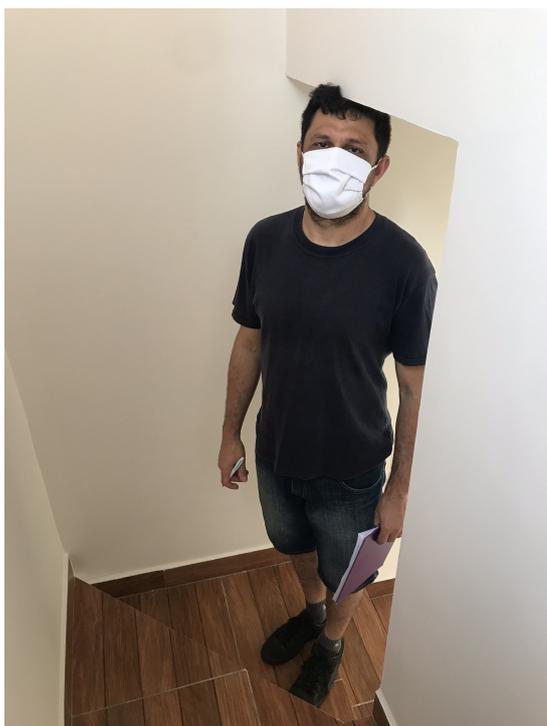
FIGURA 7 – VÃO LIVRE DA ESCADA

Esse quarto pode ser acessado por dentro de outro quarto da unidade ou através de uma modificação no hall do segundo pavimento da edificação. O acesso por dentro de outro quarto seria estranho e implicaria na modificação do cômodo existente. Enquanto a modificação do hall que foi sugerida seria feita por um acesso muito estreito, o que deixaria a escada ainda mais limitada quanto a altura do vão livre de passagem que já é insuficiente para a passagem de uma pessoa maior de 1,8 m (FIGURA 7).

As escadas das unidades tipo B são feitas em madeira (FIGURA11), elas são longas para que seja possível respeitar a NBR 9050 (ABNT, 2020d) que determina a quantidade de degraus de acordo com a altura do vão existente. Não existem patamares, a escada é única, e mesmo assim o vão livre não corresponde a necessidade de passagem de uma pessoa de 1,8 m (FIGURA 12).

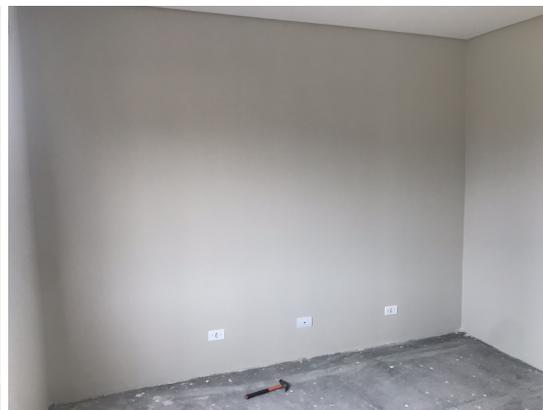
FIGURA 16 – QUARTO-OBRA B

Embora as paredes estivessem lisas (FIGURA 16), em alguns locais a pintura interna apresentava manchas que possivelmente foram decorrentes da aplicação incorreta da tinta sobre a massa corrida sem o acabamento adequado.

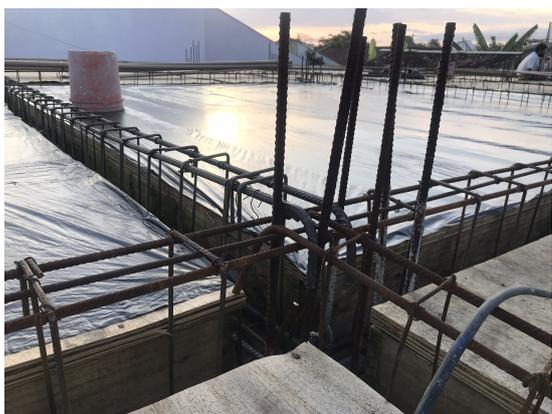
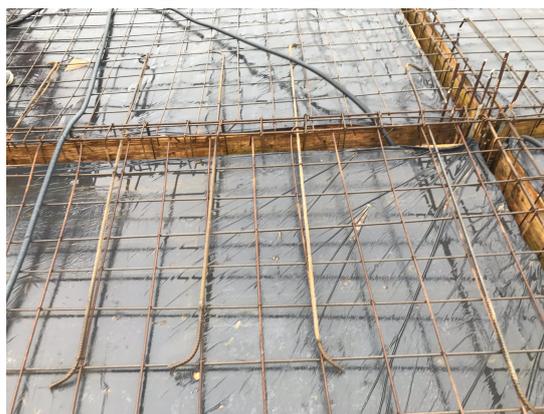
As armaduras das vigas da laje foram feitas com aço CA-50 de 8 mm, 10 mm e 12,5 mm. As lajes foram armadas com armaduras negativas para a amarração dos panos de lajes (FIGURA 20 e FIGURA 21). As armaduras negativas deveriam ter sido ancoradas com espaçadores do tipo caranguejo para evitar que durante a concretagem a armadura com a finalidade negativa se tornasse positiva prejudicando assim a estrutura.

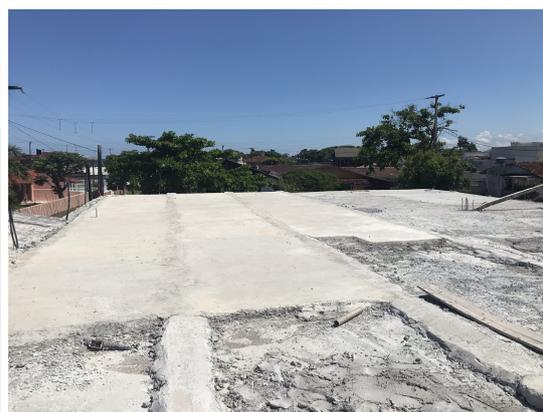
FIGURA 28 – CONTRAPISO- OBRA C

Devido à irregularidade ocorrida durante a concretagem da laje, a engenheira optou pela realização posterior de um contrapiso que garantisse o caimento de 3% previsto em projeto (FIGURA 28). A execução deste contrapiso exigiu uma grossa camada de argamassa para obter a regularização. Ele foi feito para auxiliar no acabamento e uniformidade da laje, pois, ela seria impermeabilizada.

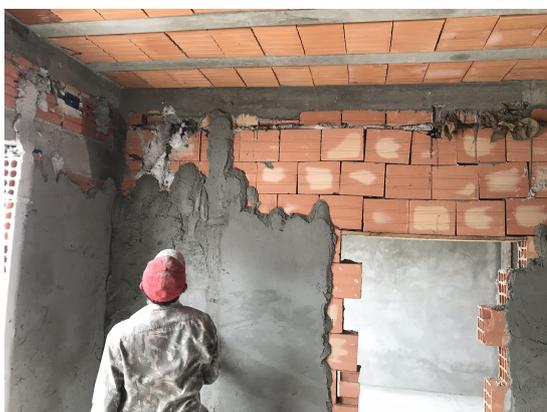
FIGURA 30 – ALVENARIA-OBRA D

Pela inspeção da alvenaria, os pilaretes foram executados com a alvenaria, pois havia locais com excesso de concreto próximo aos pilaretes. Também foi possível observar que o prumo e o nível da alvenaria não foi verificado durante a execução, pois, algumas paredes estavam tortas. As vergas e contra-vergas foram feitas em todas os locais onde haveriam portas janelas.

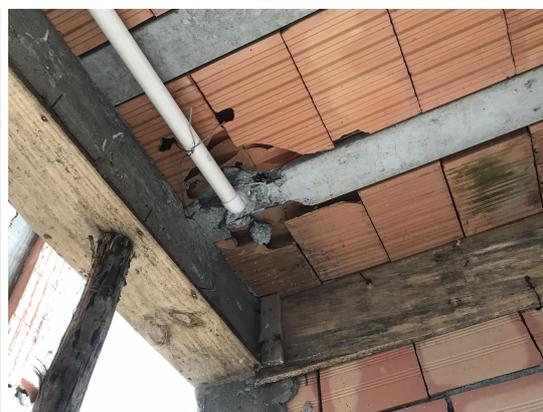
FIGURA 31 – ESGOTO-OBRA D

Durante a primeira visita à obra foi verificado que as instalações de esgoto estavam concluídas. Alguns furos foram previstos e outros não, o que acabou interferindo na estrutura da laje a partir da modificação do cobrimento das vigotas treliçadas (FIGURA 31). A falta do cobrimento pode facilitar a corrosão e prejudicar as tubulações instaladas próximo às armaduras. As instalações de esgoto foram compostas por ralos lineares nos banheiros, e caixas de gordura próximo às pias. O esgoto sanitário seguiu o que dispõe a NBR 8160 (ABNT, 1999) quanto a configuração das tubulações de queda do esgoto e da ligação do esgoto primário e secundário.

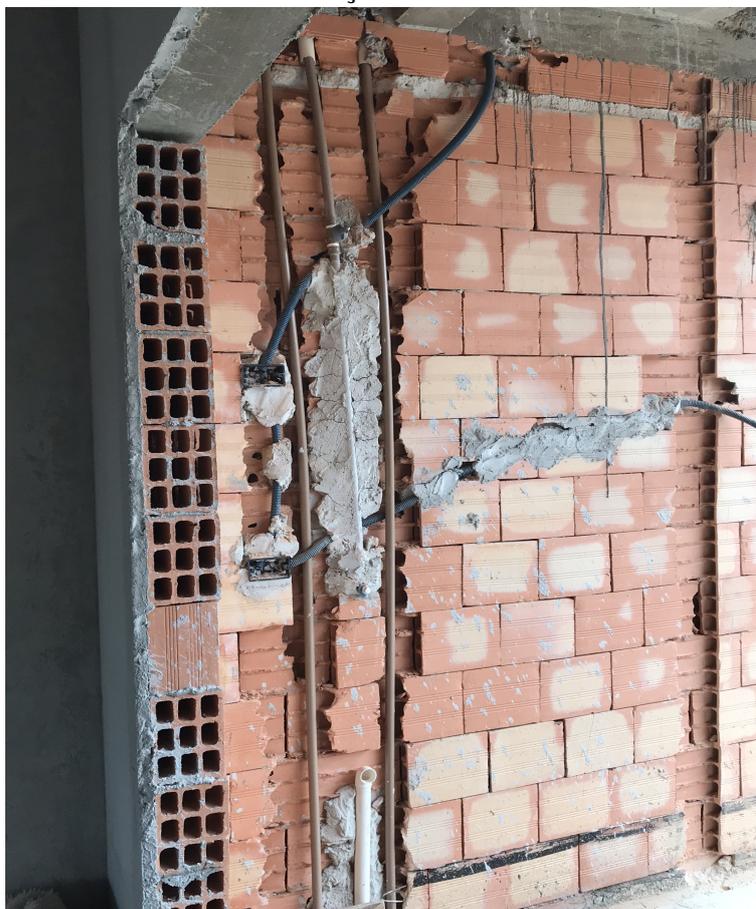
FIGURA 32 – INSTALAÇÕES HIDRÁULICAS-OBRA D

As instalações hidráulicas foram feitas antes do chapisco para evitar os recortes após a concretagem. Mas, em alguns locais houve conflito entre as instalações de água e os eletrodutos de energia elétrica (FIGURA 32). Os sobrados têm caixa d'água, registros de gaveta, registro de pressão, instalação de água e fria, e tubulação para instalação de chuveiro e torneiras de acordo com a NBR 5626 (ABNT, 2020b).

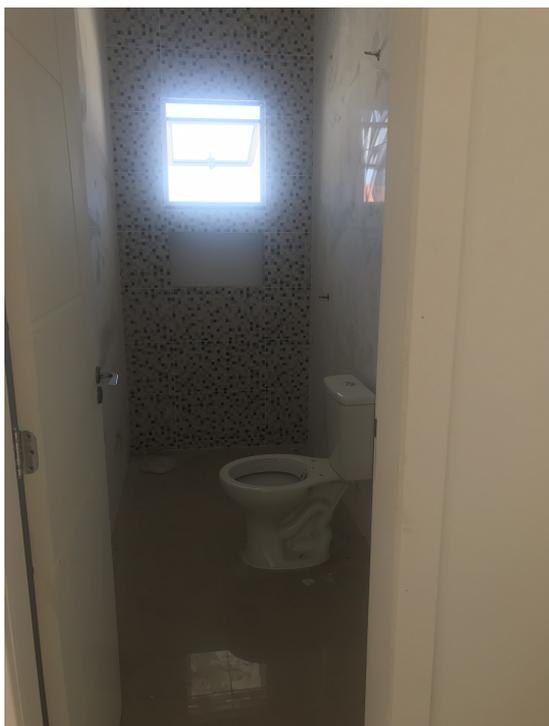
FIGURA 34 – BANHEIRO-OBRA D

Observou-se que o assentamento das peças de revestimento foi feito utilizando pingos de argamassa ao invés de passar a argamassa por toda a peça e sobre o local da instalação para permitir uma boa aderência conforme a orientação da NBR 13529 (ABNT, 2013a).

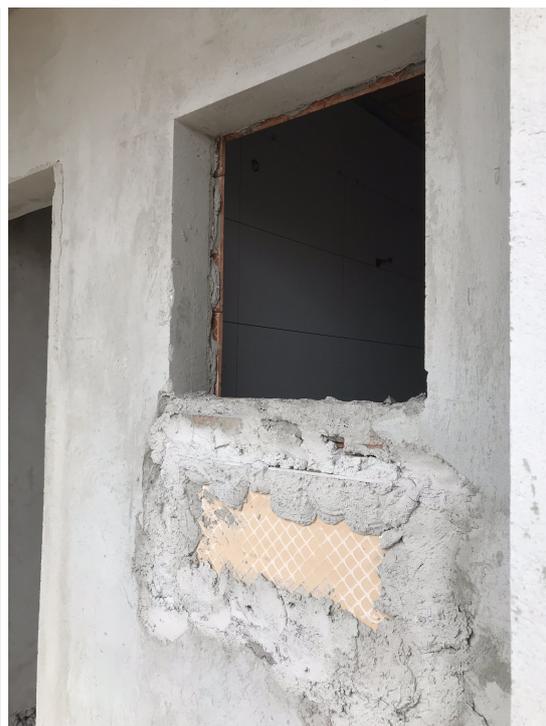
FIGURA 35 – NICHÔ-OBRA D

O acabamento decorativo utilizado foi o porcelanato nas paredes e piso, aplicado por um especialista utilizando nível a laser. Foi utilizado o mesmo revestimento que o empreiteiro dispõe em todas as obras para ser mais fácil repor em caso de necessidade de substituição. Um nicho construído na profundidade da parede do banheiro da suíte (FIGURA 34), nos fundos do revestimento da fachada fez com que o bloco cerâmico fosse removido (FIGURA 35).

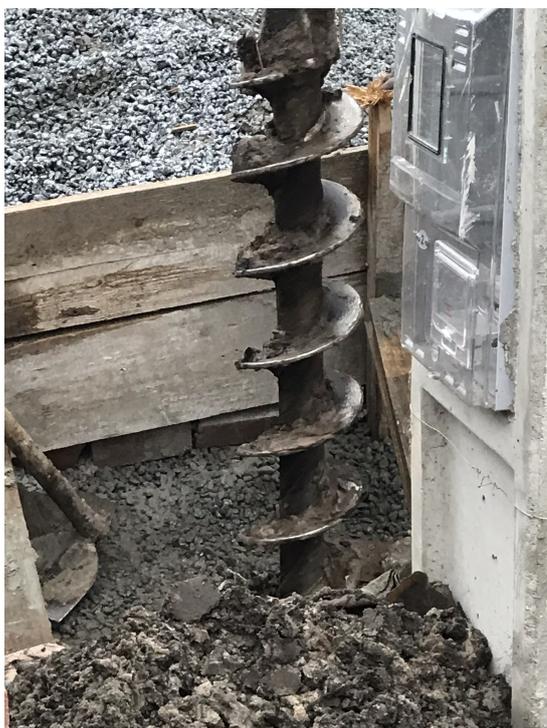
FIGURA 36 – ESTACA-OBRA E

Foram perfuradas ao total 70 estacas escavadas conforme a NBR 6122 (ABNT, 2019) (FIGURA 36), sendo 30 estacas com 3,5 m e 40 estacas com 3 m. Quando não era possível perfurar uma estaca após três tentativas, ela não era executada. A disposição das estacas poderia ter sido aprimorada a partir da realização de estudos do solo. A máquina atrapalhou a circulação na rua durante o procedimento.

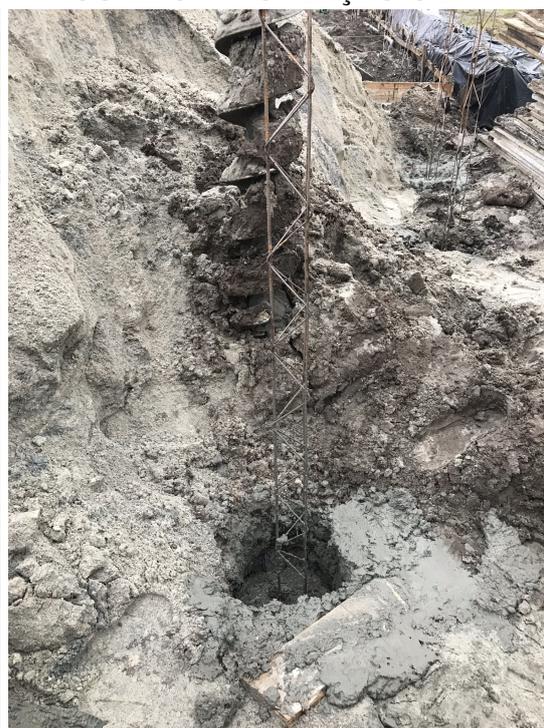
FIGURA 37 – FUNDAÇÃO-OBRA E

Para as armaduras das estacas foram utilizadas vigas treliçadas de aço CA-50 e 8 mm (FIGURA 37). Algumas armaduras da fundação não coincidiam com a locação dos pilares que seriam construídos.

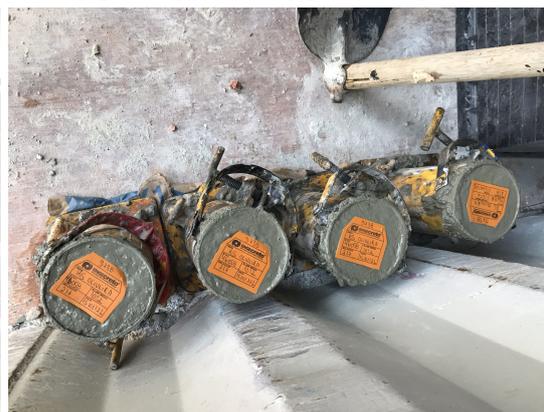
FIGURA 39 – AMOSTRAS-OBRA E

Os moldes de concreto para rompimento aos 28 dias foram preenchidos na obra (FIGURA 39), com 4 amostras foram feitas do primeiro caminhão contrariando a NBR 5738 (ABNT, 2016c). Durante o tempo em que as amostras ficaram na obra, não houve uma proteção adequada com vidro ou plástico sobre a superfície para garantir a integridade dos moldes de ensaio. Os corpos de prova foram moldados e levados à concreiteira para armazenamento e realização do ensaio de resistência à compressão.

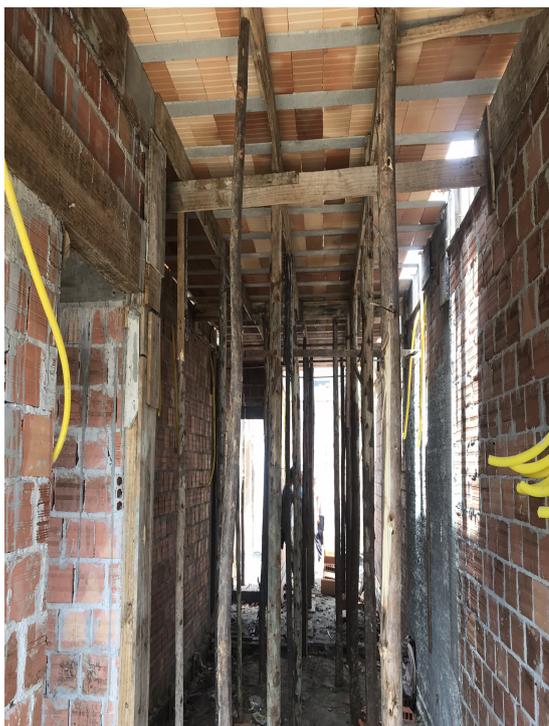
FIGURA 40 – ALVENARIA-OBRA E

A alvenaria da área interna das residências e das platibandas foi executada com juntas verticais e horizontais que não seguem as espessuras conforme orienta a NBR 8545 (ABNT, 1984) (FIGURA 40).

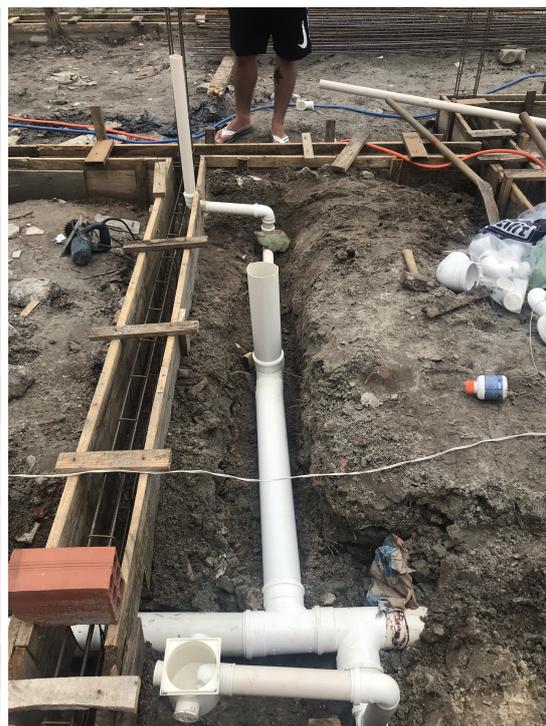
FIGURA 41 – ESGOTO-OBRA E

Antes da concretagem da viga baldrame foram realizados os furos previstos na estrutura para as instalações de esgoto (FIGURA 41). A conexão da tubulação de esgoto foi feita da maneira Pia-Vaso-Ramal e Ralo-Ramal ao invés de Pia-Ralo-Ramal e Vaso-Ramal segundo a NBR 8160 (ABNT, 1999).

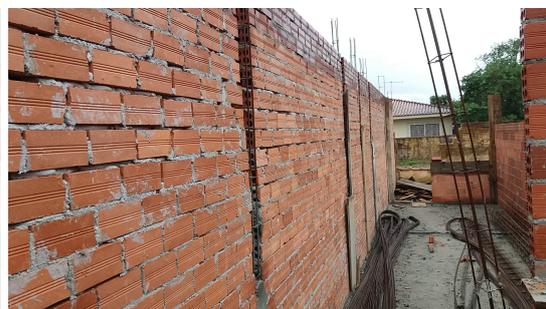
FIGURA 47 – PILARETES-OBRA F

Como os pilaretes foram executados após a construção das paredes de alvenaria, as formas não apresentaram estanqueidade conforme solicita a NBR 7190 (ABNT, 1997a) (FIGURA 47).

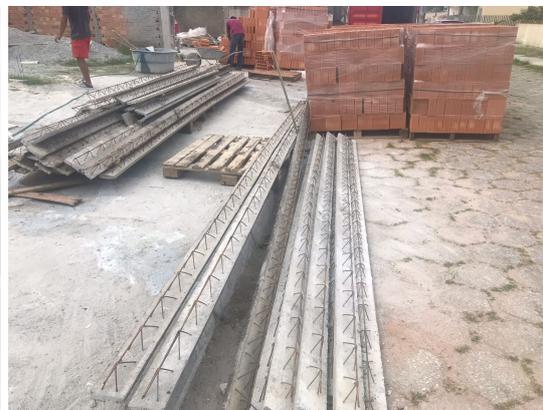
FIGURA 51 – CANTEIRO-OBRA G

cerâmicos atrapalhavam a circulação, pois, ficavam na via (FIGURA 51). Desta maneira, as recomendações da NR 18 (NR, 2021) foram seguidas parcialmente.

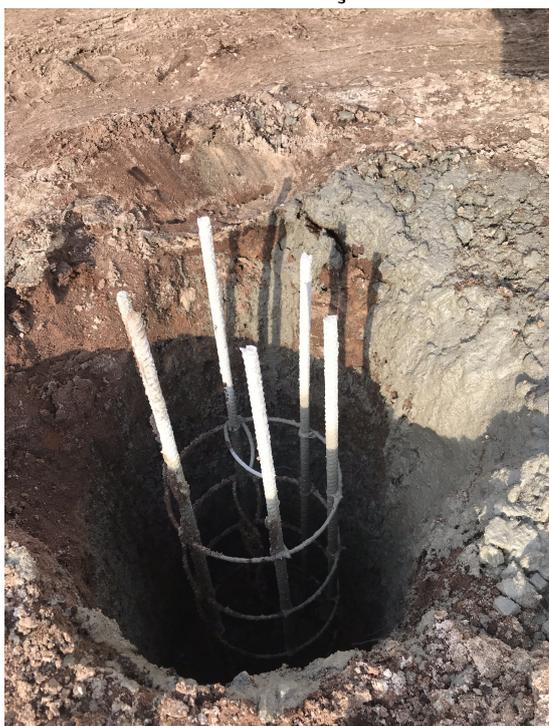
FIGURA 54 – FUNDAÇÃO-OBRA H

Após a locação da obra foi realizada a drenagem do terreno durante três dias, utilizando bombas de rebaixamento de lençol freático, conectadas a três ponteiras. Não houve um estudo para conhecer as características do solo. A fundação foi feita durante dois dias para executar as 48 estacas escavadas conforme a NBR 6122 (ABNT, 2019) (FIGURA 54). A concretagem das estacas foi feita com concreto dosado em obra logo após a escavação.

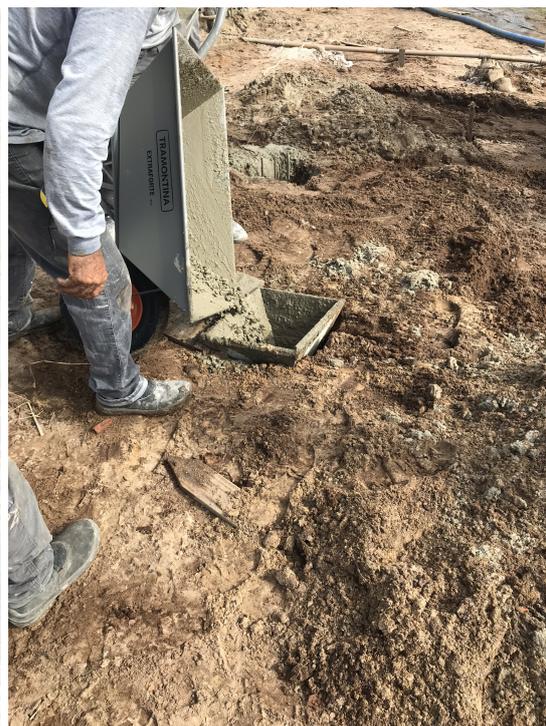
FIGURA 55 – ARRANQUE-OBRA H

A escavação das estacas foi feita até que fosse possível atingir 4 metros de profundidade. Para algumas estacas era necessário escavar cinco vezes até alcançar a profundidade desejada. Foi deixado um espaço de 0,85 m no final da estaca para fazer a ligação da interface estaca- viga baldrame utilizando um molde do arranque (FIGURA 55).

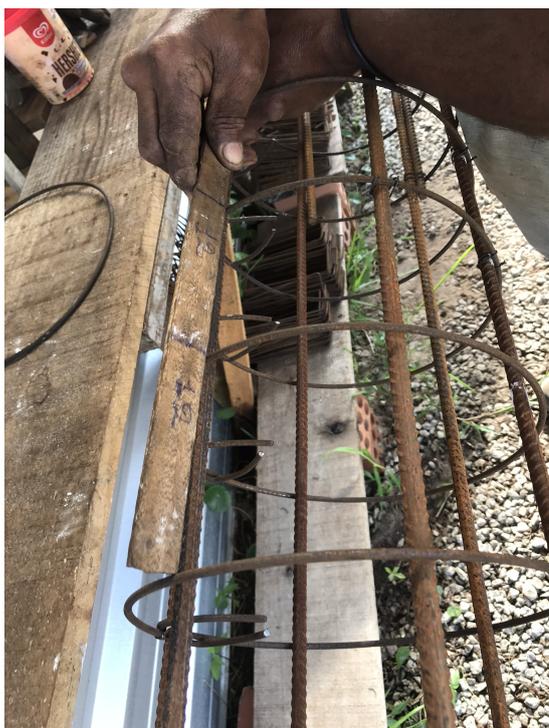
FIGURA 56 – ARMADURAS-OBRA H

A armadura das estacas foi feita com os estribos moldados no formato circular com 19 cm de diâmetro e espaçamento de 12 cm em aço CA-60 com barras de 4,2 mm de espessura, presos com arame recozido nas barras de aço CA-50 com 3 metros de comprimento e espessura de 10 mm (FIGURA 56).

Em nenhum momento durante o acompanhamento da obra os espaçadores que garantem o cobrimento mínimo das armaduras de concreto foram utilizados conforme a NBR 6118 (ABNT, 2014a).

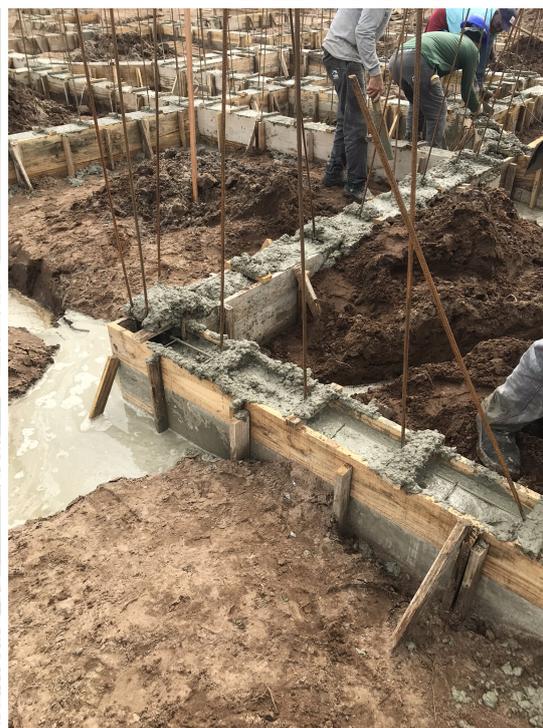
FIGURA 57 – BALDRAME-OBRA H

As armaduras que compõem a alvenaria estrutural foram engastadas nas armaduras das vigas baldrame (FIGURA 57). As armaduras verticais foram feitas em aço CA-50 de 10 mm que são instaladas a cada 0,36 m. As barras foram amarradas a cada 2 fiadas de EPS, onde também eram adicionadas barras no sentido longitudinal da alvenaria. Estas barras longitudinais eram de 6,3 mm para as estruturas de alvenaria internas e de 8 mm nas áreas de divisa.

a colher de pedreiro para finalizar, onde se encheram alguns carrinhos de mão com excesso de concreto de algumas área para preencher áreas que não eram acessíveis. O espaço era limitado e as barras de aço atrapalhavam. Foram feitas valas para o escoamento do excesso da água que estava nas valas deixadas para o arranque das caixarias (FIGURA 57).

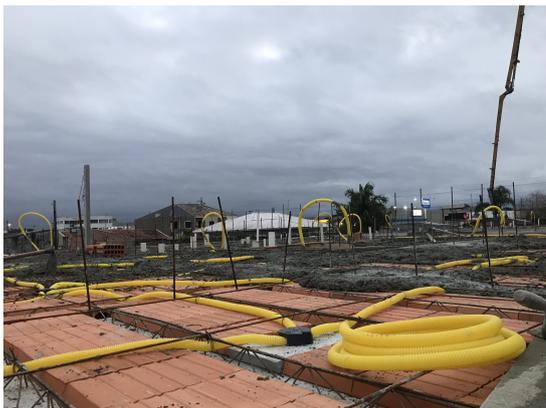
FIGURA 58 – LAJE-OBRA H

O planejamento da concretagem da laje foi falho, pois, onde deveriam ser preenchidas lajes com 7 cm foram preenchidos 10 cm e só foi notado um bom tempo depois. Utilizou-se um nível a laser para fazer novas marcações nas outras caixarias que seriam concretadas e para espalhar o excesso de concreto onde era possível ainda.

Durante a concretagem da laje, o processo precisou ser interrompido devido à falta do concreto (FIGURA 58). A balança da empresa que forneceu o concreto estragou no fim do dia, e o último caminhão-betoneira não pode ser enchido com o concreto que seria utilizado para finalizar a concretagem da laje. Seriam utilizados um caminhão de 10 m³ e outro de 8 m³, e o último de 6 m³

No caso das obras C e H, as falhas de concretagem causaram juntas não planejadas, estas juntas podem vir a causar danos posteriores a estrutura. A laje é projetada para ser um elemento contínuo nos panos determinados pelas juntas planejadas, quando há uma junta não planejada, pode haver rupturas na laje.

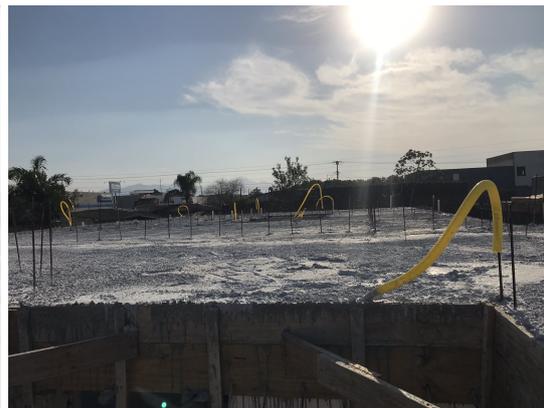
FIGURA 59 – JUNTA DA LAJE-OBRA H

dependendo do método utilizado para a retomada da concretagem da laje, que não pode ser acompanhado, surjam danos na estrutura futuramente (FIGURA 59).

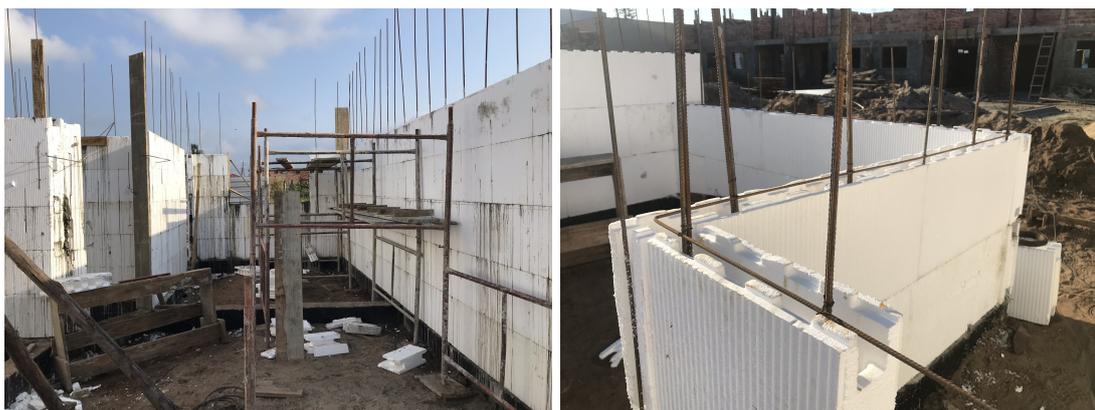
FIGURA 60 – ALVENARIA ESTRUTURAL FIGURA 61 – DETALHE ALVENARIA

Após a concretagem, as formas eram alinhadas com auxílio de fio de *nylon*, escoradas com madeira, e travadas com ganchos feitos de barras de aço CA-60 de 4,2 mm (FIGURA 60). Desta maneira, era possível fazer duas fiadas por vez, após concretadas eram inseridas armaduras longitudinais para ancoragem e o uso de grampos feitos com aço CA-60 para permitir amarrar provisoriamente uma fiada à outra para garantir o alinhamento da alvenaria (FIGURA 61). Foram feitos recortes e encaixes na montagem das formas para os locais onde seriam instaladas portas e janelas. As vergas e contra vergas foram feitas com a instalação de barras de aço na posição longitudinal, dentro do EPS, e concretadas.

A obra H não pode ser comparada com as demais, pois, o sistema de alvenaria estrutural realizado com placas de EPS necessita de uma norma específica. As normas encontradas tratavam apenas da estrutura isolada do EPS ou da utilização de formas não incorporadas para parede de concreto, o que não foi observado no caso da obra H que utilizava formas incorporadas. A realização de um novo tipo de alvenaria como o EPS aumenta a qualidade de execução desta fase, pois, uma nova tecnologia exige conhecimento, acompanhamento e controle de qualidade de execução.

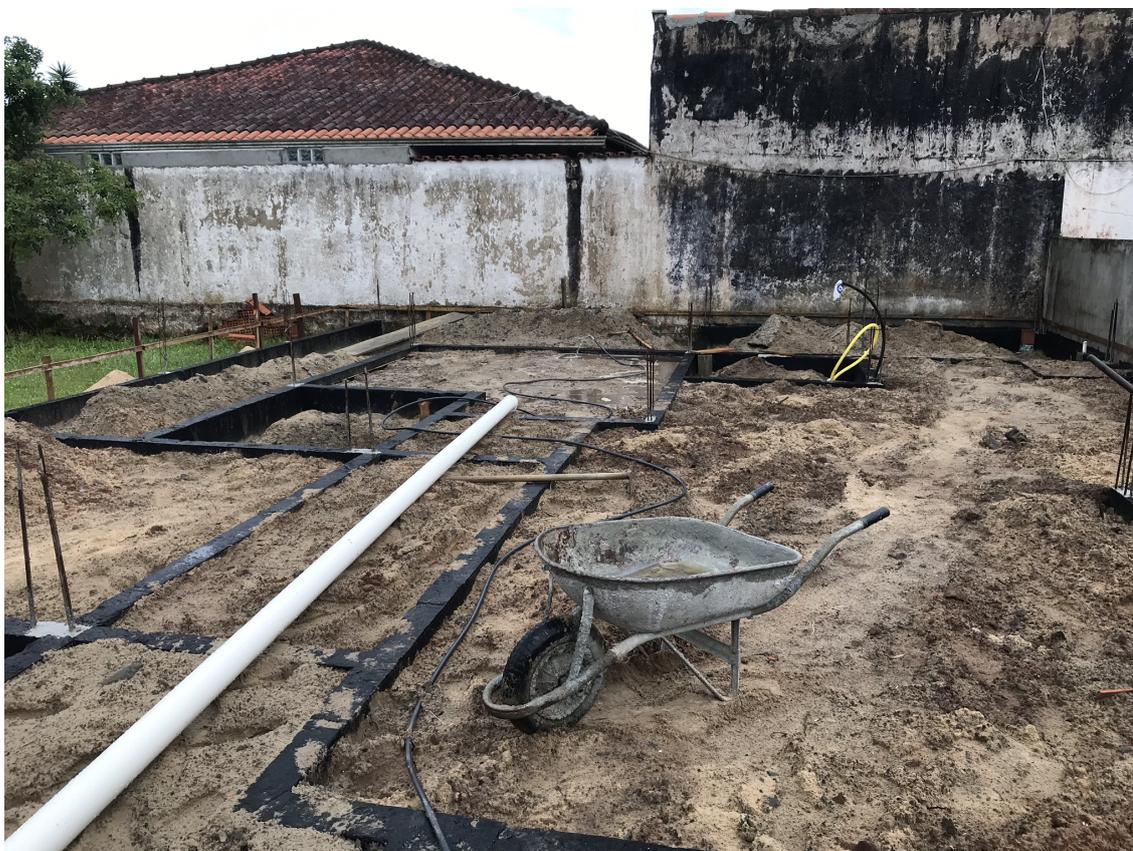
FIGURA 62 – OBRA I

Durante a visita inicial a obra já estava com as vigas baldrame prontas e impermeabilizadas com tinta asfáltica. A compactação do solo foi feita utilizando mangueiras de água (FIGURA 62).

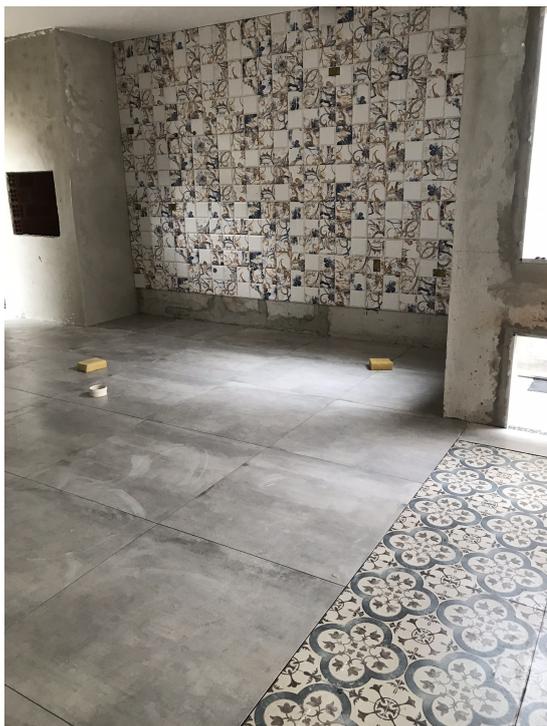
FIGURA 63 – REVESTIMENTO-OBRA I

O acabamento decorativo foi feito com placas de revestimento em porcelanato, com uma paginação das peças. Para a sala, foi planejada uma paginação com porcelanato liso e estampado na sala formando um desenho no piso (FIGURA 63).

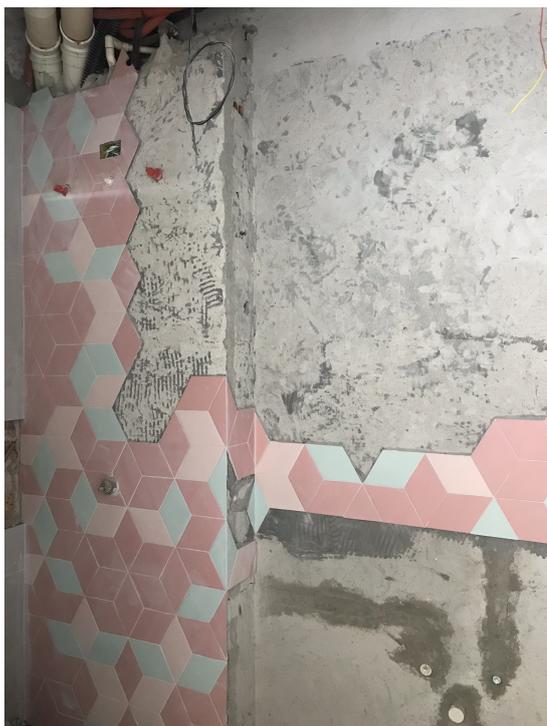
FIGURA 65 – REVESTIMENTO-OBRA J

A etapa do revestimento que foi acompanhada era a do acabamento decorativo (FIGURA 65). Como a decoração ficou sob responsabilidade de uma arquiteta, havia na obra um caderno de paginação para cada local que iria receber o acabamento decorativo (FIGURA 66) e não só com a realização do PRF como na NBR 13529 (ABNT, 2013a).

Optou-se pela utilização de porcelanato em todas as áreas, com diferentes paginações de acordo com o ambiente, e combinadas com a marcenaria e decoração que seriam utilizadas para compor os ambientes (FIGURA 65).

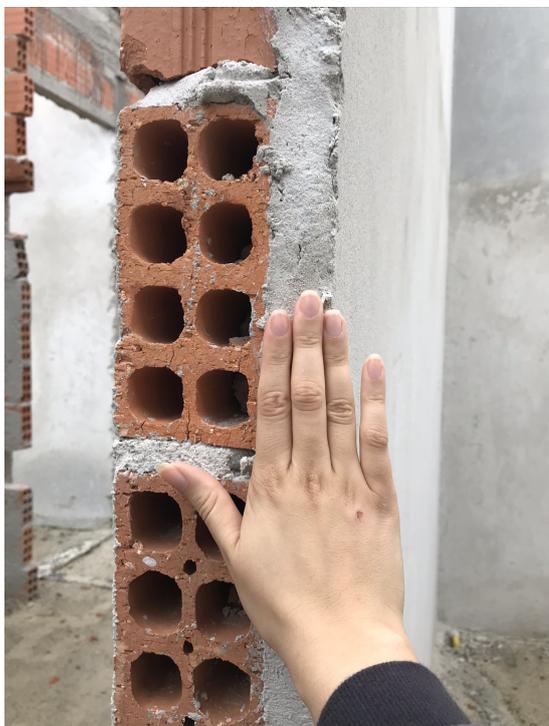
FIGURA 69 – REBOCO 1-OBRA K

As etapas do emboço e do reboco foram as que apresentaram a maior falha de execução observada nas visitas deste estudo. O reboco era muito grosso para cobrir as falhas da alvenaria (FIGURA 69 e FIGURA 70).

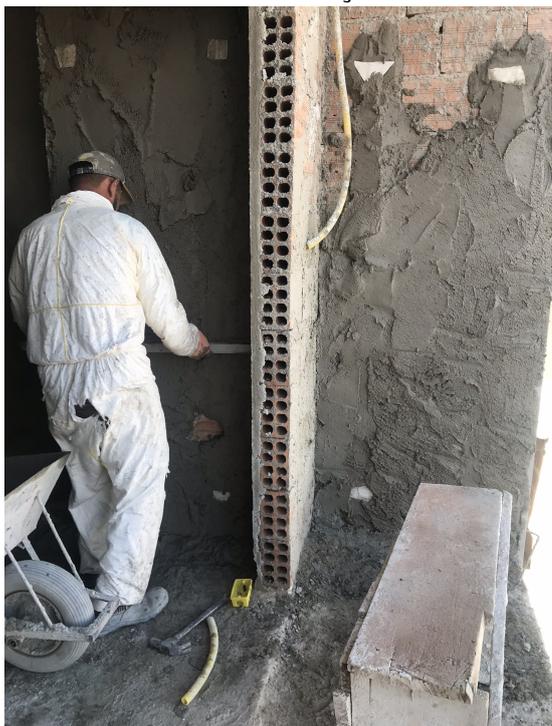
FIGURA 71 – EMBOÇO-OBRA L

O chapisco das paredes era homogêneo, fino, bem aplicado e aderido à alvenaria. O emboço foi feito utilizando taliscas de material cerâmico como guia para o nivelamento da camada. O reboco foi feito com a utilização de régua de alumínio para sarrafejar a argamassa e deixar a parede lisa e o homogênea (FIGURA 71). Ao final o reboco tinha em torno de dois dedos de espessura.

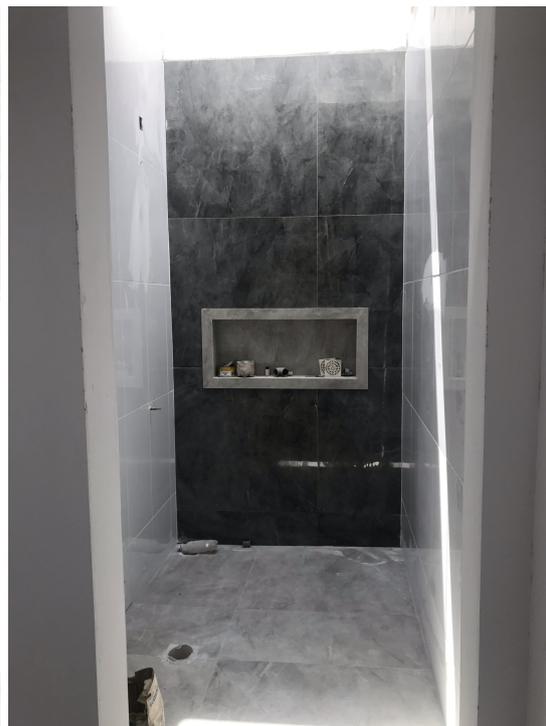
FIGURA 72 – REVESTIMENTO-OBRA L

O revestimento decorativo foi feito com porcelanato no piso, nas paredes, escadas, e inclusive no revestimento dos nichos dos banheiros. Esse material foi utilizado com uma paginação onde a mesma peça utilizada no piso foi utilizada na parede (FIGURA 72). O acabamento e encaixe das peças é feito com recorte de 45°. Os rodapés foram embutidos na alvenaria.

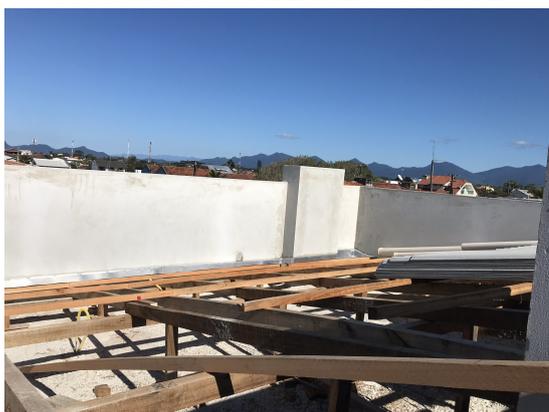
FIGURA 73 – TELHADO-OBRA L

O processo de execução do telhado foi feito a partir do corte da madeira que seria utilizada na elaboração da trama do telhado (FIGURA 73). As telhas foram instaladas após a instalação da estrutura de vedação. Elas foram ncaixadas de acordo com a NBR 7581-1 (ABNT, 2014b) e fixadas com parafusos (FIGURA 74).

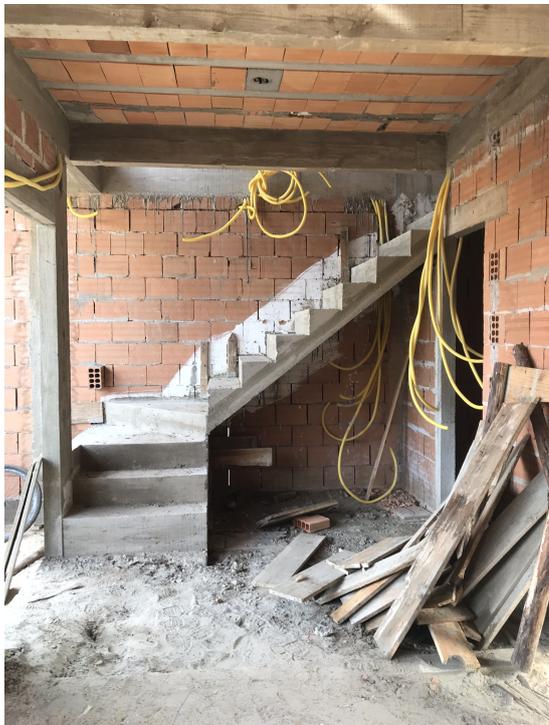
FIGURA 75 – INÍCIO ESCADA-OBRA L

Não houve um projeto da escada, ela foi executada conforme o empreiteiro planejou. A escada apresenta patamares desiguais (FIGURA 75 e um desnível no

encontro com o segundo pavimento (FIGURA 76) em desacordo com a NBR 9050 (ABNT, 2020d).
