UNIVERSIDADE FEDERAL DO PARANÁ
SETOR DE CIÊNCIAS DA TERRA
DEPARTAMENTO DE GEOMÁTICA
CURSO DE ENGENHARIA CARTÓGRAFICA E DE
AGRIMENSURA

Geotecnologias aplicadas às perícias em casos de atropelamento

**CURITIBA
2023**

Trabalho de Conclusão de Curso apresentado à disciplina Laboratório de Estatística do Curso de Graduação em Estatística da Universidade Federal do Paraná, como exigência parcial para obtenção do grau de Bacharel em Engenharia Cartográfica e Agrimensura.

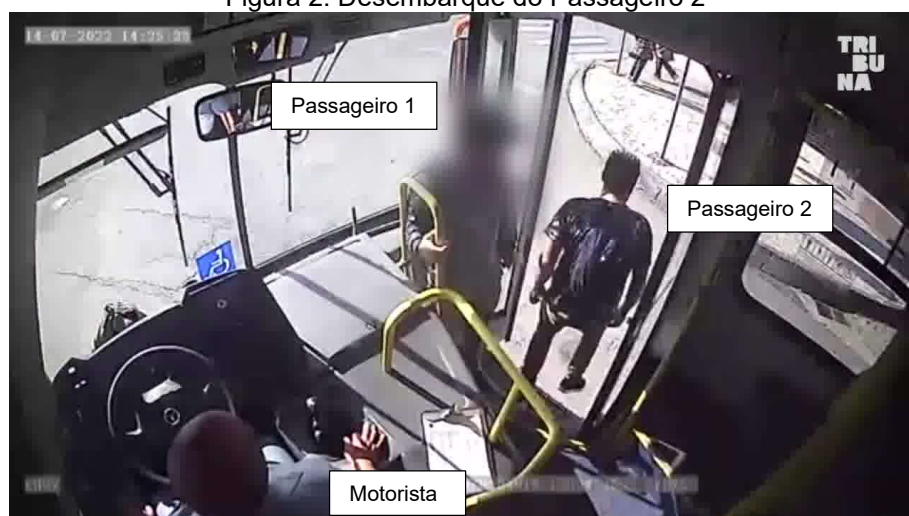
Figura 2: Desembarque do Passageiro 2

Ao assistir o vídeo por diversas vezes observa-se que o condutor reduz a velocidade para realizar uma conversão à esquerda e ter acesso a área do terminal. Após aproximadamente 50 m, o veículo para e o passageiro 2 desembarca, como podemos visualizar em um outro frame extraído do vídeo, figura 02.

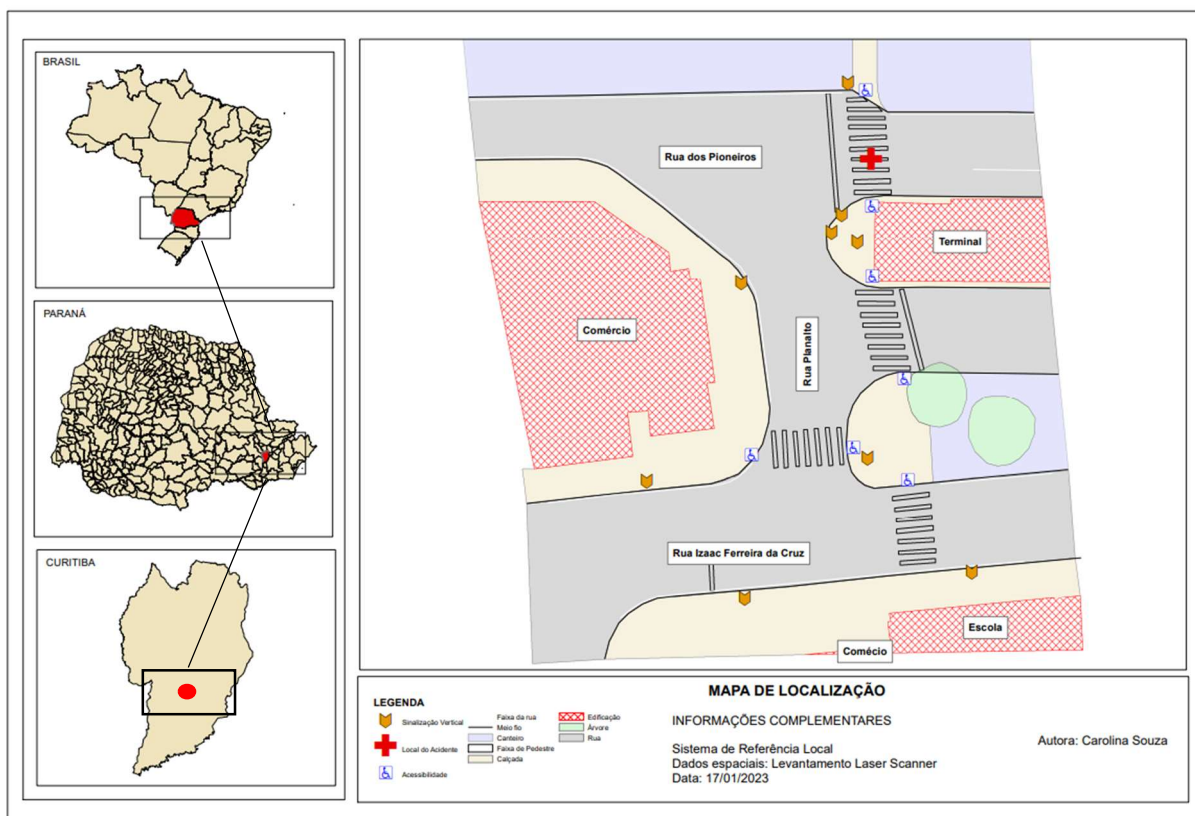
Figura 29: Localização dos elementos do local do acidente

A partir da nuvem de pontos foi possível extrair um ortomosaico para a elaboração de uma planta do local do acidente (figura 29) a partir de uma vetorização das feições para a realização das análises posteriores.

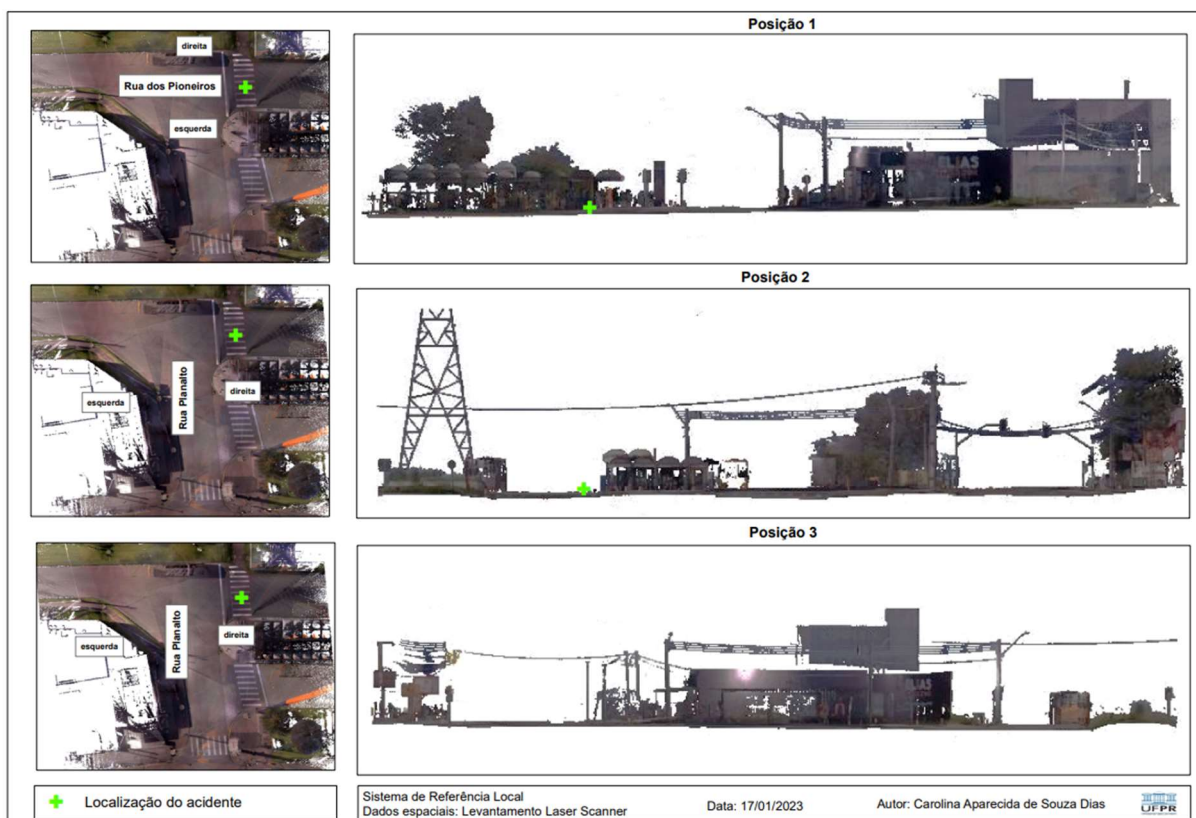
Figura 30: Perfis da posição do acidente

Foram também extraídos ortomosaicos em diferentes perfis para a visualização do local do acidente, mas devido a quantidade de pontos coletados durante a varredura *laser* o ortomosaico ficou pixelado. A figura 30, apresenta três pontos de vistas distintos do local do acidente a partir de ortomosaicos obtidos com a varredura *laser*.

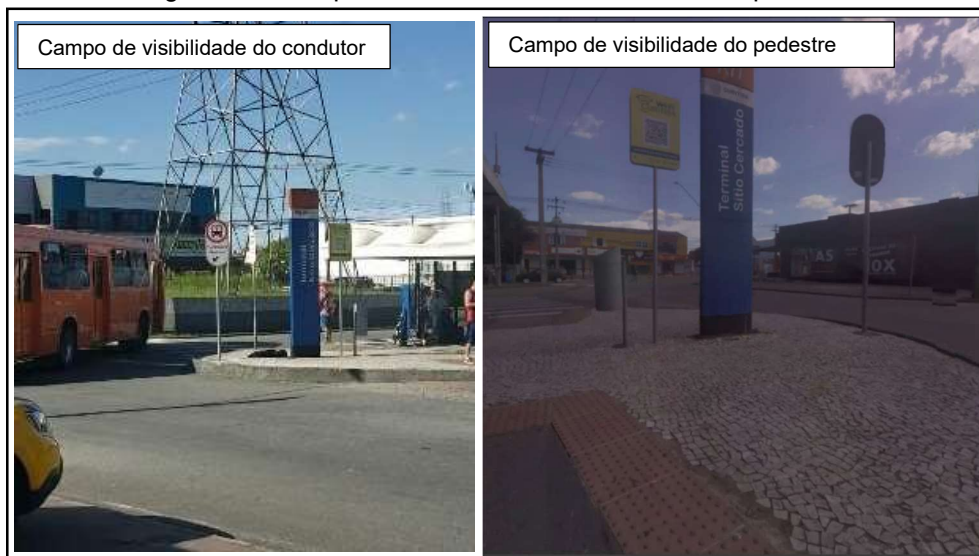
Figura 31: Campo de visibilidade do condutor e do pedestre

A figura 31, exemplifica a situação de visibilidade entre os envolvidos.

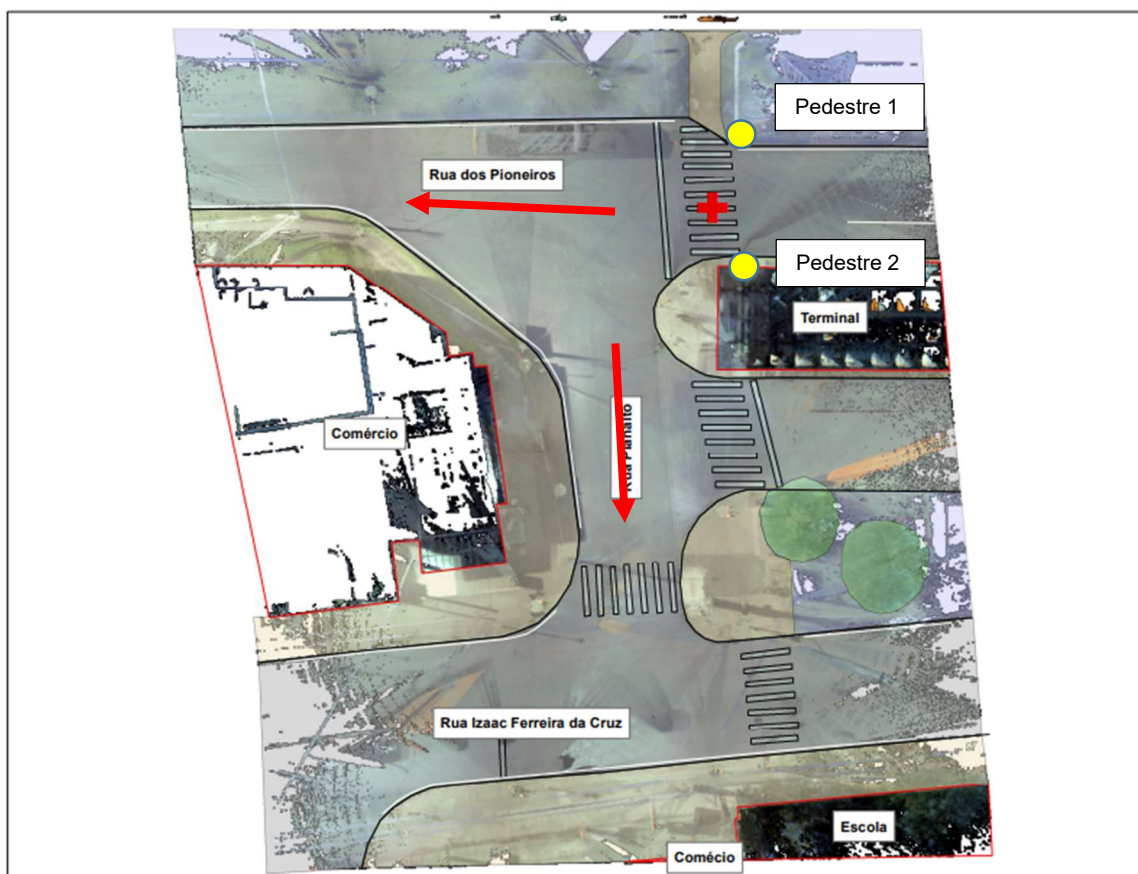
Figura 34: Sentido que requer atenção do pedestre ao atravessar.

uma direção, como é apresentado na figura 33. A pedestre 1 olha para a mesma direção que a pedestre 2, mas sentidos opostos (Rua dos Pioneiros). A figura 34, apresenta as direções que necessitam de atenção que são: a rua Planalto e a rua dos Pioneiros, além de indicar o local em que o acidente ocorreu.

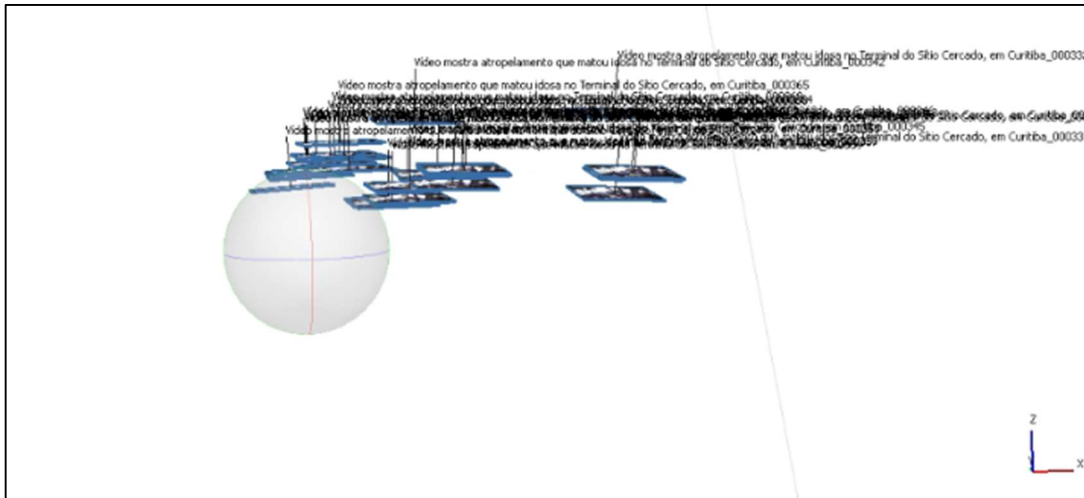
Figura 38: Procedimento de alinhamento das imagens.

Na figura 38 é apresentado o resultado obtido do alinhamento das imagens realizado no software Metashape utilizando a técnica SfM. Pode-se notar que o processo falhou, uma vez que o posicionamento relativo entre as imagens encontra-se visivelmente errado.

A falta de alinhamento das imagens implica que o algoritmo não conseguiu identificar pontos homólogos entre as imagens.

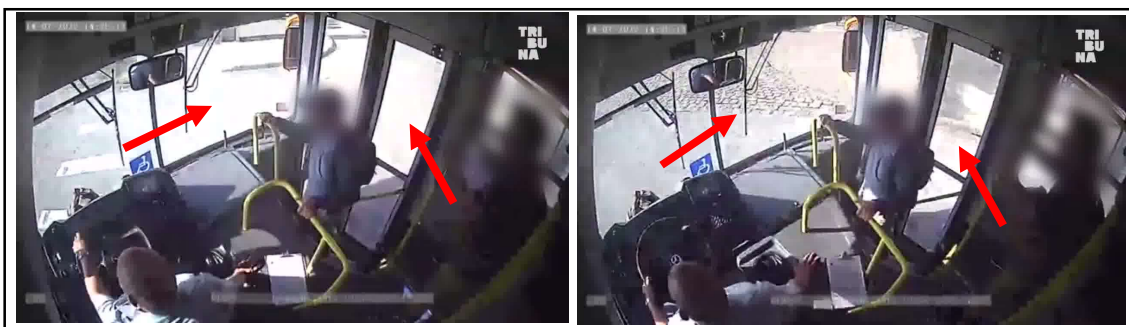
Figura 39: Elementos que podem causar problemas no processo de modelagem.

A figura 39, apresenta as possíveis causas da identificação errada e/ou inexistente de pontos homólogos como:

- 1) Pequena porção das imagens que são passíveis de serem utilizadas para identificação de pontos homólogos, uma vez que essa região se restringe às janelas do veículo em que se pode ver o ambiente externo,
- 2) Baixa qualidade e resolução das imagens,
- 3) Falta de pontos distintos para serem identificados devido a falta de textura do ambiente externo visualizado através das janelas,
- 4) Redução da qualidade da imagem nas regiões de interesse devido ao vidro que causa refração, auxiliando no erro da identificação de pontos homólogos.

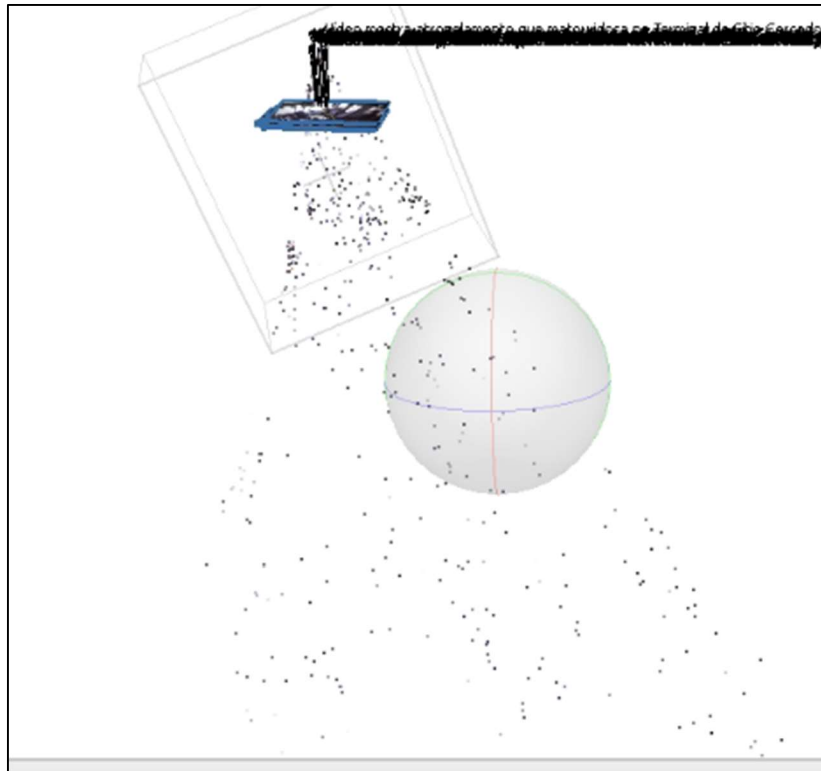
Figura 41: Nuvem de pontos espaçadas

Uma vez inseridos os pontos de apoio, a função “Alinhar Imagens” foi novamente executada. O resultado é mostrado na figura 41. Novamente observou-se que o alinhamento não obteve sucesso uma vez que o algoritmo não encontrou pontos homólogos suficientes para realizar o alinhamento. Os pontos de controle poderiam ter auxiliado no alinhamento das imagens caso fossem melhores distribuídos e em maior quantidade entre as imagens onde o alinhamento falhou, porém não foi o caso deste estudo onde pôde-se identificar poucos pontos, novamente devido a ausência de pontos distintos nas imagens.

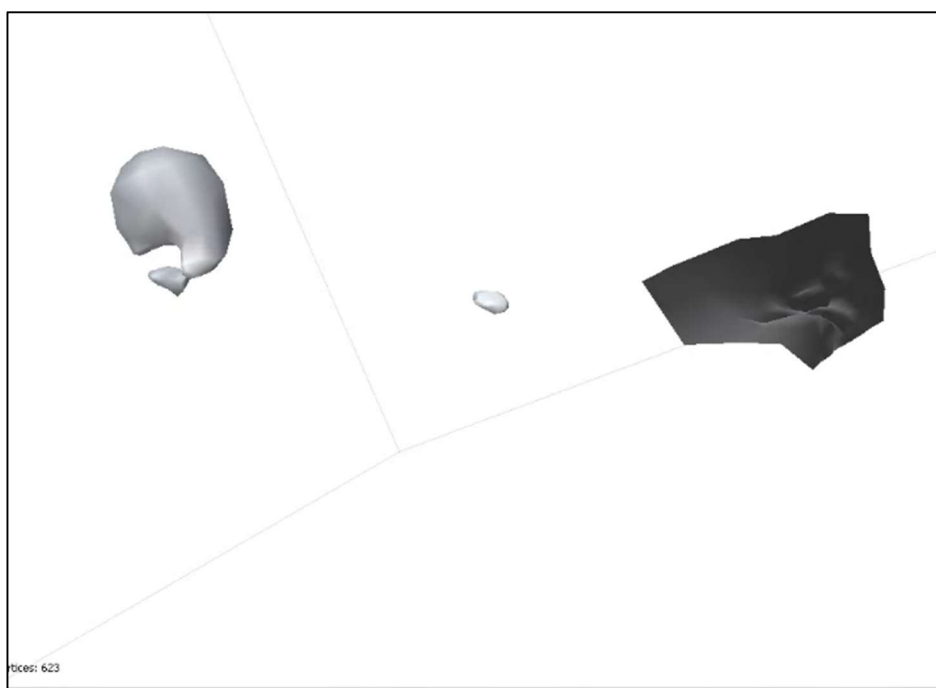
Figura 43: Modelo 3D, gerado.

A investigação realizada neste trabalho mostrou não ser possível obter a trajetória da câmera devido a impossibilidade de realizar a orientação (“alinhamento”) das imagens devido à dificuldade de obtenção de pontos homólogos pelas razões discutidas anteriormente.

Será necessário um estudo mais detalhado para poder tentar identificar as causas dos possíveis problemas e soluções. A figura 43 apresenta o modelo, visivelmente errado, obtido dentro das condições descritas nesse trabalho.

Para um resultado mais expressivo uma das possíveis soluções seria um melhor posicionamento da câmera de forma que a área externa seja mais evidente nas imagens, ou seja, uma câmera na parte externa do veículo para captura da região durante o seu deslocamento.

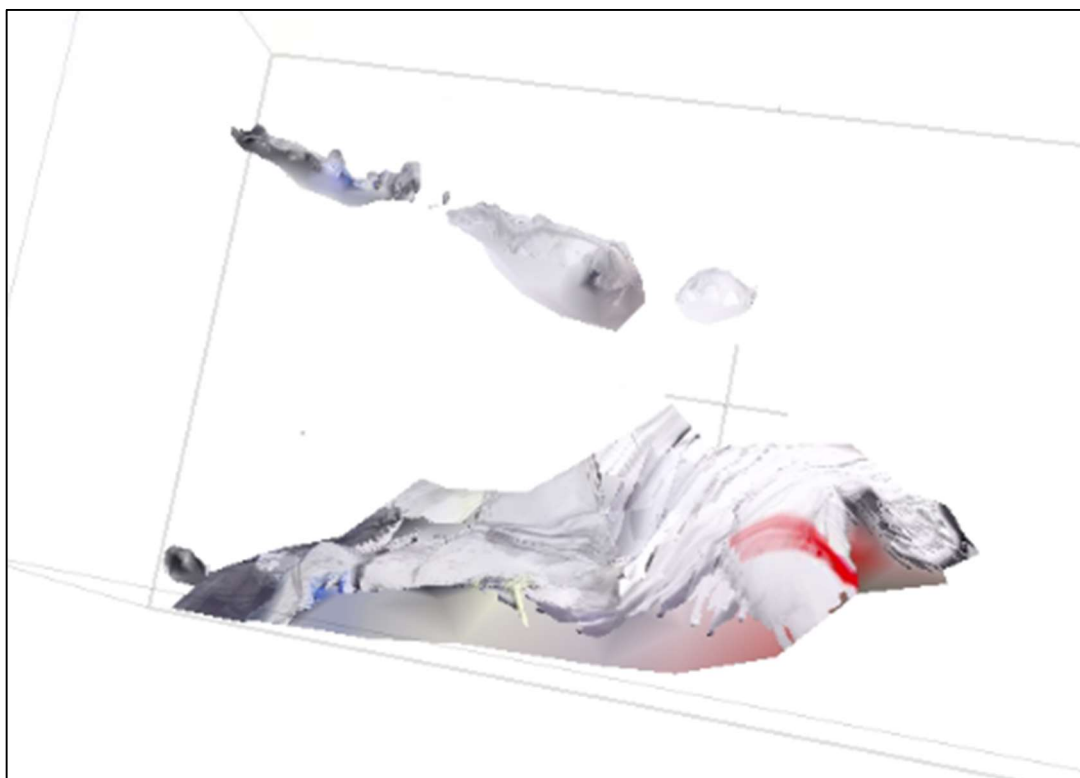
Figura 44: Modelo gerado sem pontos de apoio.

Foram realizados testes e uma das melhores representações obtidas está ilustrada na figura 44, em que não foi colocado pontos de apoio, apenas com a identificação de pontos homólogos pelo algoritmo e mesmo assim o resultado não foi o esperado.

Sendo assim conclui-se que dentro dessas condições, não foi possível modelar a superfície. Consequentemente não foi possível atingir o objetivo de reconstituir a trajetória do ônibus.

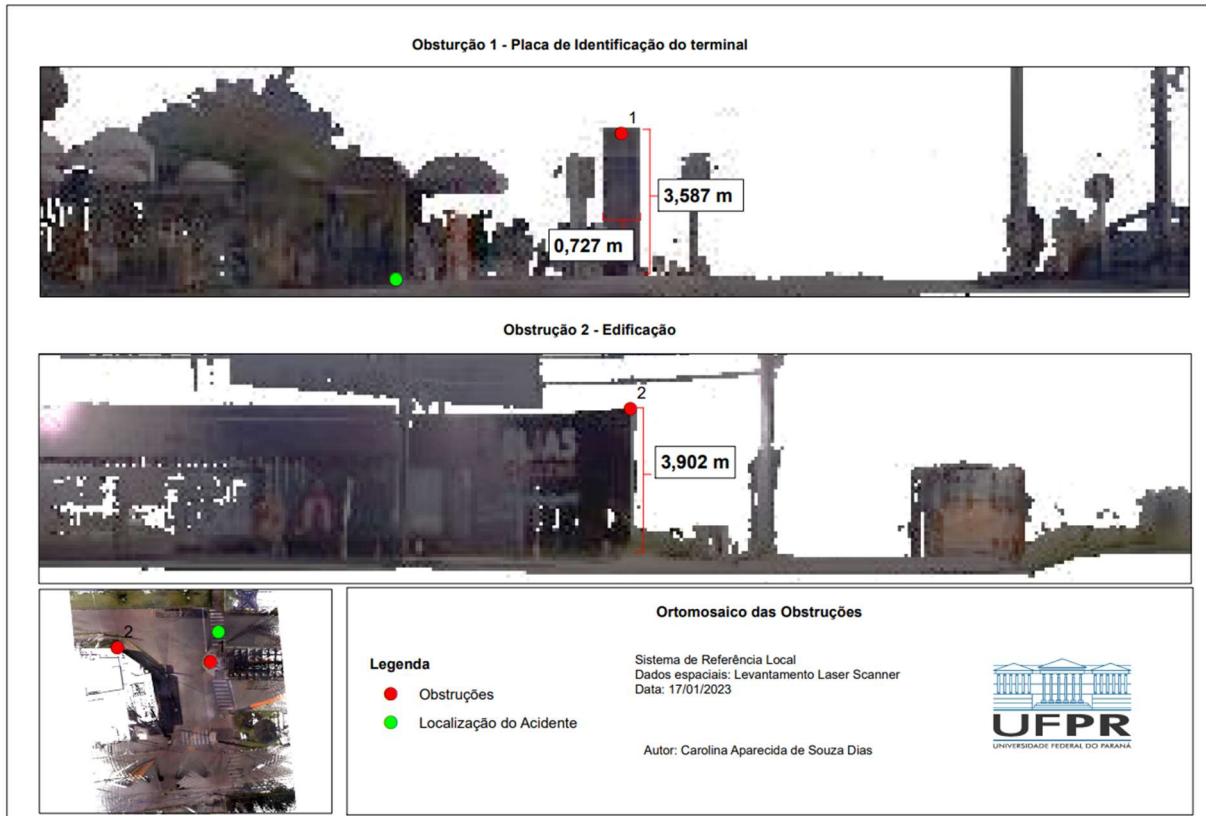
Figura 46: Dimensões das obstruções.

A terceira e última posição, é da frente do terminal, lado esquerdo da rua Planalto, sentido rua dos Pioneiros. Não é possível visualizar o local do acidente no ortomosaico, mas podemos mais uma vez verificar uma das possíveis obstruções na visão do motorista. Na figura 46, são apresentadas as dimensões das obstruções.

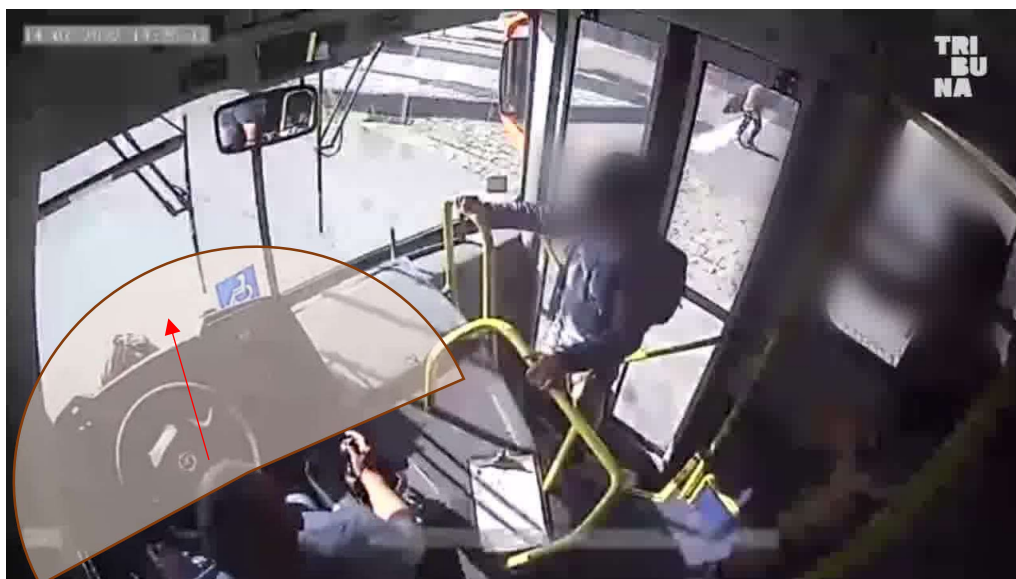
Figura 48: Câmera na Suposição 1

Para a suposição 1, o condutor acaba de realizar a conversão à esquerda para ter acesso a rua Planalto e segue em linha reta, ou seja, apresenta apenas obstruções externas como a placa de identificação do terminal (totem) que possivelmente impede a identificação de pedestres na faixa. A figura 48, capturada pela câmera interna do veículo, ilustra a orientação da cabeça do condutor em uma posição aproximada do que está sendo representado no mapa de suposições do campo de visão do motorista.

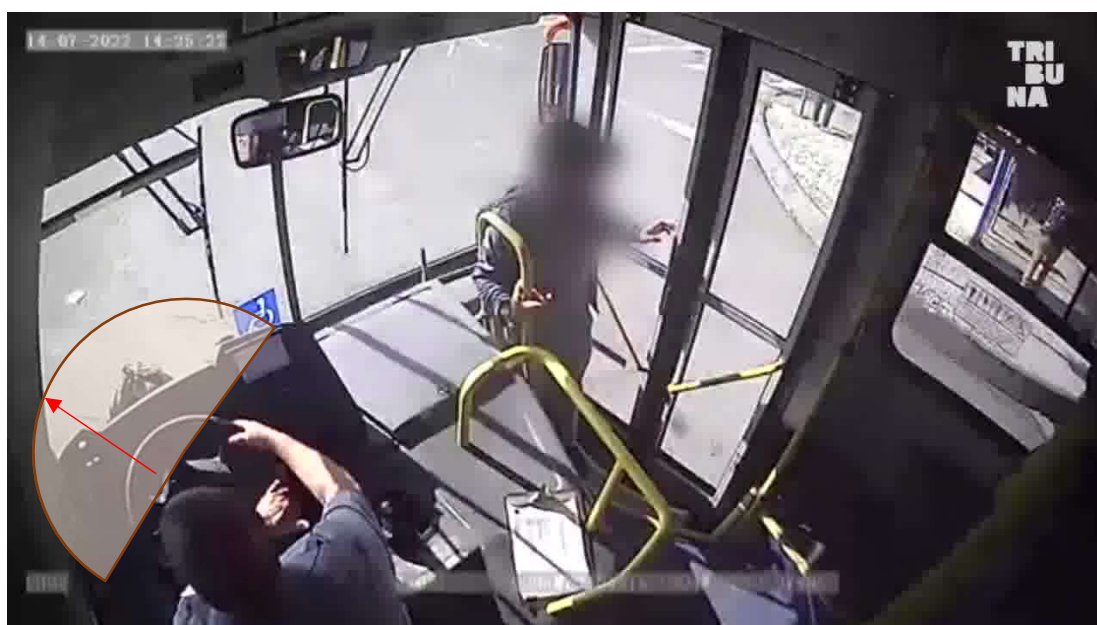
Figura 49: Câmera na suposição 2.

A suposição 2, é o momento após a parada para o passageiro desembarcar, em que o condutor desloca o veículo para frente até conseguir verificar se não há outro veículo se aproximando pela rua dos Pioneiros, visto que há um ponto de obstrução para a direção indicada no campo de visibilidade do condutor que é a edificação, a figura 49 apresenta a orientação da cabeça do condutor em uma posição aproximada ao apresentado na suposição 2. Em seguida inicia a conversão à esquerda, vista na próxima suposição.

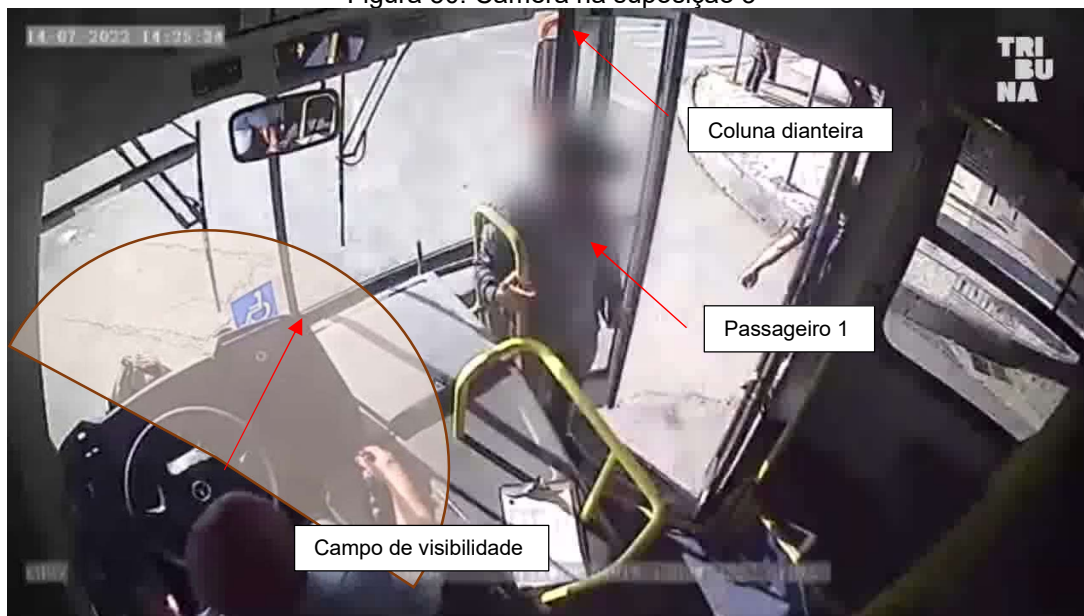
Figura 50: Câmera na suposição 3

Para suposição 3, o condutor está com a cabeça orientada para a direção indicada no campo de visibilidade e apresenta obstruções internas como o passageiro 1 e a coluna do veículo, como são representadas na figura 50.

Duas possíveis obstruções que impedem a visibilidade do condutor.

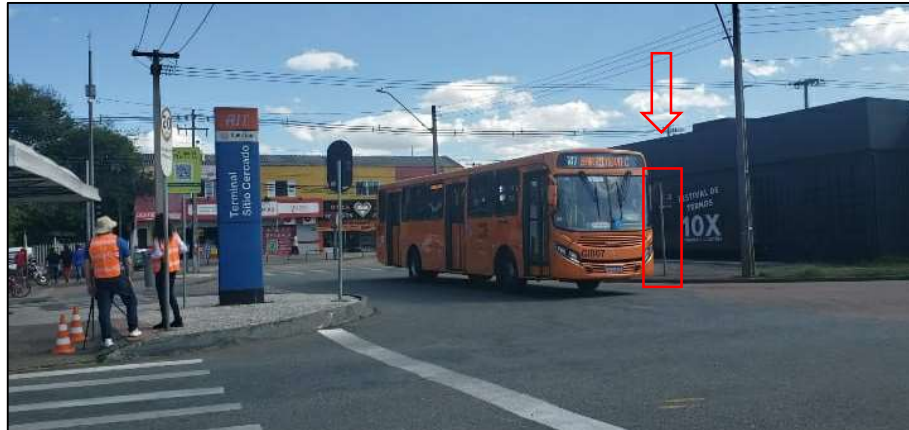
Figura 53: Posicionamento do veículo para ter visibilidade.

Na figura 53, é possível visualizar a necessidade de parada após a placa de parada obrigatória e olhar em direção à rua dos Pioneiros, ao verificar a ausência de outro ônibus, o motorista dá início a conversão a direita, e por conta das obstruções internas do veículo, impede a visualização do motorista para o pedestre.

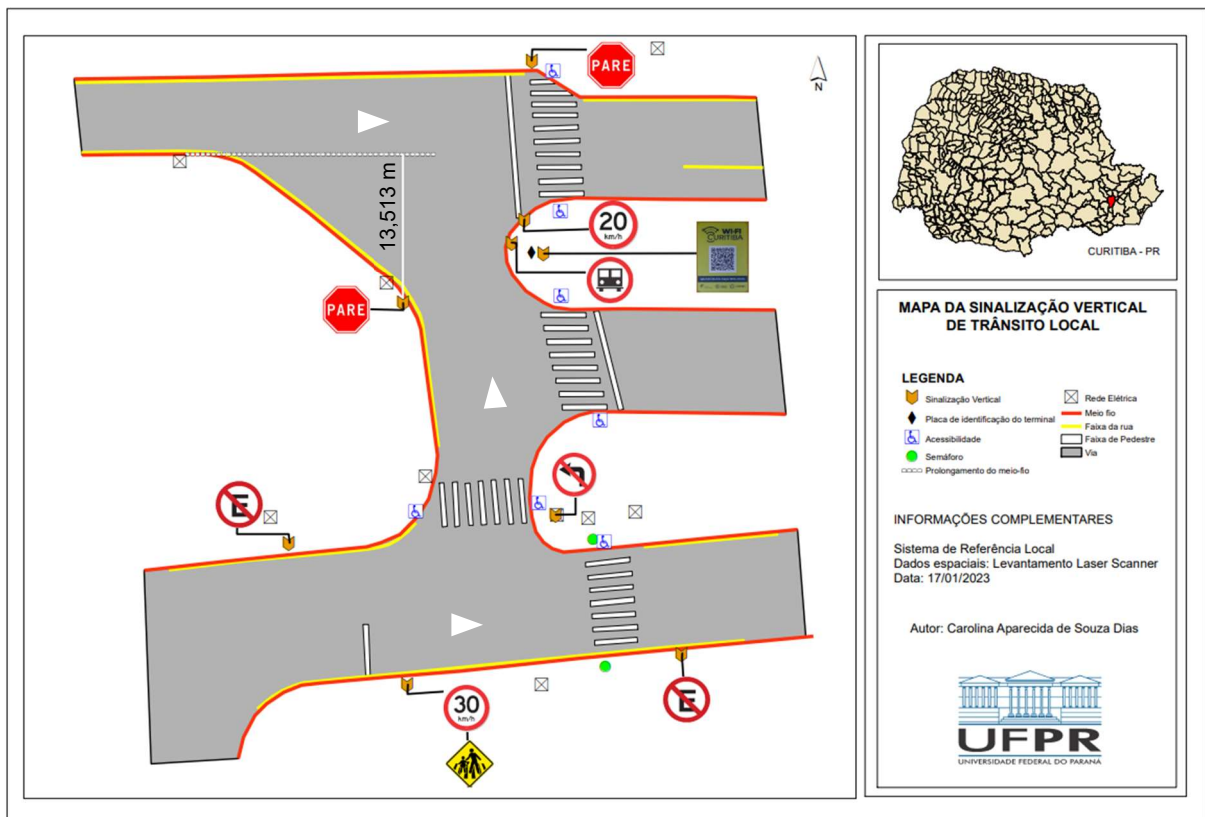
Figura 54: Distância da sinalização de parada obrigatória até o prolongamento do meio-fio.

A partir dos dados da varredura *laser* constatou que a placa está posicionada ao lado esquerdo da via e com uma distância de 13,513 m até o prolongamento do meio fio, ou seja, ultrapassa os 10,0 m previsto no manual de sinalização vertical de regulamentação do CONTRAN 2007.

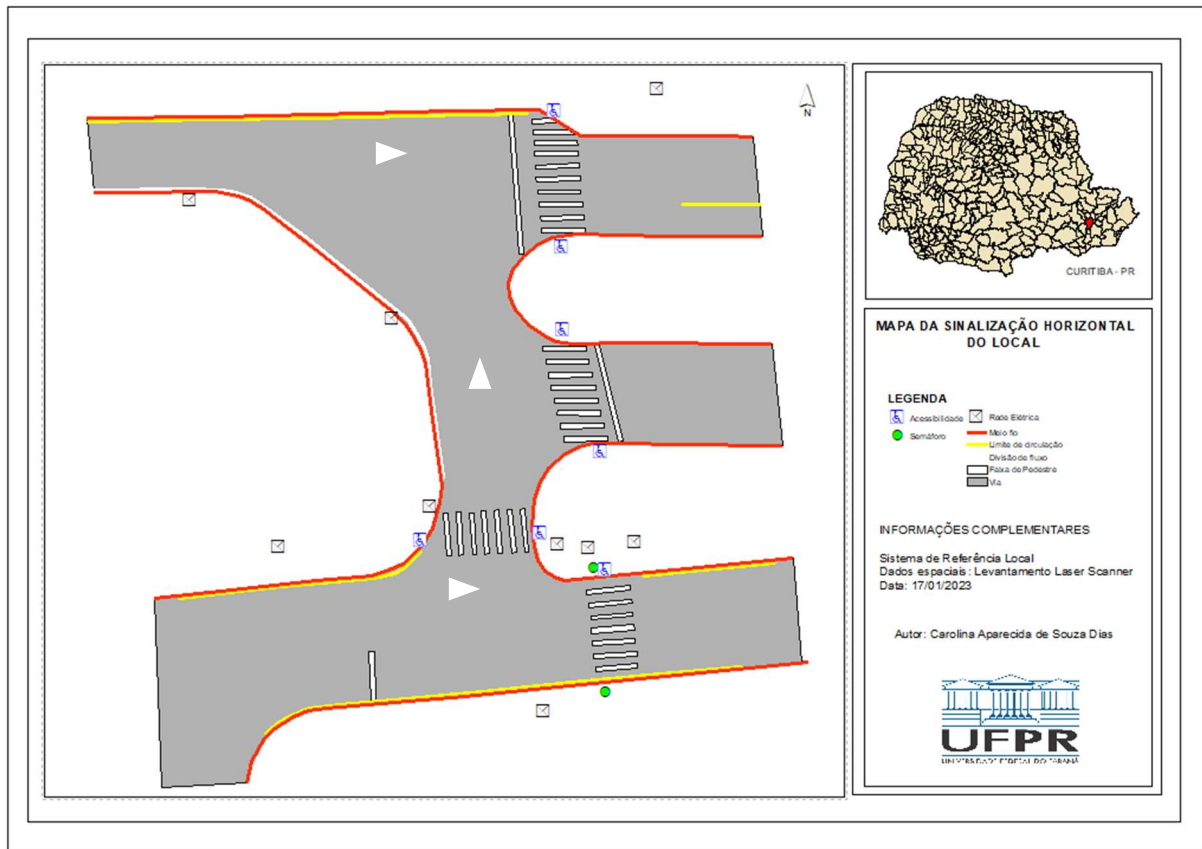
Figura 56: Sinalização Horizontal do local do acidente.

A sinalização horizontal presente no local do acidente é precária, com as

Com a vetorização dos dados obtidos através da varredura laser, confirmou a precariedade da sinalização horizontal no local do acidente que é apresentado na figura 56.
