MAYARA DI CASTRO SILVA

AVALIAÇÃO DE ARGAMASSAS DE ASSENTAMENTO ANTIGAS E DE
REABILITAÇÃO NO RESTAURO DE AZULEJARIA E EMBRECHADO PORTUGUÊS:
OS CASOS DE MACEIÓ (AL) E SALVADOR (BA)

Defesa de mestrado apresentada ao curso de Pós-Graduação em Engenharia Civil, Setor de Tecnologia, Universidade Federal do Paraná, como requisito final à obtenção do título de Mestre em Engenharia Civil.

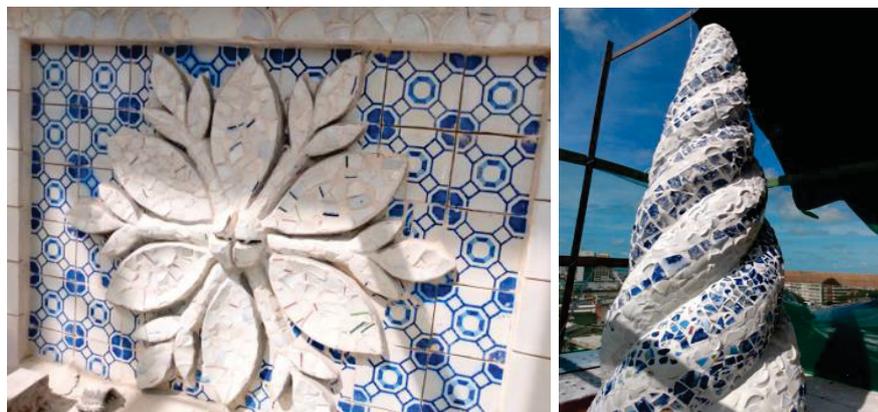
Figura 7 - Embrechados já restaurados da Igreja de Bom Jesus dos Martírios em Maceió, Alagoas

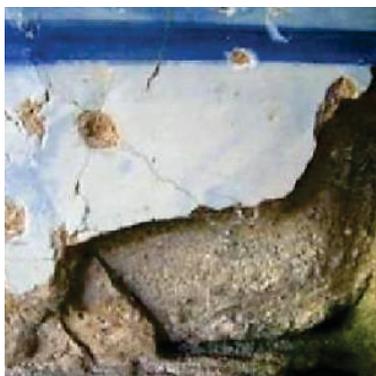
também em práticas de restauro. Em relação ao patrimônio cultural e arquitetônico, a substituição das argamassas de cal por argamassas de cimento se tornou corriqueira, tendo em vista as facilidades do uso destas últimas em razão da pega rápida e do desenvolvimento de resistência inicial elevada do aglomerante hidráulico (SALLES, 2017). No entanto, de acordo com Appleton (2011) “[...] diversas anomalias associadas às argamassas de cimento ocorrem não só em revestimentos correntes, como os rebocos, mas também em revestimentos associados aos azulejos, causando frequentemente desprendimentos (quando se rompe a ligação entre os azulejos e a argamassa de assentamento) (Figura 18) e fendilhação (quando a resistência dos azulejos é inferior à resistência de ligação entre a argamassa e o azulejo) (Figura 19)”. Ainda segundo Botas et al. (2017), o cimento pode causar contaminação por sais solúveis, redução da permeabilidade da parede ao vapor de água e adesão excessiva comprometendo a reversibilidade do material. Estes fatores em conjunto afetam a vida útil das argamassas de cimento em relação às tradicionais de cal (traços 1:3 a 1:4 com adição de cerâmicas moídas) e a isto implica novos custos com intervenções.

Figura 18 - Ocorrência de desprendimento em azulejo português

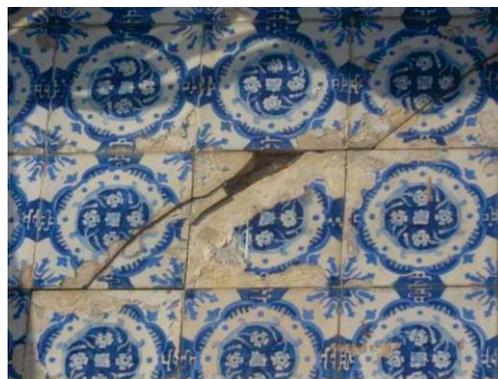
Figura 19 - Ocorrência de fendilhação em fachada azulejar de Aveiro, Portugal

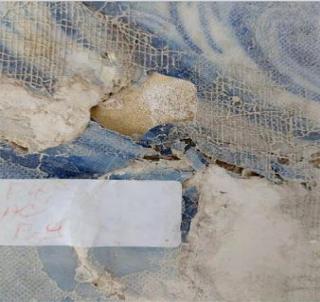
| Identificação | Manifestação Patológica | Descrição | Possíveis Causas |
|---|---|---|--|
| | Perda do vidrado | Destacamento de parte ou totalidade do esmalte do azulejo, sem afetar o corpo cerâmico. | Cristalização dos sais trazidos pela umidade, baixa resistência mecânica a impactos externos superficiais. |

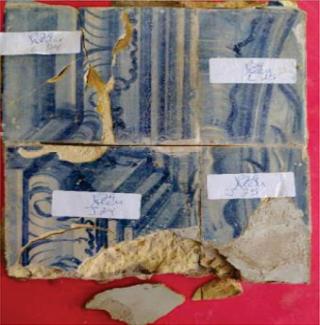
| Identificação | Manifestação Patológica | Descrição | Possíveis Causas |
|---|---|---|--|
| | Fatura do biscoito (chacota) | Destacamento de parte ou totalidade do corpo cerâmico. | Ação de pressões mecânicas desiguais dos diferentes materiais (suporte/biscoito), cristalização de sais, desgaste do material pela umidade e por esforços externos excessivos. |

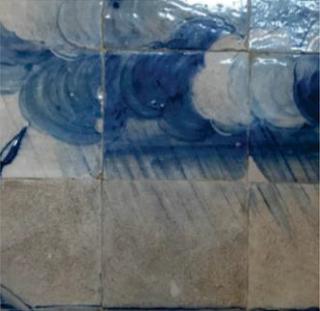
| | <p>Alteração cromática</p> | <p>Reação química dos elementos constitutivos das cerâmicas ou dos vernizes de proteção.</p> | <p>Exposição às intempéries (poluição atmosférica, ventos do mar), má conservação, oxidação entre o vidrado e o biscoito, presença de fungos, lodo, mofo, salinidade e outros que causam redução da visibilidade dos padrões decorativos.</p> |

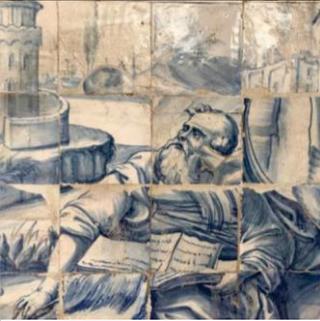
| | <p>Desordem</p> | <p>Assentamento caótico dos azulejos no silhar.</p> | <p>Ausência de orientação e falta de conhecimento do acervo azulejar, geralmente são peças não pertencentes à composição gráfica sendo assentadas para suprir lacunas decorrentes da degradação das peças originais.</p> |

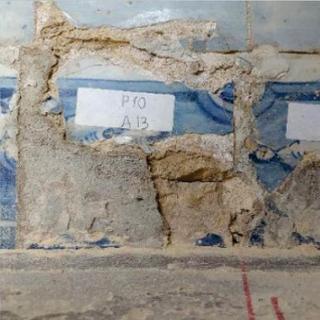
| | <p>Desagregação</p> | <p>Reação física de esfacelamento e dissolução do corpo cerâmico e vítreo em decorrência de ações físico-químicas deletérias. Muito comum em rodapés.</p> | <p>Mal uso de instrumentos (vassouras, rodos, entre outros) e materiais (cloro, pinho sol e ácido muriático) de limpeza.</p> |

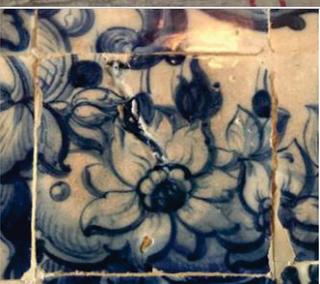
| | <p>Deformação</p> | <p>Falhas durante o processo produtivo da peça, afetando tardo e/ou vidrado.</p> | <p>Materiais estranhos na composição do corpo cerâmico do azulejo durante a manufatura que causam cavidades e bolhas de ar.</p> |

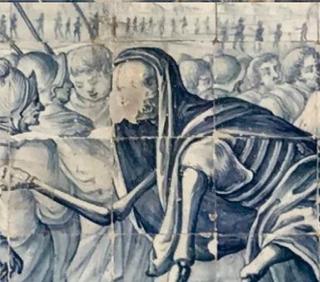
| | <p>Vandalismo</p> | <p>Dano antrópico gerado por agressão intencional à estética dos azulejos.</p> | <p>Desfiguração das faces das figuras dos painéis historiados pela fricção com ferramenta, danificando o vidrado.</p> |

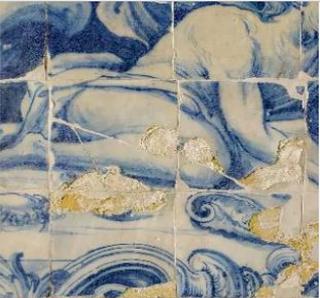
| | Eflorescência | Depósitos, geralmente brancos e porosos, sobre o corpo cerâmico do azulejo. | Umidade excessiva, baixa permeabilidade ao vapor de água pelo material de assentamento e presença de sais solúveis provocando efeitos expansivos. |

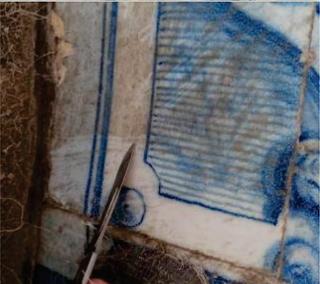
| | Sujidade | Manchas superficiais facilmente retiráveis e sem comprometimento do corpo cerâmico. | Falta de manutenção adequada (deficiência na conservação), material de limpeza (cloro, cera, detergentes, entre outros) mal conduzido e inadequado às matérias-primas dos azulejos. |

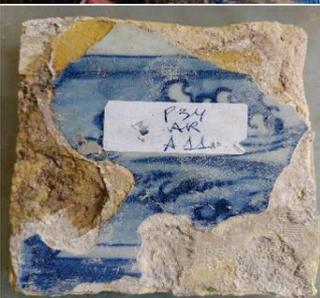
| | Concreção | Massa escura e endurecida acumulada no corpo cerâmico. | Formada por sucessivas precipitações ou exsudações magnesianas e calcárias, provocando efeitos expansivos com perda do vidrado. |

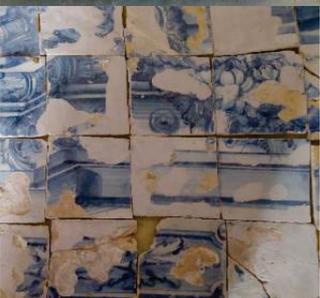
| | Elemento espúrio | Agressão à estética do silhar e ao corpo cerâmico com emprego de material grosseiro na tentativa de reparo das peças. | Conduta deficiente e falta de conhecimento do acervo azulejar pelo pessoal encarregado da manutenção, emprego de material adverso à preservação dos azulejos. |

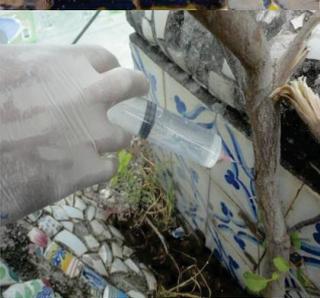
| | Contaminação | Alteração físico-química da chacota e vidrado pela presença de corpo estranho. | Proliferação de material orgânico (vegetação), patogênicos, entre outros, infiltrados no corpo cerâmico devido principalmente à umidade e exposição às intempéries. |

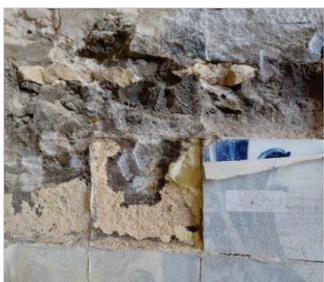
| | <p>Aderência excessiva ou inamovibilidade</p> | <p>Argamassa incompatível com o substrato em reparos pontuais (grosseiros).</p> | <p>Conduta deficiente e falta de conhecimento do acervo azulejar pelo pessoal encarregado da manutenção, emprego de material adverso à preservação dos azulejos.</p> |

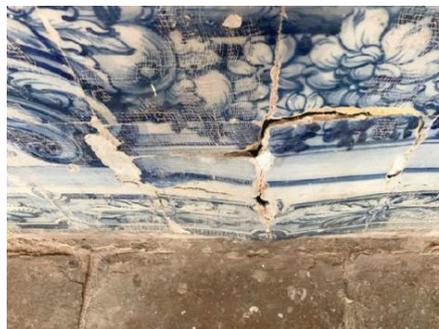
Figura 65 – Deslocamento de azulejos portugueses identificado no Claustro

Foi possível observar que a aplicação de revestimento de azulejos e embrechados nas alvenarias históricas não proporcionou completa estanqueidade (impermeabilização), devido, sobretudo, a diversidade dos materiais reunidos em sua execução (paredes de arenito com aproximadamente 1,0 m de espessura e preenchimentos de pedregulhos ligados com areia e cal). Pontos identificados de infiltrações oriundas das coberturas (**Figura 64**) e do solo, provocaram percolação de umidade descendente e ascendente, afetando as paredes (detectadas com trincas, revestimentos descamados, deslocamentos (**Figura 65**) e deterioração dos azulejos históricos, entre outros).

A umidade retida nas alvenarias, mesmo encontrando certa resistência por parte do revestimento cerâmico, foi conduzida à superfície do substrato pelos poros dos materiais. A permeabilidade das alvenarias em conjunto com a umidade excessiva também foi responsável pela precipitação e cristalização de sais na chacota (biscoito), apresentando expansões das peças, seguida de esfoliação e destacamento da camada vítrea (vidrado). Este fato veio a ser confirmado pelos métodos de caracterização realizados nos testemunhos das argamassas de assentamento, que registraram presença de cloro.

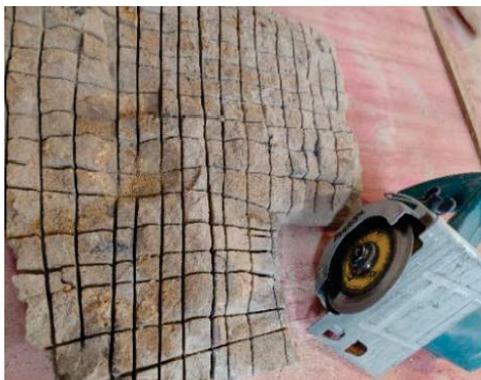
Figura 67 – Recortes com Makita para tentativa de desagregação da argamassa do tardo

A remoção de cada painel para efetuar o restauro levou de 4 a 5 dias, a depender da quantidade de argamassa de cimento encontrada nas alvenarias. A etapa subsequente, relativa à limpeza do tardo para desagregação completa do assentamento, levou em média 3 a 4 dias por painel, sendo necessário recortes com Makita (**Figura 67**). Tãmanha era a dureza do material que desgastava o disco do equipamento, consumindo uma média de 15 a 20 discos por mês (**Figura 68**).

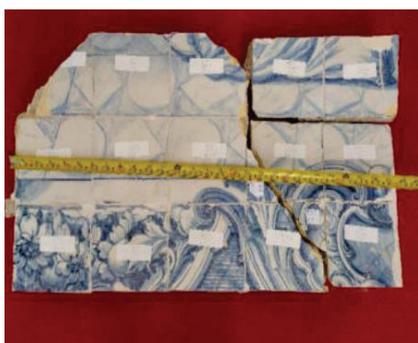
Figura 69 – Fragmentação de painel azulejar por aderência excessiva ao substrato

No início da obra, adotando os métodos convencionais de restauro de azulejos, havia ocorrência de fragmentação de muitos elementos o que comprometia testemunhos e sua conformação artística (**Figura 69**). Isto criou a necessidade de estudos de aplicação de novos equipamentos para que fosse possível um procedimento que salvaguardasse a integridade dos azulejos. Visto isto, foi empregado o método de retirada de azulejos em blocos para preservação dos módulos (**Figura 70**). Ainda assim, houve dificuldade para a separação individual das peças, presente até a fase de limpeza na bancada.

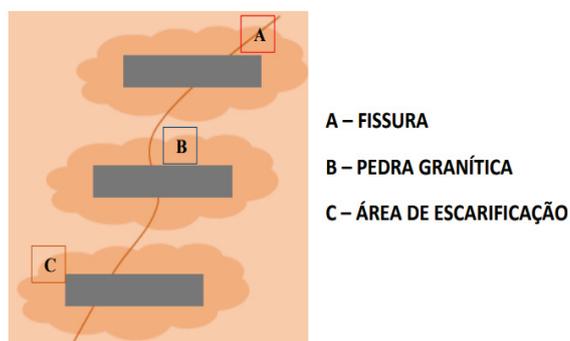
Figura 75 – Esquema de costura nas alvenarias históricas com pedra granítica

Ainda quanto à influência do incremento de carregamentos gerados pelas argamassas cimentícias, foram identificadas alvenarias históricas no Claustro da Igreja e Convento de São Francisco com presenças de fissuras que comprometiam a estabilidade da edificação, uma vez

que são autoportantes (**Figura 74**). Devido a este fato, foi necessário realizar a amarração das paredes de suporte dos painéis de azulejos por meio da escarificação, com remoção parcial de tijolos, e da costura, com preenchimento de pedras graníticas (**Figura 75**). As pedras foram assentadas com argamassa de cal e areia e um percentual de cimento adicionado para dar hidráulica à mistura. A incorporação do cimento foi de 1/6, ou seja, para cada 6 partes de argamassa de cal+areia no traço 1:3, uma parte de cimento Portland pozolânico.

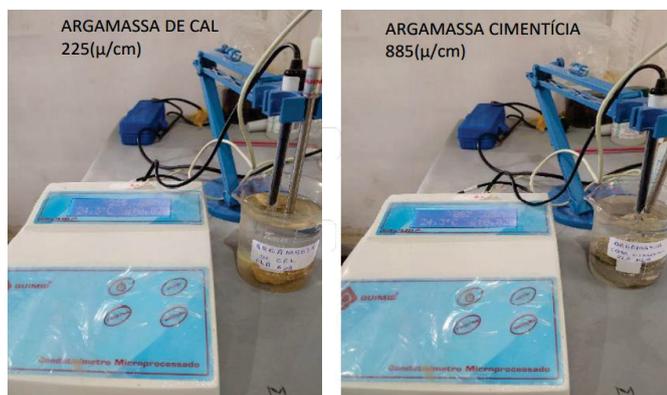
Figura 76 – Índice médio de salinidade encontrado nas amostras de argamassas antigas

Fazendo um comparativo entre as argamassas de assentamento tradicionais de cal e as argamassas incorporadas com cimento Portland, identificaram-se alterações quanto ao processo de dessalinização dos painéis. Os sulfatos, usualmente presentes nas argamassas à base de cimento, retardaram o processo. O teste executado entre as argamassas (diluídas em água) para medir o índice médio de salinidade encontrado na Ala da Rua resultou em 225 μm para as argamassas de cal e 885 μm para as argamassas cimentícias, representando um valor praticamente quadruplicado (**Figura 76**).

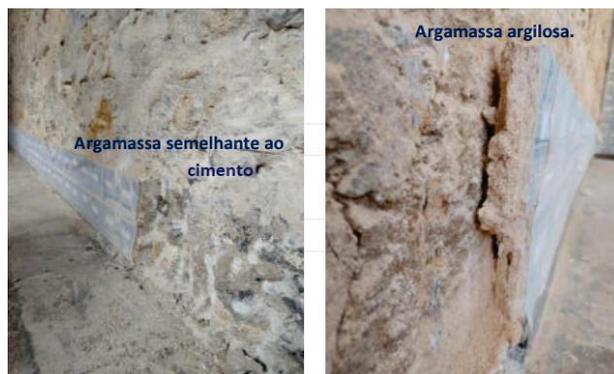
Figura 77 – Comparativo visual entre rodapés assentados em restauros anteriores com argamassa cimentícia e com argamassa de cal

Outro comparativo interessante foi em relação aos azulejos dos rodapés assentados com argamassa cimentícia e com argamassa tradicional de cal (**Figura 77**). Entre os rodapés dos painéis da Ala da Sacristia, assentados com argamassa cimentícia, e os rodapés dos painéis da Ala do Convento, assentados com argamassa tradicional de cal, houve registro de perda de mais de 50% do vitrado.

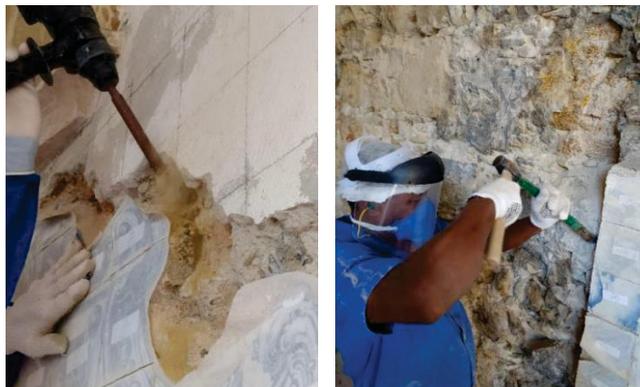
Figura 79 – Azulejos do Claustro da Igreja e Convento de São Francisco retirados com maior dificuldade por meio de furadeira de impacto, martetele e rompedora

Quanto à diferença nos métodos de execução para o restauro de azulejos e embrechados de ambas as igrejas, esta foi identificada apenas na etapa de extração e limpeza do tardo das cerâmicas. Na Igreja Bom Jesus dos Martírios em Maceió (AL), parte das cerâmicas estava assentada com argamassa tradicional de cal (**Figura 78**), não apresentando resistência para a remoção com os equipamentos usuais (micro retífica e talhadeira). Já em relação ao Claustro da Igreja e Convento de São Francisco, como dito anteriormente, a dureza significativa na argamassa de assentamento das peças exigiu a aquisição de equipamentos mais resistentes. Foi necessário utilizar, além do convencional, furadeira de impacto, martelo e rompedora (**Figura 79**).

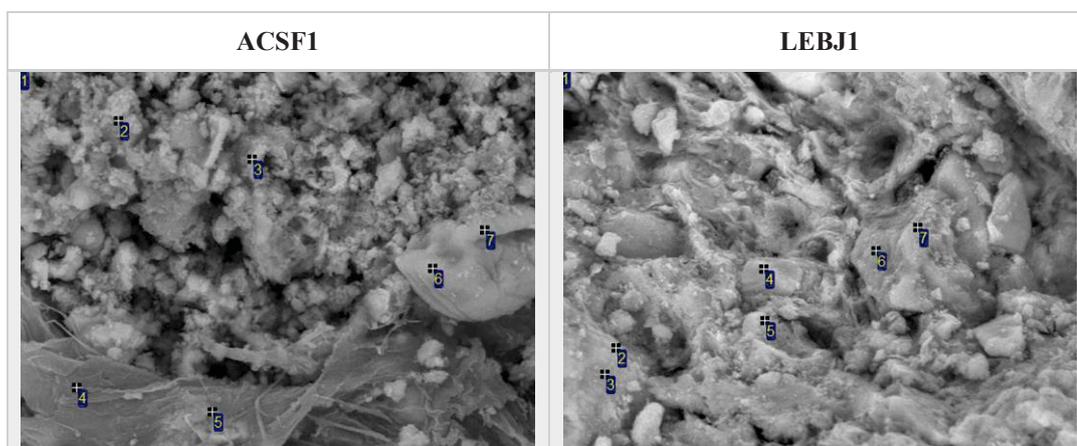
Quadro 6 – Alteração visual das microestruturas das argamassas antigas em imagens eletrônicas ampliadas 2500x

Em relação aos testemunhos ACSF1 e LEBJ1, na extração dos exemplares “in loco” notou-se que os materiais eram medianamente porosos, apresentando certa dificuldade na sua retirada se comparados aos testemunhos AISF1, ASSF1 e LEBJ2. O ensaio DRX corroborou esta observação ao identificar baixa concentração de alumina na composição de ambos, o que também pode ser observado pela alteração visual de suas microestruturas captadas pelo MEV (**Quadro 6**). Vale ressaltar também que foi constatada a presença de fibras orgânicas no testemunho ACSF1, conforme indicado nos pontos 4 e 5 do **Quadro 6**. Isto é fato interessante, uma vez que confirma a informação de Kanan (2008) de que no passado houve uso de fibras vegetais e animais, entre outros materiais, como aditivos naturais para o controle de retração no estado endurecido.

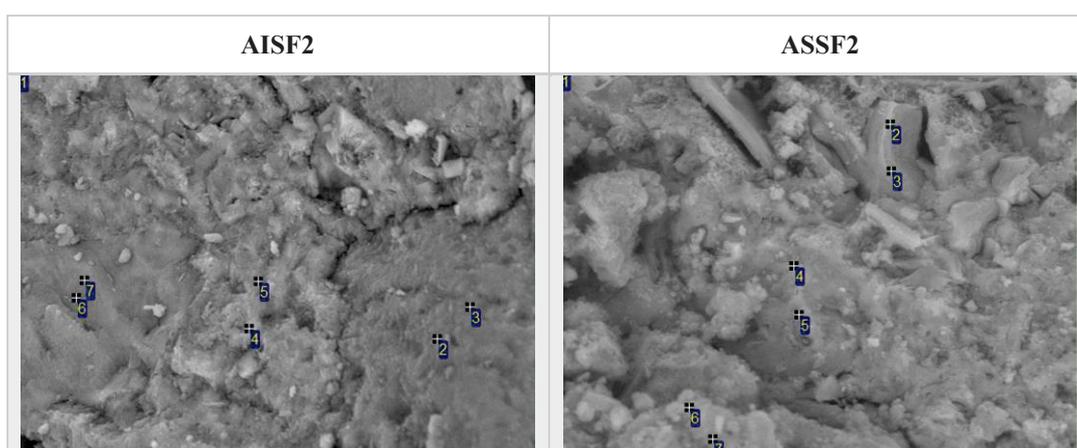
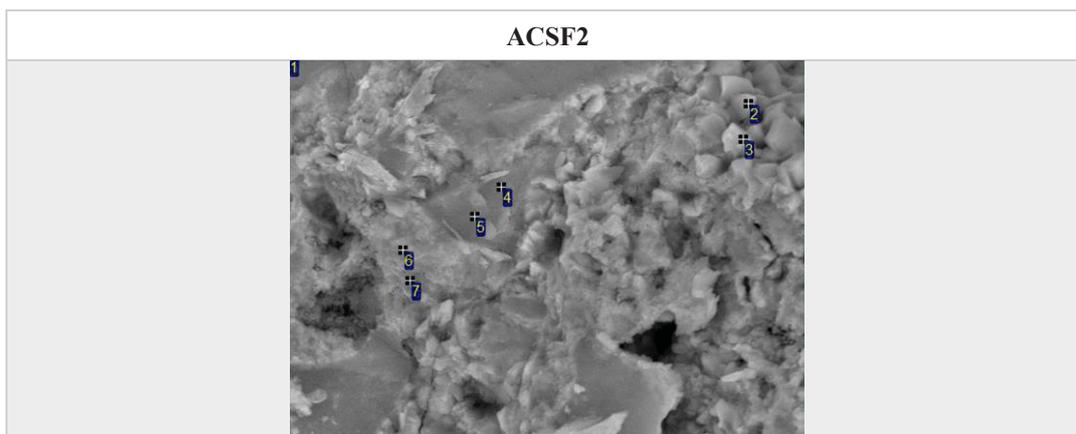
Quadro 7 – Presença de formas cristalinas e microestrutura compacta observada nas argamassas antigas em imagens eletrônicas ampliadas 2500x

Quanto aos testemunhos AISF2, ASSF2 e ACSF2, na extração dos exemplares “in loco” notou-se que os materiais eram coesos, apresentando grande dificuldade na sua retirada em relação aos testemunhos AISF1, ASSF1, LEBJ2, ACSF1 e LEBJ1. O ensaio DRX corroborou esta observação ao identificar alta concentração de alumina, o que também pode ser observado pela alteração visual de suas microestruturas captadas pelo MEV. Nas imagens há presenças pontuais de formas cristalinas, a exemplo dos pontos 2 e 3 das amostras ASSF2 e ACSF2, que contribuem na compactação do conjunto e consequentemente na diminuição da porosidade do material (**Quadro 7**). Acentua-se, com isso, que a alteração microestrutural possivelmente é resultante das contaminações incorporadas às argamassas antigas de cal, a exemplo do cimento Portland.

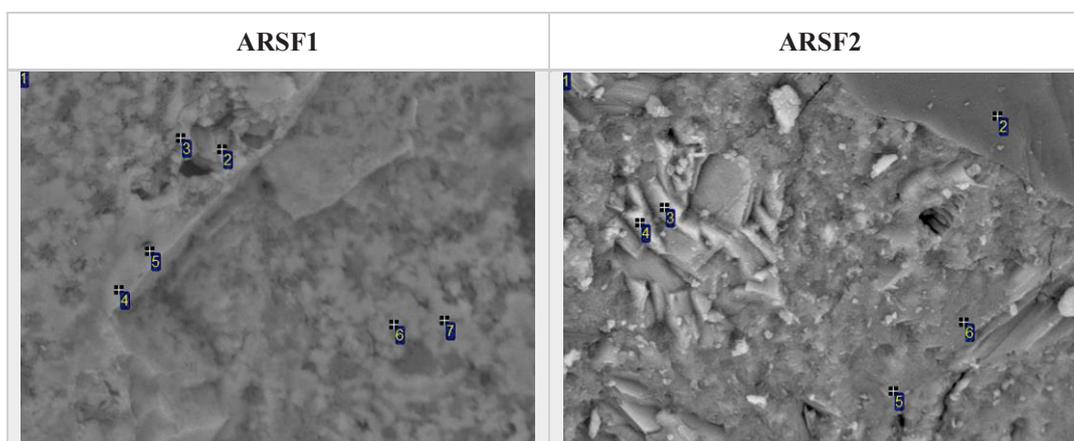
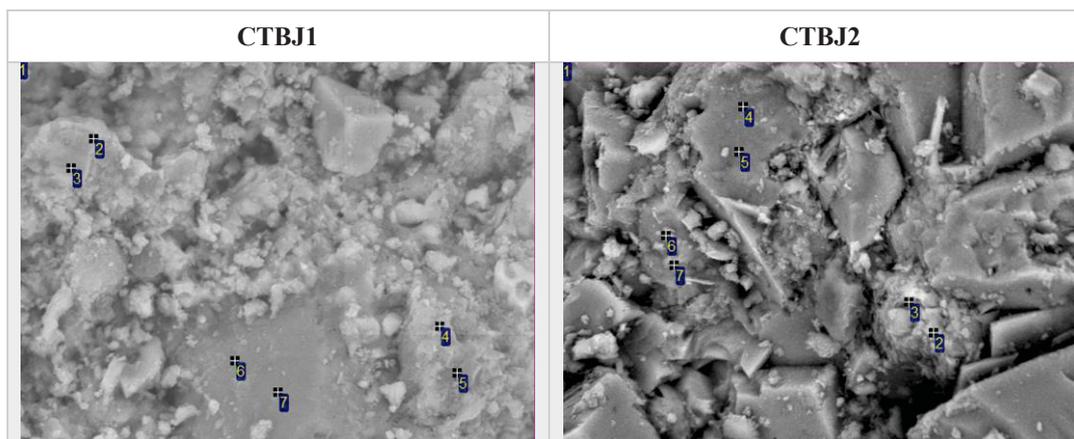
Quadro 8 – Presença de elementos com número atômico elevado devido tons claros demonstrados em alguns pontos das imagens eletrônicas ampliadas 2500x

Nas imagens, quanto maior o número atômico médio do elemento, mais claro foi o tom em pixel que o representava. Nota-se ainda que a contaminação impactou tanto na aderência da argamassa ao substrato, expressa em termos da dificuldade na extração dos exemplares, quanto em sua porosidade, visivelmente afetada na microscopia.

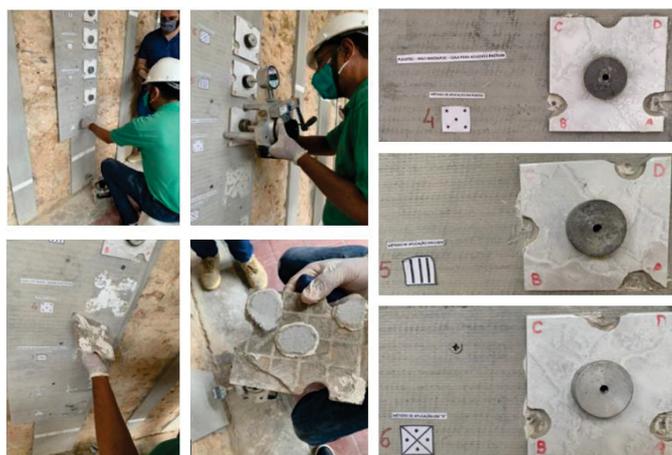
ter sido razões da discrepância de valores obtida. Ainda, foram assentados no teste apenas três azulejos com a cola polimérica, sendo que cada um deles teve aplicação distinta da cola no tardo. A cola polimérica foi aplicada em cinco pontos (um em cada extremidade e um central) no tardo de uma das amostras, na segunda amostra foi aplicada de maneira uniforme com desempenadeira dentada e na última, aplicaram-se quatro pontos, seguindo a lógica das diagonais (**Figura 85**).

Figura 85 – Ensaio de arrancamento executado no local com a cola polimérica em três formas de aplicação

A resistência de aderência à tração para a primeira amostra foi de 0,07 MPa, enquanto para a segunda e terceira foi de 0,12 MPa e 0,13 MPa, respectivamente. Com base nestes resultados, a construtora responsável pela obra optou pela aplicação em cinco pontos, justificando que esta seria ideal pela menor aderência obtida e assim garantiria a reversibilidade. Nota-se que esta escolha vai na contramão do que se diz no boletim técnico do fabricante quanto às instruções de uso. Nele consta que a aplicação da cola deve ser feita com uma espátula plástica dentada sobre a superfície que receberá o revestimento, não podendo aplicar pontualmente e nem no verso do azulejo (**Figura 86**).

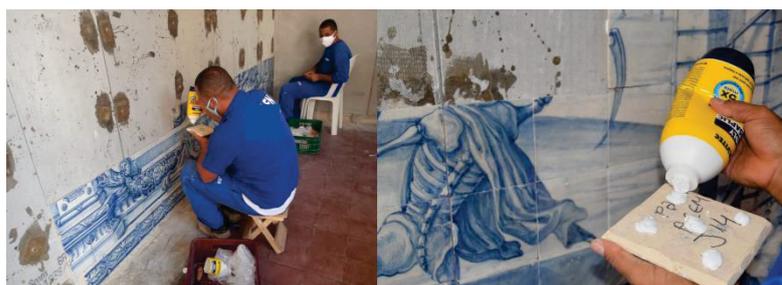
Figura 86 – Aplicação pontual da cola polimérica diretamente no tardo dos azulejos do Claustro

Vale ressaltar também que o fabricante não garante a eficiência do produto no assentamento de azulejos históricos e em áreas externas. Ademais, a aplicação pontual de colas e argamassas pode acarretar deficiência de assentamento, deixando áreas ‘ocas’, geradoras de fraturas e acúmulos de materiais estranhos junto à chacota. Nos itens subsequentes, foram avaliadas e discutidas algumas propriedades desta cola no intuito de verificar a proximidade de desempenho com a argamassa tradicional de cal.

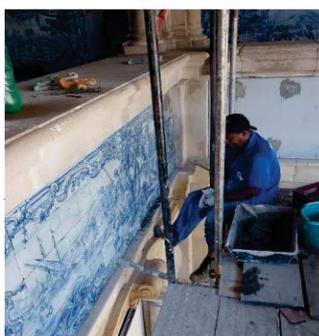
No andamento da obra, já na etapa de restauro do guarda corpo externo do Claustro (**Figura 87**), houve a necessidade de rever o método de assentamento definido, uma vez que havia condicionantes diferenciadas, como a incidência de luz solar direta, exposição à maresia e chuvas. Cidades litorâneas do nordeste do Brasil, apresentam temperaturas médias que variam entre 22°C e 38°C e umidade relativa do ar entre 60% e 98%, o que torna o ambiente propício e favorável à vida biológica e à proliferação de microrganismos, que, por sua vez, vão alimentar novamente o ciclo de degradação do biscoito e vidrado do azulejo. Ainda, o próprio biscoito dos azulejos portugueses dos séculos XVII e XVIII apresentam, de acordo com Núcleo de Tecnologia da Preservação e Restauração (NTPR), um índice de absorção total em água na ordem de 22%, o que leva a migração desta pelo interior do biscoito, fragilizando principalmente as áreas com perda de vidrado que sofreram intervenções e as peças colocadas em áreas externas. Aliado a isto, a inviabilização do assentamento, em conformidade com o projeto, foi agravada pela margem disponível de apenas 5cm (área ocupada pelos azulejos e argamassa) para execução das mestras, instalação das placas cimentícias e aplicação da cola. Desta forma, optou-se por aplicar uma camada de chapisco na alvenaria, fixar as placas cimentícias sobre o suporte, em seguida, aplicar uma resina para melhor aderência entre a argamassa e a placa cimentícia, e reassentar os azulejos com argamassa à base de cal, areia e porcentagem reduzida de cimento pozolânico (**Figura 88**).

Figura 87 – Restauro do guarda corpo externo do Claustro

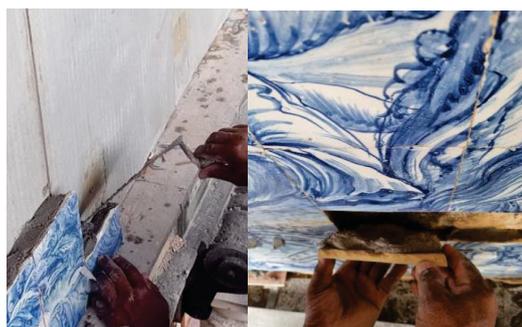
Figura 88 – Assentamento de azulejos do guarda corpo externo com argamassa mista

Finalmente, optou-se pelo assentamento dos azulejos externos com argamassa mista na proporção de 4 partes de argamassa de cal para uma parte de cimento pozolânico, representando um teor cimentício de 25%. Esta escolha foi justificada, segundo a empresa responsável pela obra, por propiciar maior segurança e durabilidade. A cal para compor a mistura sofreu hidratação em canteiro.

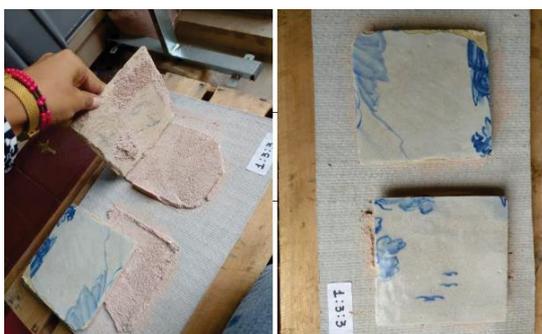
Inicialmente, foi feito teste para aplicação de argamassa de assentamento no traço 1:3:3 (cal: pó de tijolo: areia), o que resultou em fraca aderência na placa cimentícia (**Figura 89**). Em seguida, ensaiou-se a proporção de 6 partes de argamassa de cal para uma parte de cimento pozolânico, representando um teor cimentício de 16,67%. Esta proporção foi testada em dois casos distintos de assentamento: após o chapisco na placa cimentícia e após a resina na placa cimentícia (**Figura 90**).

Figura 89 – Teste de aderência com argamassa de cal e pó de tijolo

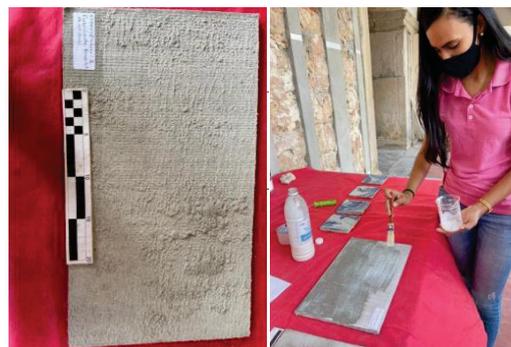
Figura 90 – Preparo da placa cimentícia com chapisco e resina, respectivamente
