**BANCO DE DADOS DE CONDICIONANTES GEOLÓGICOS E SUAS  
IMPLICAÇÕES EM PROJETOS DE OBRAS CIVIS**

Trabalho de Conclusão de Curso apresentado ao  
Curso de Geologia da Universidade Federal do  
Paraná como requisito parcial à obtenção do  
grau de Bacharel em Geologia.

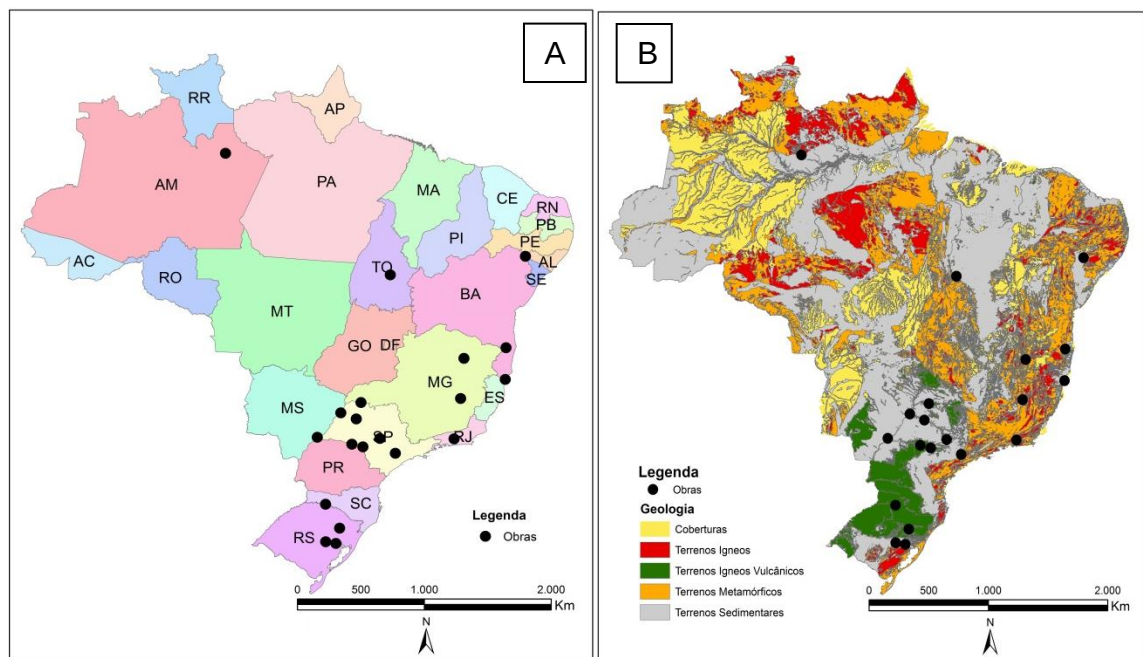
Figura 1- (A) Mapa do Brasil com a divisão dos estados e a localização das obras; (B) Mapa do Brasil com a geologia simplificada e a localização das obras.

Esses casos foram organizados em duas arquiteturas: (1) ambiente SIG (software *Arcgis 10.3*) onde o utilizador pode visualizar os casos dispostos em um mapa do Brasil em três versões: com os estados (Figura 1A), com a geologia simplificada (somente separado em rochas ígneas vulcânicas, ígneas plutônicas, metamórficas, sedimentares e coberturas) (Figura 1B), e uma versão com a geologia mais detalhada (Figura 2), retirada do mapa um para milionésimo da CPRM-Serviço Geológico do Brasil.

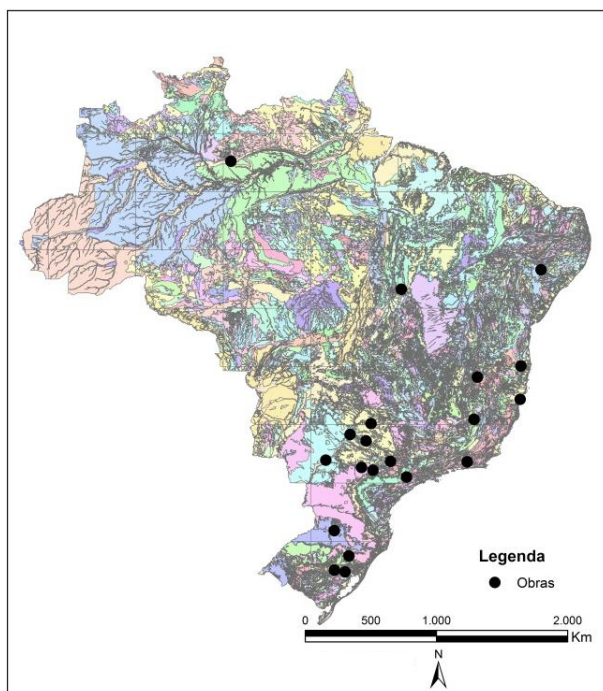
Figura 2 – Mapa Geológico do Brasil mostrando a localização das obras (retirado de <http://geobank.cprm.gov.br>).

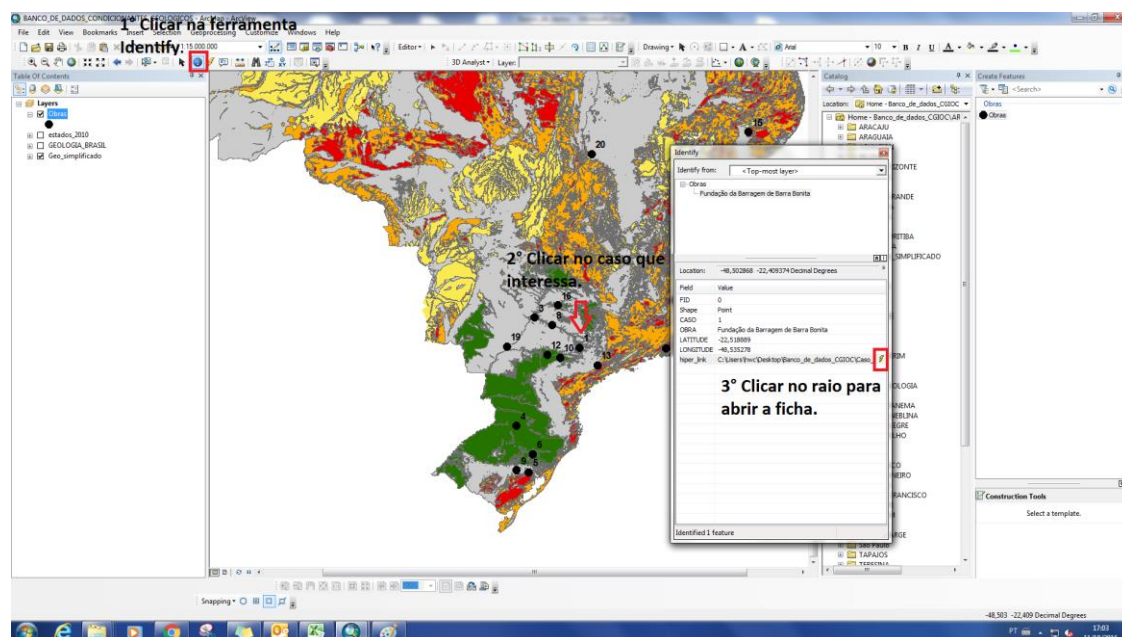
Figura 4 – Banco de dados no ArcGis com instruções de utilização.

Uma das opções para se navegar no banco de dados no ArcGis é mostrada na (figura 4) abaixo:

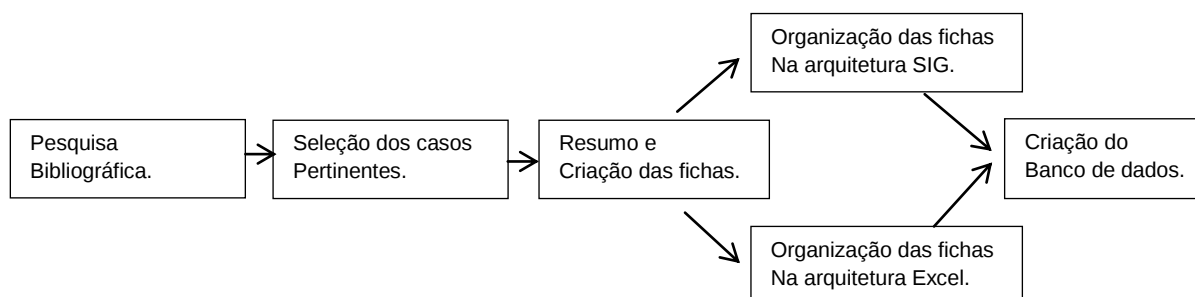
Figura 5: Fluxograma para criação do banco de dados.

Portanto, pode-se resumir esquematicamente o processo de criação do banco de dados com o fluxograma apresentado na Figura 5.
