**USO DE MATERIAIS POLIMÉRICOS RECICLADOS EM  
ESTRUTURAS DE CONCRETO PARA SUPERFÍCIES HIDRÁULICAS**

**Tese apresentada como requisito parcial  
à obtenção de grau de Doutor. Área de  
concentração: Engenharia e Ciência dos  
Materiais, Programa de Pós-Graduação  
em Engenharia e Ciência dos Materiais -  
PIPE. Setor de Tecnologia, Universidade  
Federal do Paraná.**

**Orientador: Prof. Dr. Kleber F. Portella**

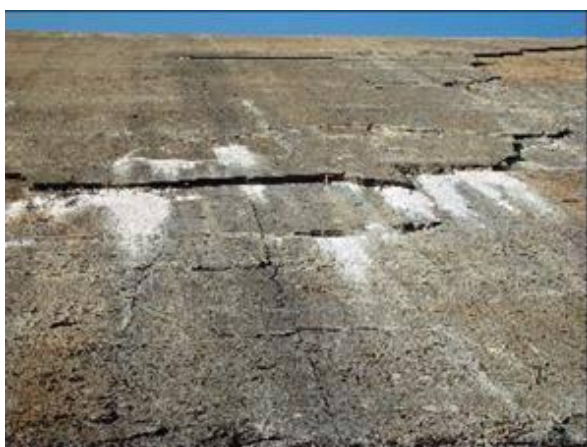
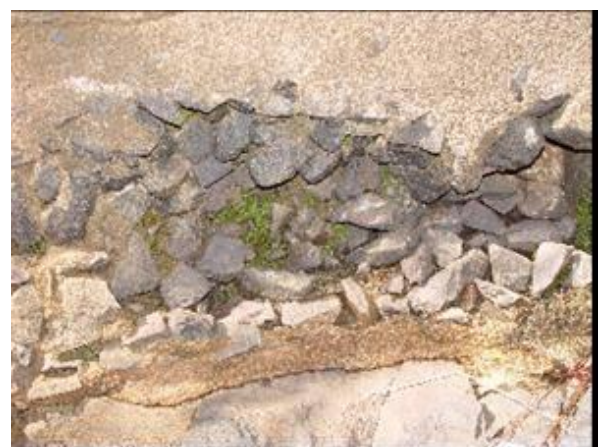
FIGURA 9 - DETALHE DO DESPLACAMENTO E CARBONATAÇÃO (A). NINHO DE CONCRETAGEM (B).

Na inspeção visual constatou-se o deslocamento das camadas de revestimento da barragem e a formação de carbonato de cálcio, originando a patologia denominada de carbonatação (Figura 9a). Também foram verificados pequenos ninhos de concretagem, popularmente conhecidos como bicheiras, que podem afetar a durabilidade e resistência das estruturas de concreto (Figura 9b).

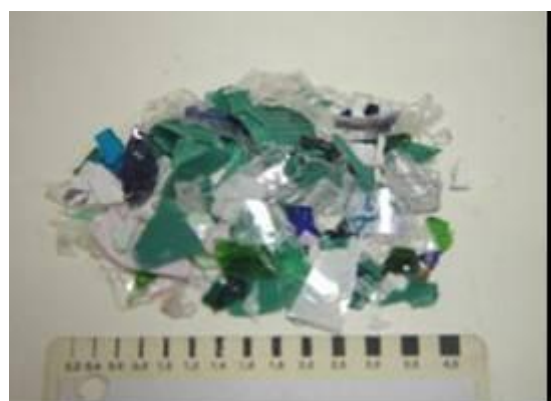
FIGURA 10 - AMOSTRA DE PLÁSTICOS RECICLADOS: PEBD AGLUTINADO (A). PET MOÍDO (B).

Dentre os materiais existentes nas indústrias de reciclagem de plásticos foram selecionados, em função do seu formato semelhante ao das fibras e à etapa do processo de reciclagem, o PET moído e o PEBD aglutinado (Figura 10). O material PET foi amplamente estudado como agregado ou fibra de reforço em concreto, entretanto o PEBD aglutinado não passou por este tipo de análise, principalmente, quanto sua aplicação, atualmente inédita, como material de reparo.

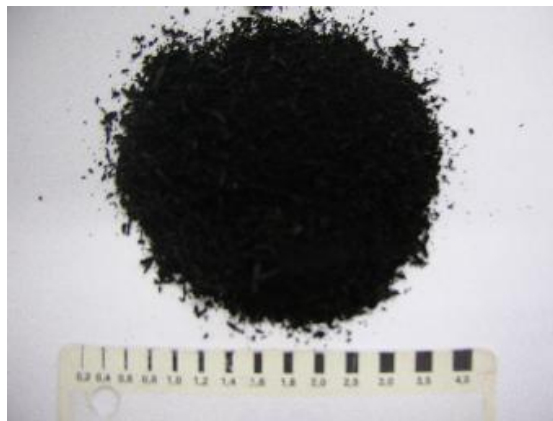
FIGURA 11 - AMOSTRA DE FIBRAS DE PNEU.

Seguindo os trabalhos desenvolvidos na literatura (FREITAS *et al.*, 2009, PORTELLA *et al.*, 2008a, LI *et al.*, 2004 e SIDDIQUE e NAIK 2004), propôs-se o uso de fibras de pneus inservíveis ao CRF, pois os resultados obtidos até o presente momento indicam que este tipo de material apresenta bons resultados técnicos e tem grande aceitação quando resolve um problema ambiental. Por essas condições o concreto com adição de fibras de pneu inservível torna-se um provável material de reparo de superfícies de estruturas hidráulicas.

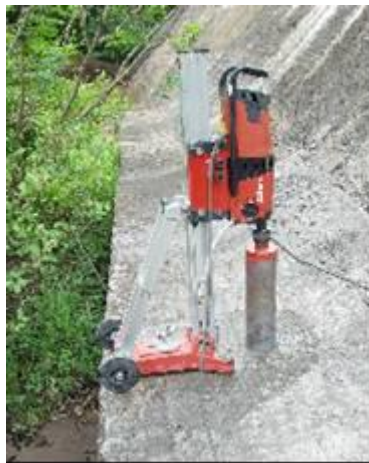
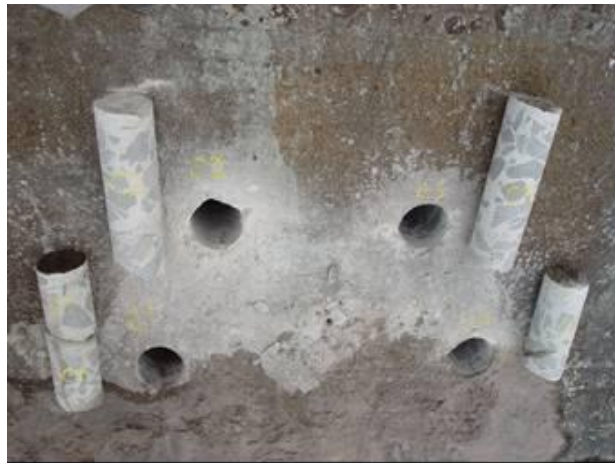
FIGURA 12 - PONTOS DE FIXAÇÃO E PERFURAÇÃO (A). DETALHE DOS CORPOS-DE-PROVA (B).

(HILTI DD 200) e, em cada ponto, foram feitas quatro perfurações de 105 mm de diâmetro e aproximadamente 35 cm de profundidade, resultando, então, em 12 testemunhos de concreto, conforme ilustrado na Figura 12.

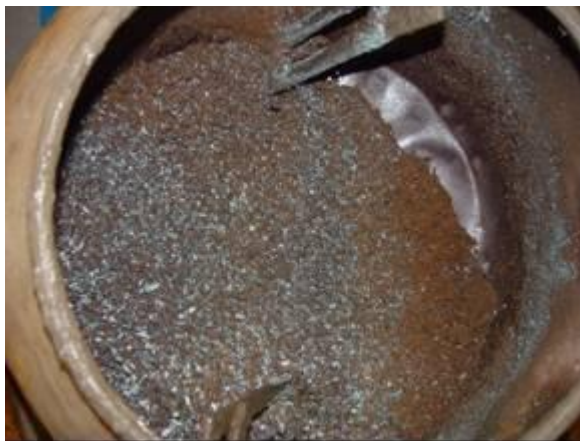
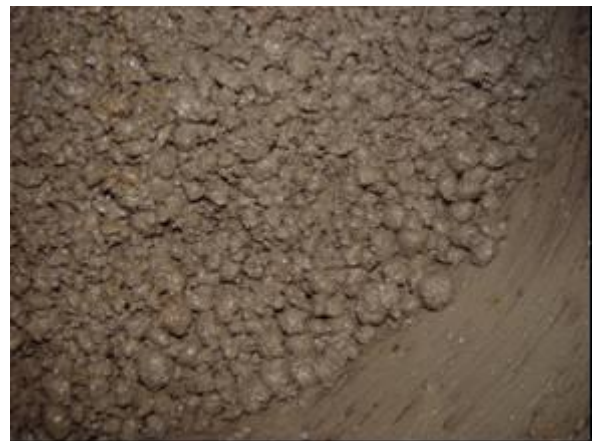
FIGURA 13 - MISTURA DO CONCRETO COM PEBD ANTES (A) E APÓS ADIÇÃO DA ÁGUA DE AMASSAMENTO (B)

Os trabalhos de dosagem tiveram início com a preparação da betoneira na limpeza e aplicação de argamassa. Nas betonadas procedeu-se com a mistura inicial dos agregados e cimento, em seguida a adição da fibra e após mistura com a água de amassamento durante 3 minutos, repouso de 3 minutos e mais 2 minutos de mistura (Figura 13a).

Nos teores mais elevados de fibra polimérica a mistura de concreto apresentou um aspecto de “esferas” não coesas (Figura 13b) e consequente perda da trabalhabilidade.

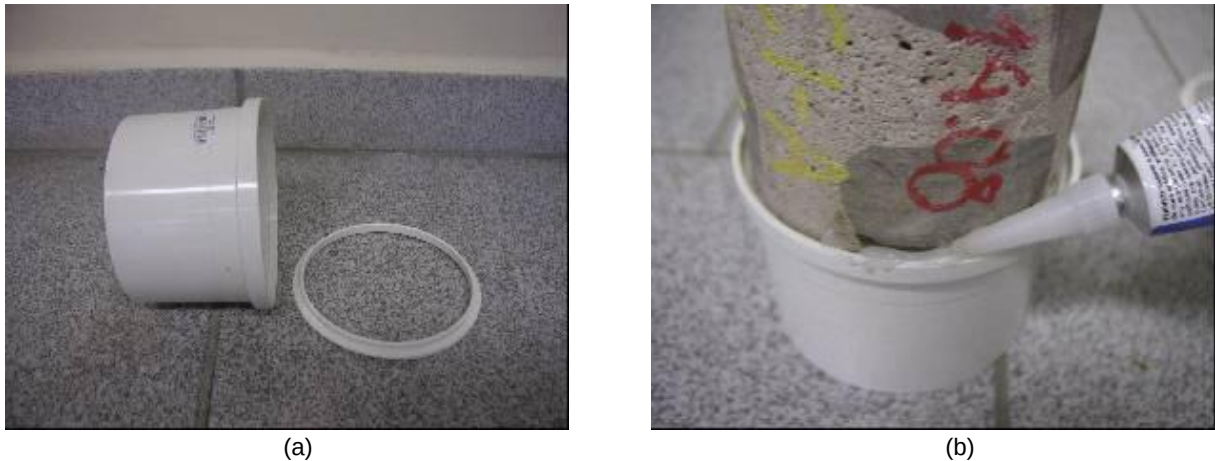
FIGURA 15 - LUVA SIMPLES DE ESGOTO COM A ALÇA DE ENGATE CORTADA (A). PREENCHIMENTO DOS ESPAÇOS E FIXAÇÃO COM COLA DE SILICONE TRANSPARENTE (B).

Para preparar os moldes foram utilizadas tubulações e conexões de PVC para esgoto de 100 mm. Nos CP's ensaiados na superfície de corte utilizou-se luva simples de esgoto de 100 mm (PVC), com diâmetro interno de 107 mm, cortada com serra fita, retirando-se as alças de engate (Figura 15a). As rebarbas foram removidas

A superfície do concreto foi preparada com escova de aço. O CP do testemunho foi depositado sobre a conexão de PVC, sendo garantido o alinhamento do CP com a luva. O espaço restante entre a luva e o CP foi preenchido com cola de silicone transparente, proporcionando vedação, além de fixar o concreto à conexão de PVC (Figura 15b). A cola secou durante 24 horas.

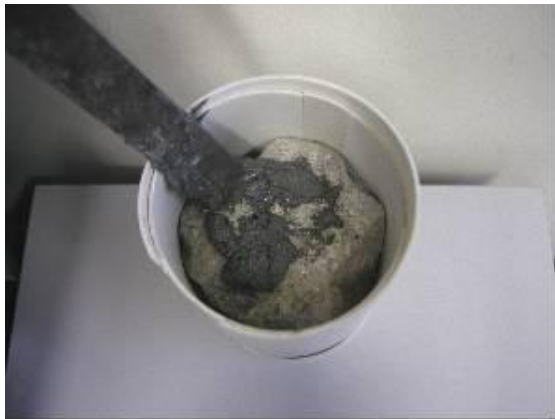
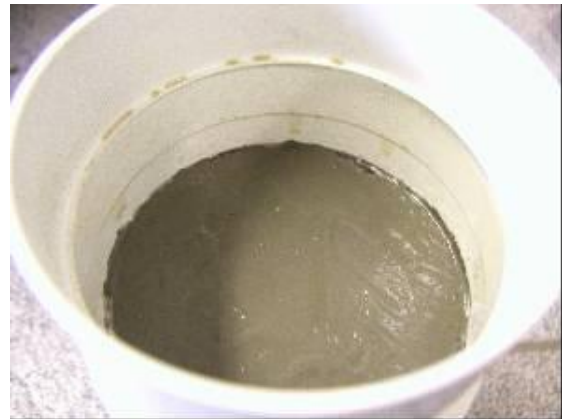
FIGURA 16 - APLICAÇÃO DE PONTE DE ADERÊNCIA DE RESINA EPÓXI (A). SUPERFÍCIE APÓS APLICAÇÃO DE PONTE DE ADERÊNCIA DE ADESIVO ACRÍLICO (B).

c. **Ponte de aderência: Adesivo estrutural à base de resina epóxi de alta viscosidade.** Foram misturados os componentes A e B na proporção de 77:23. Este material foi aplicado na superfície seca do substrato com a espessura de aproximadamente 2 mm, com o uso de uma espátula metálica.

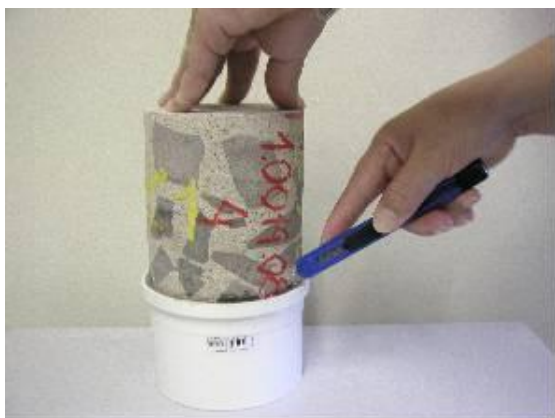
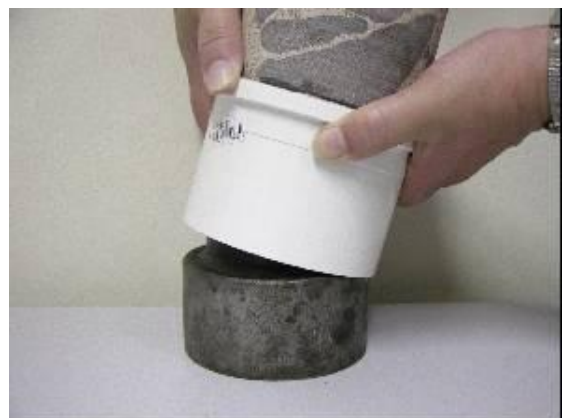
FIGURA 17 - RETIRADA DA COLA DE SILICONE COM USO DE ESTILETE (A). RETIRADA DO MOLDE (B).

Cobriram-se os moldes com o material de reparo com filme de PVC para manter a água do concreto durante as primeiras horas. O desmolde aconteceu após 72 horas de cura. Retirou-se a cola de silicone integralmente, cortando-se com lâmina de estilete. Executaram-se com batidas laterais na luva de PVC para soltar o concreto do molde. Com cilindro de aço com diâmetro de 75 e 100 mm altura (Figura 17b), colocado no concreto de reparo, retirou o material do molde com golpes verticais na luva de PVC até soltá-la. A limpeza dos resíduos de cola de silicone e excesso de concreto nas bordas aconteceu com o uso de escova de aço.

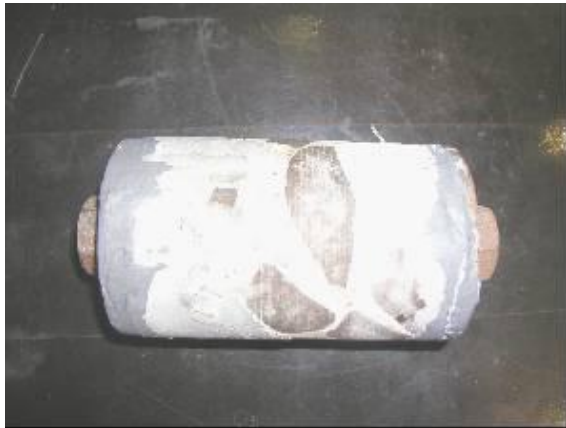
(a)

FIGURA 18 - DETALHE DO CP PREPARADO PARA O ENSAIO DE RESISTÊNCIA DE ADERÊNCIA (A).  
CONJUNTO DO EQUIPAMENTO UTILIZADO NO ENSAIO (B).

dias de cura. Aos 23 dias foi aplicado cola epóxi e fixado as placas de aço para realização do ensaio de aderência (Figura 18a), seguindo-se o proposto nos procedimentos para ensaios de tração direta.

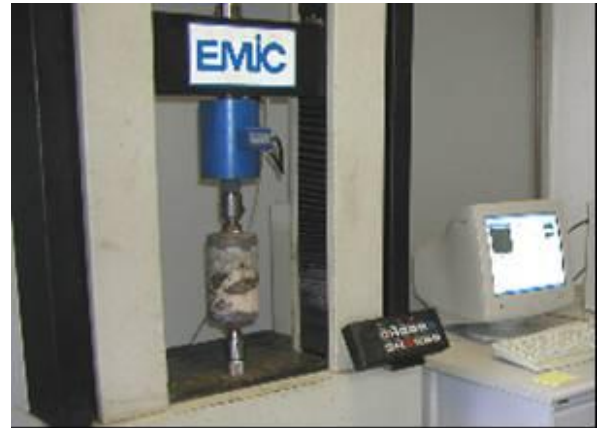
Os corpos de prova formados pelos conjuntos substrato/material de reparo foram ensaiados em prensa universal monitorada por microcomputador sob tração direta (Figura 18b).

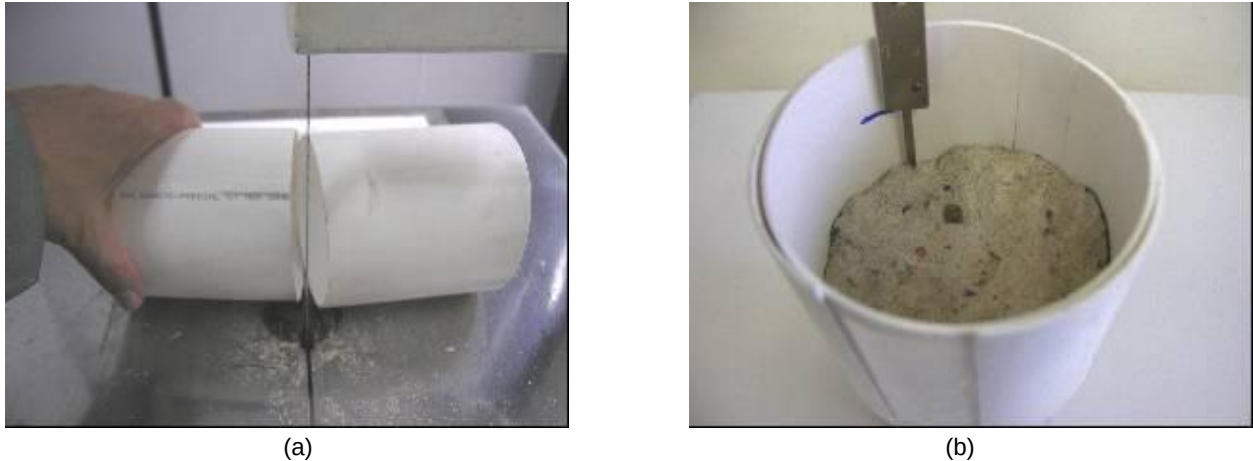
Como o sistema adotado para a superfície de corte não foi possível, visto que o topo na superfície não era perpendicular às faces laterais, foi empregado outro método similar de formas de PVC (tubo de esgoto 100 mm). Os tubos de esgoto foram cortados com comprimento de 12 cm. Confeccionou-se um corte lateral do tubo com a finalidade de aumentar o diâmetro interno, conforme a Figura 19.

Para melhor vedação outro tubo de PVC cortado na lateral, igual ao anterior foi colocado, externamente, eliminando possíveis vazamentos laterais. No molde fez-se uma marcação para limitar a altura de concretagem. Com o uso de fita adesiva transparente completou-se a vedação na parte inferior da forma montada em PVC.

FIGURA 19 - CORTE NO COMPRIMENTO (A). MARCAÇÃO DA ALTURA DE CONCRETAGEM (B).

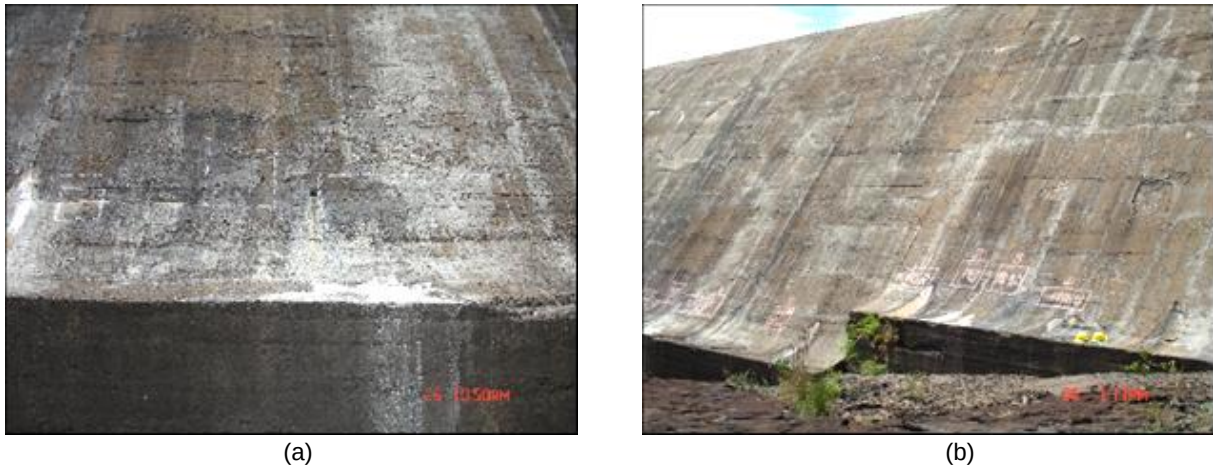
Após a definição dos pontos e limitação das áreas, esses foram identificados e marcados com tinta. Para cada ponto foi determinado o tipo material de reparo a ser utilizado.

FIGURA 21 - LIMITAÇÃO DAS ÁREAS COM MANIFESTAÇÕES PATOLÓGICAS SUPERFICIAIS (A). IDENTIFICAÇÃO DAS ÁREAS E DO TIPO DE MR A SER APLICADO (B).

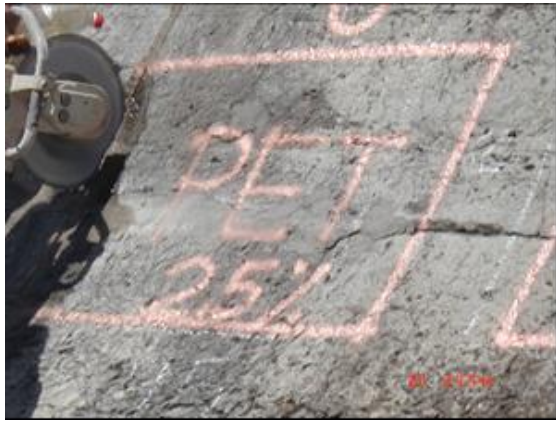
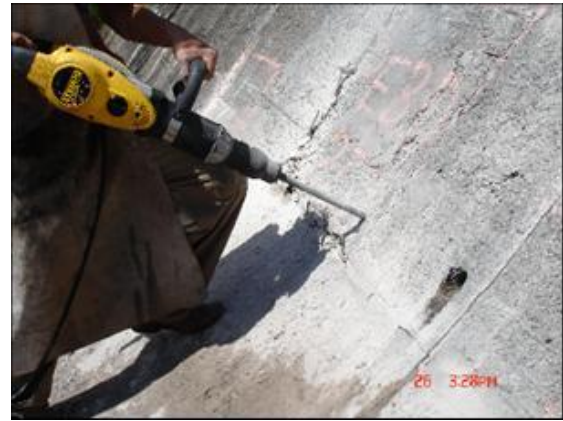
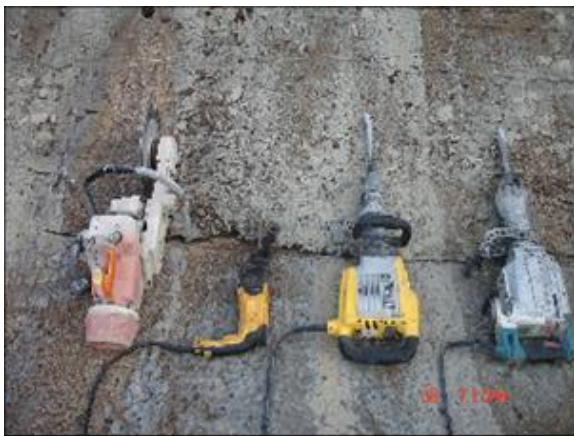
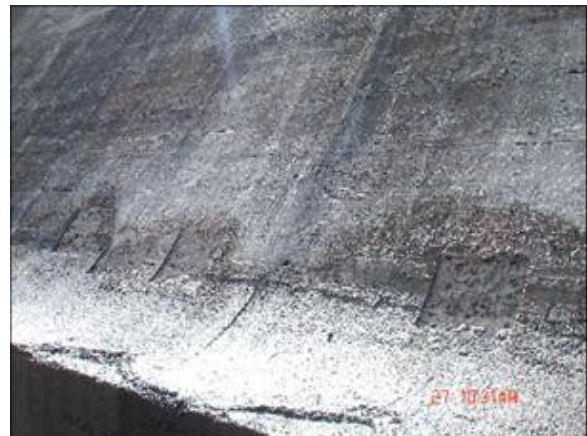
Os pontos foram inicialmente cortados nas linhas limites das áreas selecionadas, delimitando a região do corte. No processo de corte úmido utilizou-se serra de disco diamantado, conforme ilustra a Figura 22a.

Após o corte na linha limite iniciou-se a escarificação com martelo elétrico-mecânico. Neste procedimento empregaram-se três equipamentos de diferentes potências e bitolas de ferramenta. Os equipamentos mais pesados foram empregados no trabalho inicial e remoção do volume de material degradado até encontrar-se concreto íntegro (Figura 22b). Outro equipamento mais leve foi usado para acabamento e retirada do material degradado nas extremidades do ponto.

FIGURA 22 - CORTE COM SERRA DE DISCO NA ÁREA LIMITADA (A). ESCARIFICAÇÃO DO PONTO (B). EQUIPAMENTOS UTILIZADOS NOS PROCEDIMENTOS DE CORTE E ESCARIFICAÇÃO (C). PONTOS PREPARADOS PARA APLICAÇÃO DO MATERIAL DE REPARO (D).

Para facilitar a escarificação executaram-se, com a serra de disco, cortes verticais na profundidade de remoção do material dentro da área limitada no ponto de aplicação do material de reparo.

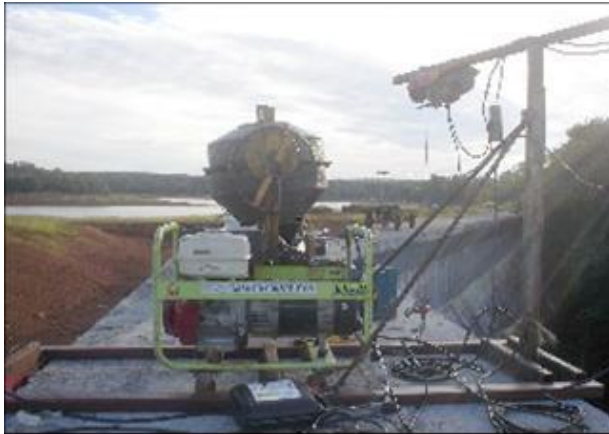
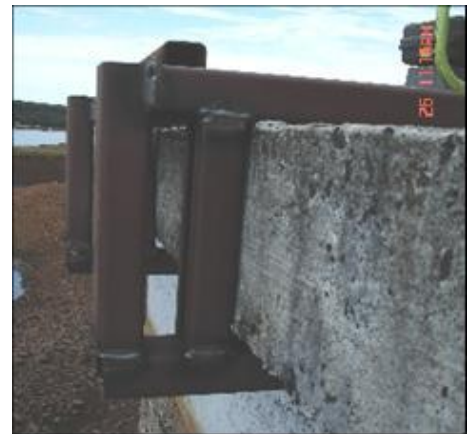
Os materiais e equipamentos foram transportados sobre a ombreira esquerda da barragem até as proximidades com o vertedouro onde, com a ajuda de um guincho elétrico alimentado por um gerador elétrico a gasolina, eram içados. O guindaste foi fixado à barragem por um sistema de encaixe, sem a necessidade de perfurações ou outro tipo de dano à estrutura de concreto (Figura 23).

FIGURA 23 - SISTEMA DE TRANSPORTE VERTICAL DOS MATERIAIS E EQUIPAMENTOS (A). DETALHE DA FIXAÇÃO DE BASE DO GUINDASTE À BARRAGEM (B).

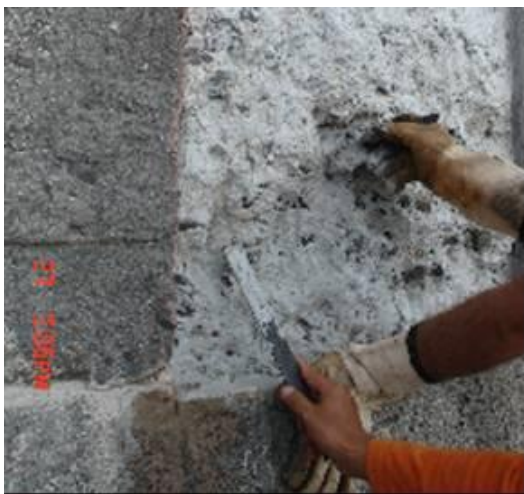
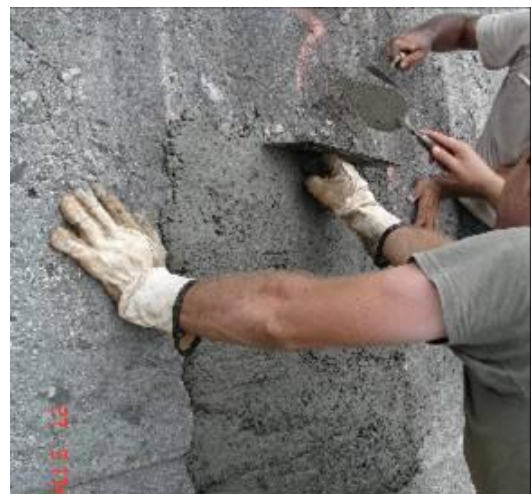
adesivo estrutural à base de resina epóxi de alta viscosidade (Figura 24a). Esse cuidado foi tomado para garantir boa resistência de aderência entre o substrato e o material de reparo.

O concreto do material de reparo foi lançado no ponto de aplicação do substrato com colher de pedreiro e adensado com pilão, removendo-se as bolhas de ar do material.

O acabamento superficial final foi obtido com desempenadeira metálica. Ficando a superfície acabada com aspecto alisado (Figura 24).

FIGURA 24 - APLICAÇÃO DA PONTE DE ADERÊNCIA (A). LANÇAMENTO DO MR (B).

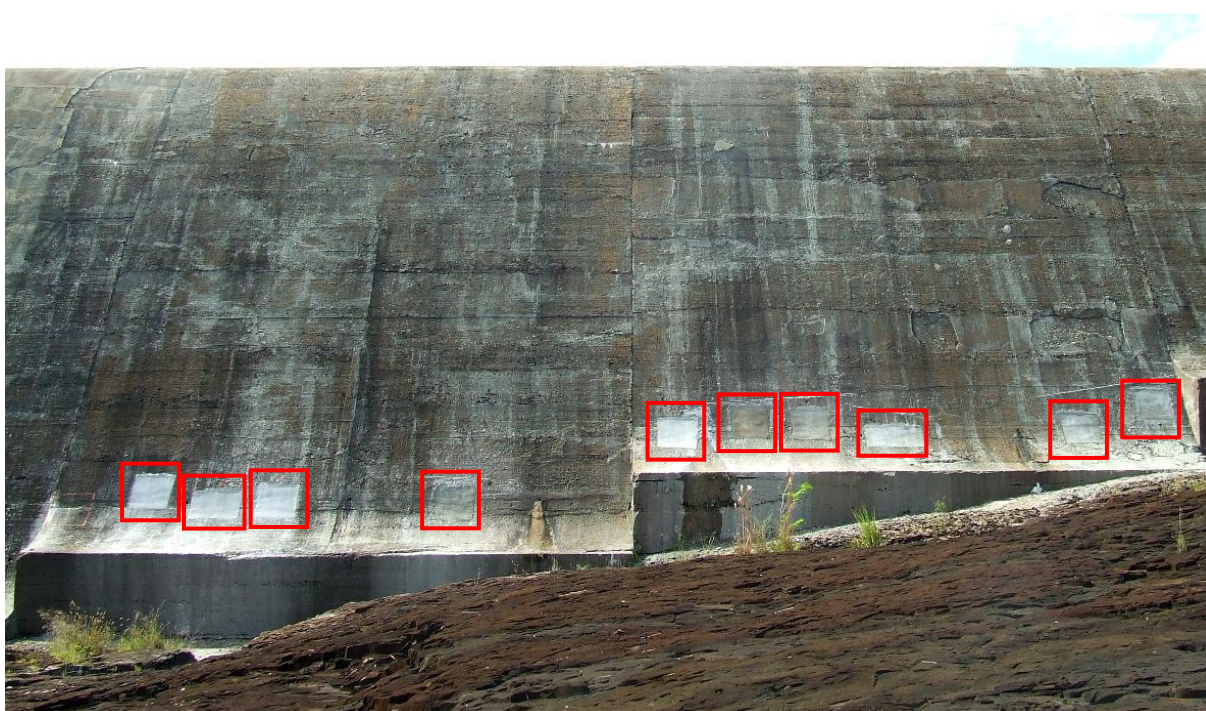
A Figura 25 exibe o aspecto da superfície acabada e a vista geral das áreas do vertedouro da barragem da Usina Hidroelétrica Mourão, onde foram aplicados como materiais de reparo o concreto de referencia sem adições, os concretos com adição de materiais poliméricos reciclados, PET, PEBD e pneu nos teores de 2,5 e 5,0%, e os concretos reforçados com fibras industrializadas multifilamento de PP, fibras corrugadas de PET e microfibras de PET e PE.

FIGURA 25 - VERTEDOIRO DA BARRAGEM DA UHE MOURÃO COM DESTAQUE NOS PONTOS DE APLICAÇÃO DOS MATERIAIS DE REPARO ESTUDADOS.

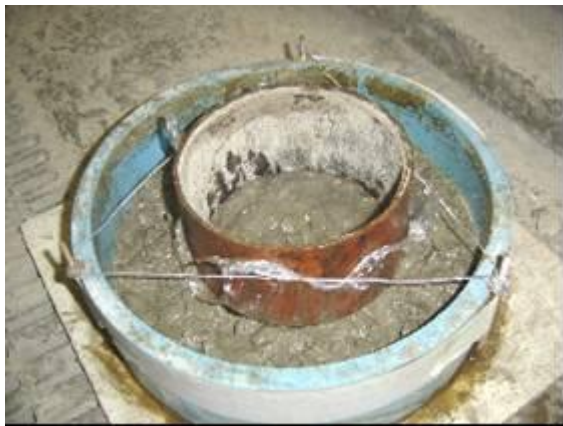
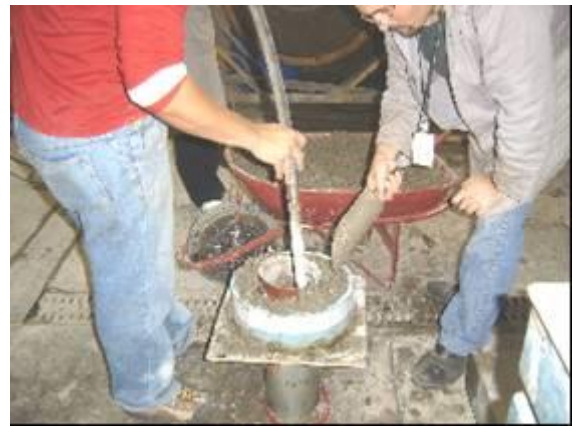
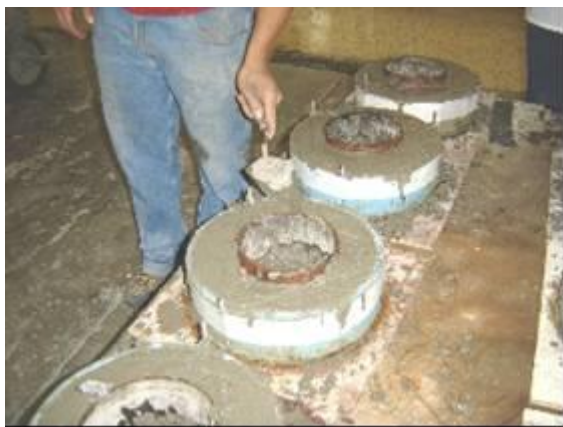
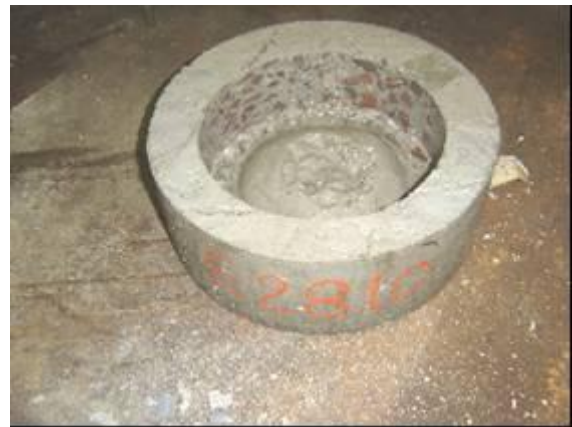
Para a análise de resistência à abrasão pelo método submerso seguiu-se a norma ASTM C 1138/97. Foram confeccionados CPs de concreto com diâmetros de 300 mm e altura de 100 mm. Em parte dos CPs elaborados foi deixado um vazio superior central de diâmetro aproximado de 200 mm e altura de 50 mm. O CP resultante desse processo foi considerado o substrato da estrutura. Após a sua cura aos 28 dias, os vazios resultantes dos diversos CPs foram preenchidos com os MR estudados. O procedimento de preparo destes CPs encontra-se ilustrado na Figura 29. Após 28 dias de cura do CP substrato + MR, em câmara úmida com umidade relativa maior que 95% e temperatura controlada em  $(23 \pm 2)^\circ\text{C}$ , avaliou-se a resistência à abrasão dos concretos confeccionados com as fibras comerciais e com os resíduos poliméricos nos teores de 2,5 e 5%.

FIGURA 29 - PREPARAÇÃO DOS CPS PARA O TESTE DE ABRASÃO (A). LANÇAMENTO E ADENSAMENTO DO CONCRETO (B). ALISAMENTO DA SUPERFÍCIE (C). SUBSTRATO PREPARADO PARA RECEBER O MR (D).

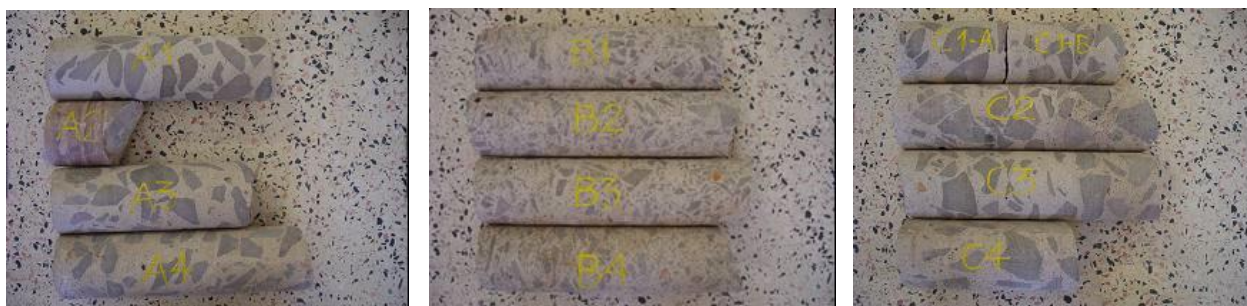
Foram selecionados corpos-de-prova a partir dos testemunhos de concreto extraídos da calha do vertedouro da UHE Mourão com diâmetro de, aproximadamente, 105 mm. Os testemunhos foram cortados em seu comprimento. Primeiro retirando-se a face superior (face exposta do CP) com altura de 5 cm e um segundo corte proporcionado à altura do corpo de prova igual a duas vezes seu diâmetro. Cada ponto de retirada dos testemunhos teve um corpo de prova ensaiado (CP de nº 3 de cada ponto), verificando-se, assim, a resistência à compressão de cada bloco estudado. Os corpos de prova extraídos da barragem da UHE Mourão estão ilustrados na Figura 34.

FIGURA 34 - TESTEMUNHOS DE CONCRETO DA UHE MOURÃO.

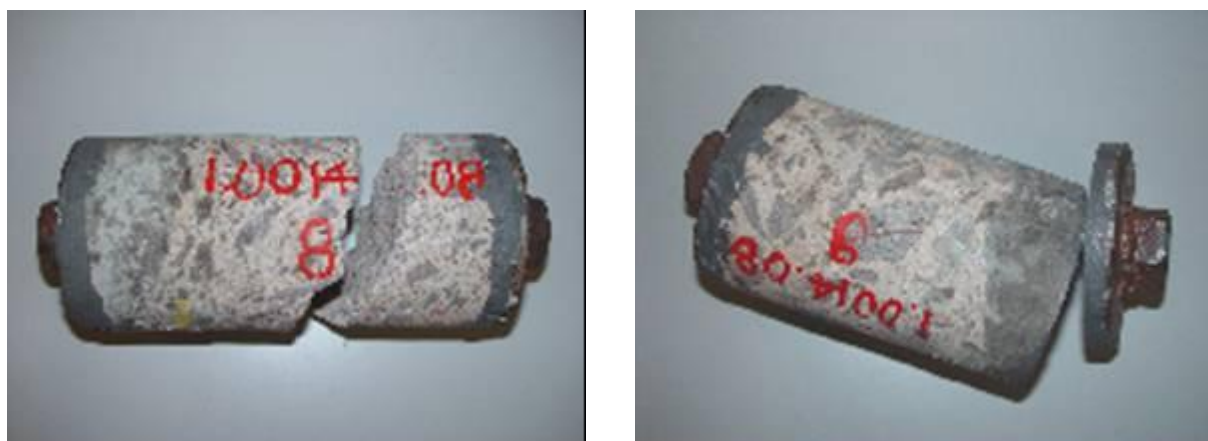
Nos ensaios de resistência de aderência as rupturas dos corpos de prova aconteceram de formas distintas: ruptura na interface, ruptura no substrato (concreto velho) e ruptura ligação entre o corpo de prova e a placa metálica de fixação no equipamento de tração. Não foram verificadas rupturas no material de reparo (concreto novo).

A Figura 35 ilustra duas formas diferentes de ruptura do corpo de prova confeccionado com o substrato e MR. Nestes casos a resistência de aderência (substrato/MR) é maior do que a resistência à tração do substrato e maior que a resistência da ligação entre o CP e a placa de fixação.

FIGURA 35 - ENSAIO DE RESISTÊNCIA DE ADERÊNCIA. RUPTURA NO SUBSTRATO (A). RUPTURA LIGAÇÃO ENTRE O CORPO DE PROVA E A PLACA METÁLICA (B)

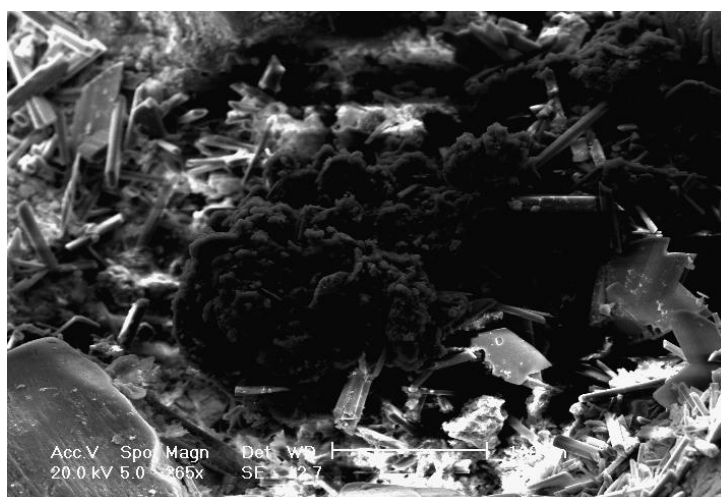
FIGURA 46 - AMOSTRA DE CONCRETO COM ADIÇÃO DE 5% DE FIBRAS DE PNEU. MICROGRAFIA APRESENTANDO FIBRA, AGREGADO E CRISTAIS (A). EDS DA ÁREA ANALISADA (B).

Na Figura 46a, observa-se o detalhe da fibra de pneu. Na mesma região pode ser observado o agregado e a formação de cristais de etringita e fases de monossulfato.

Com Figura 46b, consta-se a presença de enxofre e carbono em elevado teor. Estes, além de outros identificados, são elementos constituintes da borracha de pneu.

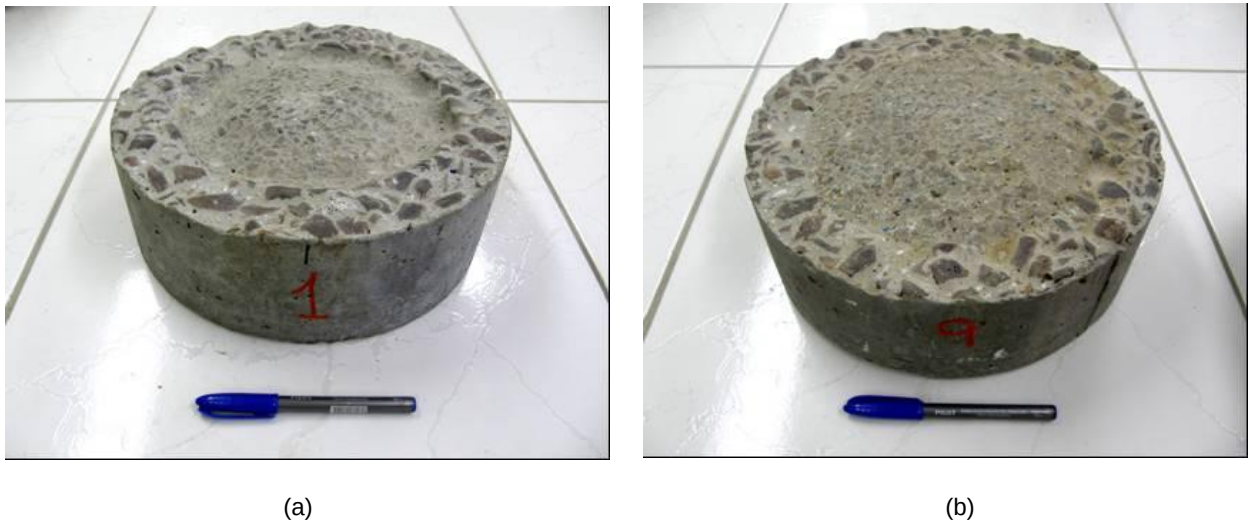
Na Figura 52 estão apresentadas as fotografias do corpo de prova constituído pelo conjunto substrato/material de reparo após 72 horas de ensaio de resistência à abrasão pelo método submerso.

FIGURA 52 – FOTOGRAFIA DO CP APÓS O ENSAIO DE ABRASÃO CONSTITUÍDO PELO SUBSTRATO E MR. CONCRETO DE REFERÊNCIA (A). CONCRETO COM ADIÇÃO DE PEBD NO TEOR DE 5% (B)

Observa-se na fotografia da Figura 52a que o corpo de prova constituído pelo conjunto substrato/material de reparo confeccionado com o concreto de referência sem adições de fibras apresentou um desgaste acentuado na borda entre o substrato e o material de reparo. Neste caso, o MR sofreu desgaste ligeiramente maior que o substrato conforme pode ser verificado no gráfico esquemático da Figura 53.

A fotografia na Figura 52b do corpo de prova com material de reparo confeccionado com concreto com adição de material reciclado de PEBD aglutinado no teor de 5% apresenta menor desgaste de superfície e um efeito de borda significativamente reduzido. O material de reparo sofreu desgaste menor do que o substrato, conforme pode ser constatado na Figura 59 no gráfico esquemático com escala vertical ampliada.

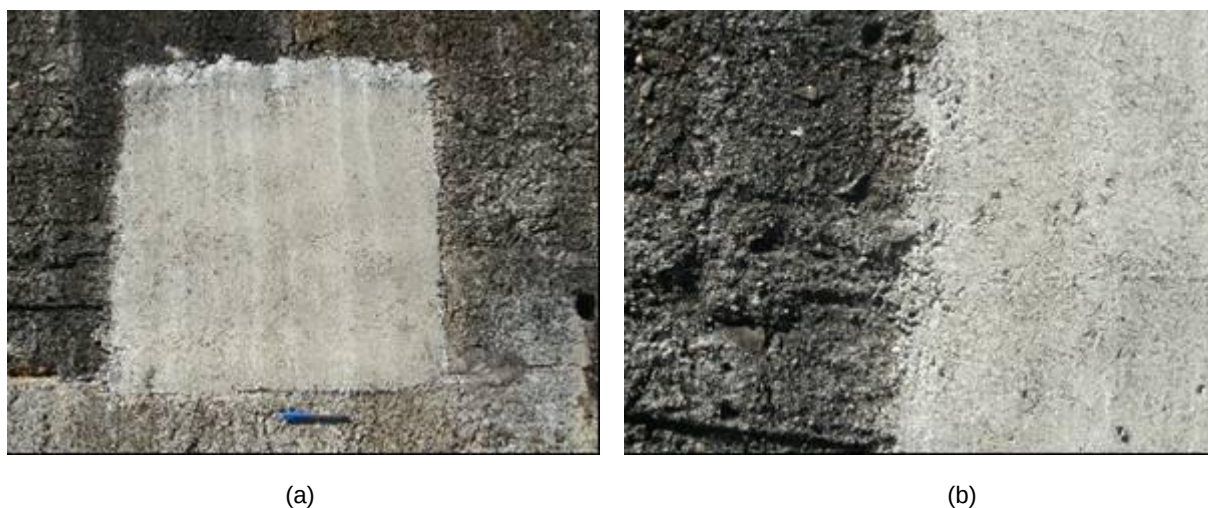
Observa-se na Figura 75a que o material de reparo aplicado na superfície hidráulica da estrutura de concreto está bem aderido ao substrato. No detalhe da Figura 75b verifica-se que a interface entre o concreto velho e o MR aplicado não apresenta falhas ou defeitos, mesmo após o período de vertimento na barragem e agressões do meio.

FIGURA 75 – PONTO DE APLICAÇÃO Nº. 1, MATERIAL DE REPARO: CONCRETO DE REFERÊNCIA SEM ADIÇÕES (A). DETALHE DA BORDA DO MR E SUBSTRATO (B).

Foram observados os estados gerais de conservação dos MR, principalmente, quanto ao surgimento de patologias e interface entre o MR e o substrato. Nas Figuras 75 a 84 estão registrados os pontos onde foram aplicados os dez tipos de MR analisados em campo.

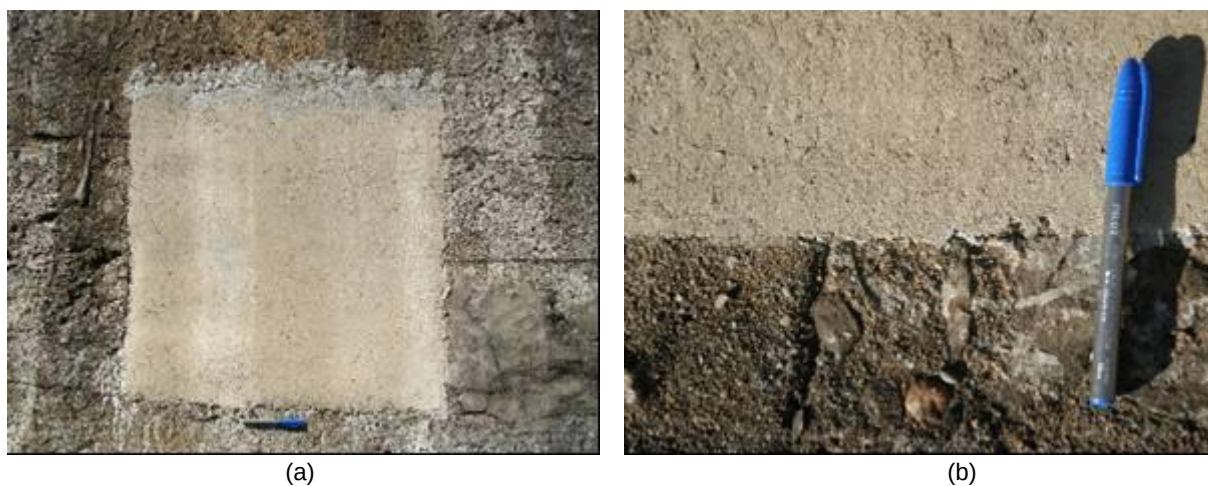
FIGURA 78 – PONTO DE APLICAÇÃO Nº. 4, MATERIAL DE REPARO: CONCRETO COM ADIÇÃO DE FIBRA COMERCIAL CORRUGADA DE PET (A). DETALHE DA BORDA DO MR E SUBSTRATO (B).

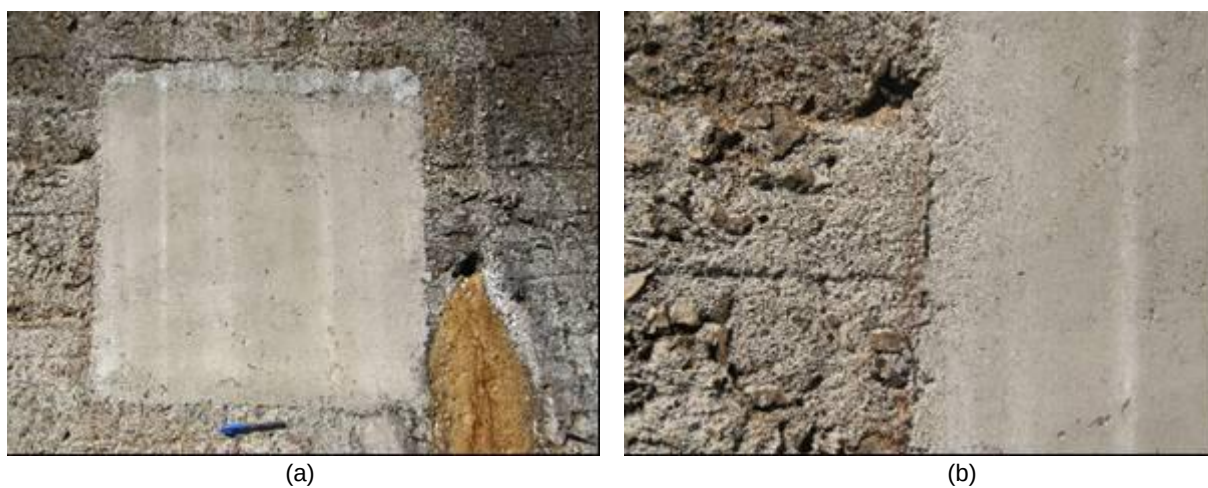
FIGURA 79 – PONTO DE APLICAÇÃO Nº. 5, MATERIAL DE REPARO: CONCRETO COM ADIÇÃO DE MATERIAL RECICLADO PET 5% (A). DETALHE DA BORDA DO MR E SUBSTRATO (B).

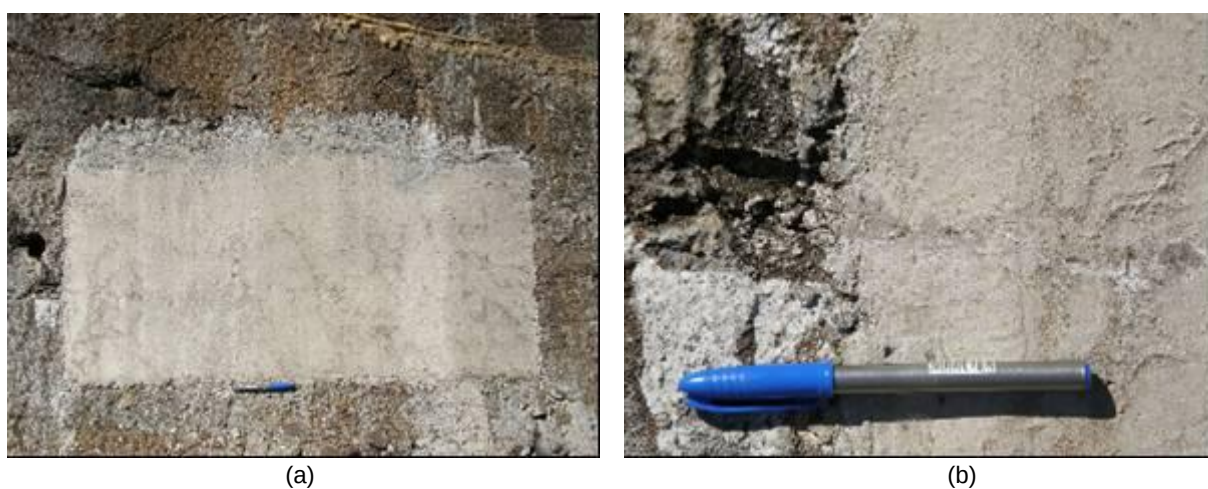
FIGURA 80 – PONTO DE APLICAÇÃO Nº. 6, MATERIAL DE REPARO: CONCRETO COM ADIÇÃO DE MATERIAL RECICLADO PNEU 5% (A). DETALHE DA BORDA DO MR E SUBSTRATO (B).

Verifica-se na Figura 80b que não existem efeitos de borda, entretanto a superfície do material de reparo apresenta uma pequena rugosidade. O acabamento de superfície liso não foi completamente obtido no momento da aplicação devido a um abatimento de cone de 25 mm, mesmo após a adição de 0,4% em relação ao peso de cimento de aditivo plastificante. Essa baixa consistência proporcionou menor trabalhabilidade do material dificultando o processo de alisamento da superfície. KHATIB E BAYOMY (1999) verificaram que existiu uma diminuição do slump com aumento do teor de borracha em percentagem do volume total de agregado.

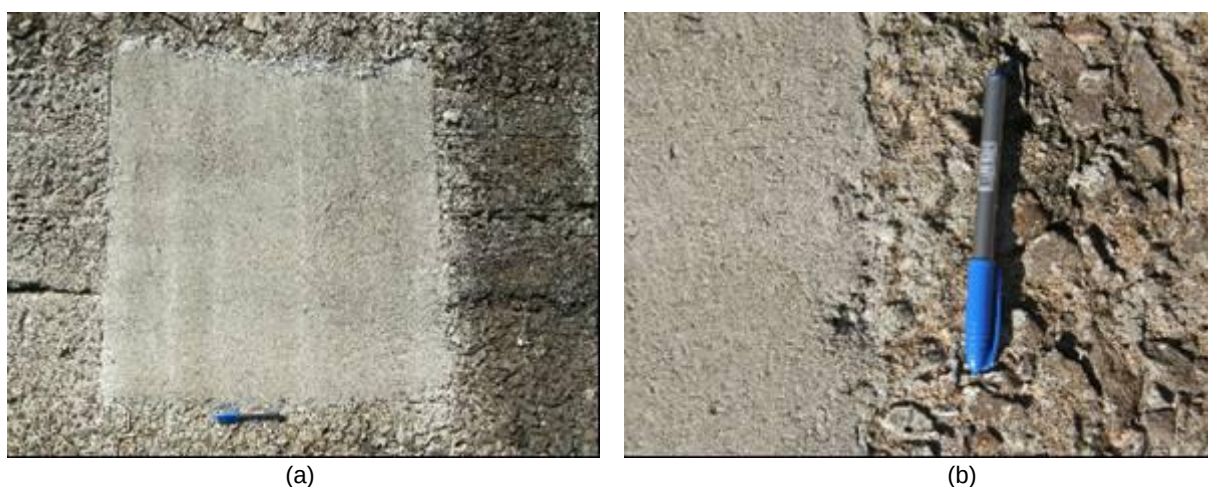
FIGURA 81 – PONTO DE APLICAÇÃO Nº. 7, MATERIAL DE REPARO: CONCRETO COM ADIÇÃO DE MATERIAL RECICLADO PEBD 2,5% (A). DETALHE DA BORDA DO MR E SUBSTRATO (B).

Verifica-se que o ponto 7 proporcionou desempenho superior se comparado com os outros materiais de reparo. Neste ponto a superfície apresenta bom estado de acabamento, mais lisa e livre de imperfeições, mesmo depois da ocorrência de vertimento e agressões do meio. No ponto não foram visualmente observadas trincas ou fissuras.

As manchas claras identificadas na Figura 81a sobre a superfície do MR são provenientes do resíduo da ponte de aderência à base de resina epóxi aplicada em todos os pontos estudados. Neste caso houve um excesso de material no momento da aplicação da ponte, todavia essa particularidade não veio a influenciar o desempenho do MR aplicado no ponto de número 7.

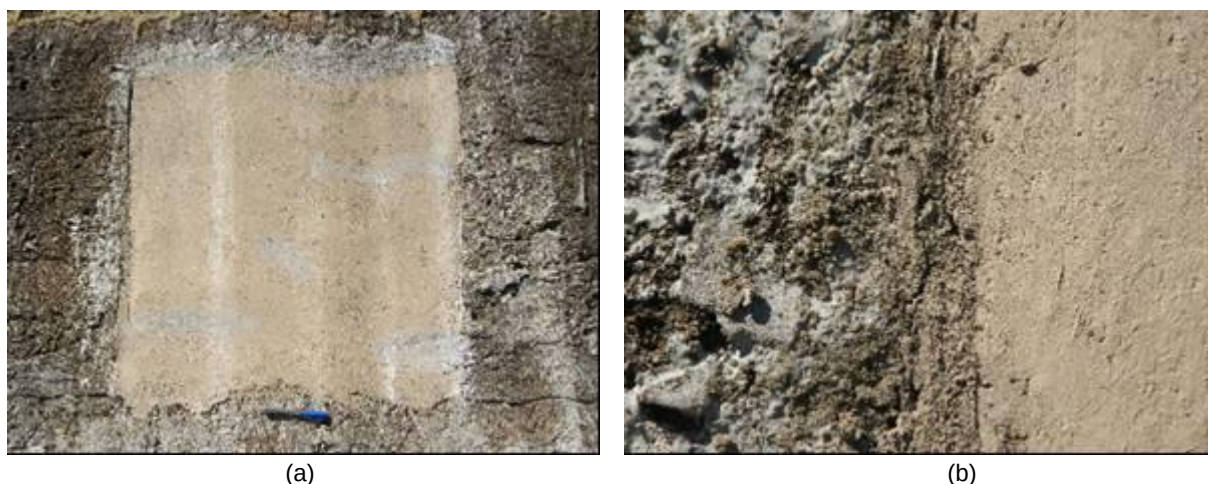
FIGURA 82 – PONTO DE APLICAÇÃO Nº. 8, MATERIAL DE REPARO: CONCRETO COM ADIÇÃO DE MATERIAL RECICLADO PET 2,5% (A). DETALHE DA BORDA DO MR E SUBSTRATO (B).

A Figura 82 ilustra o ponto de aplicação número 8, onde utilizou-se como material de reparo concreto com adição de PET moído ao teor de 2,5%. Verifica-se neste ponto a existência de manchas cinzentas na superfície do MR. Essas manchas são provenientes do uso de pasta de cimento aplicada para recompor fissuras de retração que surgiram imediatamente após a aplicação do MR. O fato do surgimento de fissuras deve-se a forte radiação solar e elevada temperatura ambiente (42,7 °C) no momento da aplicação. Destaca-se que na busca de evitar o surgimento de fissura deste tipo, sejam evitados trabalhos nos dias mais quentes e com forte radiação solar.

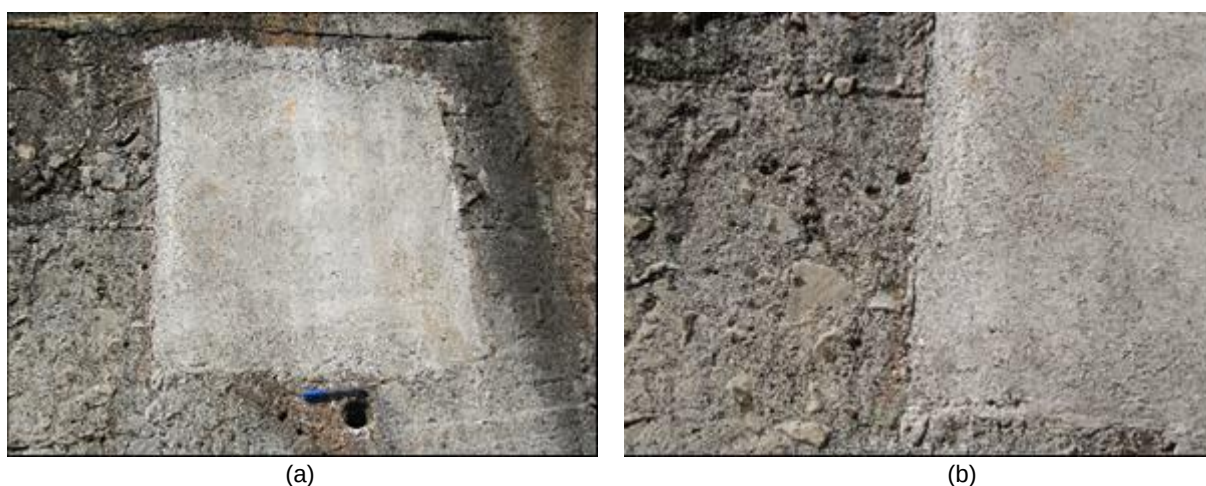
FIGURA 84 – PONTO DE APLICAÇÃO Nº. 10, MATERIAL DE REPARO: CONCRETO COM ADIÇÃO DE MICROFIBRA DE PE E PET. (A). DETALHE DA BORDA DO MR E SUBSTRATO (B).
