INTERFERÊNCIA DA RUGOSIDADE DAS LÂMINAS NA RESISTÊNCIA AO  
CISALHAMENTO NA LINHA DE COLAGEM DE COMPENSADOS  
FENÓLICOS DE PINUS.

Monografia apresentada à disciplina de Painéis de Madeira sob orientação do Prof. Dr. Setsuo Iwakiri como requisito à conclusão do Curso de Engenharia Industrial Madeireira, Setor de Ciências Agrárias, Universidade Federal do Paraná.

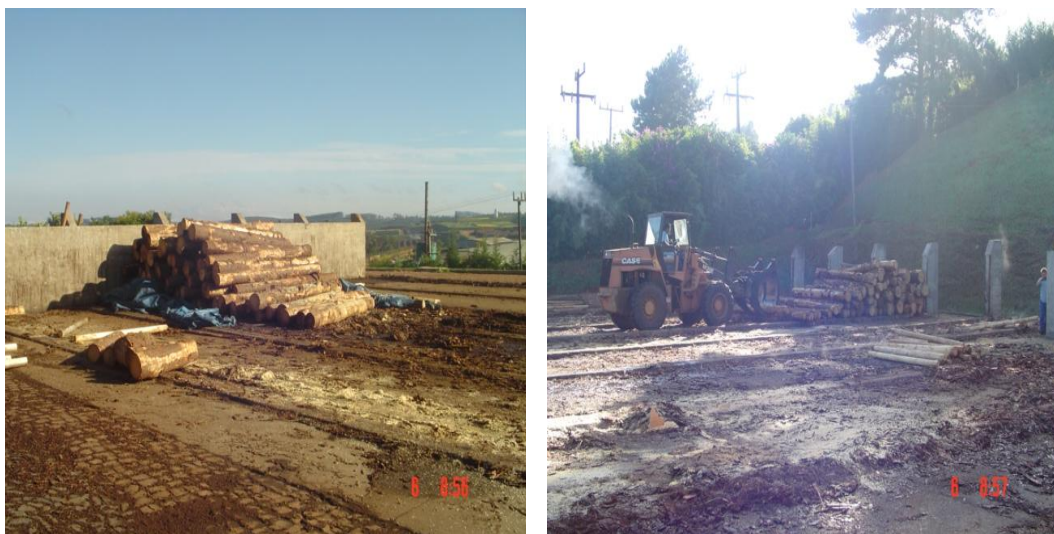
Após o cozimento as toras seguem para a operação de laminação. O pátio de toras esta demonstrado na figura (1).

FIGURA 1 – PÁTIO DE ESTOQUE E COZIMENTO DE TORAS

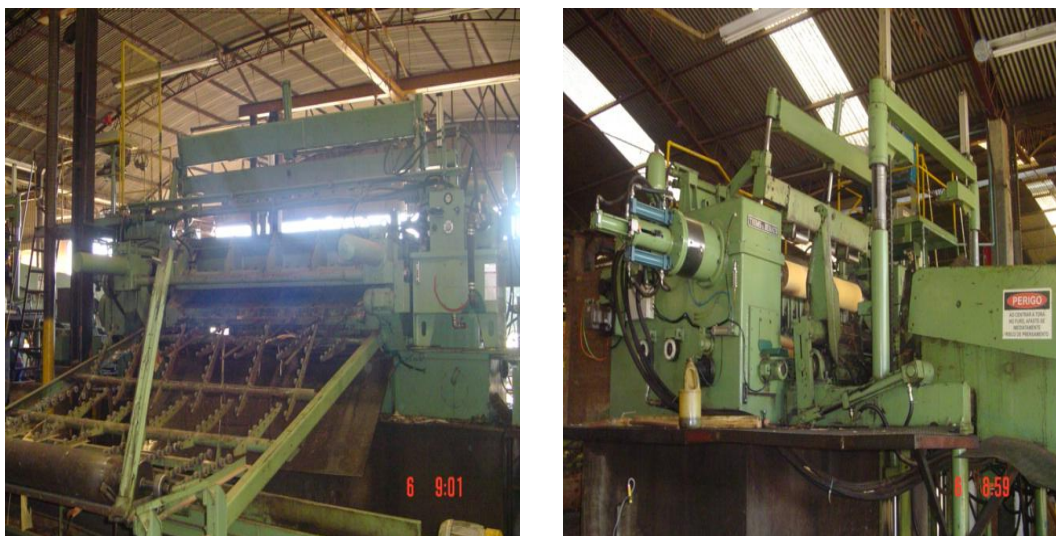
Após o cozimento, a laminação é realizada em dois tornos desenroladores ambos do fabricante Thoms & Benato.

O primeiro torno, produz laminas de 2,30 m de comprimento e 1,37 m de largura com espessura de 3,1 mm e 2,1 mm. É chamado de “torno 2,30”.

O segundo torno produz laminas de 1,30 m de comprimento e 2,45 m de largura com 2,1 mm de espessura. É comumente chamado de “torno 1,30”. A figura (2) demonstra os tornos utilizados na operação de laminação.

FIGURA 2 – TORNO 2,30 m (esq.) e TORNO 1,30 m (dir.).

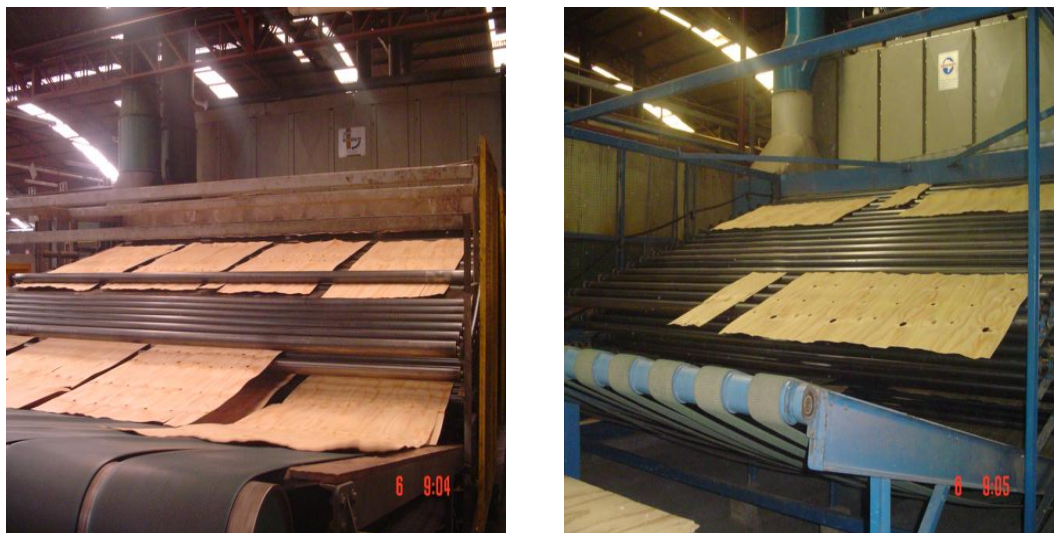
Após o processo de secagem as laminas são classificadas em Os secadores utilizados pela empresa estão demonstrados na figura (3).

FIGURA 3 – SECAGEM DE LÂMINAS

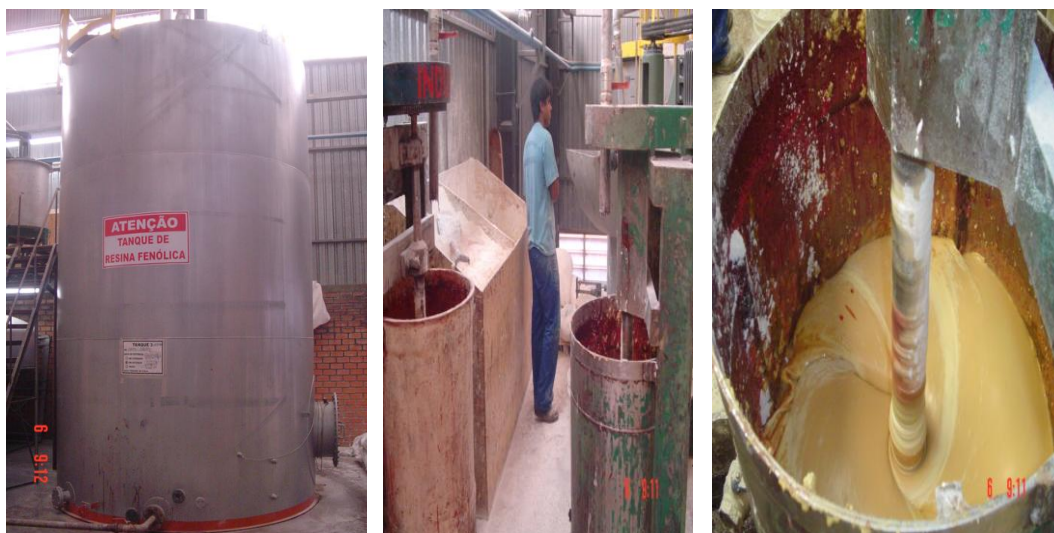
A formulação do adesivo utilizada pela empresa apresenta teor de sólidos entre 35 e 40 %. A viscosidade desejada é de (60+/-05) segundos medida em copo Ford 8 mm. A preparação da cola é demonstrada na figura (4)

FIGURA 4 – PREPARAÇÃO DA COLA

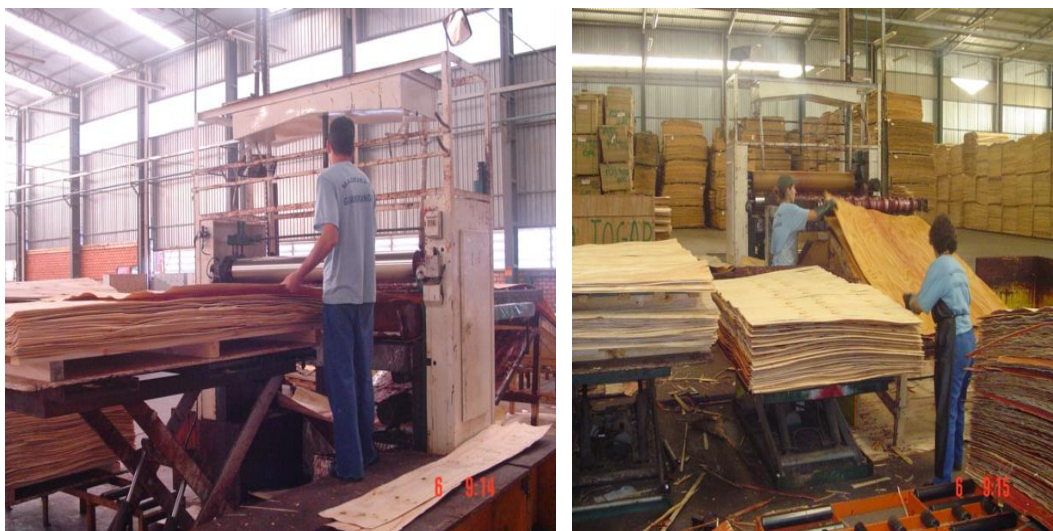
Alguns parâmetros são controlados nesta etapa, a temperatura das laminas que deve ser igual ou inferior a 35 °C; A gramatura, ou seja, a quantidade de cola aplicada nas lâminas deve ser de 360 g/m<sup>2</sup> na linha dupla; e a viscosidade de (70+/-05) segundos medida em copo ford N<sup>o</sup>. 08. (CONTROLE DA QUALIDADE, MADEIRAS GUAMIRANGA). A aplicação de cola pode ser observada na figura (5).

FIGURA 5 – APLICAÇÃO DE COLA E MONTAGEM DOS FARDOS

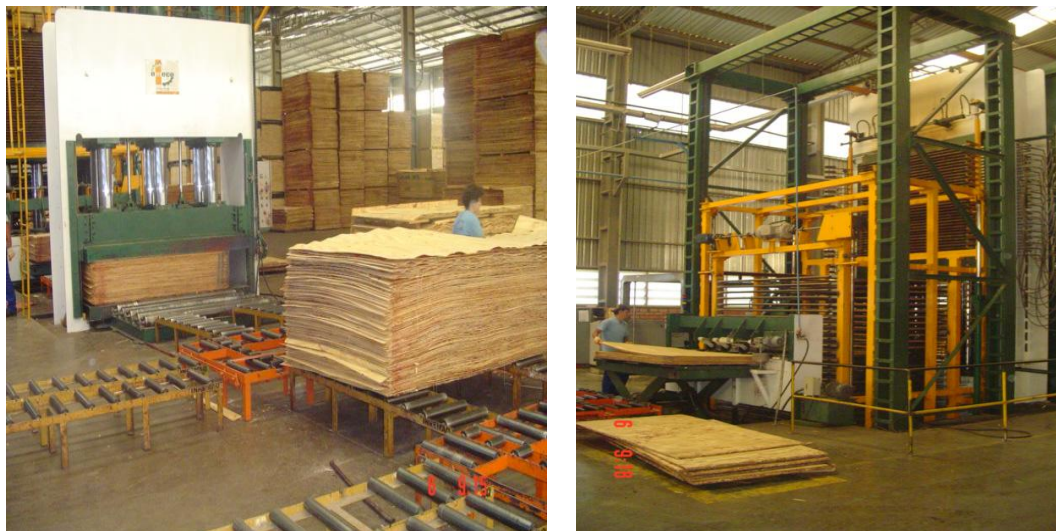
A Figura (6) demonstra a assemblagem aberta e fechada:

FIGURA 6 – ASSEMBLAGEM ABERTA (esq.), FECHADA (dir.).

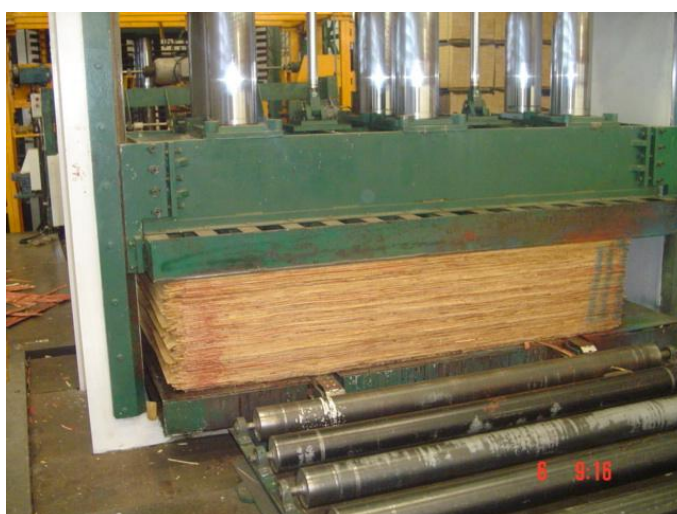
A pré-prensagem é um processo de prensagem a frio que serve para compactar o fardo de chapas de madeira, facilitando a transferência da cola entre as camadas que compõe o painel e uniformizando a distribuição do adesivo, que acaba facilitando facilita o carregamento. A pré-prensagem é feita com um tempo de 05 minutos, pressão manométrica de 150 – 160 bar, que gera uma pressão efetiva de 10 -11 Kgf/cm<sup>2</sup>. A figura (7) demonstra a operação de pré-prensagem.

FIGURA 7 – PRÉ-PRENSAGEM

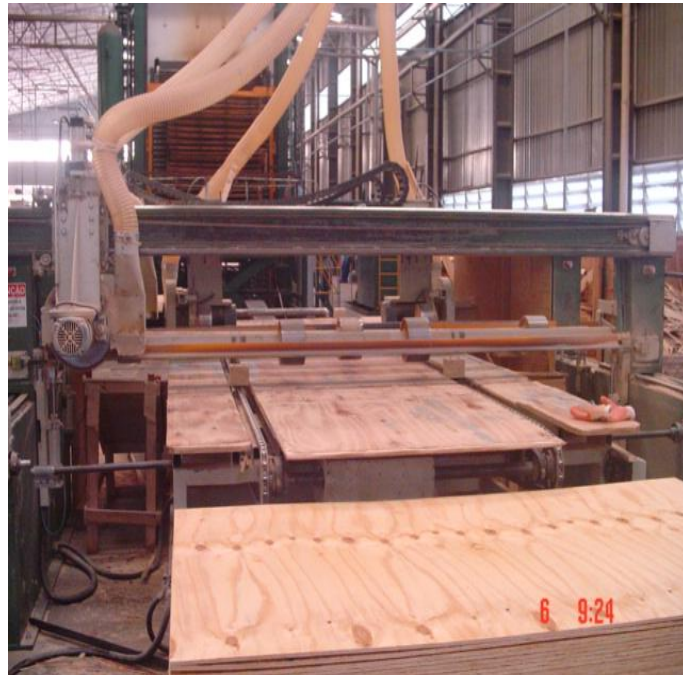
FIGURA 8 – ESQUADREJAMENTO.

Após a prensagem os painéis seguem para o setor de acabamento onde são esquadrejados, serrados de acordo com o pedido do cliente, lixados e ranhurados só então estão prontos para serem embalados e expedidos. As operações de acabamento são demonstradas em ordem de ocorrência nas figuras (8), (9), (10) e (11).

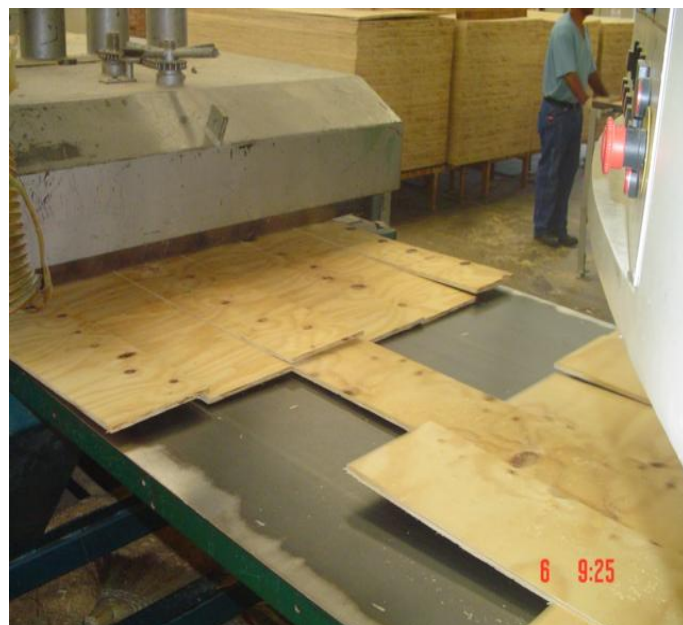
FIGURA 9 – SERRA CIRCULAR MULTIPLA.

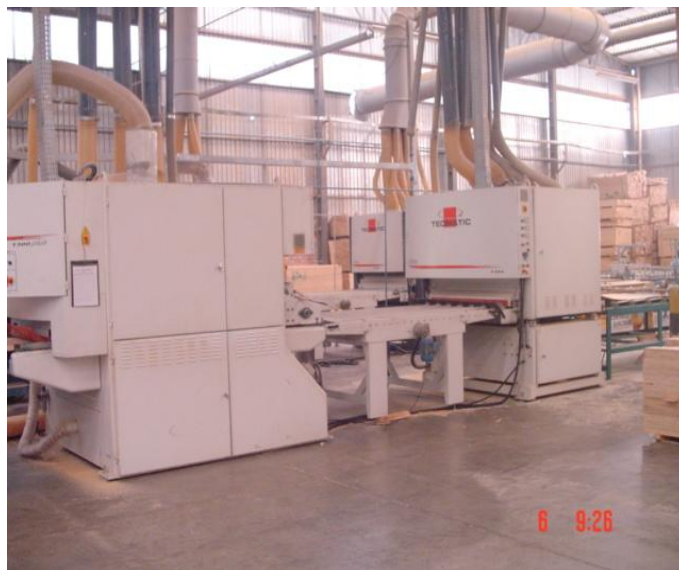
FIGURA 10 – LIXADEIRAS

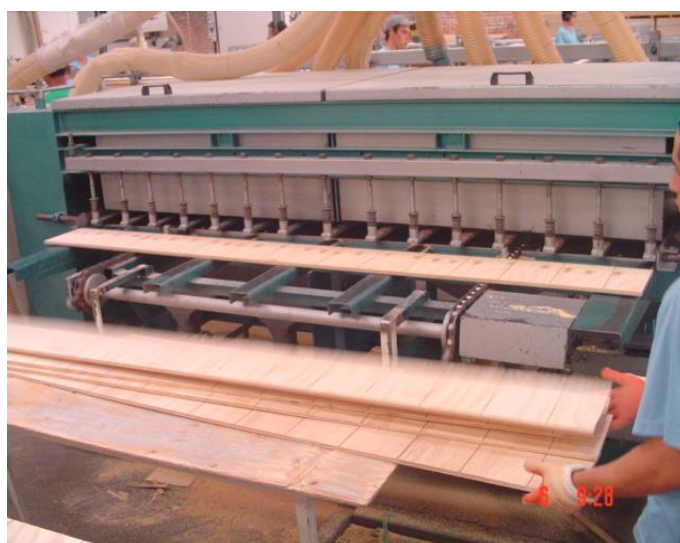
FIGURA 11 – RANHURAS

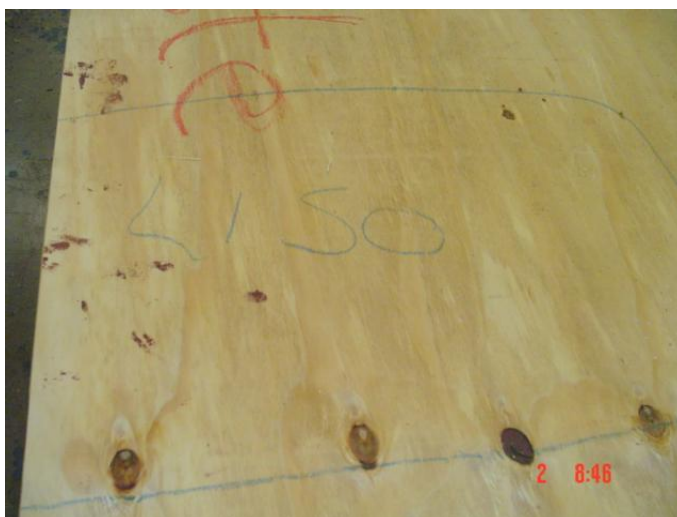
Foi considerado ainda para composição do 4º tratamento, painéis do tratamento RL e RG, porém nestes painéis foram identificadas regiões onde se registrou apenas a incidência de rugosidade normal, estando portanto dentro das condições normais de trabalho, tal tratamento recebeu o nome de Liso. Lâminas com tratamento liso são demonstradas na figura (14).

FIGURA 14 – TRATAMENTO LISO

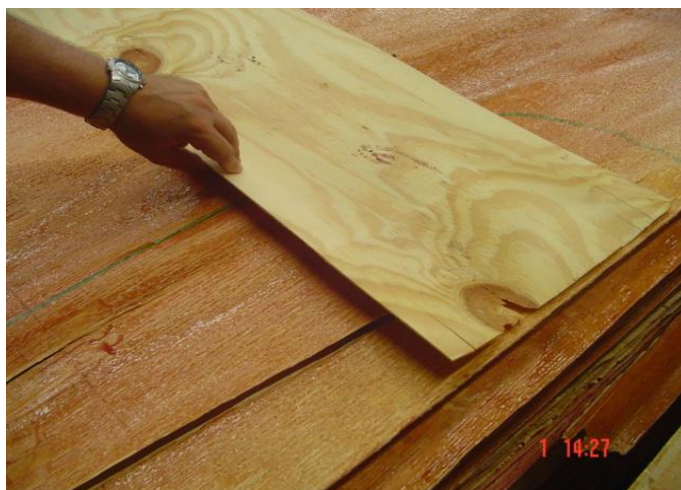
Como não foram encontradas laminas com incidência de rugosidades em toda sua área superficial, para confecção dos painéis compensados foi criada forçadamente uma situação em que o local das rugosidades das lâminas de miolo cola e miolo seco coincidiam e se sobrepunham conforme demonstram as figuras (16), (17) e (18).

FIGURA 16 – PAINEL COMPOSTO POR LÂMINAS COM RUGOSIDADE LEVE.

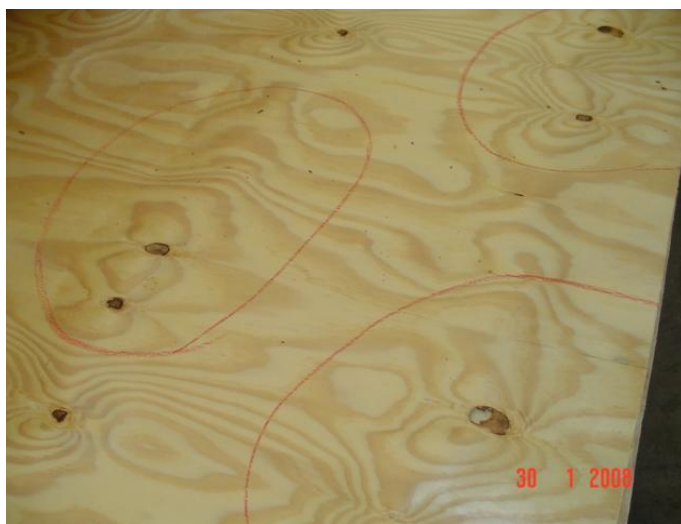
FIGURA 17 – PAINEL COMPOSTO POR LÂMINAS COM RUGOSIDADE GROSSA.

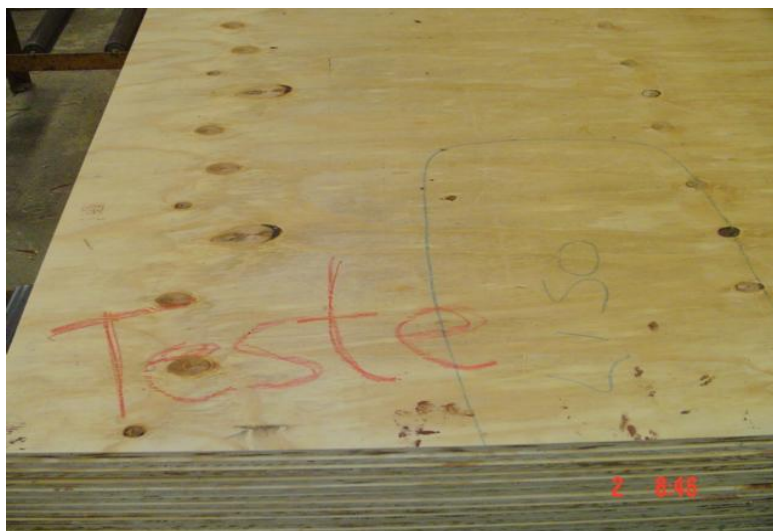
FIGURA 18 – AREA DO PAINEL COM TRATAMENTO LISO

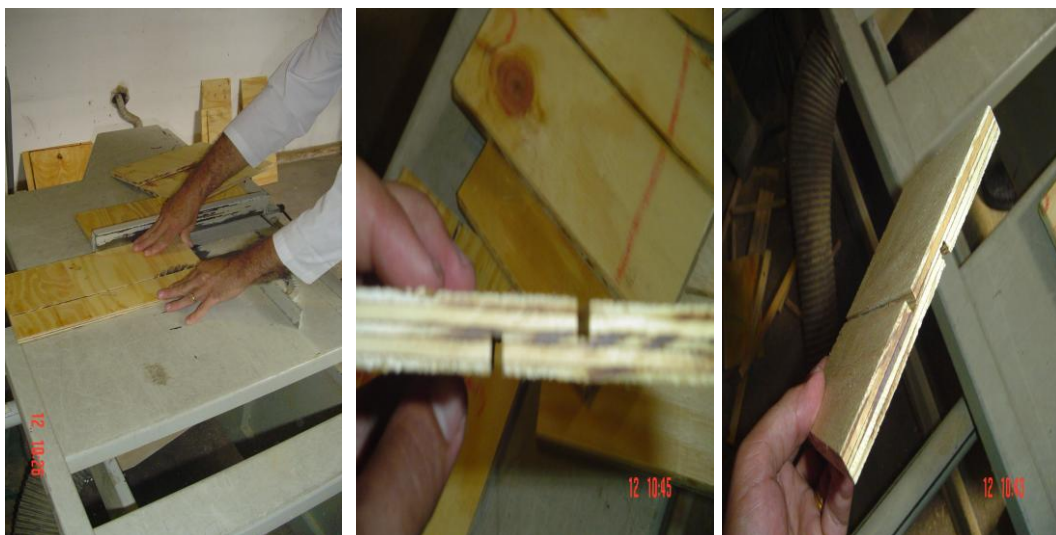
Com o intuito de testar apenas uma das linhas de cola dos corpos de prova, foram feitas ranhuras, perpendiculares a direção do comprimento, que atingissem de 1/5 a 1/3 da espessura da lâmina a qual se pretende testar conforme exemplo da figura (20):

FIGURA 20 – CONFEÇÃO DOS CORPOS DE PROVA

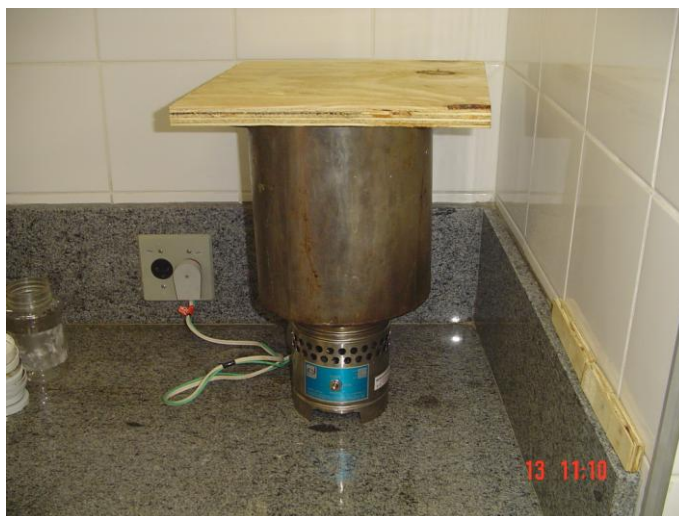
A figura (21) demonstra as amostras imersas em água fervente.

FIGURA 21 – AMOSTRAS IMERSAS EM ÁGUA FERVENTE

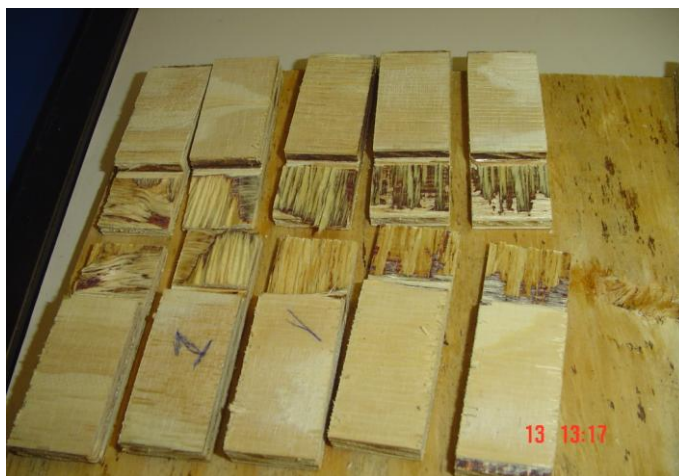
FIGURA 23 – CORPO DE PROVA APÓS TRAÇÃO.

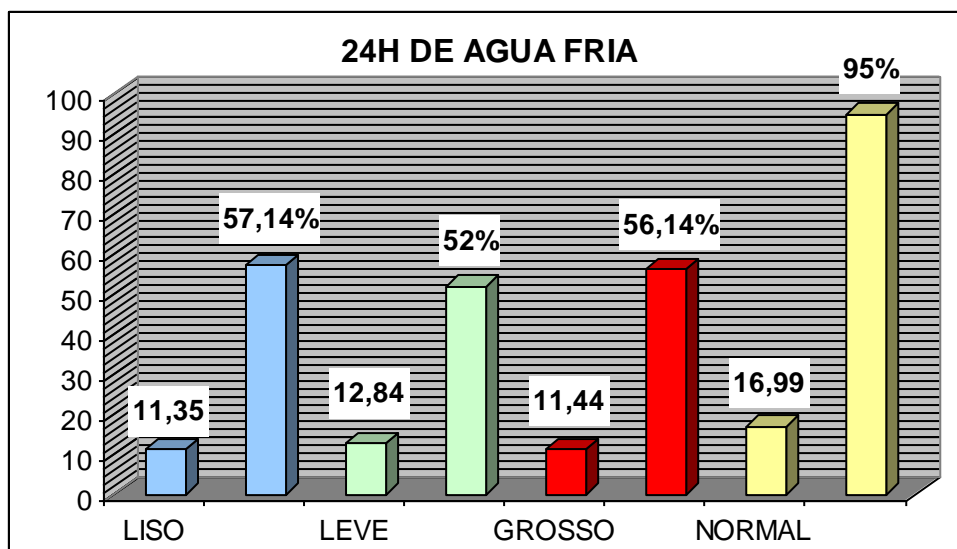
GRÁFICO 1 – RESULTADO DE TENSÃO DE CISALHAMENTO (kgf/cm<sup>2</sup>) E TEOR DE FIBRAS PARA O PRÉ-ENSAIO DE IMERSÃO POR 24 HORAS EM ÁGUA FRIA.

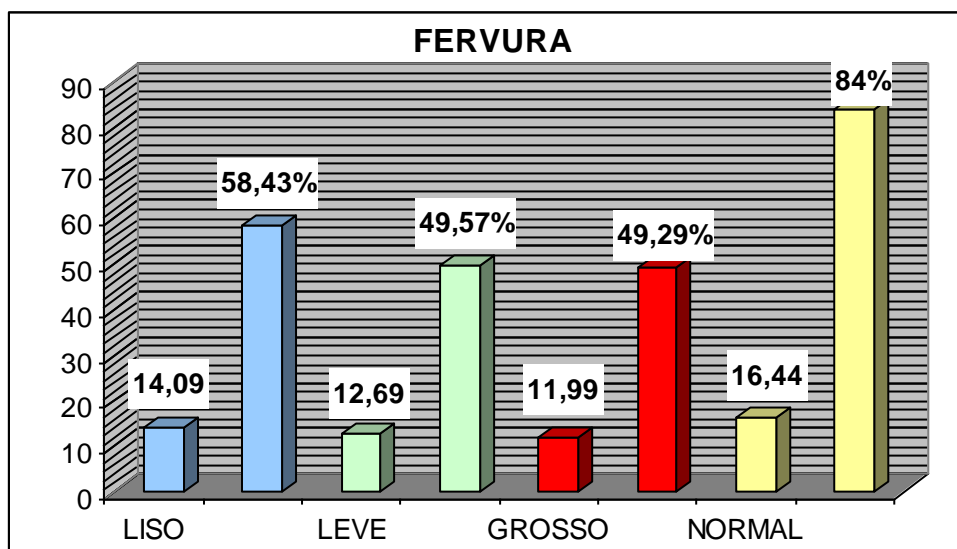
GRÁFICO 2 – RESULTADO DE TENSÃO DE CISALHAMENTO (kgf/cm<sup>2</sup>) E TEOR DE FIBRAS PARA O PRÉ-ENSAIO DE IMERSÃO EM CICLO DE FERVURA.
