**I Curso de Especialização em Engenharia da Soldagem
Turma 2011 - CTA DEMEC-TC/UFPR**

**ESTUDO DE EFEITOS MECÂNICOS E METALÚRGICOS DO
DESEMPENO A QUENTE EM PERFIL LAMINADO ASTM A572**

Monografia apresentada como requisito parcial à obtenção do grau de Especialista em Engenharia da Soldagem do curso de Especialização em Engenharia da Soldagem da Universidade Federal do Paraná, na área de concentração fabricação.

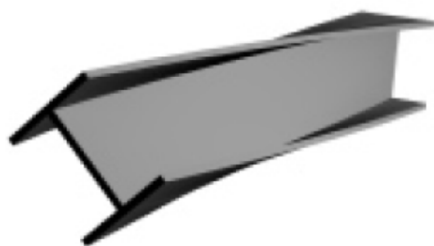
Figura 03 - Ilustração de empenamento da categoria T

Este tipo refere-se aos empenamentos como resultado da torção sobre o eixo longitudinal do membro. Para perfis laminados ou soldados, se não forem apoiados lateralmente, os elementos de flange (abas) tendem a apresentar deformação plástica à flexão em direções opostas. A alma é muitas vezes tensionada em níveis inferiores ao escoamento. (GUIDE for heat-straightening of damaged steel bridge members, tradução nossa)

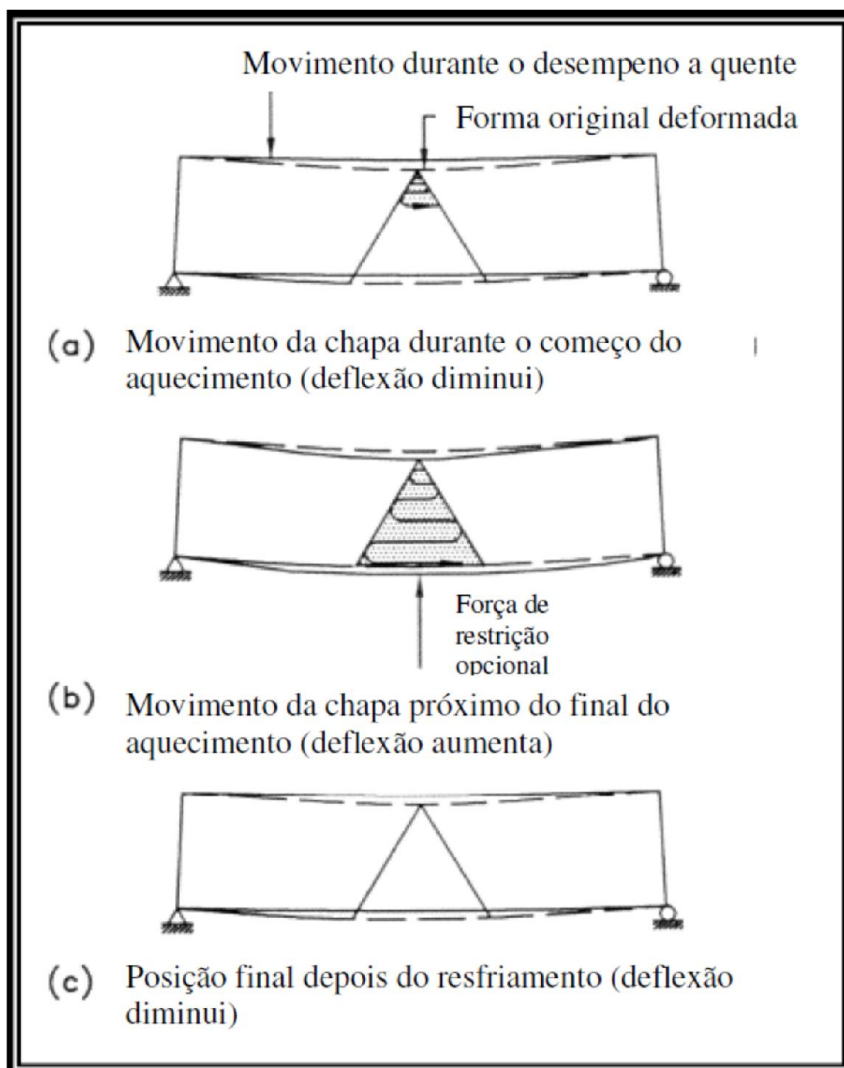
Figura 05 - Estágios de movimento durante o aquecimento em V.

O aquecimento em V é o padrão fundamental usado para alinhar empenamento em relação ao eixo forte (categoria S) de chapas de aço. Como pode ser visto na Figura 05, um aquecimento em V típico inicia-se com uma pequena faixa de calor aplicada no vértice da área em forma de V utilizando-se um maçarico. Quando a temperatura desejada seja atingida (geralmente cerca de 650°C ou 1200°F para o aço baixo carbono), o maçarico é avançado progressivamente num movimento serpentina partindo do vértice do V. Este movimento é eficiente para aquecer progressivamente o V de cima para baixo. A chapa irá inicialmente mover-se para cima (Figura 05a) como um resultado da expansão longitudinal do material acima do eixo neutro produzindo flexão negativa. O material frio adjacente à área aquecida resiste à expansão térmica normal do aço na direção longitudinal. Como resultado, o material aquecido tende a expandir-se, a uma maior extensão através da espessura da placa, o que resulta no fluxo plástico. (GUIDE for heat-straightening of damaged steel bridge members, tradução nossa)

Na conclusão da aplicação do calor, toda a área é aquecida a uma temperatura elevada e relativamente uniforme. Neste ponto, a placa se moveu para baixo (Figura 05b), devido a expansão longitudinal do material abaixo do eixo neutro produzindo flexão positiva. Como o aço esfria, o material contrai-se longitudinalmente para um grau maior do que a expansão durante o aquecimento. Assim, ocorre uma contração. A contração é proporcional à largura através do V, então a quantidade de contração aumenta da parte mais larga para a mais estreita do V. (GUIDE for heat-straightening of damaged steel bridge members, tradução nossa)

Esta variação produz um fechamento do V. Empenamento é produzido num membro inicialmente alinhado, ou endireitamento ocorre (se a chapa está empenada na direção oposta à do movimento de alinhamento, Figura 05c). Para muitas aplicações, é mais eficiente utilizar um V que se estende ao longo de toda a profundidade do elemento da placa mas, aquecimentos em V de profundidades parciais podem ser aplicados em determinadas situações. Ao utilizar aquecimentos em V de profundidade parcial, a extremidade aberta deve estender-se a borda do elemento. A profundidade do V é variada ao colocar o vértice numa localização de profundidade parcial. Os mais típicos Vs de profundidade parciais são os de três

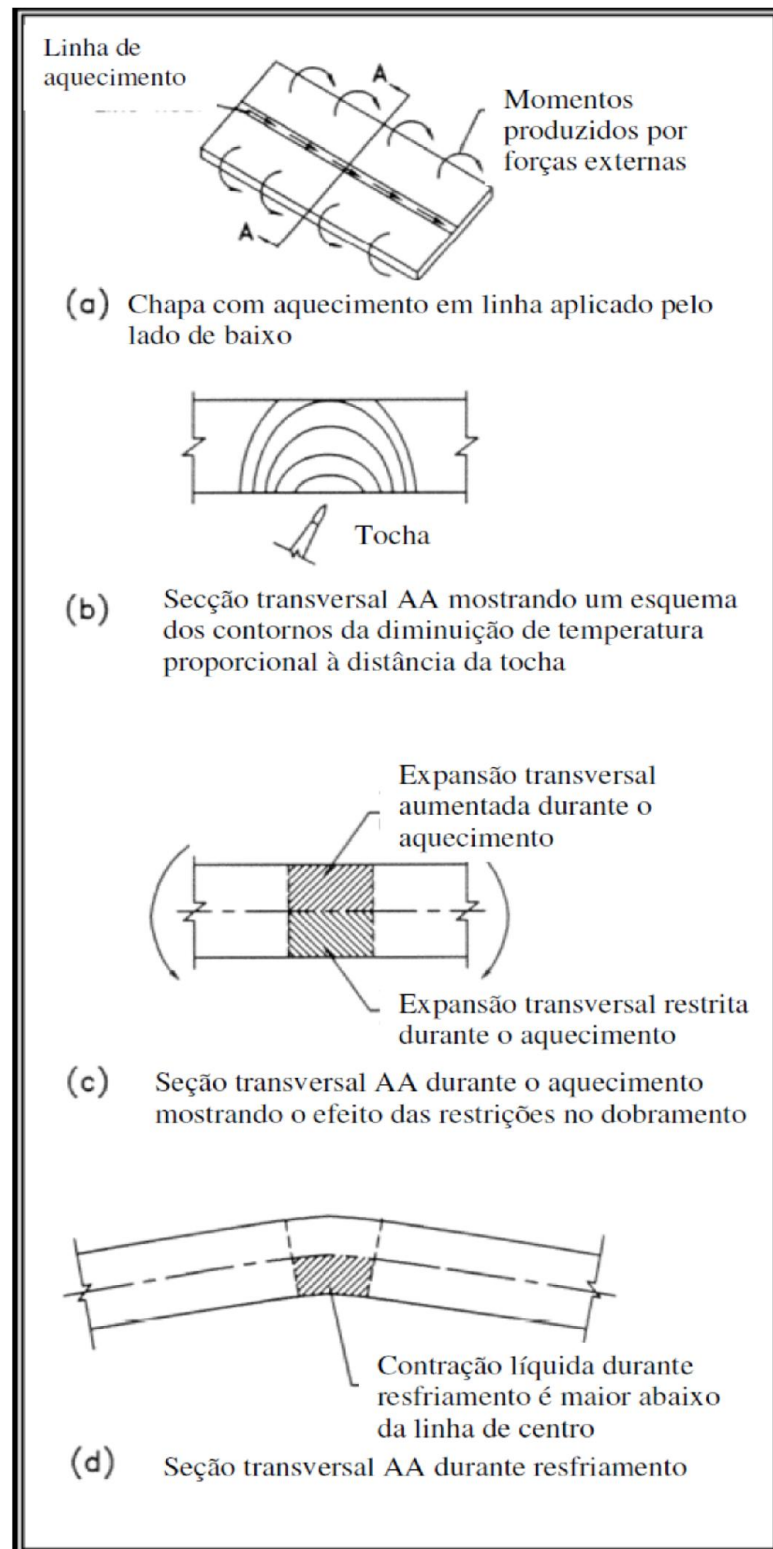
Figura 07 - Esquema do mecanismo de aquecimento em linha

Aquecimentos em linha são empregados para reparar uma curva numa placa sobre o seu eixo fraco. Tais curvas, severas o suficiente para produzir o escoamento do material, muitas vezes resultam em longas zonas estreitas de escoamento referidas como linhas de escoamento. Uma linha de calor consiste por uma única passagem em linha reta do maçarico. A restrição, neste caso, muitas vezes é fornecida por uma força externa, embora algum movimento irá ocorrer sem restrições exteriores. Este comportamento é ilustrado na Figura 07. Uma linha de calor é aplicada à parte de baixo de um elemento de placa sujeita a momentos de flexão produzidos pelas forças externas (Figura 07a). À medida que o maçarico é aplicado e movido ao longo da placa, a distribuição de temperatura através da espessura diminui (Figura 07b). O material frio a frente da tocha restringe a expansão térmica, mesmo se restrições externas não estão presentes. Por causa do gradiente térmico, mais perturbação ocorre na chapa ao lado do maçarico. (GUIDE for heat-straightening of damaged steel bridge members, tradução nossa)

Durante o resfriamento deste lado conseqüentemente contrai mais, criando um movimento côncavo no lado da chapa que está em contato com o maçarico semelhante à mostrada na Figura 07d. Assim, para endireitar uma placa dobrada em torno do seu eixo fraco, o calor deve ser aplicado ao lado convexo da placa danificada. O movimento pode ser ampliado pela utilização de forças aplicadas, que produzem momentos de flexão sobre a linha de escoamento (Figura 07c). Referindo-se a um corte através da placa transversal à linha de calor (Figura 07c), os momentos de restrição tendem a impedir a expansão transversal abaixo da linha central da placa. De um modo semelhante ao mecanismo de aquecimento em V, o material tende a expandir-se, assim, através da espessura. Após resfriamento, os momentos de restrição tendem a ampliar a contração transversal (Figura 07d). A velocidade do curso da tocha é crítica, uma vez que determina a temperatura atingida. Com restrições adequadas e uma velocidade uniforme da tocha, irá ocorrer uma rotação em torno da linha aquecida. (GUIDE for heat-straightening of damaged steel bridge members, tradução nossa)

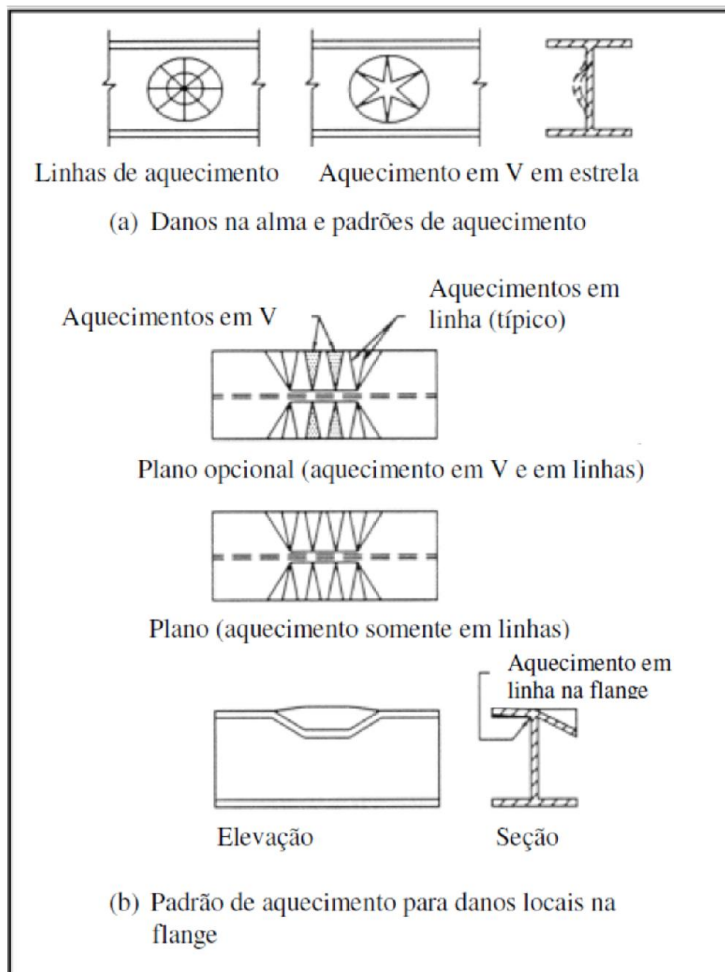
Figura 15 - Padrões de aquecimento típicos para danos localizados.

Uma deformação localizada ou protuberância reflete um alongamento de material. A correção requer que a área protuberante seja encurtada. Uma série de aquecimentos em V ou linha podem ser utilizados para este fim, como mostra a figura 15. Estes aquecimentos em Vs são aplicados sequencialmente através da deformação ou em torno dela. Para protuberâncias na alma pode ser usado tanto linhas quanto Vs. Se forem utilizados Vs, que se encontram espaçados de modo que as extremidades abertas dos Vs se toquem. Há uma tendência entre os profissionais práticos de superaquecerem protuberâncias na alma. Para a maioria dos casos, um excesso de calor não é desejado. O modelo preferido é o aquecimento em linhas de raios da roda / vagão. Para o padrão de empenamento da flange (Figura 15b) podem ser usados quer linhas ou uma combinação de linhas e Vs. Para a maioria dos casos, o padrão de linha com poucos ou nenhum Vs tendem a ser mais eficazes. Uma vez que o empenamento de flanges tende a ser assimétrico, mais ciclos de aquecimento são necessárias no lado com maior empenamento. (GUIDE for heat-straightening of damaged steel bridge members, tradução nossa)

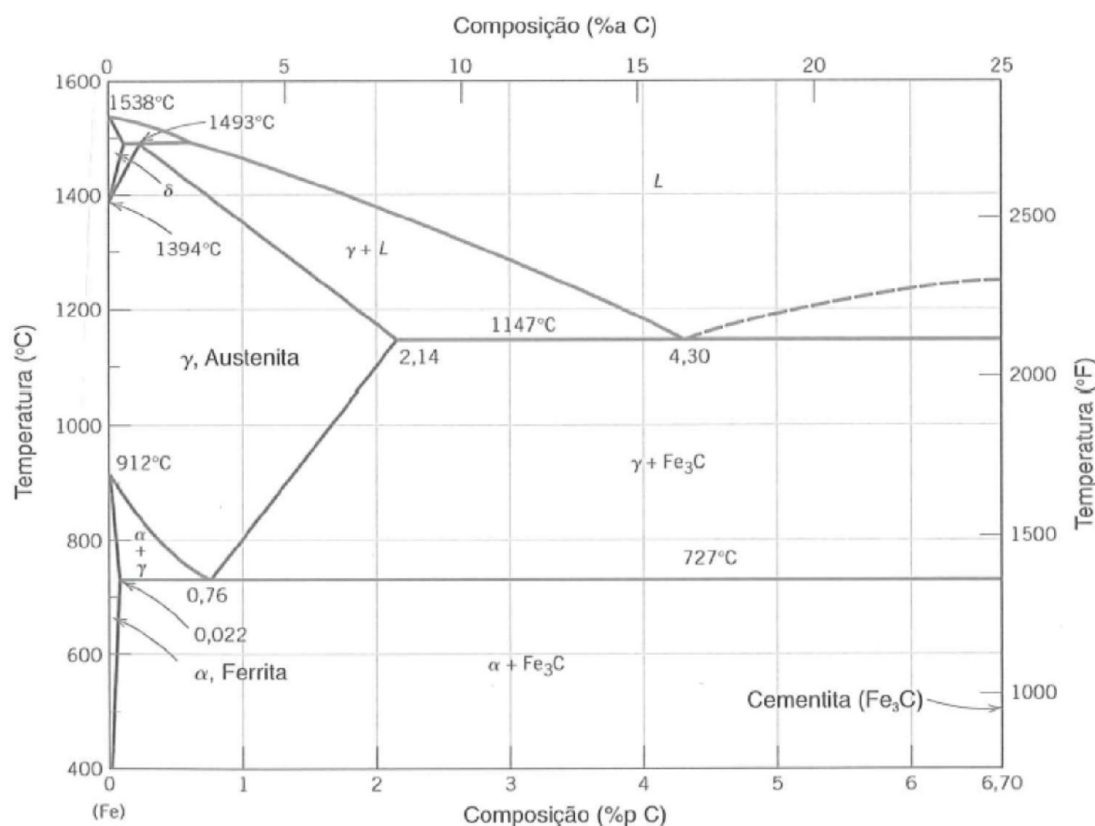
Figura 17 - Diagrama de fases ferro-carbono de ferro. (CALLISTER Jr., W. D., 2012)

Aços estruturais mais utilizados em estruturas metálicas são classificados como de baixo carbono, de alta resistência e baixa liga (ARBL) ou aço temperado e revenido (T & R). À temperatura ambiente, estes aços tem três componentes principais: ferrita, cementita e perlita. O diagrama de equilíbrio ferroc carbono

mostrado na Figura 17 ilustra a relação entre estes componentes. Ferrita constituída por átomos de ferro e carbono em solução sólida intersticial, cementita é uma microestrutura de ferrocabono, (Fe_3C); perlita é uma mistura de cementita (12 por cento) e de ferrita (88 por cento). Em um aço carbono com menos de 0,8 %C, esse teor de carbono é insuficiente para desenvolver 100 por cento de perlita, resultando em perlita mais ferrita. Aços de alto teor de carbono (conteúdo de carbono entre 0,8 e 2,0 por cento) têm mais carbono do que a necessária para formar perlita, resultando em aço com cementita parcial. Aços de baixo carbono tendem a ser mais macios e mais dúcteis, características de ferrita, mas cementita é dura e frágil portanto aços de alto carbono são mais duros e menos dúcteis, propriedades pobres para estruturas metálicas. (GUIDE for heat-straightening of damaged steel bridge members, tradução nossa)

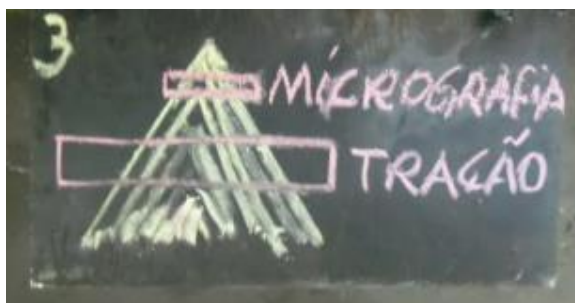
Figura 20 - Esboço da região a ser aquecida e de onde serão removidos os corpos de prova

Os aquecimentos foram realizados todos sobre a mesma região do perfil. Conforme ilustra a figura 20 o aquecimento foi feito no formato V. A figura 20 mostra também uma representação das regiões de onde foram retirados os corpos de prova para os ensaios mecânicos e metalográficos.

Na secção 6 foram aquecidas duas regiões sendo uma em cada aba do perfil. De uma delas foram extraídos os corpos de prova para metalografia, microdureza e tração e da outra os corpos de prova para ensaio de metalografia, microdureza e Charpy.

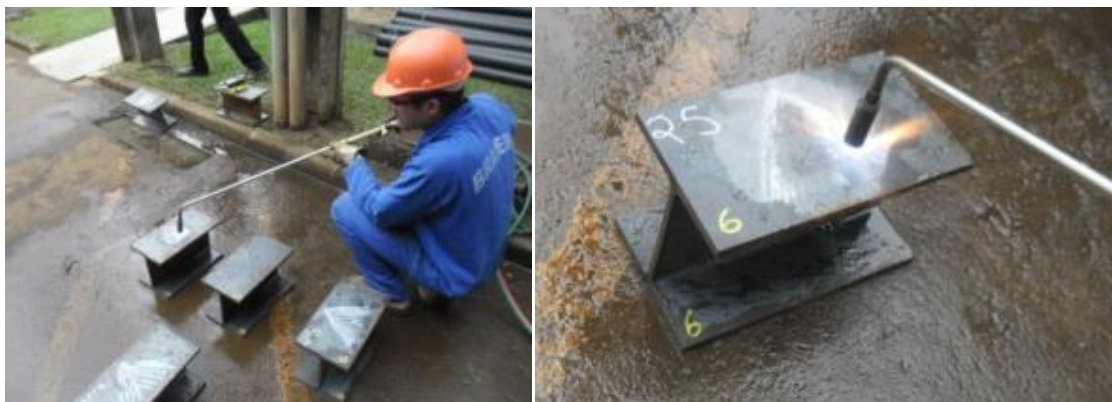
Figura 21 - Aquecimento em V com maçarico

Em cada ciclo de aquecimento e resfriamento a área, conforme ilustrado na figura 21, foi aquecida até aproximadamente 650°C sendo mantida esta temperatura por aproximadamente 2 minutos.

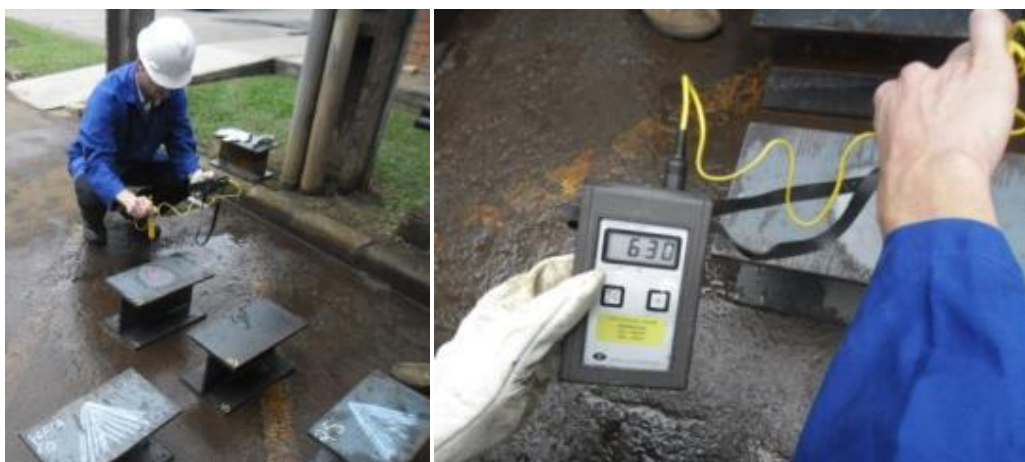
Figura 22 - Medição da temperatura de aquecimento com termômetro de contato

A temperatura foi controlada utilizando-se um termômetro de contato digital, conforme ilustra a figura 22. Como o sensor deste instrumento demanda um certo tempo para sua estabilização, pode ocorrer que a temperatura durante o aquecimento, em alguns casos, tenha sido superior a 650 °C sendo difícil o controle desta variável devido às características do instrumento e também do sistema peça / tocha.

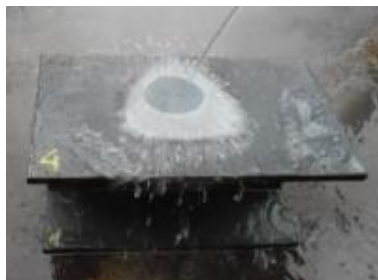
Para o resfriamento, a partir da temperatura máxima, foi utilizada uma mangueira de água até que, em cada ciclo, a amostra se resfriasse até a temperatura ambiente (figura 23).

Figura 23 - Resfriamento brusco com água

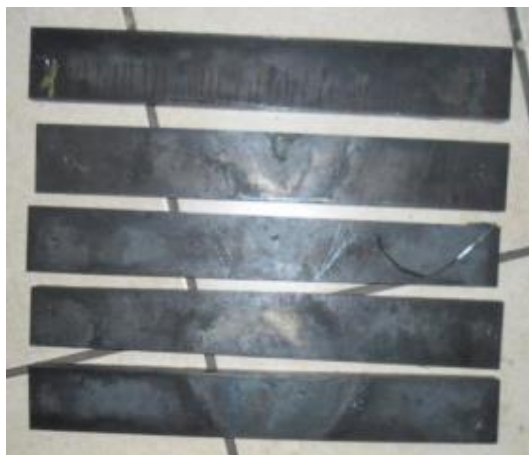
A figura 24 ilustra as chapas de teste de onde foram usinados, nas dimensões conforme ASTM A370 (ASTM A370, 2008), os corpos de prova para realização dos ensaios de tração.

Figura 24 - Chapas de teste para ensaio de tração.

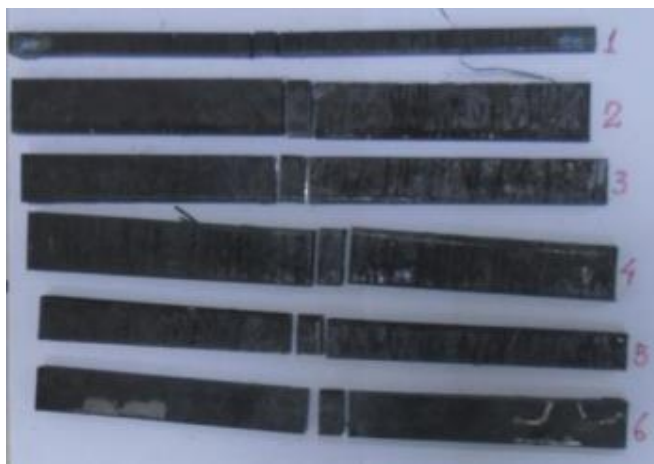
Da região central das chapas de teste que, nas secções que foram aquecidas, incluem o vértice do aquecimento em V, foram retiradas amostras (figura 25) em cujos corpos de prova foram realizados os ensaios de micrografia e, em algumas amostras selecionadas, foi realizado o ensaio de microdureza.

Figura 25 - Chapas de teste. Da região central foram removidos os corpos de prova

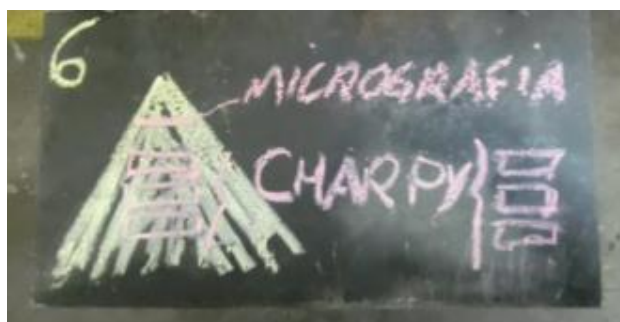
Foram removidos três corpos de prova da região que foi aquecida e três corpos de prova de uma região que não foi aquecida.

Os corpos de prova foram removidos na direção longitudinal em relação ao sentido de laminação, os entalhes foram perpendiculares à superfície e a temperatura de realização do ensaio foi 0° C. A norma de referência utilizada foi a ASTM A370-2008.

Figura 27 - Esboço da região a ser aquecida e de onde serão removidos os corpos de prova de Charpy e micrografia

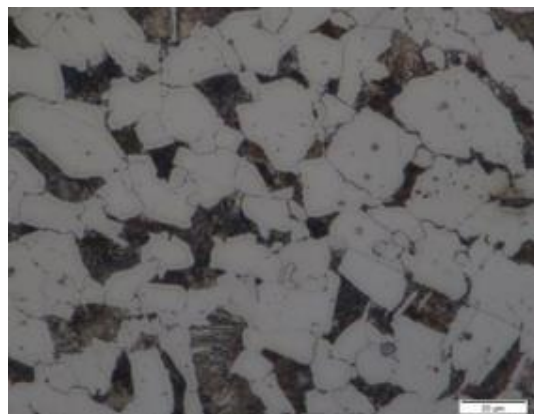
Figura 42 - Microestrutura do material próxima à região central da espessura do CP (ampliação 100x)

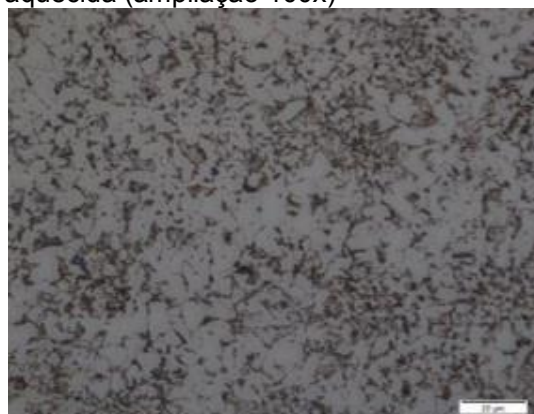
Figura 46 - Microestrutura do material a aproximadamente 1 mm da superfície aquecida (ampliação 100x)

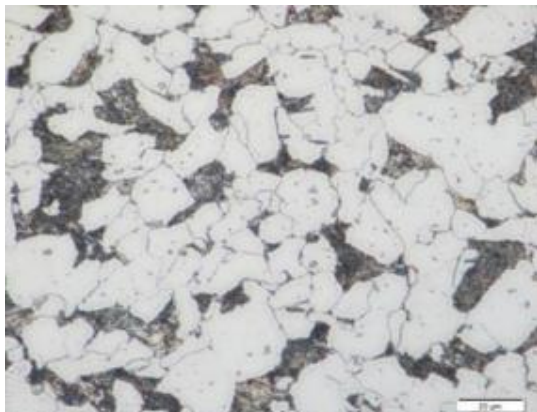
Figura 47 - Microestrutura do material próxima a superfície oposta à região aquecida (ampliação 100x)
