**RECICLAGEM DE EDIFÍCIO HISTÓRICO  
EM ANTONINA - PR**

Tema Final de **Graduação**  
Curso de **Arquitetura e Urbanismo**  
**Universidade Federal do Paraná**

Monografia apresentada à disciplina Orientação de Pesquisa (TA059) como requisito parcial para a conclusão do curso de graduação em Arquitetura e Urbanismo, Setor de Tecnologia, da Universidade Federal do Paraná – UFPR.

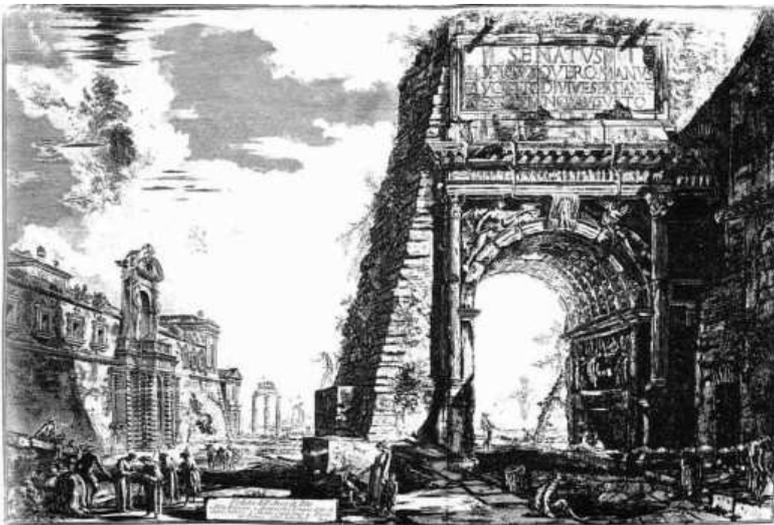
Figura 01 – Ilustração do Arco de Tito antes da restauração  
Fonte: PIRANESI

Na Itália depois de 1750 até os primeiros anos do século XIX, Roma tornou-se um importante centro de estudos e proposição de idéias. Após o período do Barroco, houve uma retomada do interesse pela Antiguidade Clássica. Durante o período do governo francês (1798-1814) e do pontificado de Pio VII (1800-1823) foram feitas várias restaurações, que eram voltadas basicamente para recomposição e consolidação dos monumentos, prática que ficou conhecida como “**restauro arqueológico**”. Os exemplos mais relevantes desse tipo de intervenção foram o Arco de Tito e o Coliseu. No primeiro caso, realizado entre 1819 e 1821, foram retirados os muros de construções posteriores que chegavam e se apoiavam no monumento, e reconstruídas as partes faltantes. Para a reconstituição foi utilizado outro tipo de pedra e formas simplificadas, de forma que um observador atento pudesse perceber que não se tratam de trechos originais. Embora a obra tenha sido executada dessa forma por motivos mais econômicos do que teóricos, deu origem a uma prática e modo de intervir que tem influência até os dias de hoje.

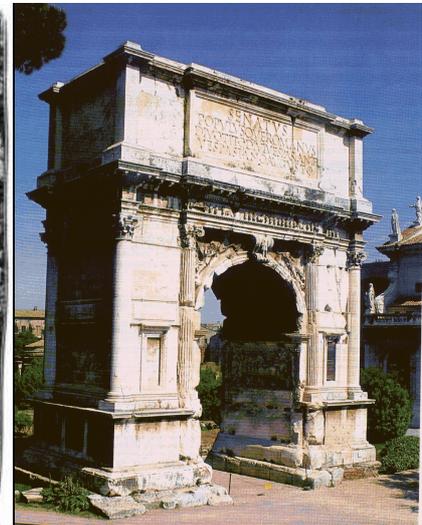
Figura 02 – Arco de Tito restaurado  
Fonte: ABOUTROMA (2014)

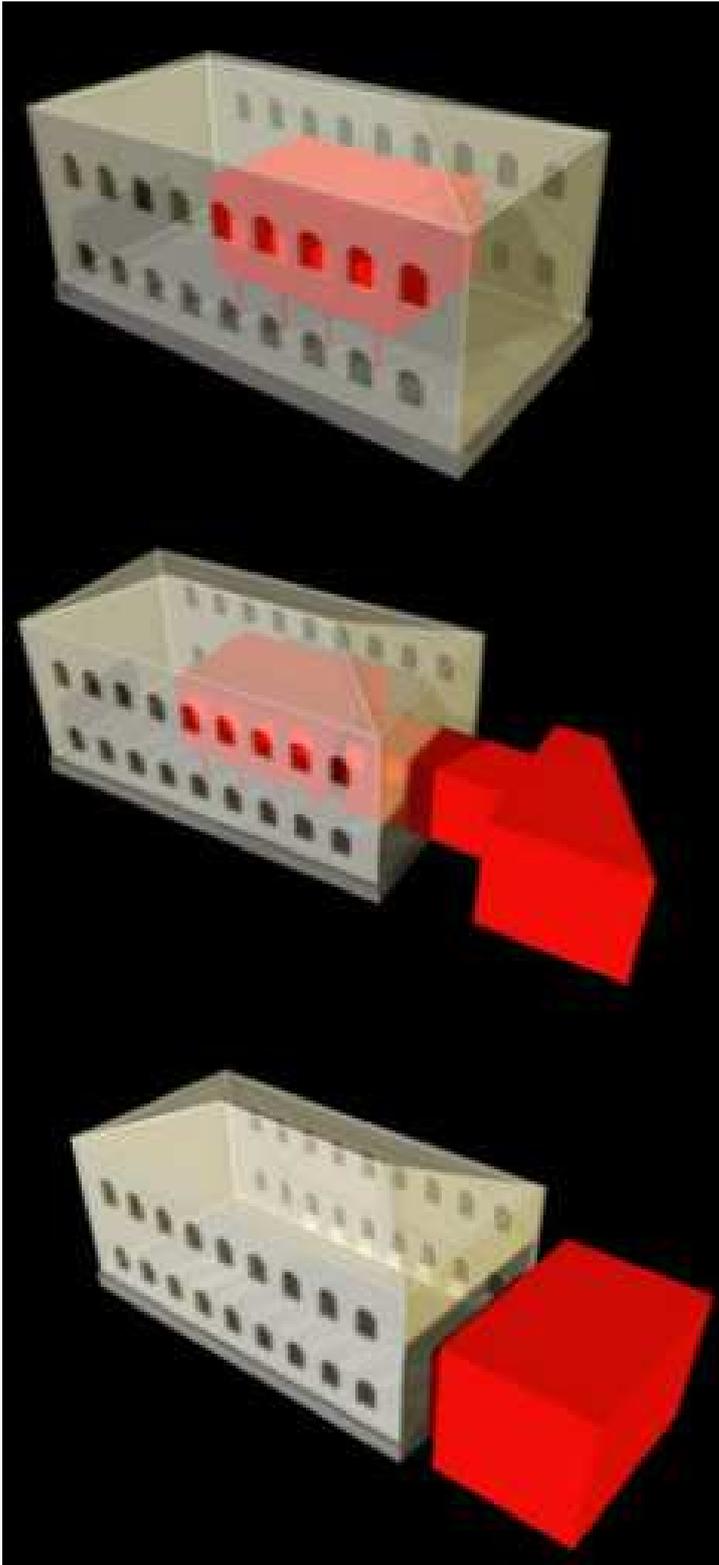
Figura 03 – Relações de inclusão, intersecção e exclusão  
Fonte: CASTRO (2002)

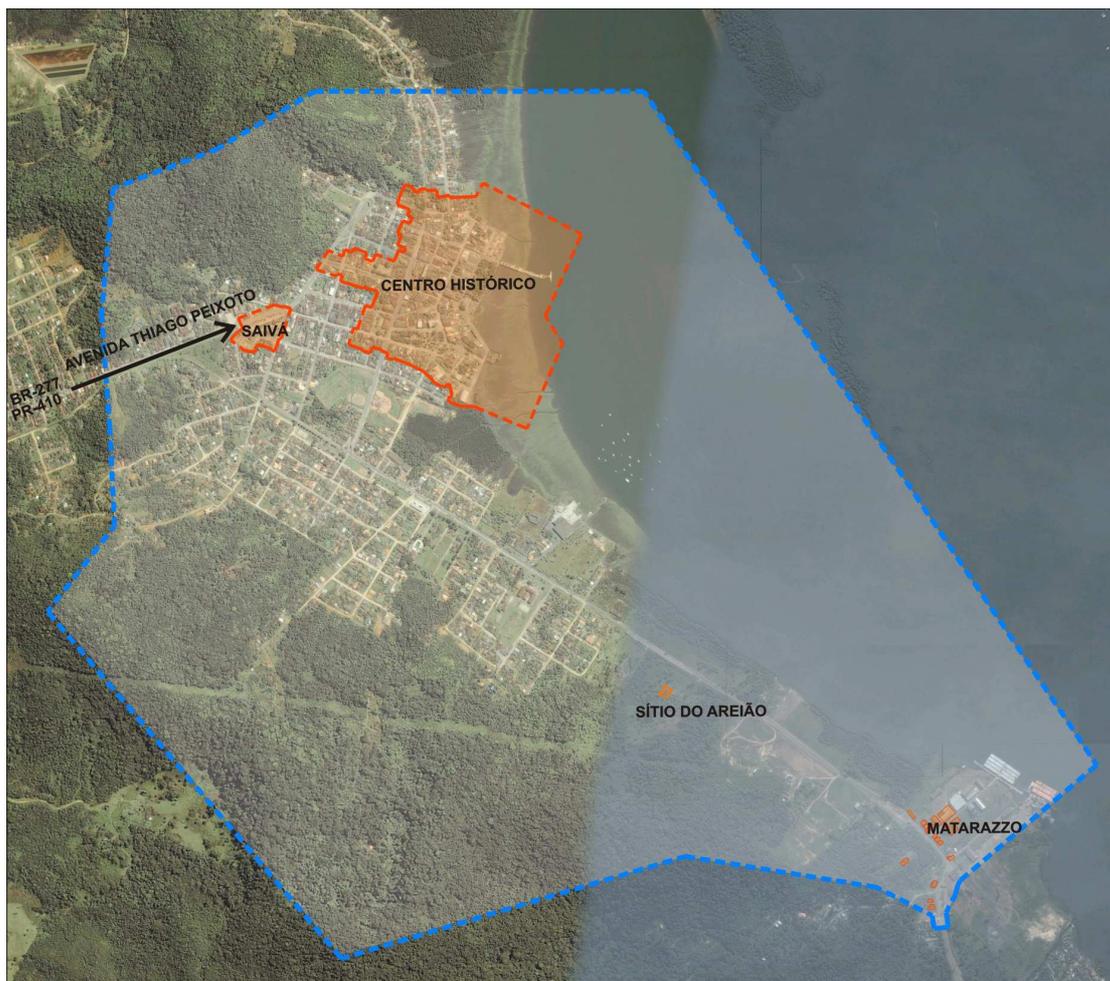
Figura 12 – Poligonais de tombamento e entorno  
Fonte : IPHAN (2012)

município. A partir desses anos o governo estadual realiza estudos, como o Plano Básico de Antonina, elaborado pela Secretaria de Planejamento do Estado do Paraná, que inventariava as edificações do centro histórico e propunha ações. Em 1998 foi elaborado o Projeto de Revitalização do Centro Histórico de Antonina, pela Secretaria de Estado da Cultura. Tais projetos foram importantes por fazer um diagnóstico da situação da época e por propor alternativas para a recuperação da cidade, iniciando a discussão em torno das potencialidades do patrimônio cultural. Em 26 de janeiro de 2012, o Centro Histórico e Paisagístico de Antonina foi tombado pelo Iphan, após dois anos de análise. O tombamento inclui tanto a parte central abrangendo uma parte da baía, como também a área da Estação e Igreja do Saivá, o Complexo Matarazzo e o Sítio do Areião. Além da poligonal de tombamento foi determinada também uma poligonal de entorno, como forma de proteger a paisagem que emoldura o núcleo histórico (IPHAN, 2012).

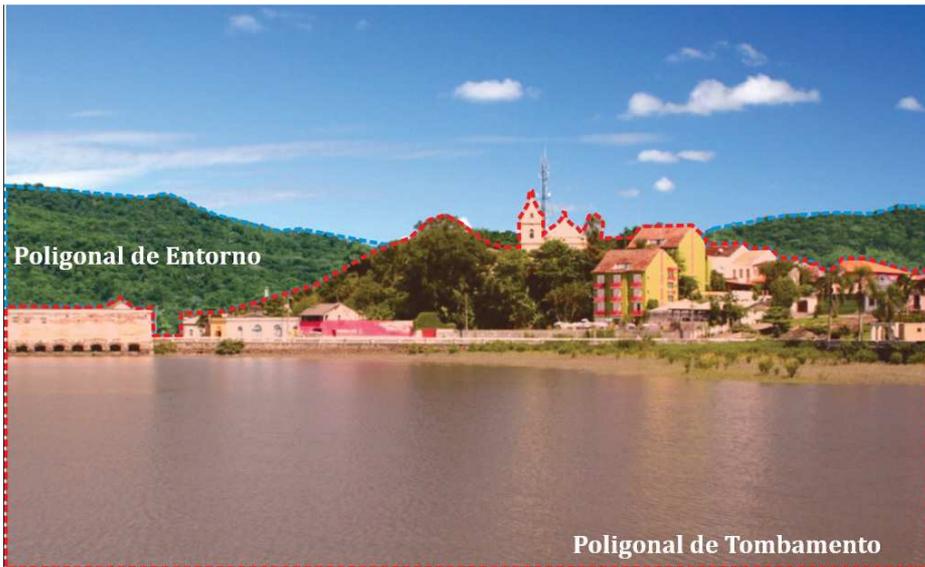
Figura 13 - Esquema demonstrando as poligonais de tombamento e entorno  
 Fonte: IPHAN (2012)

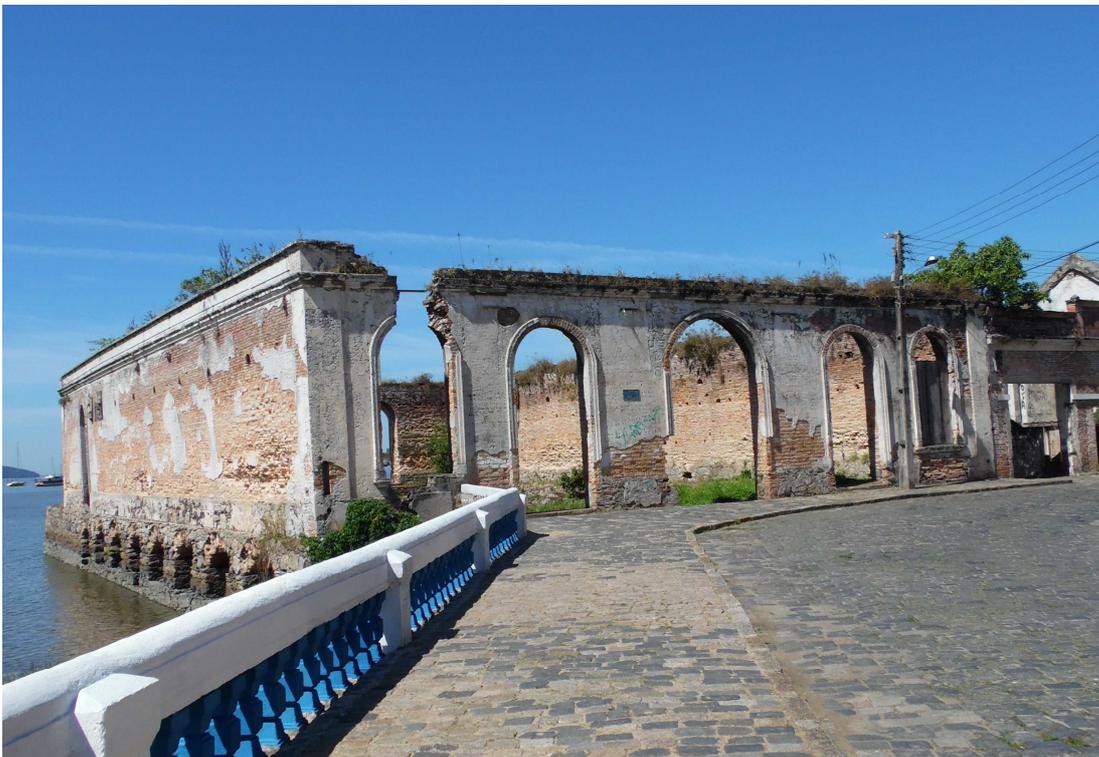
Figura 19 – O Armazém Macedo é a mais representativa das ruínas de Antonina  
Fonte: O autor (2014)

Desse mesmo tempo ainda restam alguns galpões e armazéns, a maioria em estado de ruína, que eram relacionados às atividades portuárias. As ruínas por sinal são numerosas no centro histórico e refletem o período de estagnação do município.

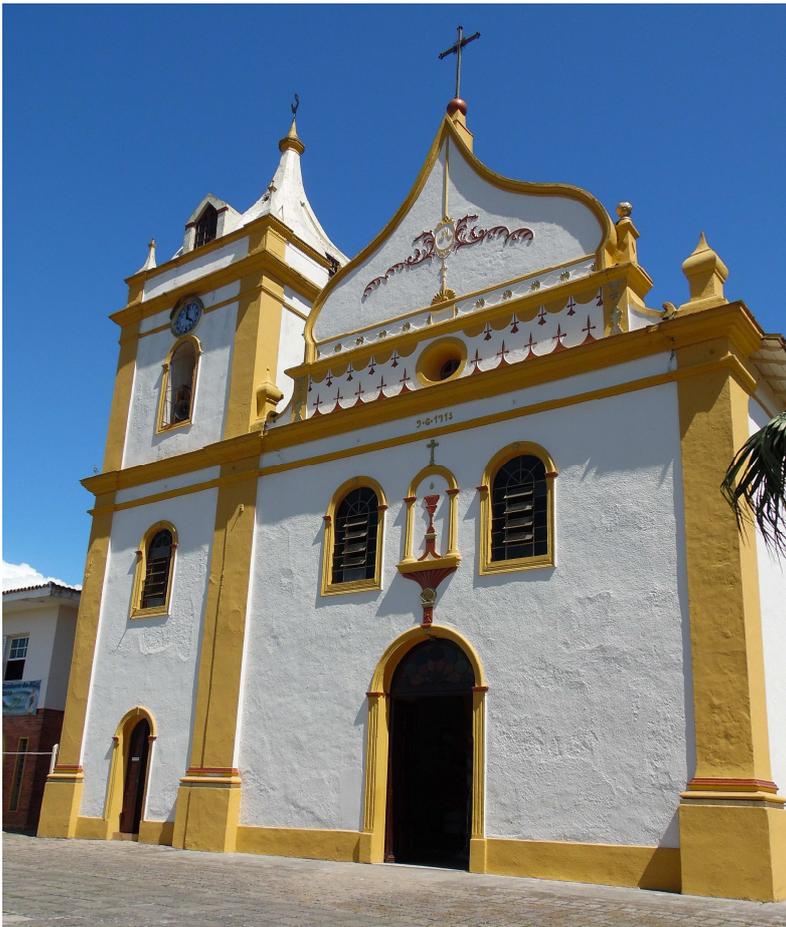
Figura 20 – Igreja Nossa Senhora do Pilar  
Fonte: O autor (2014)

Intimamente ligada com a fundação da vila, essa Igreja começou a ser construída no início do século XVII, dedicada a Nossa Senhora do Pilar, por iniciativa do Sargento-mor Manoel do Valle Porto. Implantada em um outeiro e voltada para o mar, teve sua capela-mor concluída em 1715, e posteriormente passou por uma ampliação, com a construção do corpo da nave, inaugurado em 1733. Entre 1926 e 1927, época de maior desenvolvimento econômico de Antonina, a igreja passou por uma restauração completa. Na década de 30 foi instalado o altar-mor atual, construído em mármore de Carrara. Em 1952 foi realizada outra intervenção para melhorar as condições de conforto interno, que entretanto não respeitou as características arquitetônicas originais. As esquadrias de madeira foram

substituídas por vitreaux de ferro, a cobertura foi alteada, o assoalho de madeira trocado por cerâmico e as pinturas parietais eliminadas. Na década de 70 foi realizada a construção de edifício anexo na sua lateral para abrigar a Casa Paroquial e a secretaria da Congregação Redentorista. Tal edificação prejudica a apreensão original da implantação da igreja. Externamente ainda é possível identificar as características tipológicas coloniais. A composição de volumes é marcada pela torre à esquerda e a nave com maior porte, e dois volumes recuados e mais baixos que abrigam a capela-mor e a sacristia. Os adornos na fachada e as esquadrias com acabamento em arco-pleno sugerem que a edificação passou por um processo de ecletização, provavelmente durante as intervenções da década de 20. A Igreja de Nossa Senhora do Pilar possui tombamento estadual desde 1999 (PARANÁ. Secretaria de Estado da Cultura, 2006).

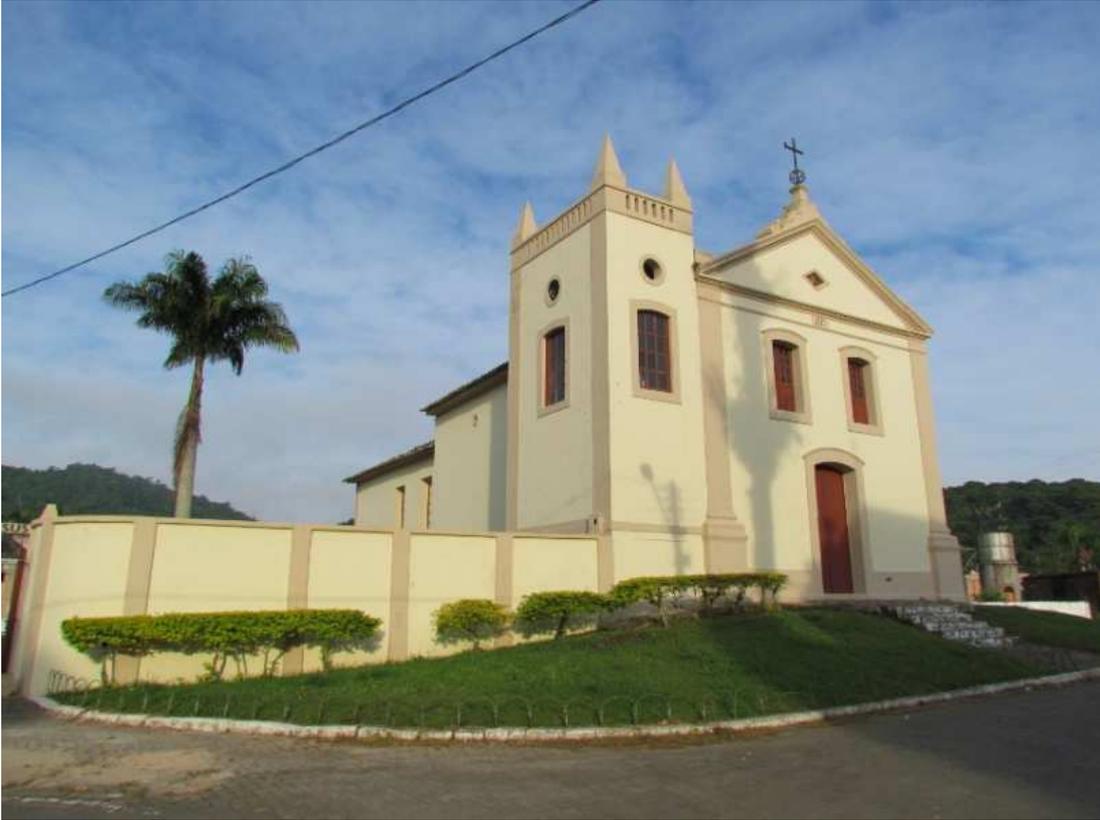
Figura 22 – Igreja Bom Jesus do Saivá  
Fonte: ANA LUISA FURQUIM ARQUITETURA (2014)

Arquitetonicamente, a Igreja do Bom Jesus do Saivá segue a composição tipológica colonial luso-brasileira (nave, torre sineira, capela-mor e sacristia) e apresenta poucas ornamentações. Suas paredes são em alvenaria de pedra. A fachada apresenta duas janelas na altura do coro, e frontão triangular com um óculo no meio e cruzeiro no vértice mais alto. A cobertura é feita com telhas do tipo capa-e-canal e os arremates em cimalha (PARANÁ. Secretaria de Estado da Cultura, 2006). O interior da igreja é bastante simples e grande parte dos elementos atuais como o forro, o coro, os bancos, o altar e o piso são provenientes da restauração realizada nos anos 70 (IPHAN, 2010).

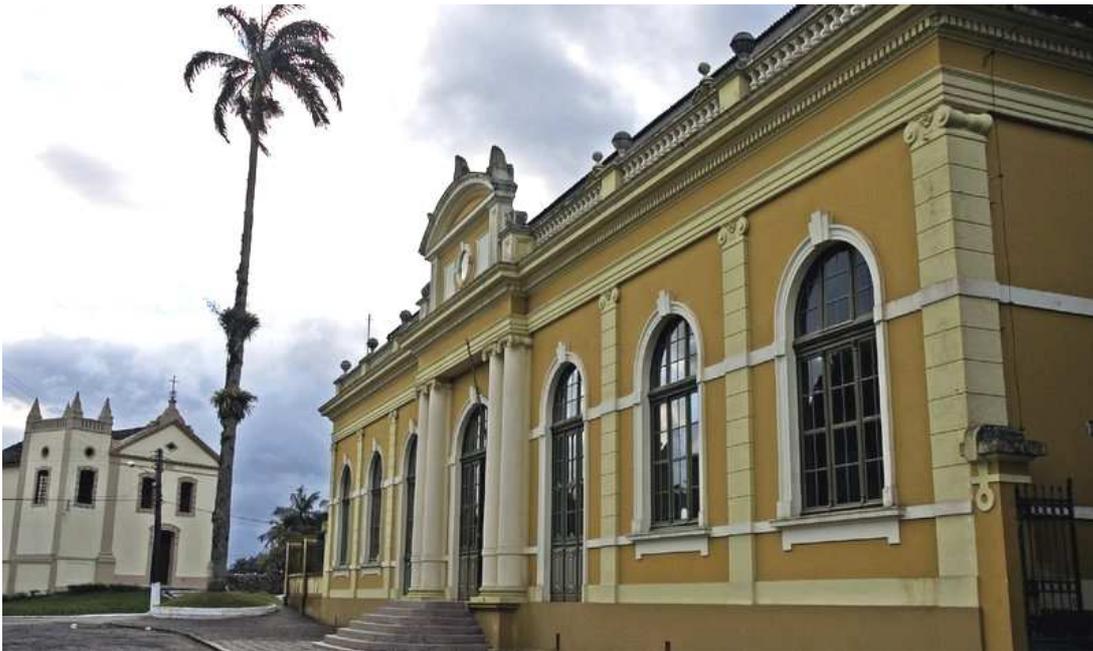
Figura 23 – Estação Ferroviária de Antonina  
Fonte: IPHAN (2012)

Arquitetonicamente, a estação é formada por dois blocos: a plataforma, com cobertura em duas águas e estrutura metálica, e o corpo principal, em alvenaria de tijolos. Esse último bloco abrigava o saguão, a bilheteria e espaços administrativos

das atividades ferroviárias. De estilo eclético, apresenta ornamentos em massa num arranjo simétrico em todo o edifício. A fachada voltada para a Praça Carlos Cavalcanti é mais adornada, e possui um pórtico com colunas jônicas e escadaria de entrada. As aberturas são acabadas em arco-pleno e emolduradas. O telhado é do tipo mansarda, com placas de ardósia na parte inferior, onde também estão presentes lucarnas emolduradas, e telhas de fibrocimento na parte superior (IPHAN, 2010).

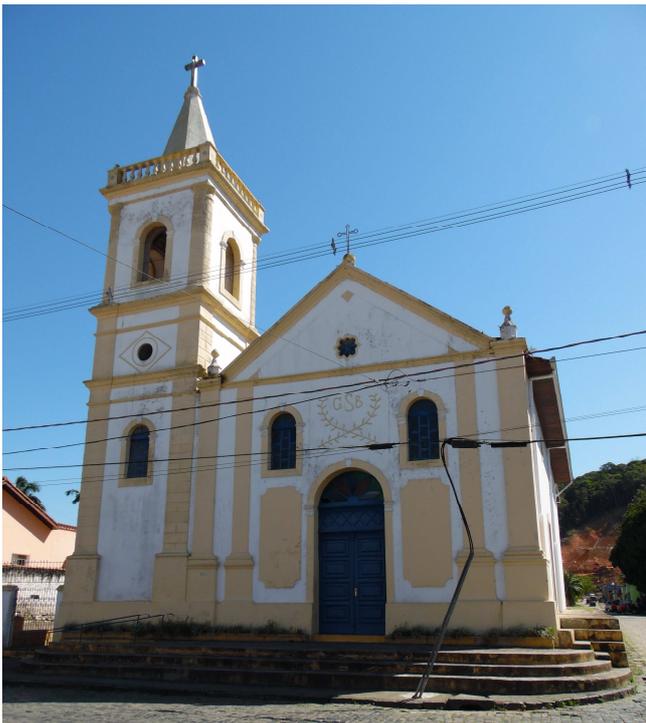
Figura 24 – Igreja de São Benedito  
Fonte: O autor (2014)

A composição volumétrica é formada pela torre frontal, a nave, o altar e a sacristia. Construtivamente a igreja possui paredes de alvenaria auto-portante sobre alicerces de pedra, relacionada à tradição luso-brasileira. Esteticamente o edifício está relacionado ao ecletismo, com diferenciações entre a fachada da nave e a torre, indicando intervenções em diferentes épocas. Segundo LYRA (1982), a igreja foi reformada em 1931, 1970 e 1979. Na década de 70 houve as maiores alterações.

Externamente vários aspectos foram modificados, como a pintura, alguns vãos que foram fechados e a cobertura com telhas tipo capa-e-canal que foi substituída por telhas francesas. O interior também foi bastante descaracterizado, com a substituição do piso de madeira por piso cerâmico e intervenções no altar. Mesmo assim, a Igreja ainda apresenta grande relevância no centro histórico da cidade e forma um interessante conjunto com o Teatro Municipal (IPHAN, 2010).

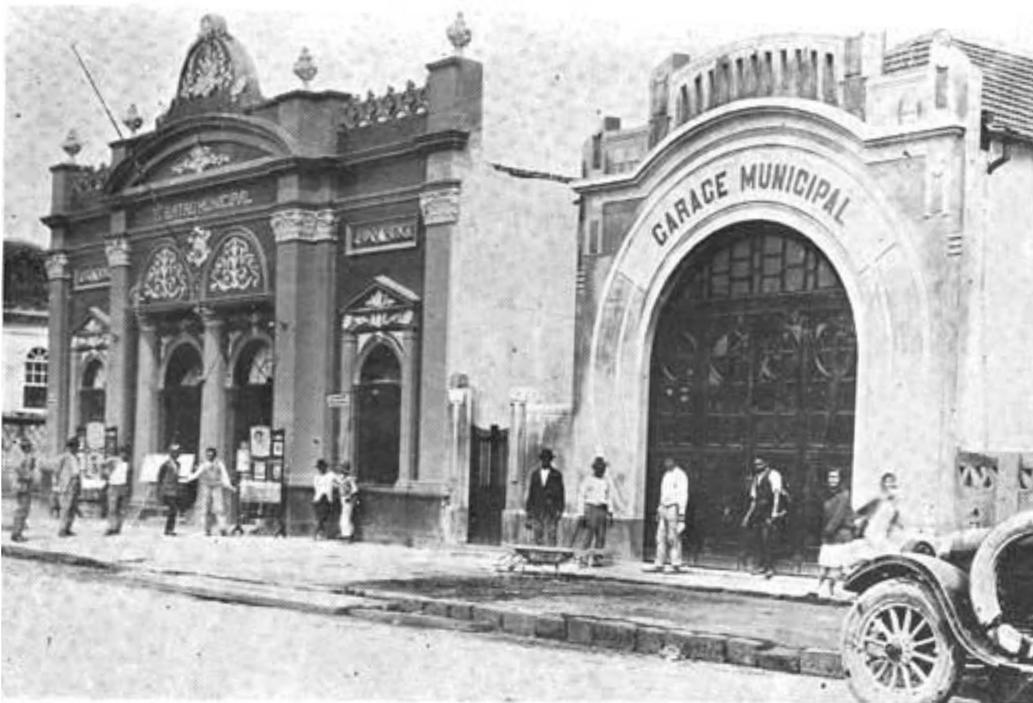
Figura 25 – Teatro e Garage Municipal em 1926  
Fonte: IPHAN (2010)

Arquitetonicamente o edifício caracteriza-se pela farta ornamentação de inspiração eclética. Na composição destacam-se também os volumes do telhado, que tem a parte frontal dividida em três águas e lanternim, e a parte posterior, que é alteada para abrigar o pavimento cênico sobre o palco. Além do volume original de planta retangular que abriga o corpo do teatro, há o anexo nos fundos, bastante respeitoso em relação à construção original (IPHAN, 2010).

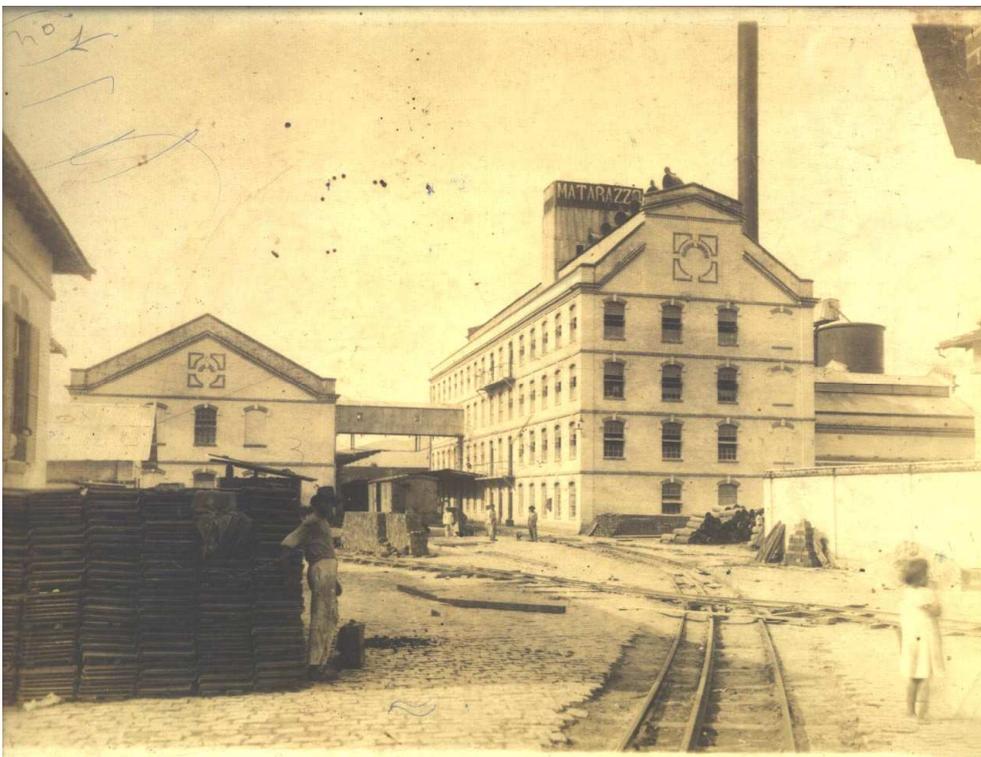
Figura 26 – Moinho e Unidade ensacadora do Complexo Matarazzo (Sem data)  
Fonte: IPHAN (2010)

As edificações em estilo inglês são de alto valor arquitetônico, tanto pela sua qualidade construtiva quanto por ser um dos poucos remanescentes da arquitetura industrial no litoral do Paraná. Além dos moinhos e do ramal ferroviário, integram o conjunto um armazém, escritório administrativo, unidade ensacadora e barracões, as residências para funcionários, escola, posto de puericultura, e o casarão que o proprietário usava quando estava na cidade (IPHAN, 2009).

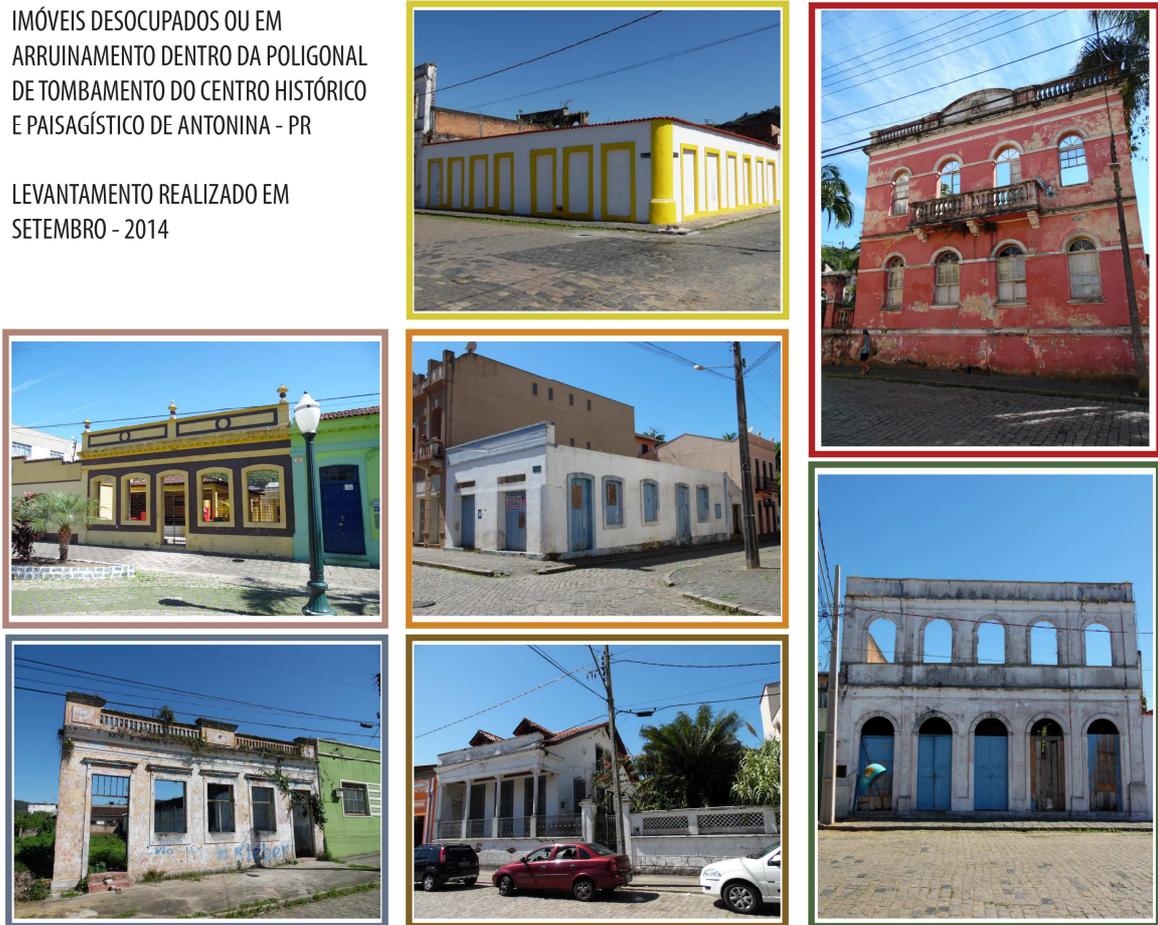
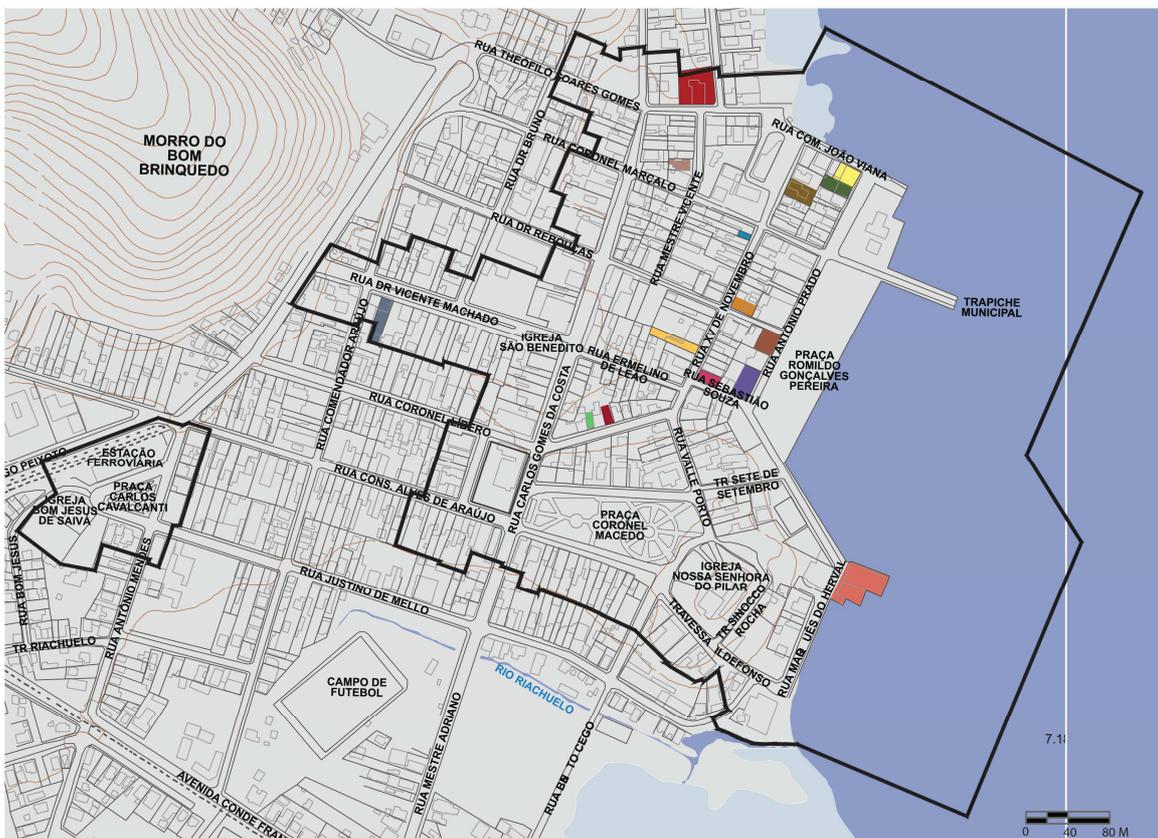
Figura 27 – Mapa de localização e levantamento fotográfico de imóveis desocupados/arruinados  
Fonte: O autor (2014)

IMÓVEIS DESOCUPADOS OU EM  
ARRUINAMENTO DENTRO DA POLIGONAL  
DE TOMBAMENTO DO CENTRO HISTÓRICO  
E PAISAGÍSTICO DE ANTONINA - PR

LEVANTAMENTO REALIZADO EM  
SETEMBRO - 2014

Das 14 edificações levantadas, observa-se que metade apresenta gabarito de 01 pavimento, e a outra metade configura-se em 02 pavimentos. Quanto à situação atual, podemos ver que existem variações entre os casos citados. A maioria encontra-se além de abandonada, em estado de conservação de avançado arruinamento. Entretanto existem situações distintas, onde o edifício original ruiu sobrevivendo apenas a fachada, mas existe algum uso dentro do terreno. Observam-se dois casos assim: no primeiro a fachada tomada pela vegetação abriga no interior do terreno uma piscina da edificação vizinha; e no segundo persiste apenas a fachada voltada para a rua, e nos fundos do terreno funciona um restaurante. A terceira situação é ilustrada por uma casa eclética na Rua XV de novembro: o edifício encontra-se abandonado, com vegetação densa tomando conta do terreno, porém a construção ainda apresenta um bom estado de conservação, sem iniciar o processo de arruinamento.

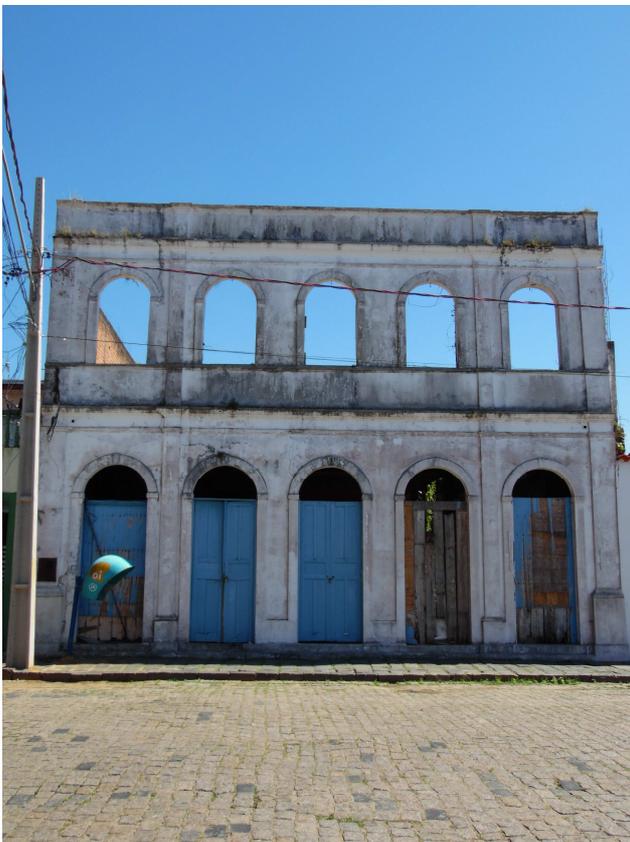
Figura 29 – Sobrado localizado na Rua Antonio Prado  
Fonte: O autor (2014)

Edificação luso-brasileira em dois pavimentos totalizando 500 m<sup>2</sup> e terreno de 370 m<sup>2</sup>. Localiza-se em uma área interessante, em frente ao mar e ao mercado da cidade. Além disso, está situada próxima à rodoviária. Segundo descrição do Plano Básico Urbano de Antonina (1982), já naquela época apresentava o pavimento superior abandonado, enquanto o térreo era usado comercialmente. Estava em mau estado de conservação e eram propostas a restauração de sua fachada e cobertura, reforma interna para abrigar novo uso e consolidação da estrutura. Em 1998, com a edificação já arruinada, foi proposta pelo Projeto de Revitalização do Centro Histórico de Antonina a sua recuperação para abrigar a sede da UFPR na cidade. Chegou a ser elaborado um projeto que, entretanto não foi executado.

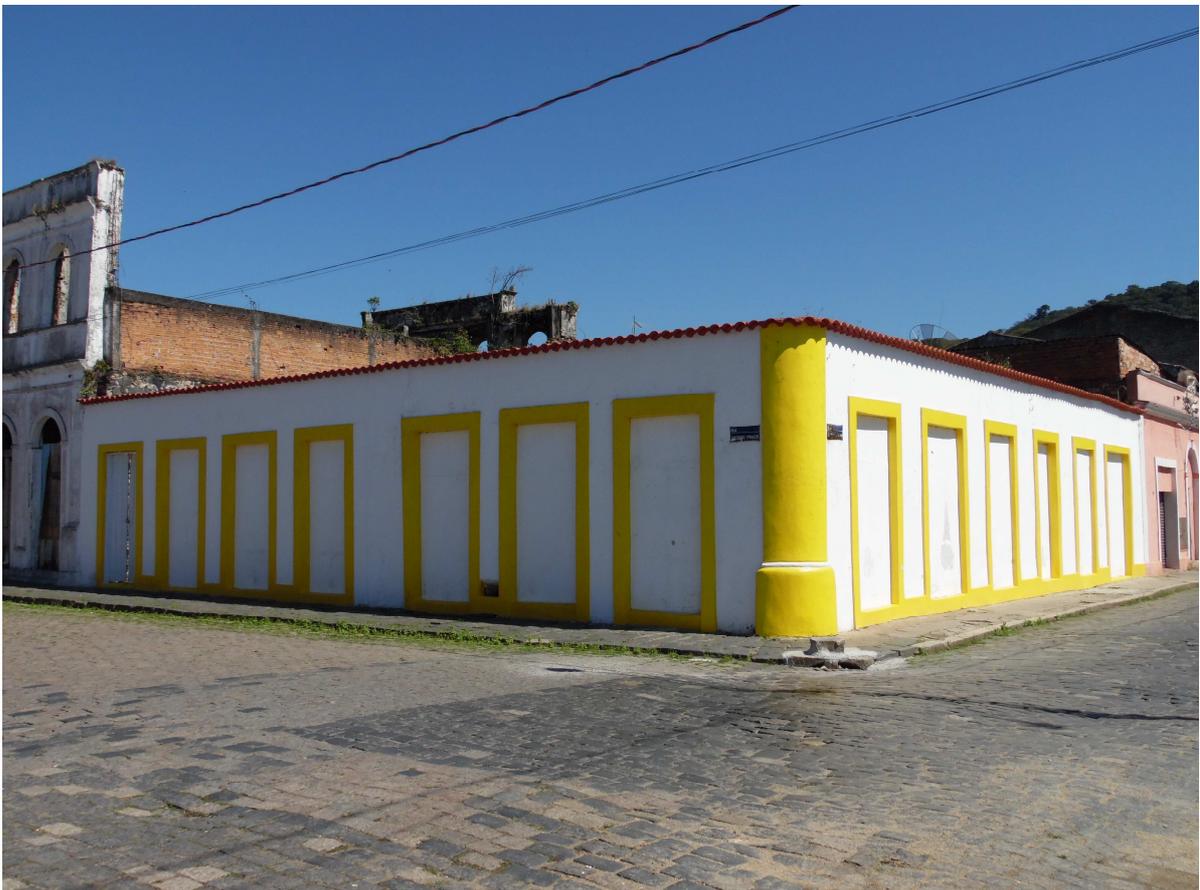
Figura 30 – Imóvel localizado na esquina entre a Rua Antonio Prado e Rua João Viana  
Fonte: O autor (2014)

Edificação luso-brasileira de gabarito térreo com área de 230 m<sup>2</sup> e terreno 230 m<sup>2</sup>, vizinha à construção citada anteriormente. Apresenta a mesma situação de proximidade com o mercado, o mar e a rodoviária. No Projeto de Revitalização do Centro Histórico de Antonina (1998) é possível perceber que o imóvel já estava bastante degradado, e foi proposta a sua recuperação para posterior leilão. Naquela data o projeto arquitetônico já estava elaborado, porém não chegou a ser executado. Atualmente parte da fachada encontra-se recomposta, mas o edifício continua sem uso.

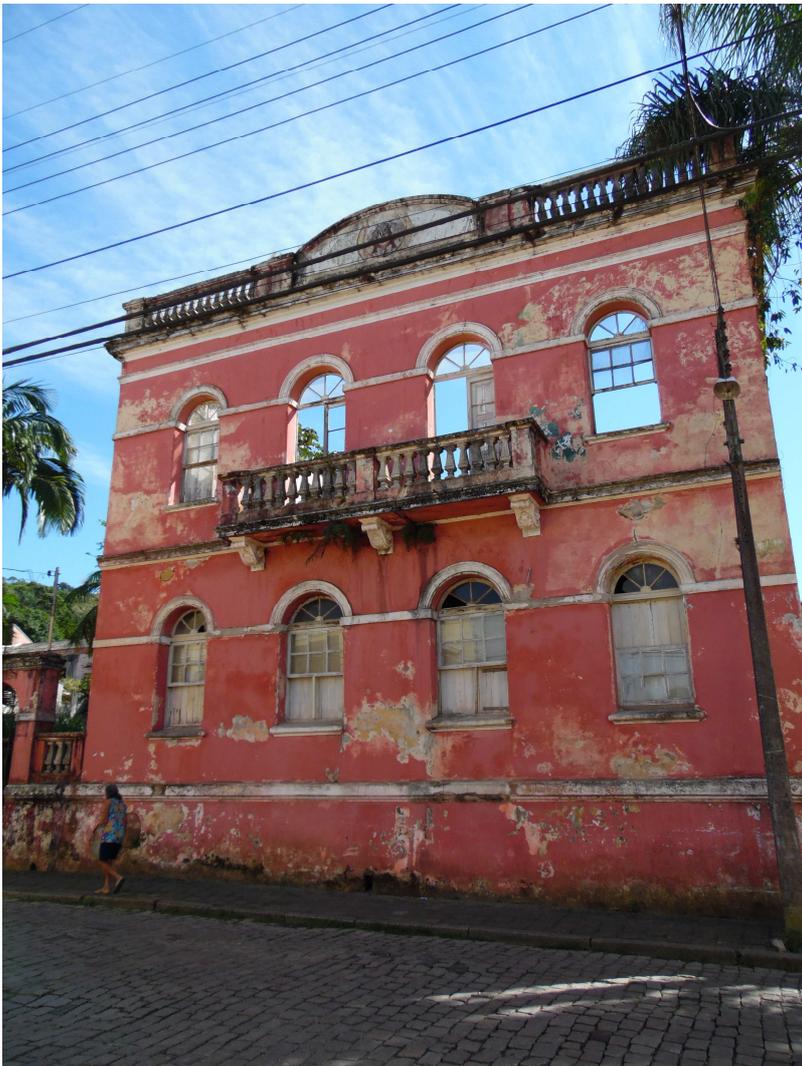
Figura 31 – Imóvel localizado na Rua João Viana  
Fonte: O autor (2014)

Edificação de tipologia eclética com 500 m<sup>2</sup> e terreno com 1580 m<sup>2</sup>. Localiza-se ao pé do Morro do Bom Brinquedo, próxima ao mar, à rodoviária e à Fonte da Carioca. Trata-se de um dos poucos exemplares da cidade de arquitetura eclética com entrada lateral. Pelo seu muro pode-se ver que o terreno ocupava toda a extensão da quadra voltada para a Rua João Viana. Em 1982 foi descrita no Plano Básico de Antonina como em ótimo estado de conservação, apresentando uso residencial e foi recomendada a manutenção desse uso. No caderno de Subsídios Técnicos para o Tombamento do Centro Histórico de Antonina de 2009 a edificação já aparece abandonada, com perda de parte do telhado. Atualmente o telhado é inexistente.

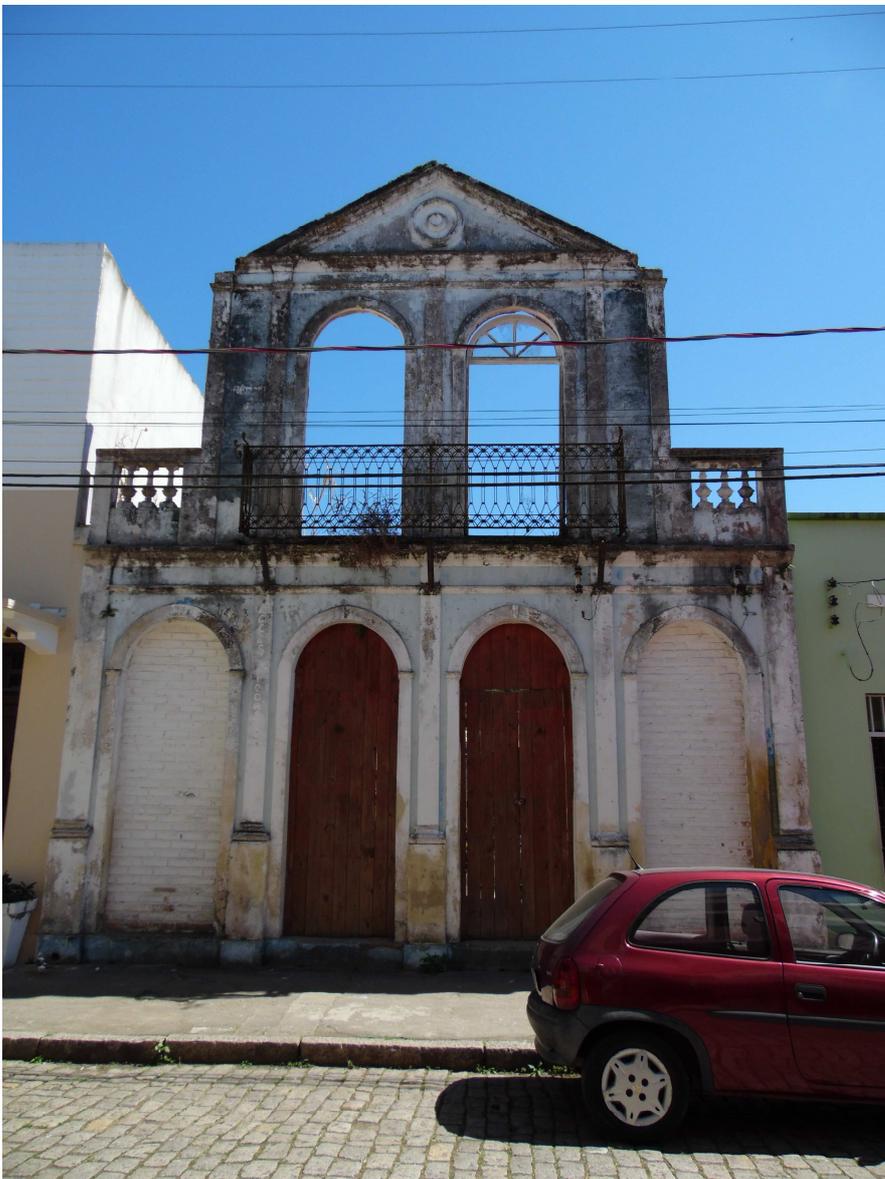
Figura 32 – Imóvel à Rua João Viana  
Fonte: O autor (2014)

Edificação romântica com 470 m<sup>2</sup> e terreno com 390 m<sup>2</sup>. Localiza-se na rua de maior movimentação e uso comercial dentro da cidade. Em 1982, de acordo com o Plano Básico Urbano de Antonina, o imóvel tinha uso comercial, abrigando o Café do Paraná – Secretaria de Agricultura e posto de venda. Apresentava bom estado de conservação externa. Em 1998, o processo de arruinamento já havia acontecido. Assim como aconteceu com as outras edificações, teve proposta sua recuperação para posterior leilão. Mesmo com o desenvolvimento de projeto arquitetônico na época as intenções não foram levadas adiante.

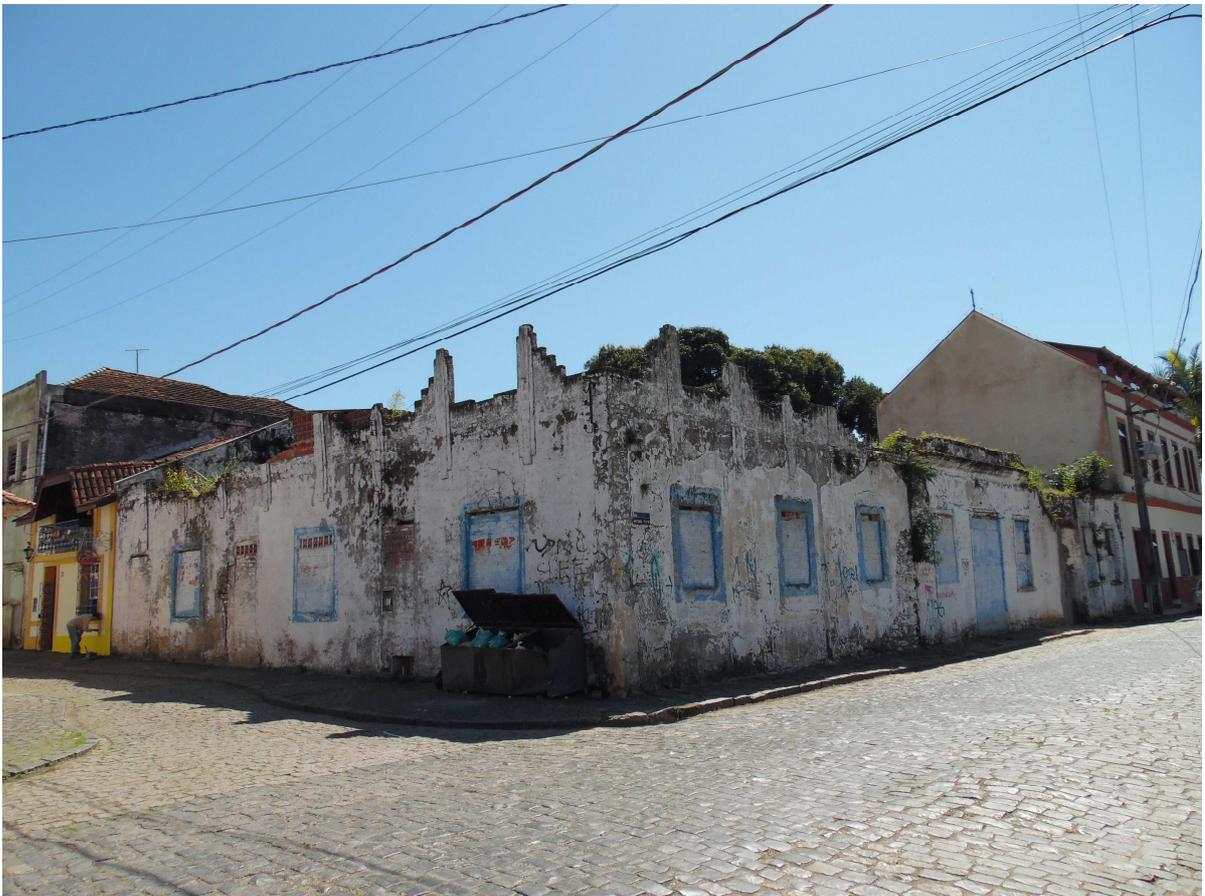
Figura 33 – Esquina entre as Ruas Antonio Prado e Benedito Silva

Ao olhar com maior cuidado as ruínas que hoje parecem pertencer a uma só edificação, percebe-se que na verdade tratava-se de um conjunto de 3 construções independentes. As duas edificações laterais eram térreas e a do meio apresentava dois pavimentos, somando uma área total de 800 m<sup>2</sup> e terreno de 880 m<sup>2</sup>. O conjunto possui uma localização interessante por estar em frente à Praça Romildo Gonçalves Pereira. No Projeto de Revitalização do Centro Histórico de Antonina teve sua recuperação proposta para posterior leilão, que acabou não acontecendo.

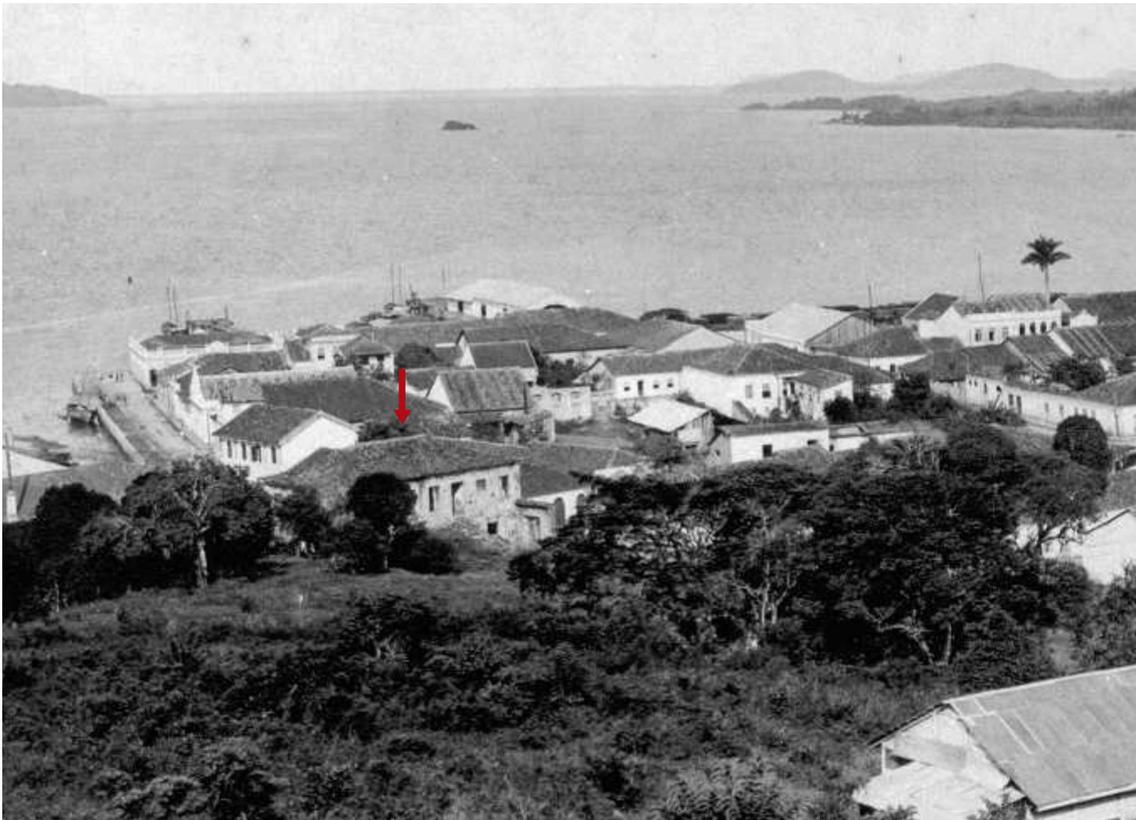
Figura 34 – Edifício visto de cima, em 1909  
Fonte: IPHAN (2010)

Os primeiros registros encontrados sobre essa residência, através de material fotográfico, datam do início do século XX. Em imagem atribuída ao ano de 1909, é possível observar uma configuração da casa um pouco diferente da observada atualmente (Figura 34). Os vãos das portas e janelas apresentavam verga reta, não estava presente o friso que adorna as fachadas e não havia a platibanda frontal. Nessa época apresentava mais características de um sobrado colonial. Segundo Rodrigo José Gomes, atual proprietário do imóvel, acredita-se que seu bisavô Manoel Gonçalves Cordeiro Gomes comprou a casa ainda inacabada e depois finalizou as obras. Portanto não se pode afirmar se essa foto ilustra uma configuração anterior da residência ou um momento em que ela ainda não estava concluída.

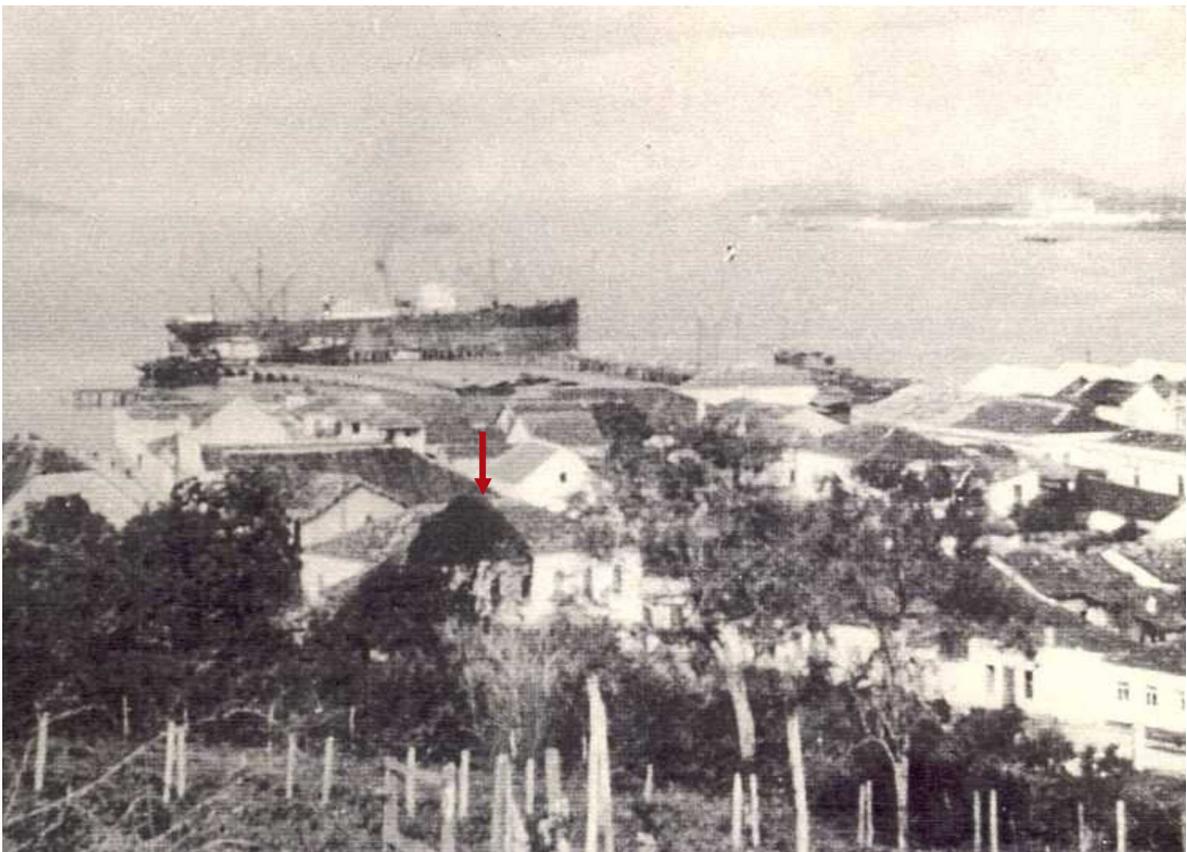
Figura 35 – Fotografia de 1921, tirada do mesmo ângulo da foto anterior  
Fonte: IPHAN (2010)

O próximo registro fotográfico encontrado é do início da década de 20 (Figura 35). Nessa foto já é notável a alteração de algumas características do casarão, agora com as feições ecléticas que persistem até hoje. Tanto as portas como as janelas passam a apresentar vãos em arco, e é inserida a platibanda frontal. Outro fato que chama a atenção na foto é o entorno da residência. A região norte da cidade era ocupada principalmente por galpões e pátios ligados à atividade portuária. Também se pode observar tanto na foto de 1909 como na de 1921 que a casa ocupava um terreno de grande tamanho com vegetação abundante.

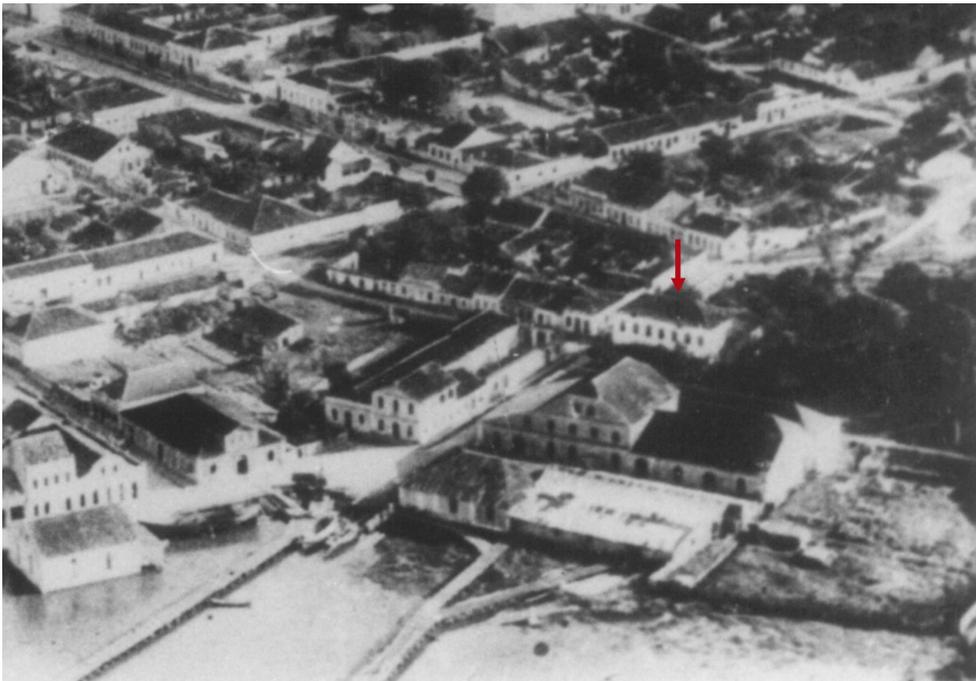
Figura 36 – Vista na década de 30  
Fonte: IPHAN (2010)

anexo construído nos fundos da casa para abrigar as instalações sanitárias. Nessa mesma imagem confirma-se a situação do entorno na época, voltado para as atividades portuárias, inclusive com um trapiche saindo da projeção da rua onde se localiza a casa (Figura 36). Já em registro da década de 40 nota-se que o casarão, por estar localizado ao pé do morro, ocupava uma posição imponente dentro do conjunto de centro histórico. Além disso, sua cumeeira ultrapassava em altura quase todas as construções do entorno (Figura 37).
