**RECICLAGEM DE EDIFÍCIO HISTÓRICO  
EM ANTONINA - PR**

Tema Final de **Graduação**  
Curso de **Arquitetura e Urbanismo**  
**Universidade Federal do Paraná**

Monografia apresentada à disciplina Orientação de Pesquisa (TA059) como requisito parcial para a conclusão do curso de graduação em Arquitetura e Urbanismo, Setor de Tecnologia, da Universidade Federal do Paraná – UFPR.

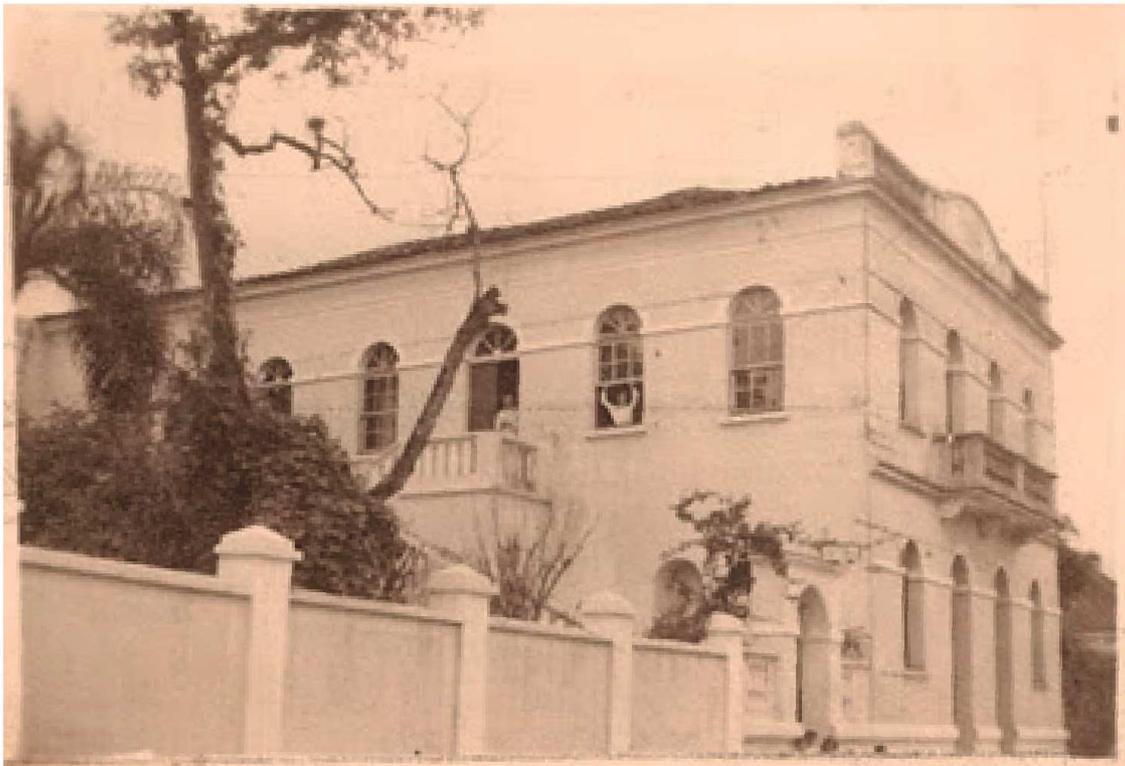
Figura 38 – Registro do antigo acesso frontal. Sem data  
Fonte: Acervo família Gomes

Uma foto sem data do acervo familiar dos Gomes revela um dado interessante que não aparece em nenhum dos outros registros fotográficos. Onde hoje estão as duas janelas centrais do pavimento térreo antes havia duas portas, possibilitando o acesso direto através da rua. Uma evidência dessa antiga condição pode ser observada atualmente devido ao fato de que as duas janelas centrais são ligeiramente mais largas que as outras duas laterais. Uma questão que fica indefinida é como se dava o acesso, uma vez que o nível interno é consideravelmente mais alto que o nível da rua. Como a foto não vai até o nível do chão não é possível saber se havia alguma escada frontal ou algo do gênero (Figura 38).

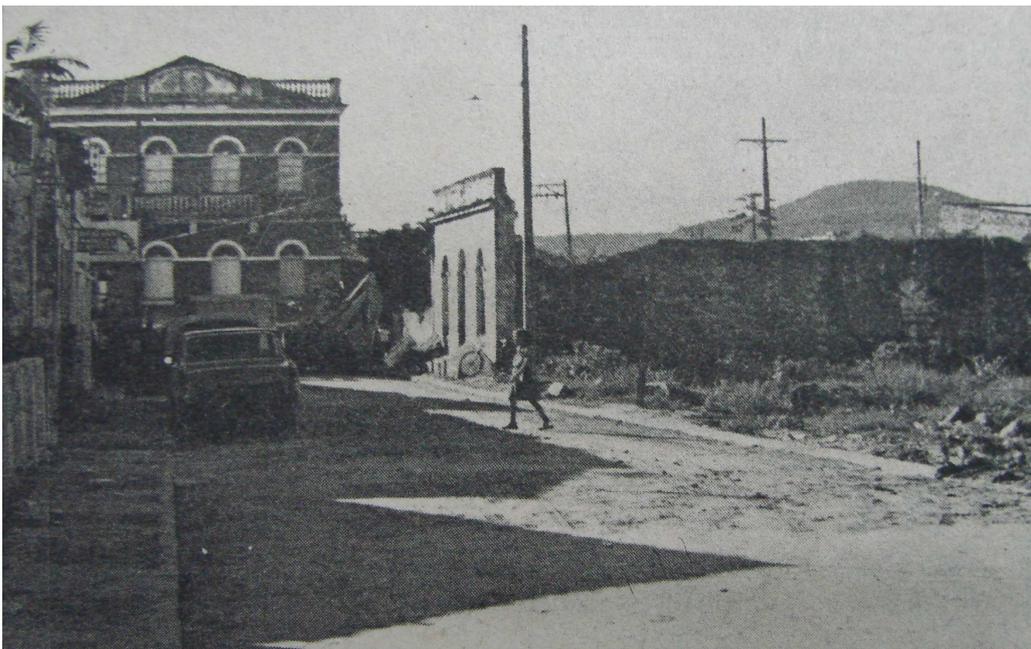
Figura 40 – Foto a partir da Rua Mestre Vicente da década de 80  
Fonte: IPHAN (2010)

em foto década de 80. Nesse período os espaços vazios deixados pelas demolições na área passaram a receber edificações contemporâneas. Observa-se nessa foto que as portas térreas já haviam sido trocadas por janelas (Figura 40).

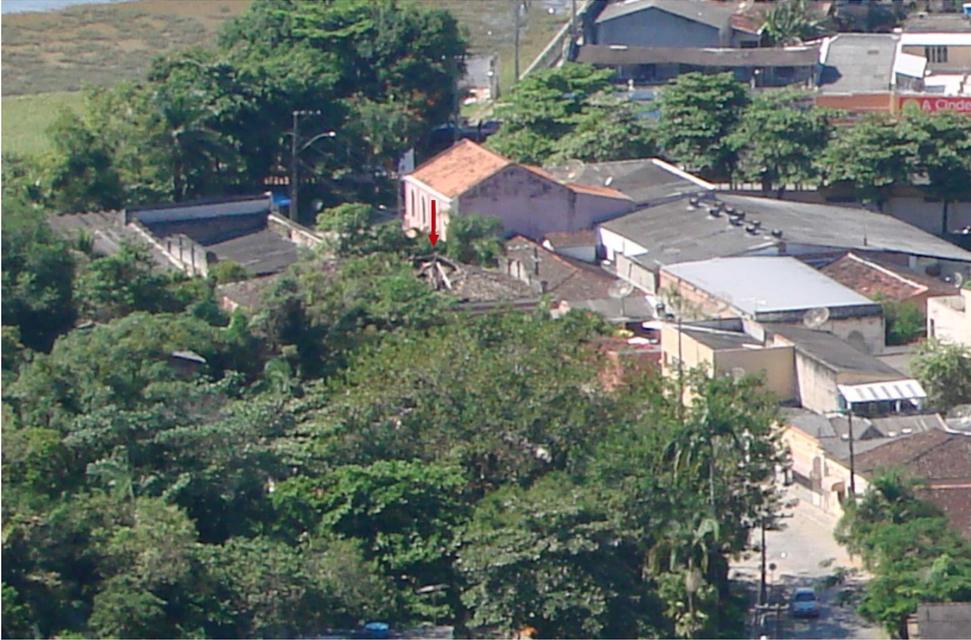
Figura 41 – Foto de 2009 onde é evidente a degradação do telhado  
Fonte: IPHAN (2010)

Em 1990, o casarão voltou a ser adquirido por um dos netos de Manoel Gomes, José Luiz Coelho Gomes (1941-1995), que habitou o imóvel juntamente com sua família até o seu falecimento. Com a morte do proprietário, o edifício ficou gradualmente desocupado, devido ao fato de sua viúva Eliane do Rocio Gomes (1954-2010) e filhos fixarem residência em Curitiba. Em foto de 2009, é possível observar o estado de degradação em que se encontrava o telhado (Figura 41). No ano seguinte, a família resolveu realizar uma obra de substituição de toda a estrutura de cobertura. Enquanto estavam sendo realizados os trabalhos ocorreu o falecimento da proprietária, que acarretou a paralisação da obra. Desde então não foi possível executar um projeto de recuperação do edifício, que têm sua degradação acelerada pela ausência da cobertura.

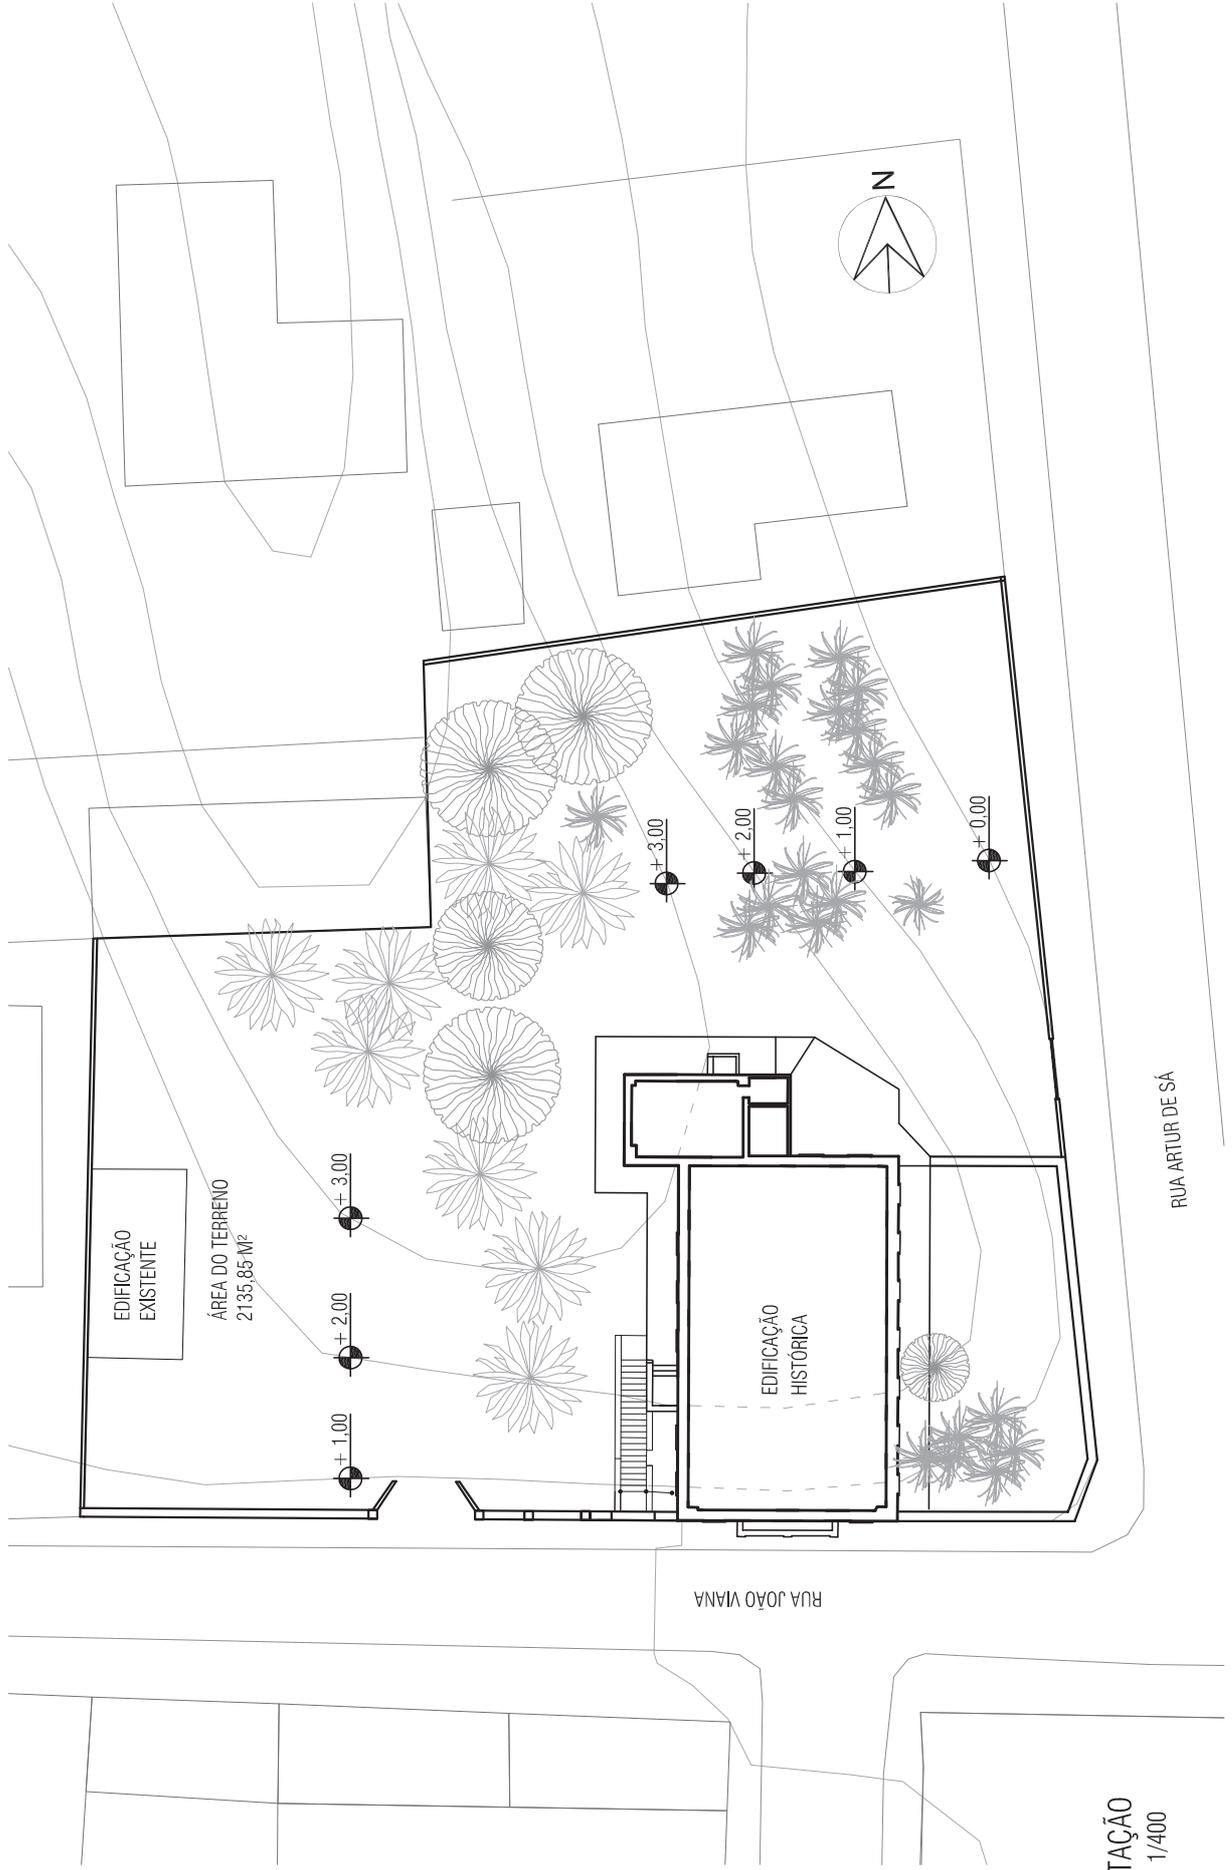
IMPLANTAÇÃO  
ESCALA = 1/400

Figura 42 - Implantação  
Fonte: O autor (2014)

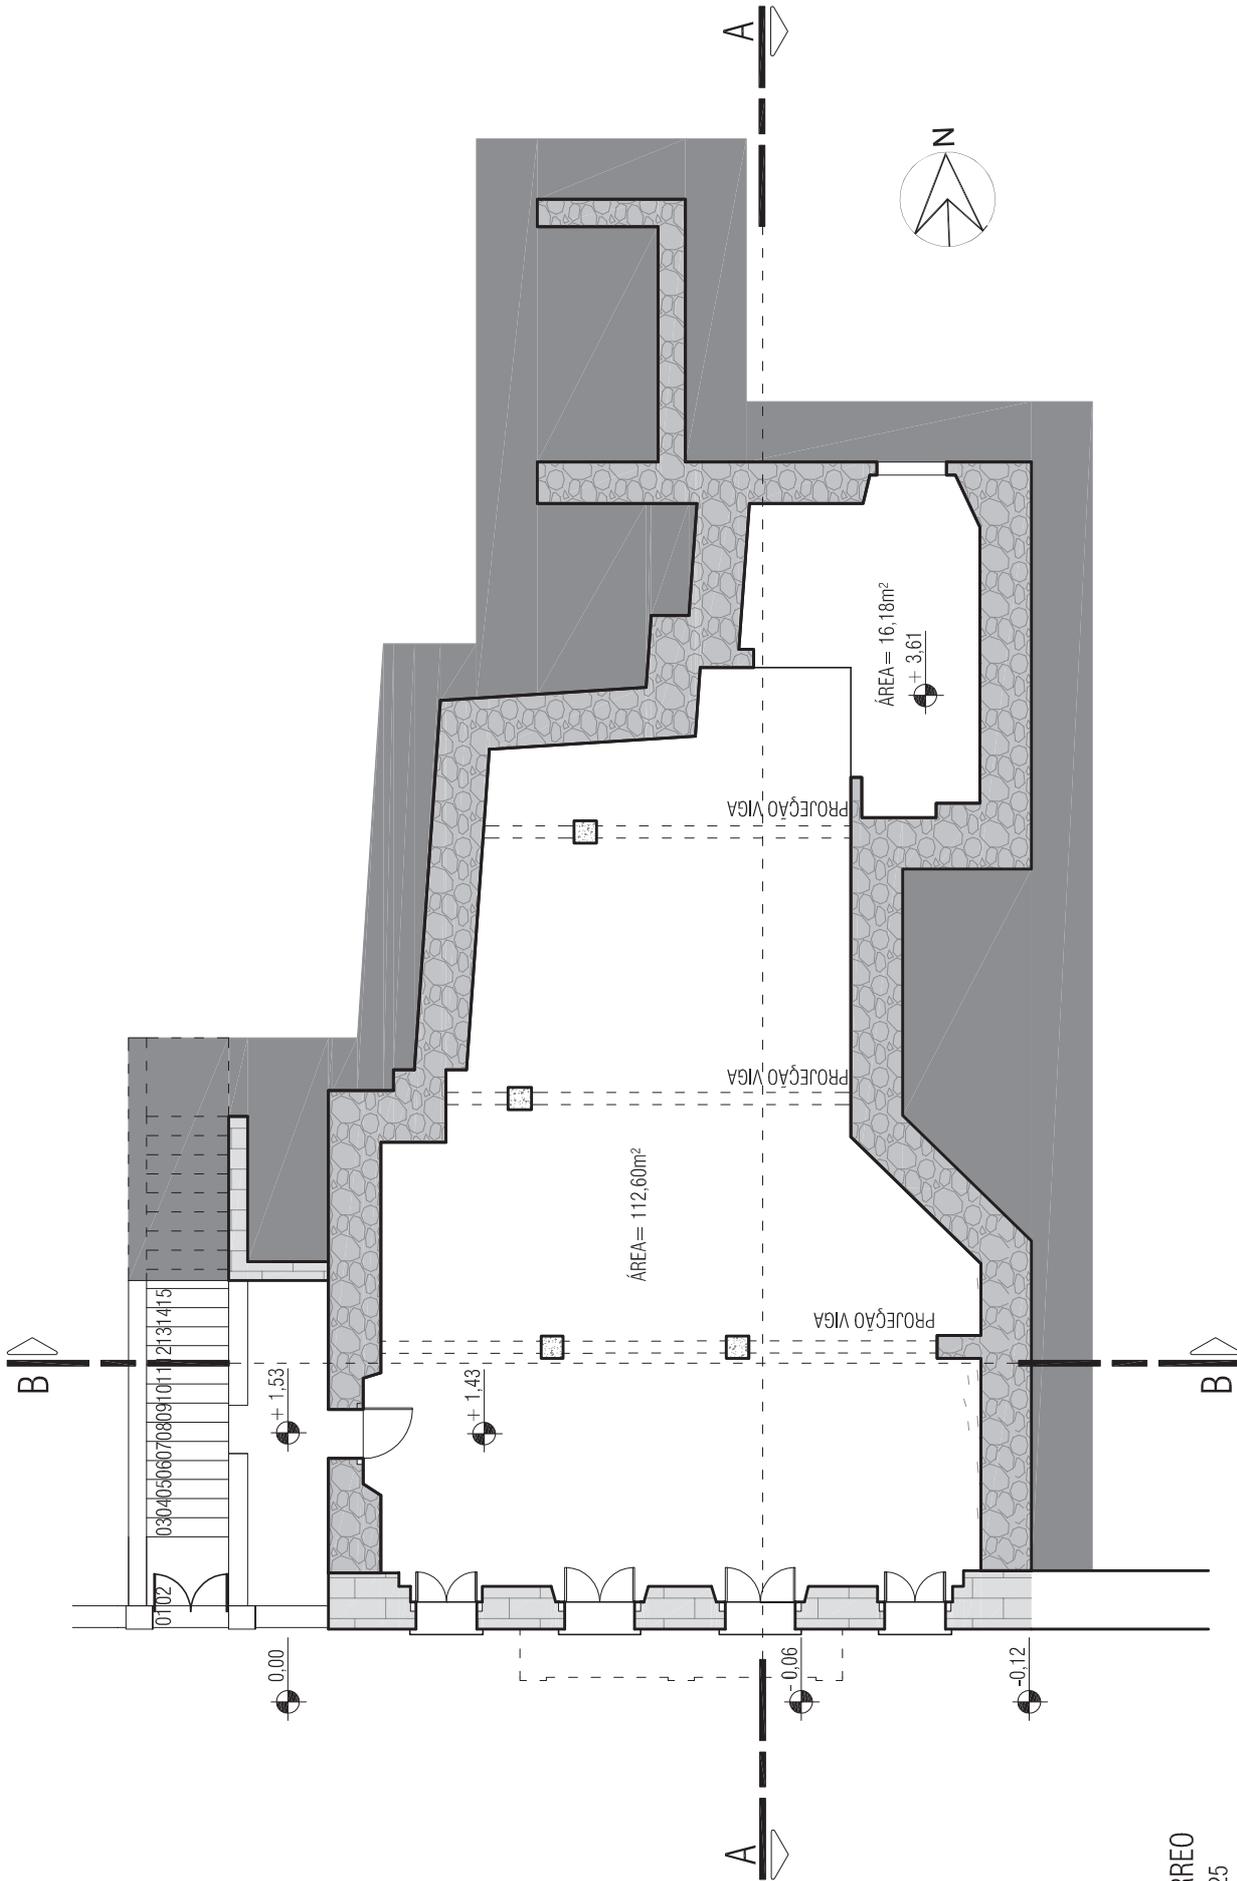
PLANTA TÉRREO  
ESCALA = 1/125

Figura 43 - Planta Pavimento Térreo  
Fonte: O autor (2014)

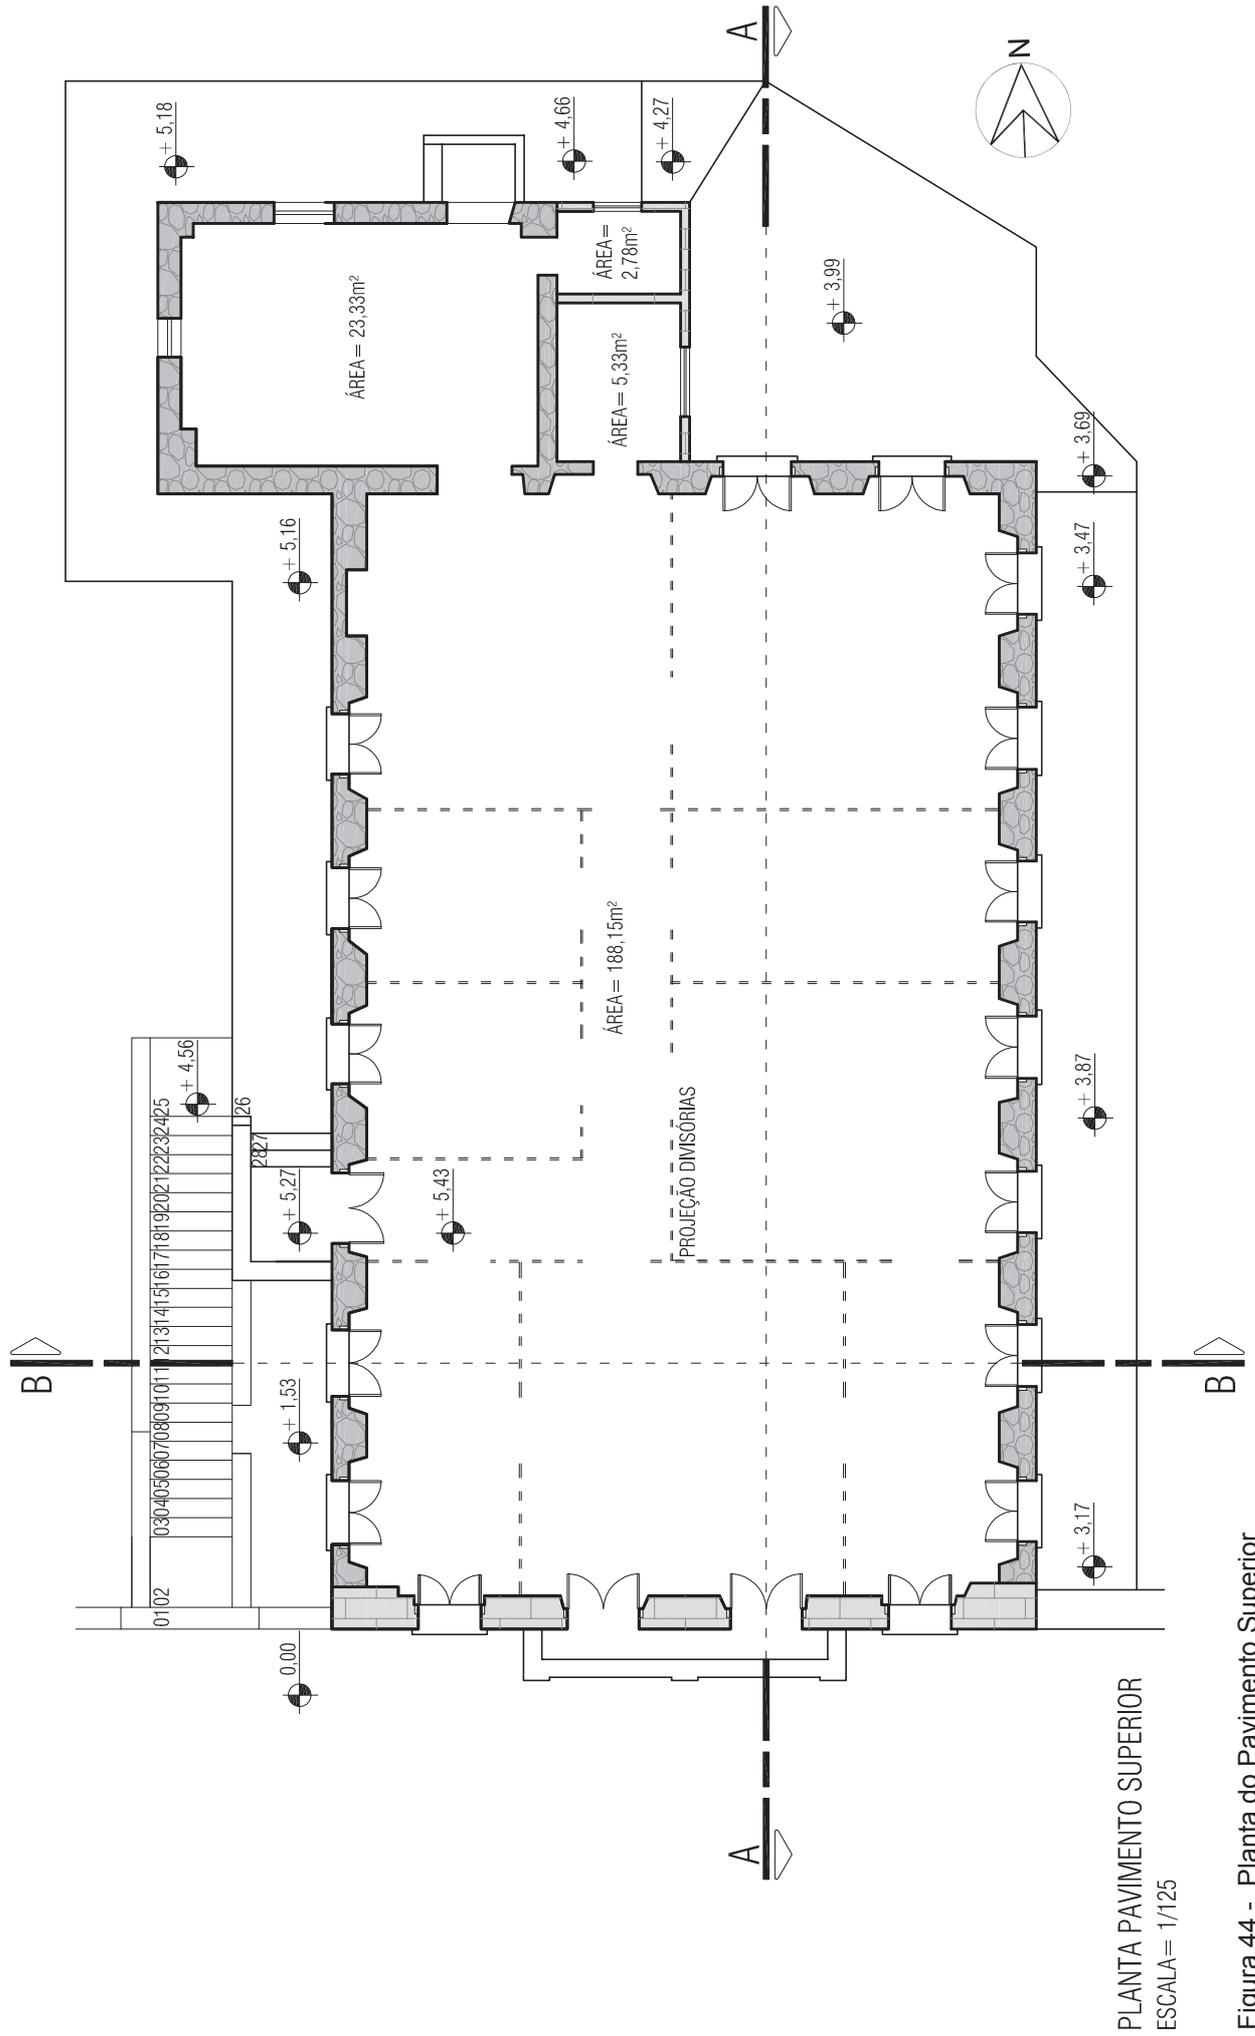
Figura 44 - Planta do Pavimento Superior  
Fonte: O autor (2014)

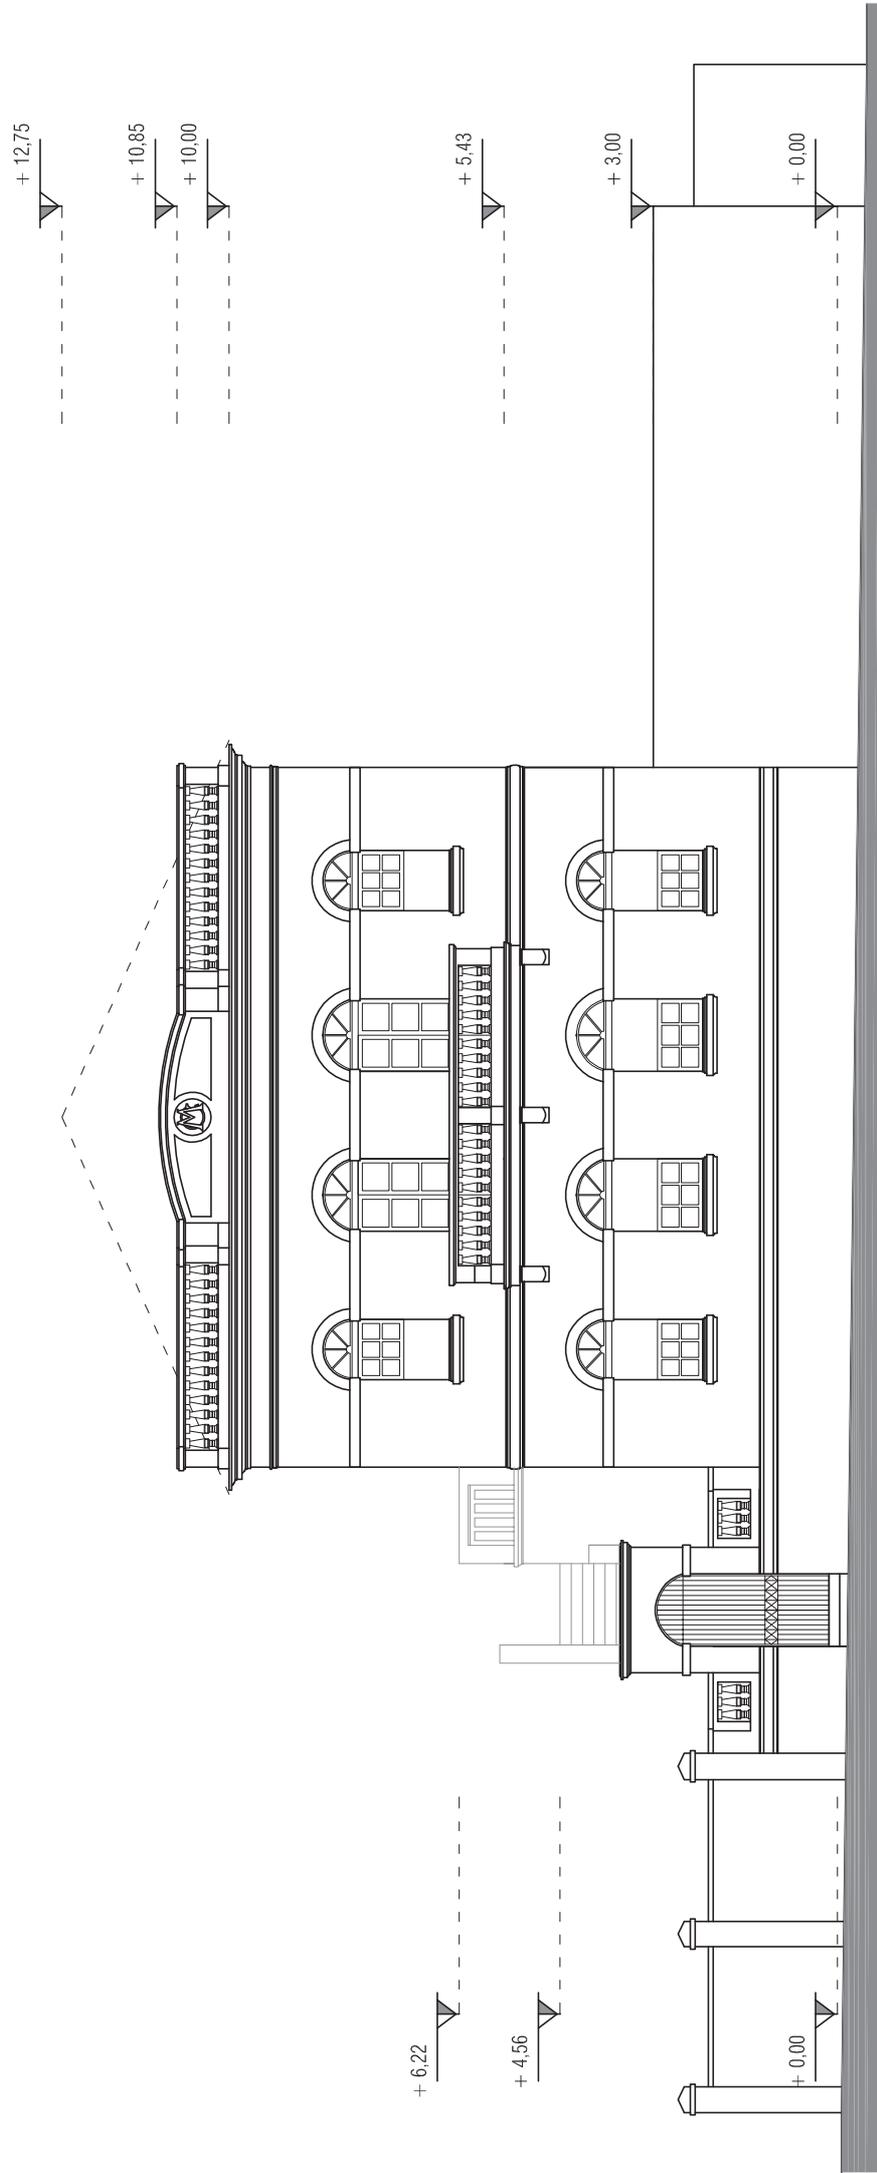
ELEVAÇÃO SUL  
 ESCALA = 1/125

Figura 45 - Elevação Sul  
 Fonte: O autor (2014)

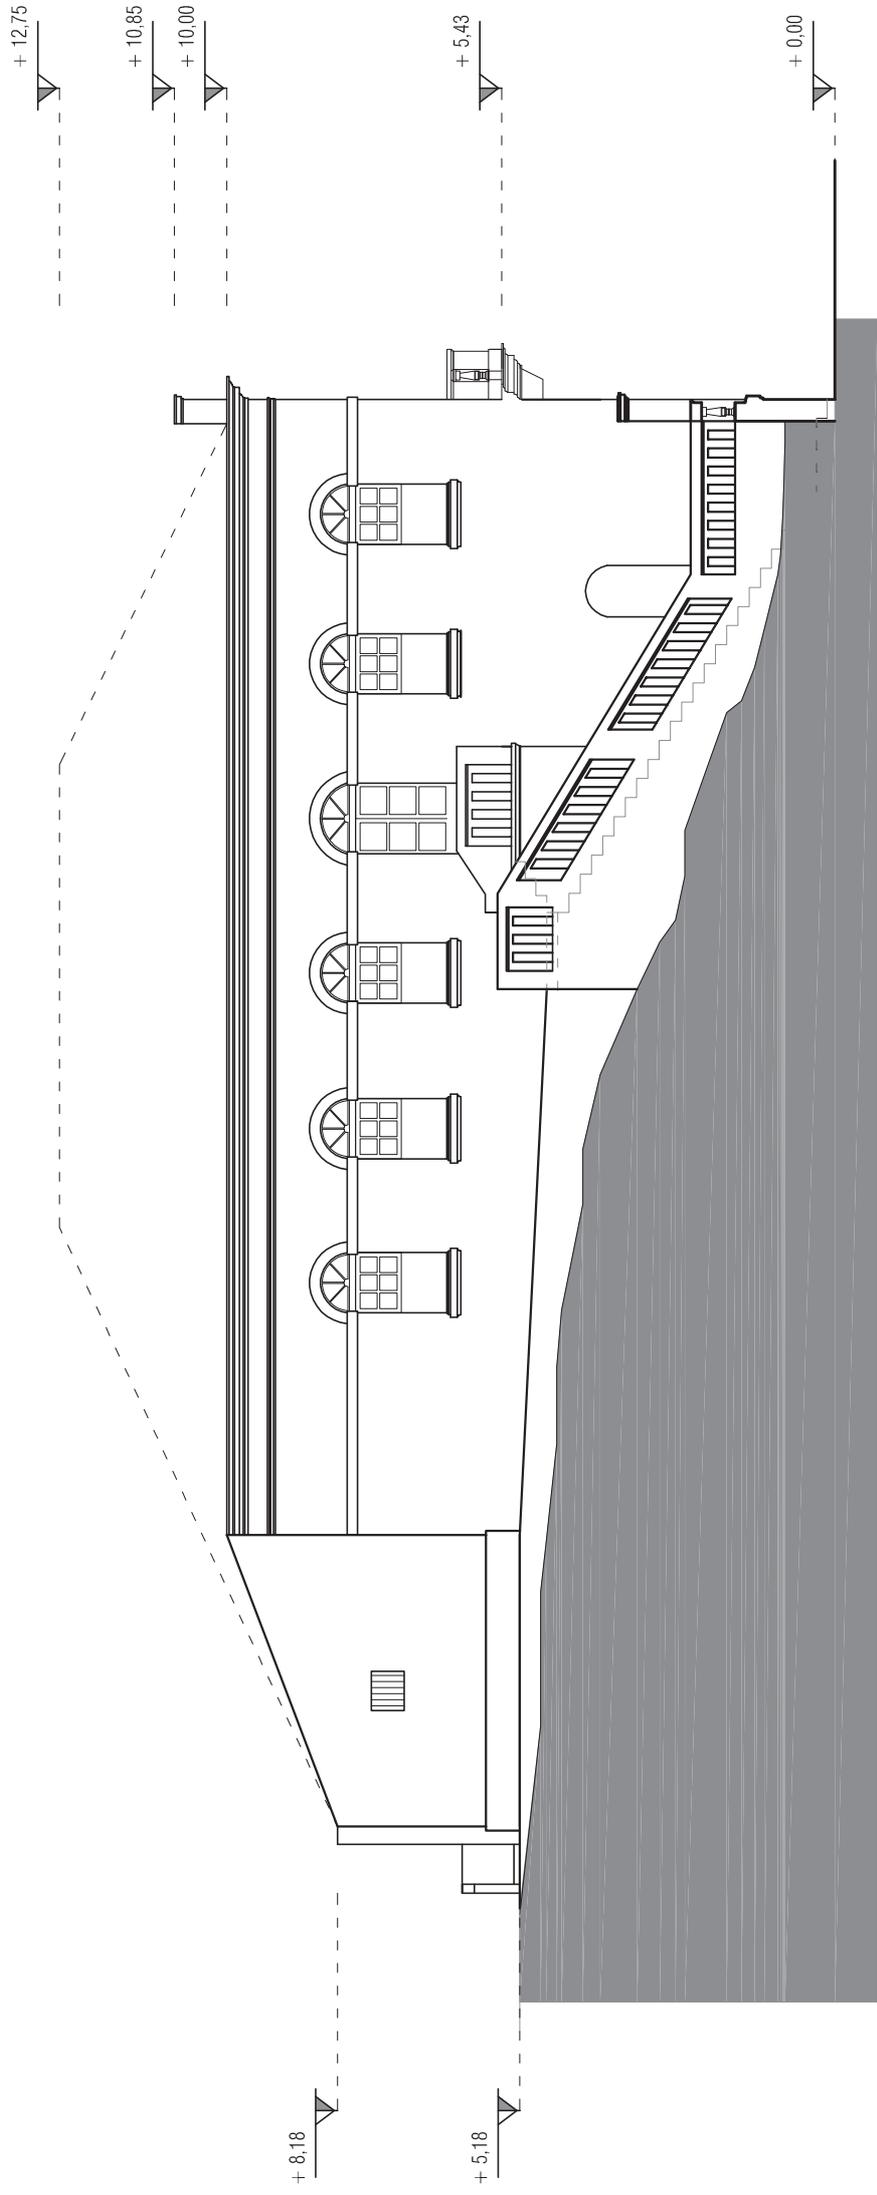
ELEVAÇÃO OESTE  
 ESCALA = 1/125

Figura 46 - Elevação Oeste  
 Fonte: O autor (2014)

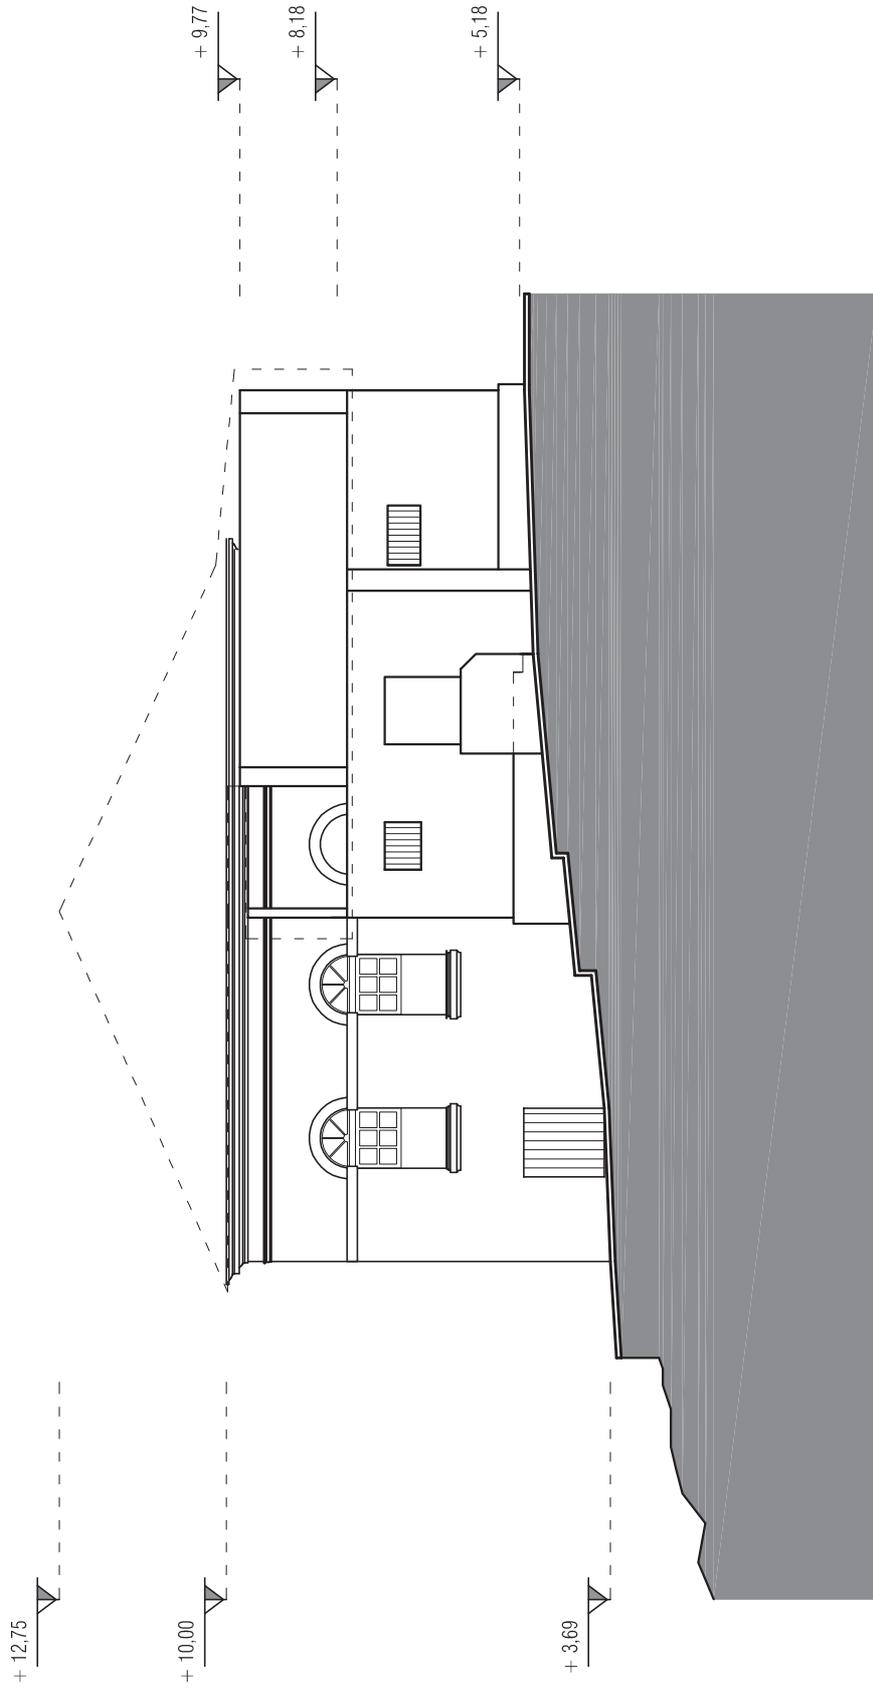
ELEVAÇÃO NORTE  
ESCALA = 1/125

Figura 47 - Elevação Norte  
Fonte: O autor (2014)

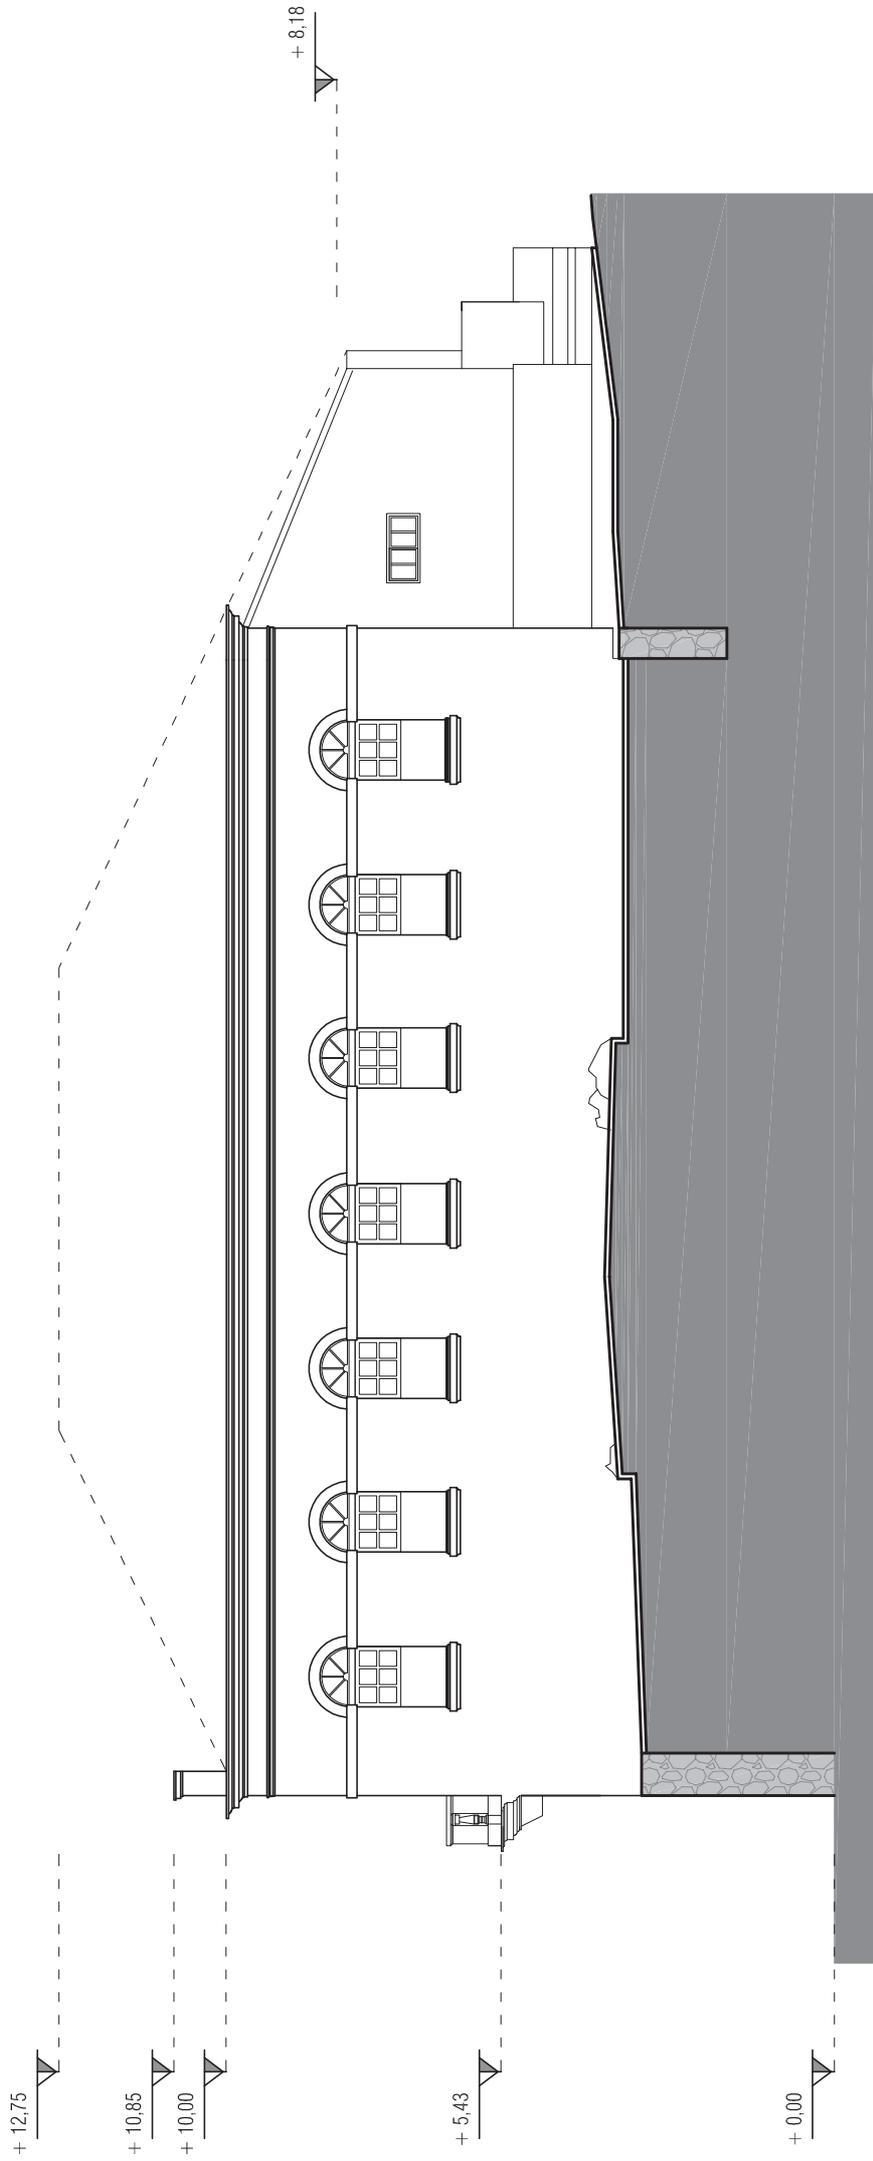
ELEVAÇÃO LESTE  
 ESCALA = 1/125

Figura 49 - Elevação Leste  
 Fonte: O autor (2014)

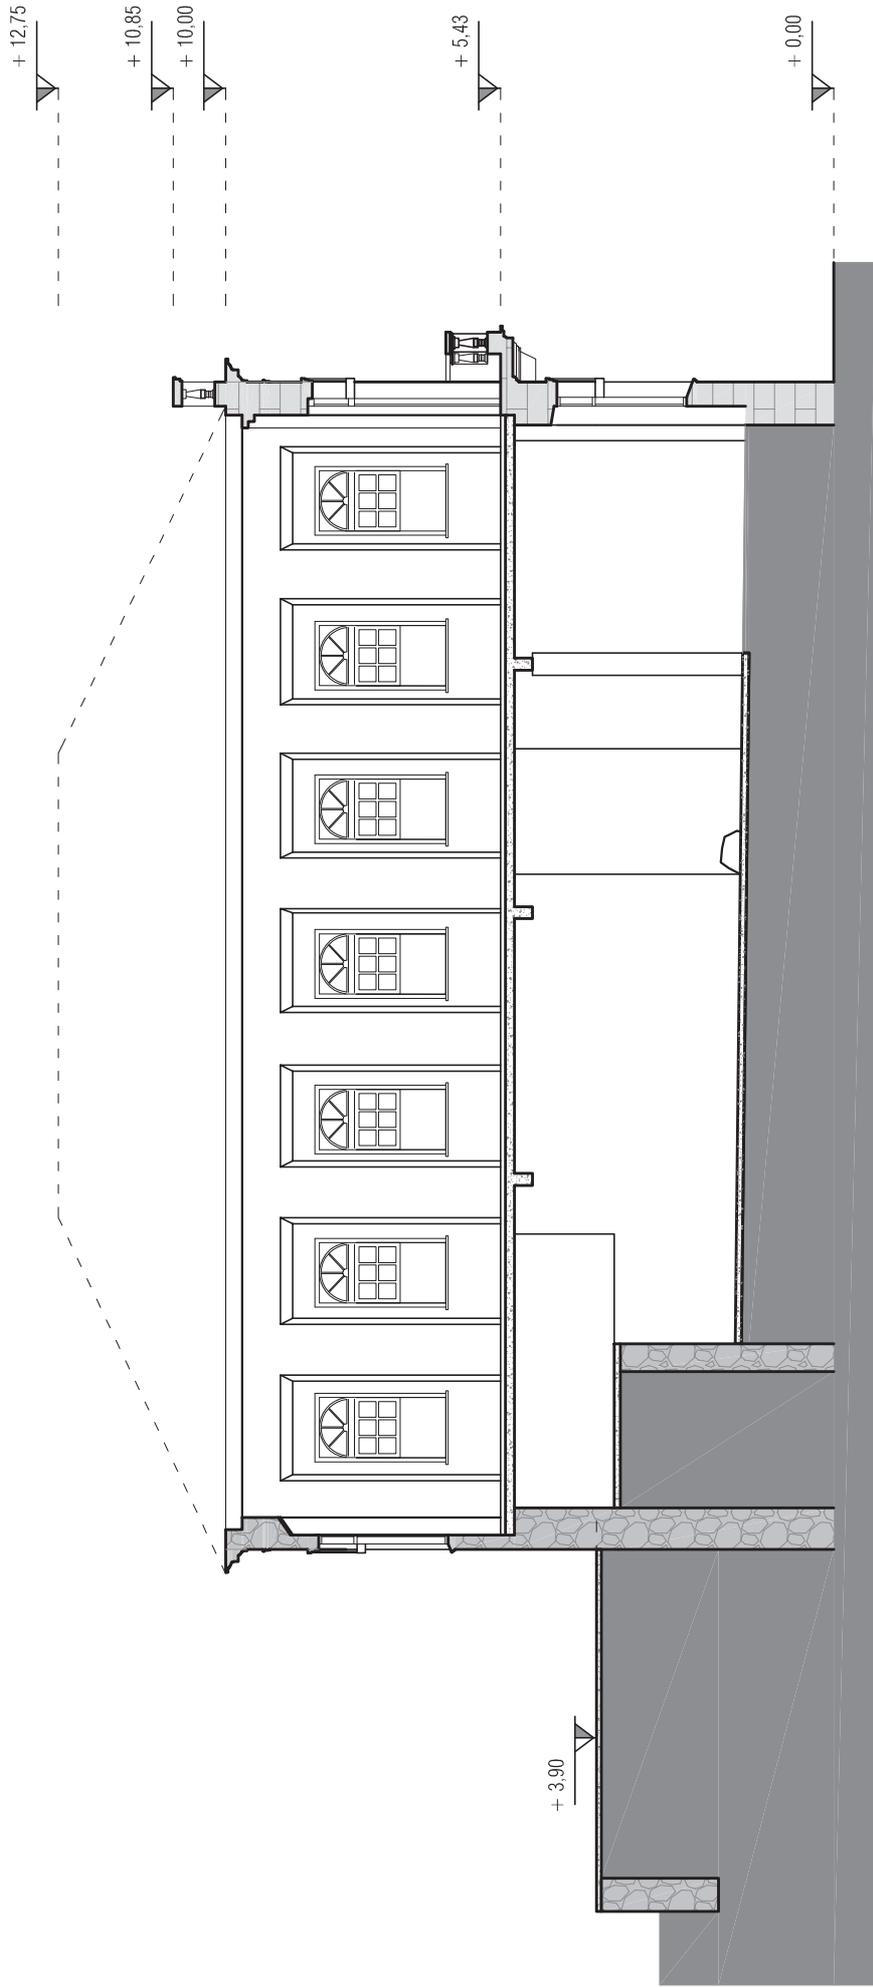
CORTE AA  
ESCALA = 1/125

Figura 50 - Corte AA  
Fonte: O autor (2014)

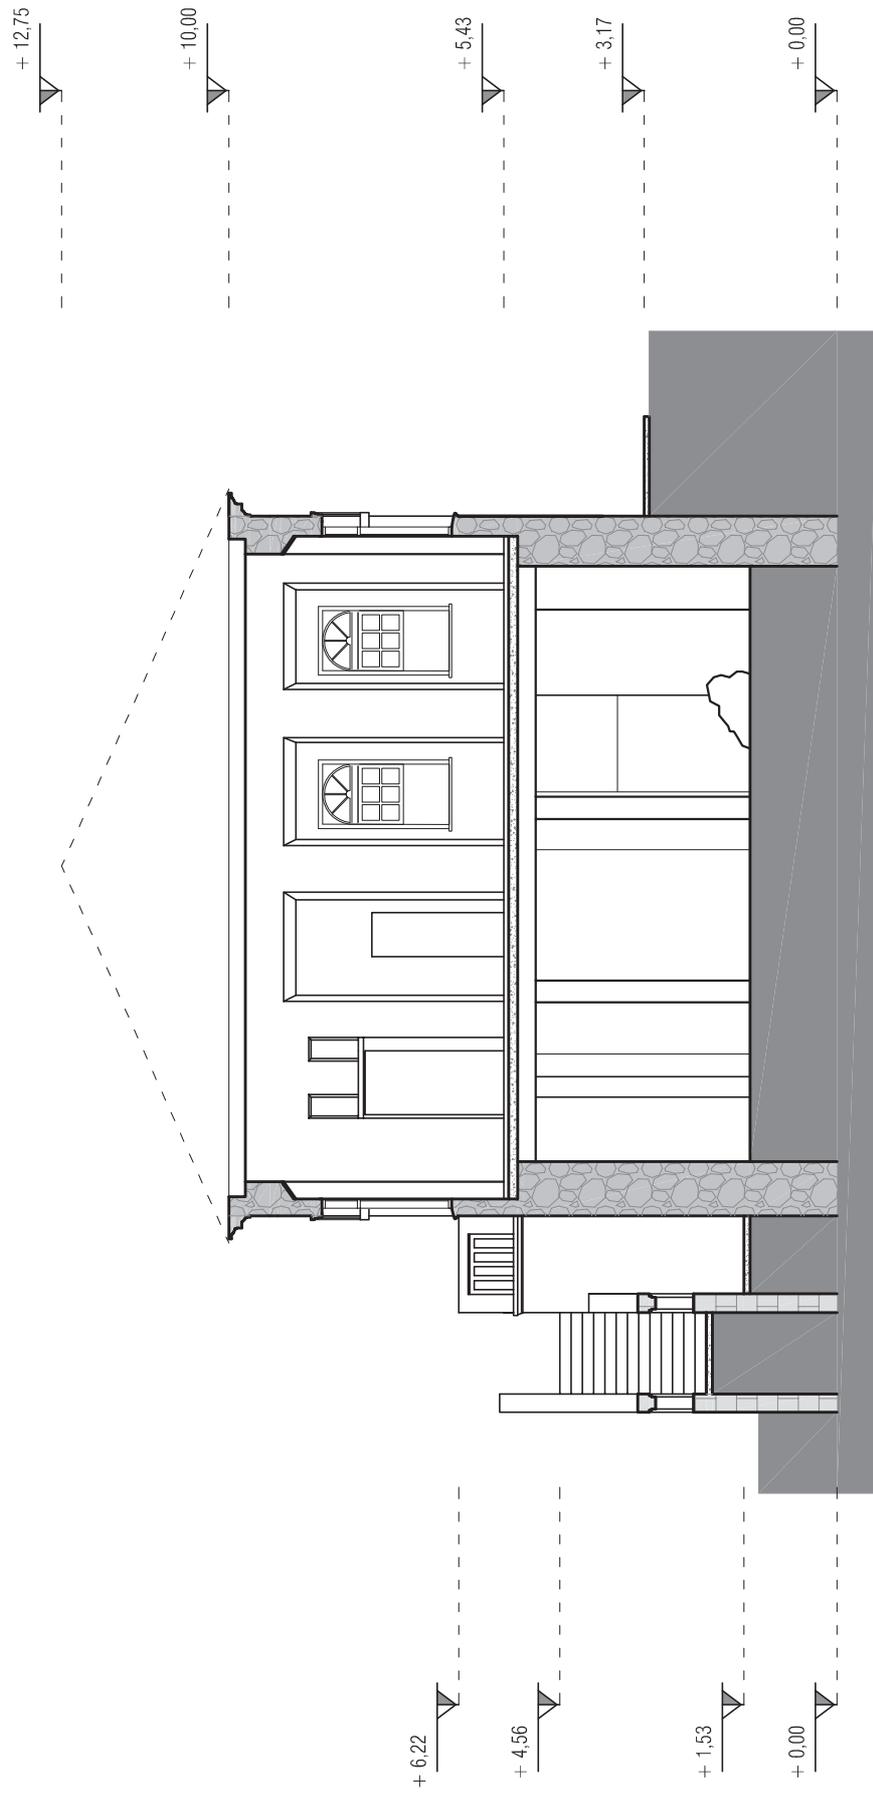
CORTE BB  
ESCALA = 1/125

Figura 51 - Corte BB  
Fonte: O autor (2014)

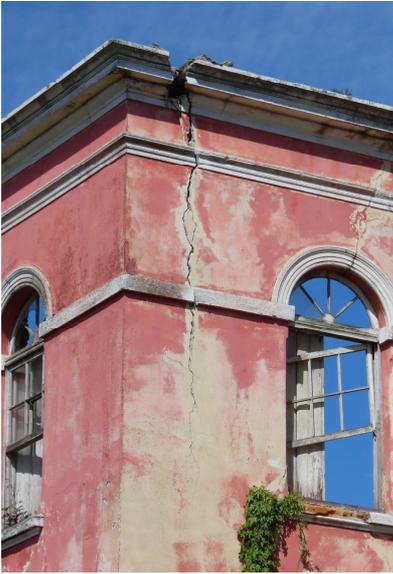
Figura 52 – Trinca na fachada  
Fonte: O autor (2014)

- A falta de cobertura do pavimento superior propicia o processo de perda de perda de reboco e até mesmo de partes da alvenaria. A situação é mais grave no anexo dos fundos, onde não resta quase nada do reboco.
- Trincas em trechos da fachada, na região mais alta próxima à cimalha ou aos vãos, ocasionada pela percolação das águas pluviais.
- Em alguns trechos das paredes é possível observar que foram feitas alterações e inseridos outros tipos de pedras, de aparência rosada e assentadas com cimento. Nessas áreas observa-se maior incidência de perda de reboco.
- Proliferação de espécies vegetais devido à umidade e formação de substrato.

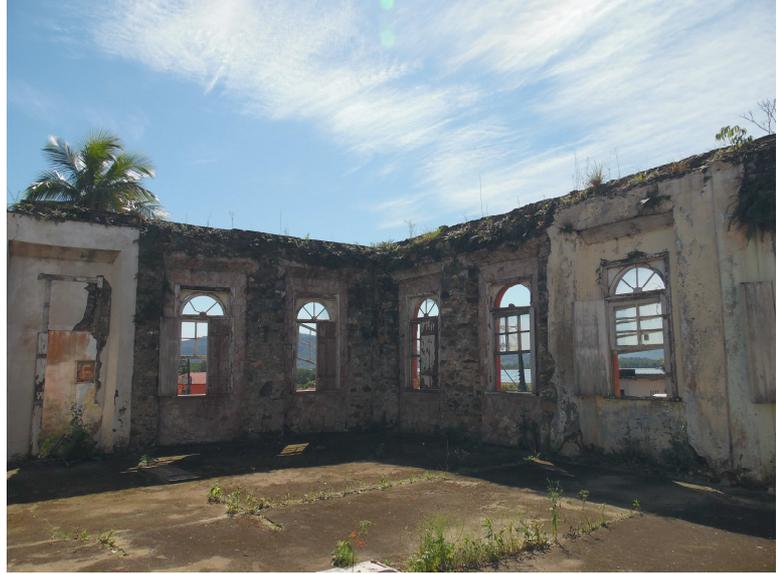
Figura 53 – Paredes em alvenaria de pedra no andar superior  
Fonte: O autor (2014)

Compõem a maioria das paredes da edificação, excetuando-se a fachada frontal, que é feita em alvenaria de tijolos. Cronologicamente, as paredes do casarão propriamente dito são as mais antigas, existindo também o anexo nos fundos, cujas paredes são mais recentes. Segundo Mendes, Veríssimo e Bittar (2011), as alvenarias de pedra argamassadas foram largamente utilizadas na época do Brasil Colônia, tanto pela abundância do material, como pela resistência às intempéries. Resultava em paredes de grande largura, podendo atingir alturas superiores àquelas de outras técnicas menos resistentes. Para construções de porte médio adotavam paredes de cerca de 60 a 80 cm. No caso do casarão as paredes inferiores possuem cerca de 90 cm e as superiores 60 cm. A técnica é a descrita por Vasconcellos (1979), onde as pedras são assentadas com argamassa de cal e areia e trabalhadas no sentido de oferecerem um melhor acabamento. As pedras mais comuns utilizadas eram a canga, o calcário, o arenito, o quartzito e o gneiss. Como acabamento as paredes possuem reboco em cal e areia.

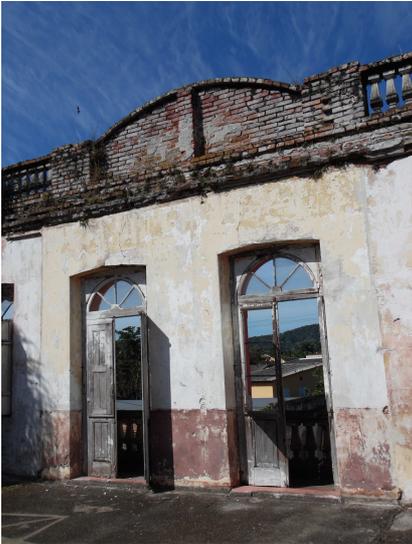
Figura 54 – Parede alvenaria tijolo  
Fonte: O autor (2014)

A fachada voltada para a rua e o muro frontal são executados em alvenaria de tijolos. Segundo Mendes, Veríssimo e Bittar (2010), a técnica de paredes autoportantes em tijolo maciço começou a popularizar-se no Brasil nas últimas décadas do século XIX. No caso do casarão observa-se uma espessura de 70 cm no pavimento inferior, 55 cm no pavimento superior, e 36 cm no muro frontal. Um fator importante na fachada frontal é a presença de platibanda com calha, que representa uma inovação que representa em relação à tipologia anterior, onde as águas pluviais eram jogadas diretamente na rua.

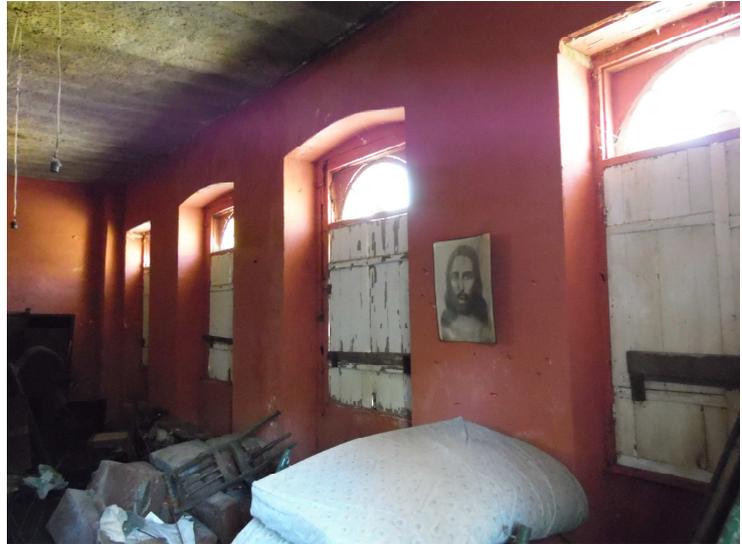
Figura 55 – Parede no térreo com bolor e eflorescências  
Fonte: O autor (2014)

- No pavimento inferior, bolor e eflorescências devido ao ambiente constantemente úmido.
