**RECICLAGEM DE EDIFÍCIO HISTÓRICO  
EM ANTONINA - PR**

Tema Final de **Graduação**  
Curso de **Arquitetura e Urbanismo**  
**Universidade Federal do Paraná**

Monografia apresentada à disciplina Orientação de Pesquisa (TA059) como requisito parcial para a conclusão do curso de graduação em Arquitetura e Urbanismo, Setor de Tecnologia, da Universidade Federal do Paraná – UFPR.

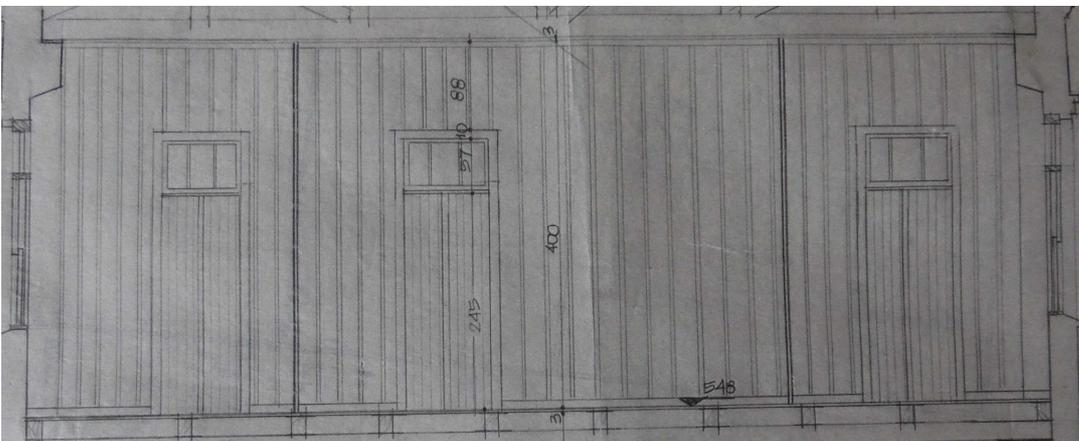
Figura 56 – Desenho do levantamento realizado em 1989, mostrando as antigas divisórias  
Fonte: ARESTA ARQUITETURA (1989)

As vedações internas eram feitas em madeira. No levantamento do final dos anos 80 são identificadas divisórias do tipo tábua e mata-junta. Provavelmente esse era o sistema utilizado originalmente, embora não se possa afirmar com certeza. Atualmente não existe mais nenhuma divisão interna, entretanto é possível identificar no solo marcas dessas divisórias, demonstrando a conformação existente antes do arruinamento. No pavimento inferior não há nenhum vestígio de divisões, e possivelmente o ambiente era todo integrado, levando-se em conta o uso comercial dessa área.

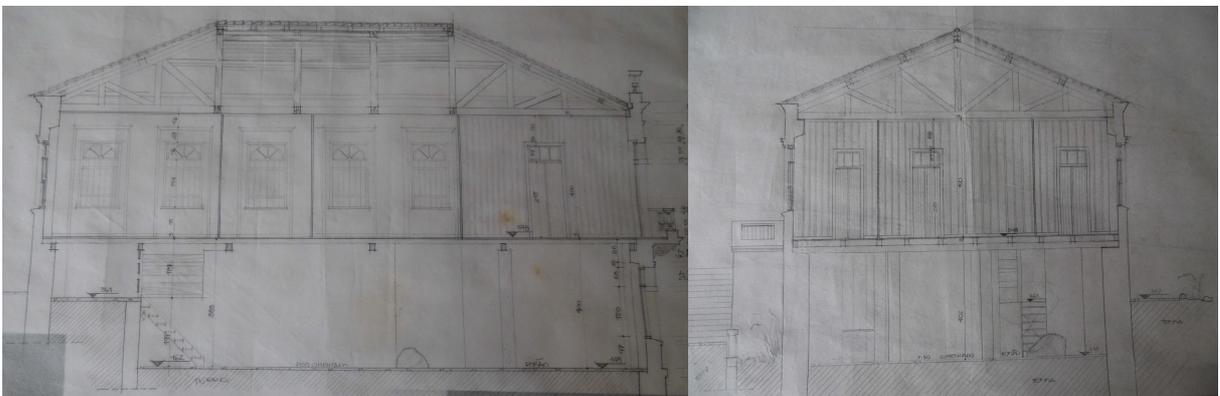
Figura 57 – Cortes demonstrando a estrutura do telhado  
Fonte: ARESTA ARQUITETURA (1989)

A cobertura era feita através de um telhado de 04 águas, com telhas do tipo capa-e-canal, característica do período colonial. Segundo LA PASTINA (2005) as telhas capa-e-canal apresentam forma de um semi-tronco de cone e são de fácil fabricação. Ainda segundo esse autor, esse tipo de telhado era executado geralmente para cobrir edifícios de planta retangular, e constitui-se de duas águas trapezoidais (águas mestras) e duas águas triangulares (tacaniças), tendo assim uma cumeeira e quatro espigões. Por não exigir o uso de calhas, era considerada a tipologia ideal para edifícios isolados, e foi largamente utilizada na arquitetura tradicional brasileira, especialmente em áreas rurais. Com a popularização das calhas e condutores no século XIX, passou a ser adotado também em áreas urbanas, pois apresenta vantagem sobre os telhados de duas águas em lotes muito profundos, exigindo um menor ponto de telhado. No anexo dos fundos da edificação o telhado era feito em uma água, utilizando telhas da mesma tipologia do restante. O madeiramento da cobertura principal segundo o desenho da década de 80 seguia a tipologia de tirantes e escoras. O beiral é composto em cimalha de alvenaria. Segundo LA PASTINA (2005), nesse tipo de beiral o perfil bruto era feito com pedras ou tijolos, adequadamente desbastados sobre os quais era lançada a argamassa. O excesso era removido através de molde recortado com o perfil desejado.

No diagnóstico realizado em 1989, a estrutura do telhado foi descrita como comprometida, e o telhado em estado de desagregação devido à presença de camada de limbo. Além disso, várias telhas estavam quebradas causando infiltrações e águas pluviais no interior da construção.

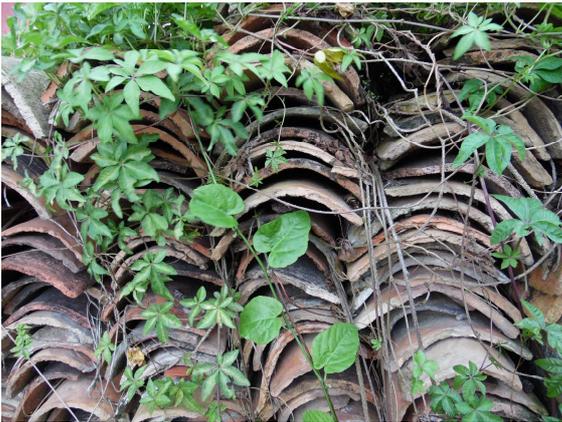
Figura 58 – Telhas capa-e-canal armazenadas  
Fonte: O autor (2014)

- Atualmente só restam as cimalthas entre os elementos que compunham o telhado. As cimalthas encontram-se fissuradas em diversas partes de sua extensão, principalmente devido ao acúmulo e infiltração de águas pluviais.
- Boa parte das telhas que compunham a cobertura estão armazenadas ao redor da casa. Estão expostas ao tempo, com crescimento de vegetação sobre elas.
- Parte do madeiramento que fazia parte da estrutura da cobertura encontra-se armazenado no interior da edificação, no pavimento térreo. A alta e constante umidade do ambiente fez com que essas madeiras de grandes dimensões se deteriorassem rapidamente, estando agora completamente apodrecidas e tomadas por fungos.

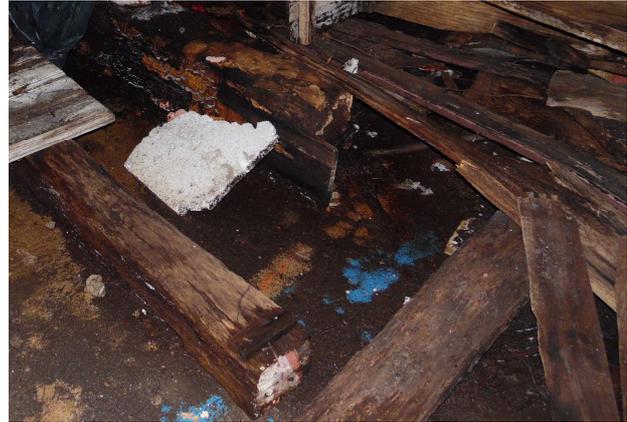
Figura 59 – Antigo madeiramento da cobertura  
Fonte: O autor (2014)

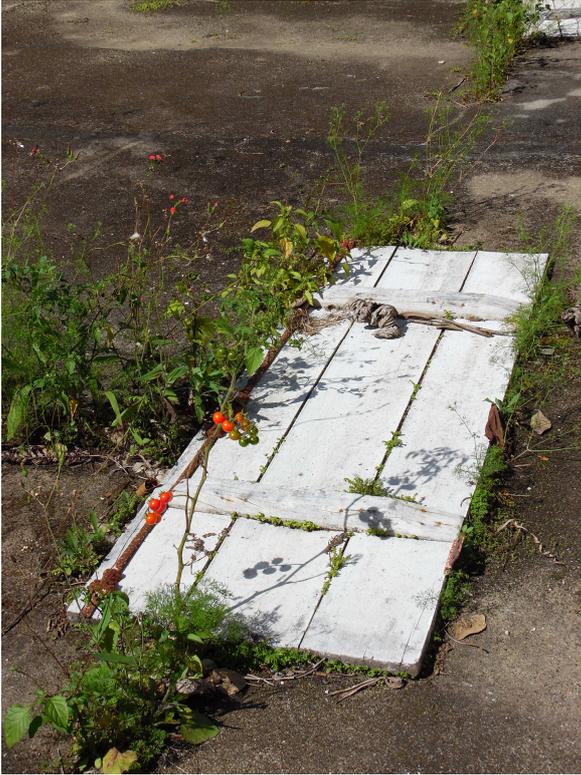
Figura 60 – Folha de madeira tapando buraco na laje  
Fonte: O autor (2014)

- Quanto ao forro não resta nenhum vestígio.
- A laje construída entre os dois pavimentos encontra-se gravemente danificada. Em vários pontos ela já apresenta buracos que estão cobertos com pedaços de madeira das antigas esquadrias. No pavimento térreo é possível observar claramente as infiltrações devido às chuvas, sendo possível até mesmo ouvir o ruído do água percolando. Esse fato faz com que o ambiente do pavimento térreo seja extremamente úmido.
- Presença de vegetação na laje alcançando altura de até 30 centímetros, principalmente nas regiões das marcas onde antes ficavam as divisórias de madeira.
- A área com ladrilhos hidráulicos apresenta sujeidade e proliferação de vegetação.

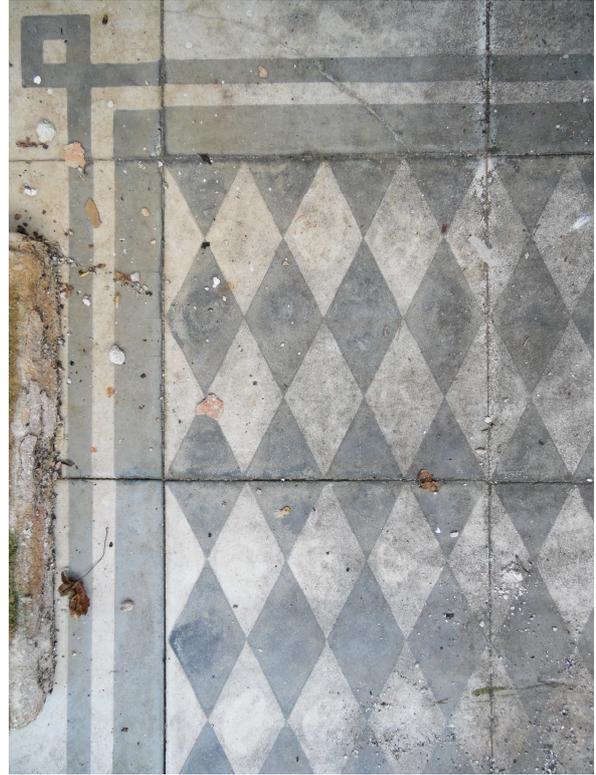
Figura 61 – Ladrilhos hidráulicos do banheiro  
Fonte: O autor (2014)

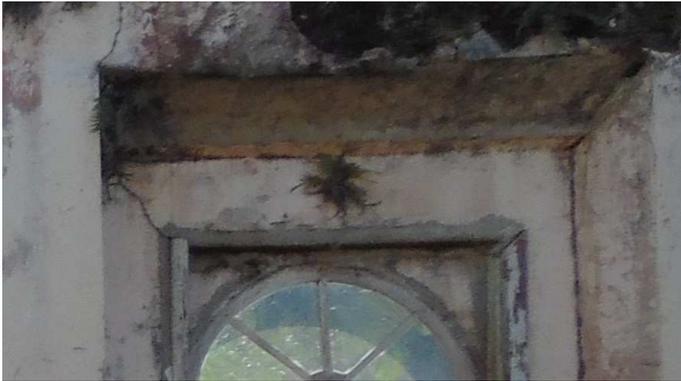
Figura 62 – Padieira em parede de alvenaria de pedra  
Fonte: O autor (2014)

A abertura dos vãos é distinta nas paredes de pedra e de tijolos. Nas paredes de pedra, a parede é chanfrada de forma a permitir uma melhor distribuição da luz no interior da edificação. É identificada a chamada padieira de vão, quando uma tábua inclinada de madeira auxilia na descarga do peso. Observando-se o vão internamente, percebe-se que era originalmente de verga reta, e depois recebeu armação em madeira e enchimento para suportar a esquadria em arco. Na parede de alvenaria, o chanfro também existe, mas é mais suave. Ao invés da padieira com madeira observa-se um arco de tijolos bem achatado.

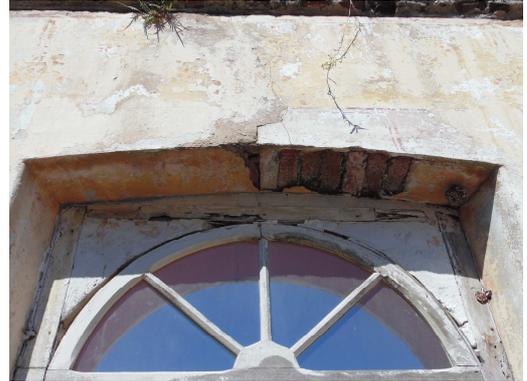
Figura 63 – Arco na parede de tijolos  
Fonte: O autor (2014)

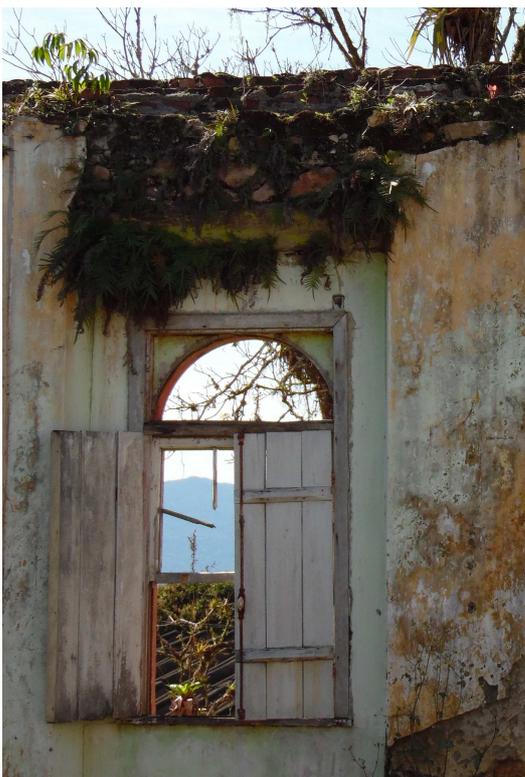
Figura 64 – Padieira danificada  
Fonte: O autor (2014)

- As madeiras das padieiras de vô encontram-se apodrecidas e muitas estão quase caindo. Proliferação de espécies vegetais nessas regiões.
- Todas as esquadrias estão danificadas. A maioria está com os vidros quebrados e o madeiramento apodrecido ou ressecado devido à perda da pintura que auxiliava na proteção. Muitas das folhas de abrir internas de madeira foram retiradas, sendo algumas utilizadas para tapar os buracos existentes na laje de concreto.

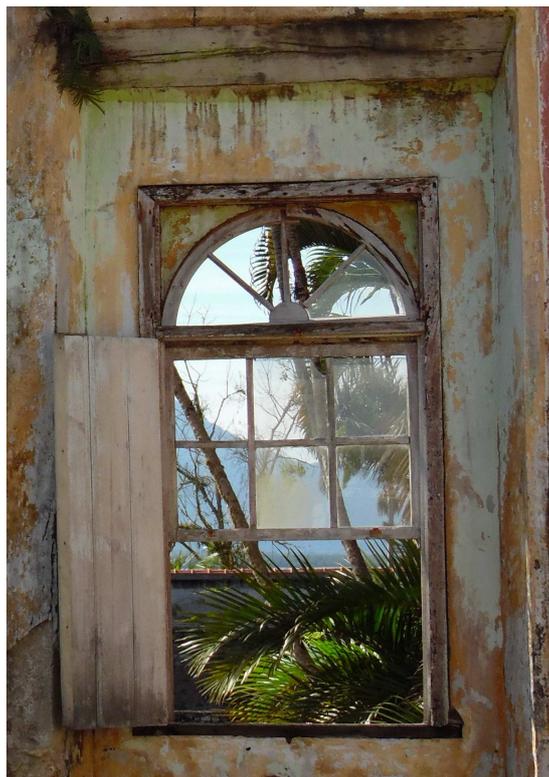
Figura 65 – Esquadria com vidros e madeira danificados  
Fonte: O autor (2014)

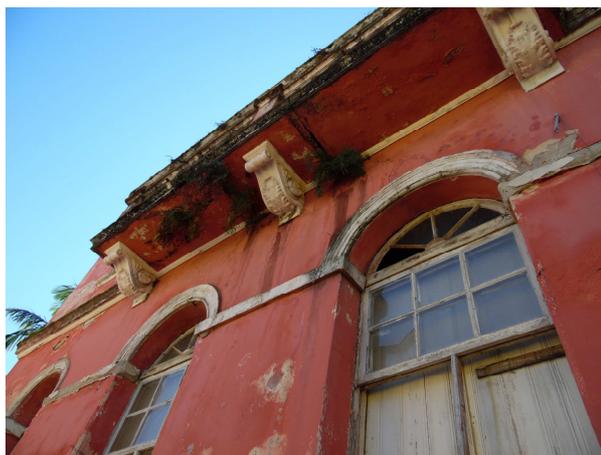
Figura 67 – Agentes biológicos junto aos modilhões  
Fonte: O autor (2014)

- Os elementos em massa apresentam sujidade, desgaste, fissuras, escurecimento, perda do material em alguns trechos e presença de umidade.
- Proliferação de agentes biológicos, principalmente junto aos modilhões do balcão frontal.
- Grande parte da pintura original já perdeu-se devido à queda do reboco. Nas regiões onde o reboco permanece, a policromia é prejudicada pela série de camadas de tinta que foram sendo acumuladas ao longo do tempo. Várias áreas apresentam descascamento.

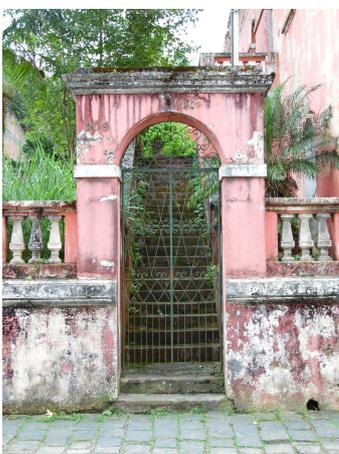
Figura 68 - Portal ornamentado  
Fonte: O autor (2014)

O edifício apresenta ornamentações de linguagem eclética executados em massa. A fachada frontal é a mais adornada, com frisos e molduras na sobreverga das aberturas, que se repetem também nas fachadas laterais. A platibanda frontal recebe acabamento com cimalha e cornija, e um pequeno frontão arqueado no centro, que apresenta escudo com um monograma com as letras MG, de Manoel Gomes, proprietário original. A platibanda ainda possui uma balaustrada. O balcão frontal apresenta balaústres com a mesma linguagem, e aplicação de três modilhões na face inferior. A mesma linha ornamentativa é utilizada no portal lateral de acesso, que abriga um portão metálico. A escada de acesso possui os elementos ornamentativos mais simplificados e geometrizados.

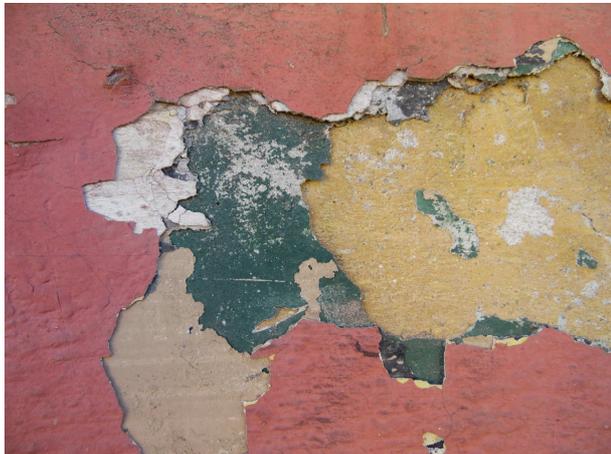
Figura 69 – Camadas de tinta perceptíveis na fachada  
Fonte: O autor (2014)

Quanto à policromia externa, através de trechos descascados na fachada, podem-se identificar inúmeras camadas de tinta, de variadas tonalidades. A mais antiga provavelmente tratava-se de pintura à cal, que segundo VASCONCELLOS (1979) era a técnica mais comum no período. Internamente foi possível encontrar

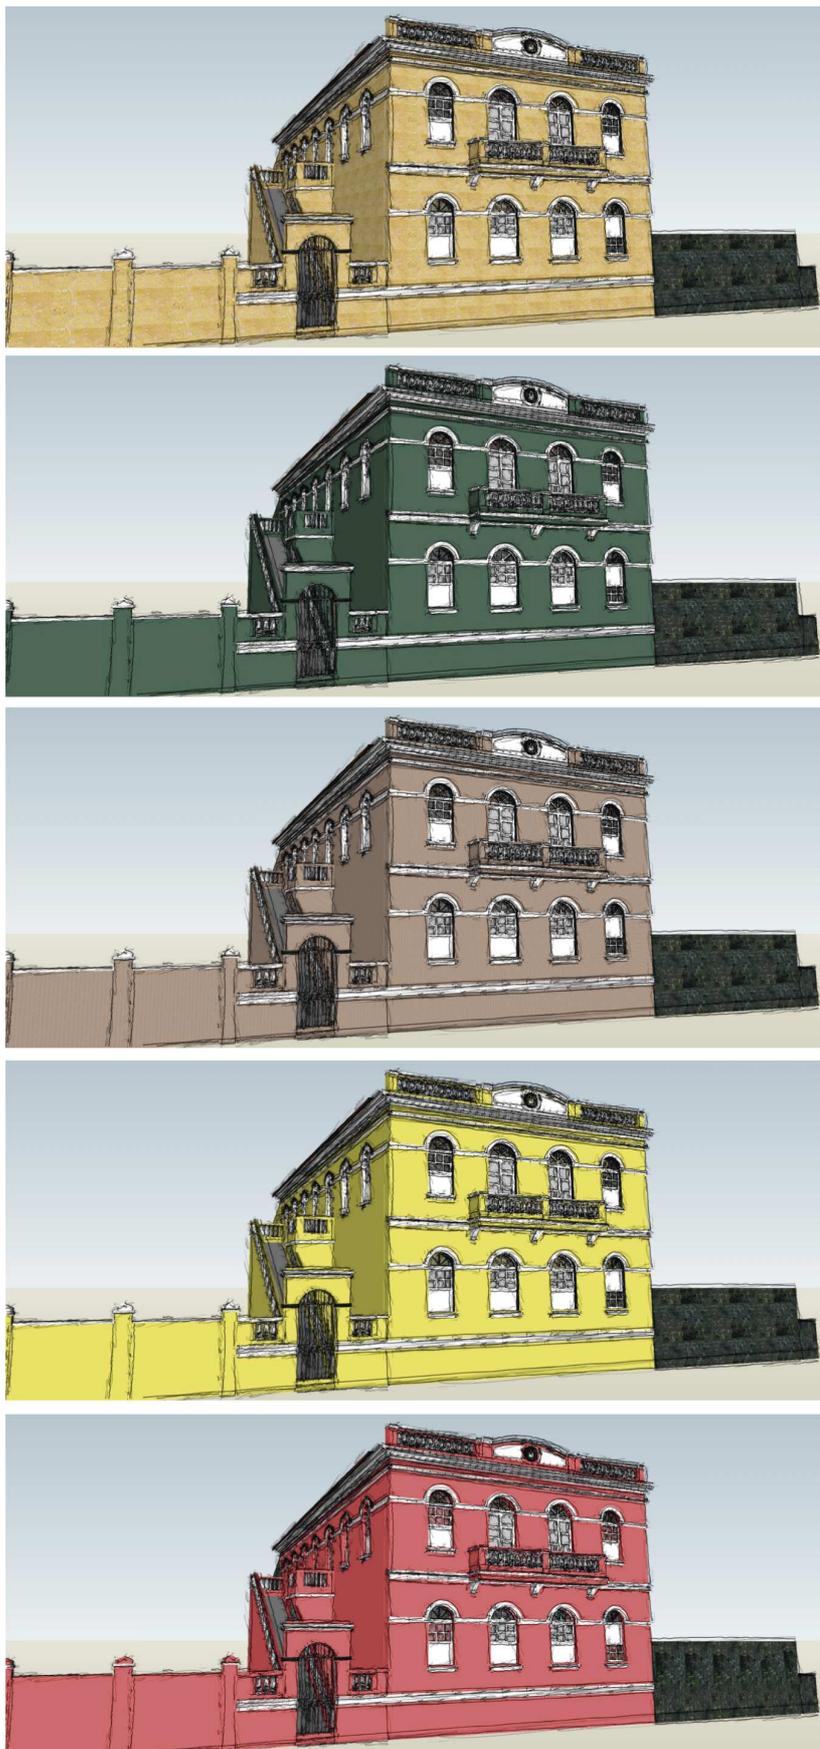
Figura 70 – Simulação de cores a partir dos vestígios encontrados na fachada  
Fonte: O autor (2014)

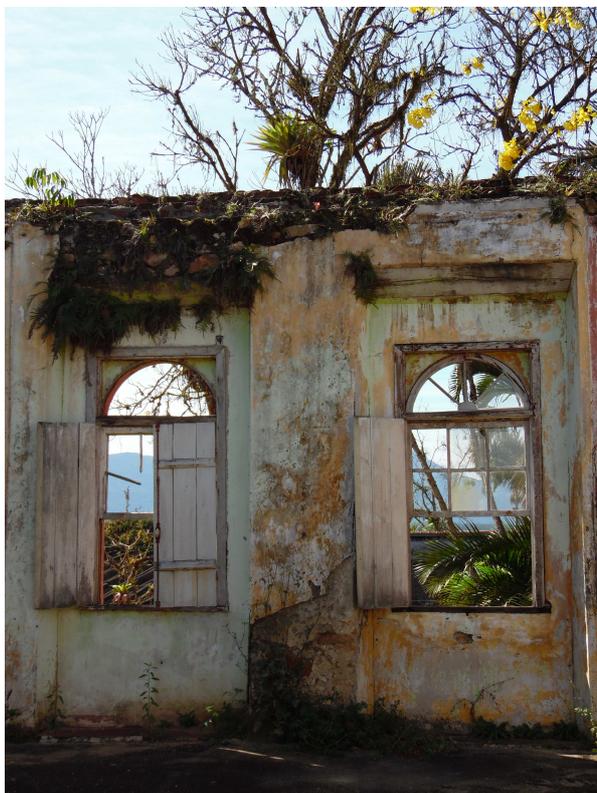
Figura 84 – Parede leste – Alvenaria de pedra  
Fonte: O autor (2014)

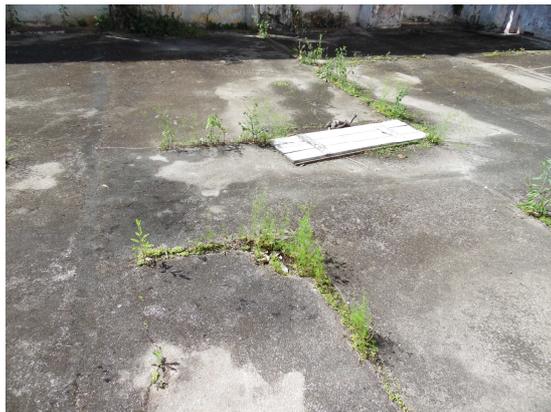
Figura 86 – Marcas das antigas divisórias na laje  
Fonte: O autor (2014)

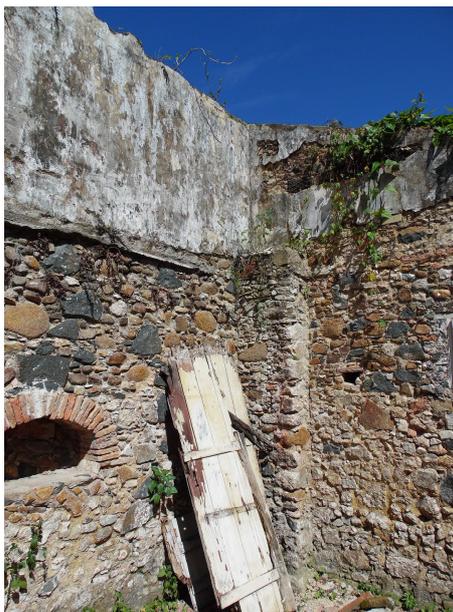
Figura 97 – Alterações na alvenaria  
Fonte: O autor (2014)

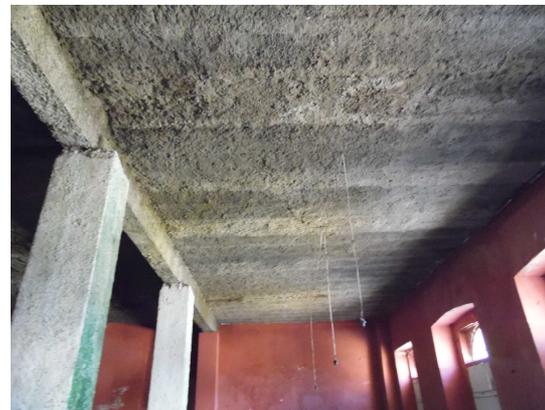
Figura 108 – Estrutura de concreto armado  
Fonte: O autor (2014)

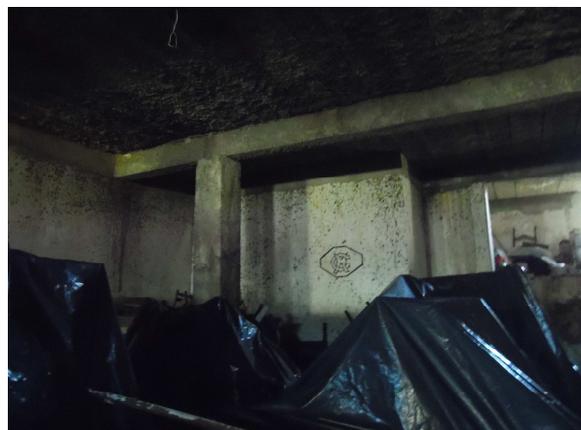
Figura 112 – Diversas marcas de infiltrações  
Fonte: O autor (2014)

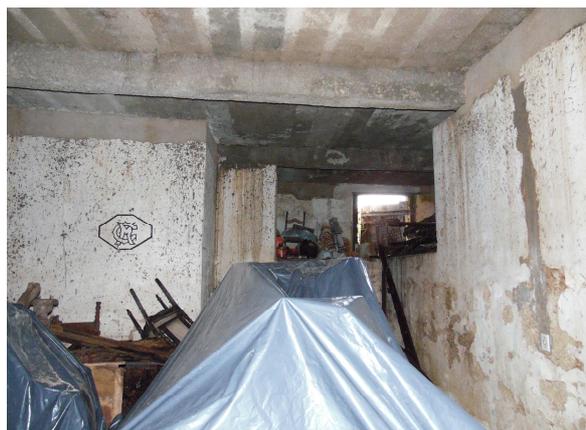
Figura 114 – Ambiente muito úmido  
Fonte: O autor (2014)

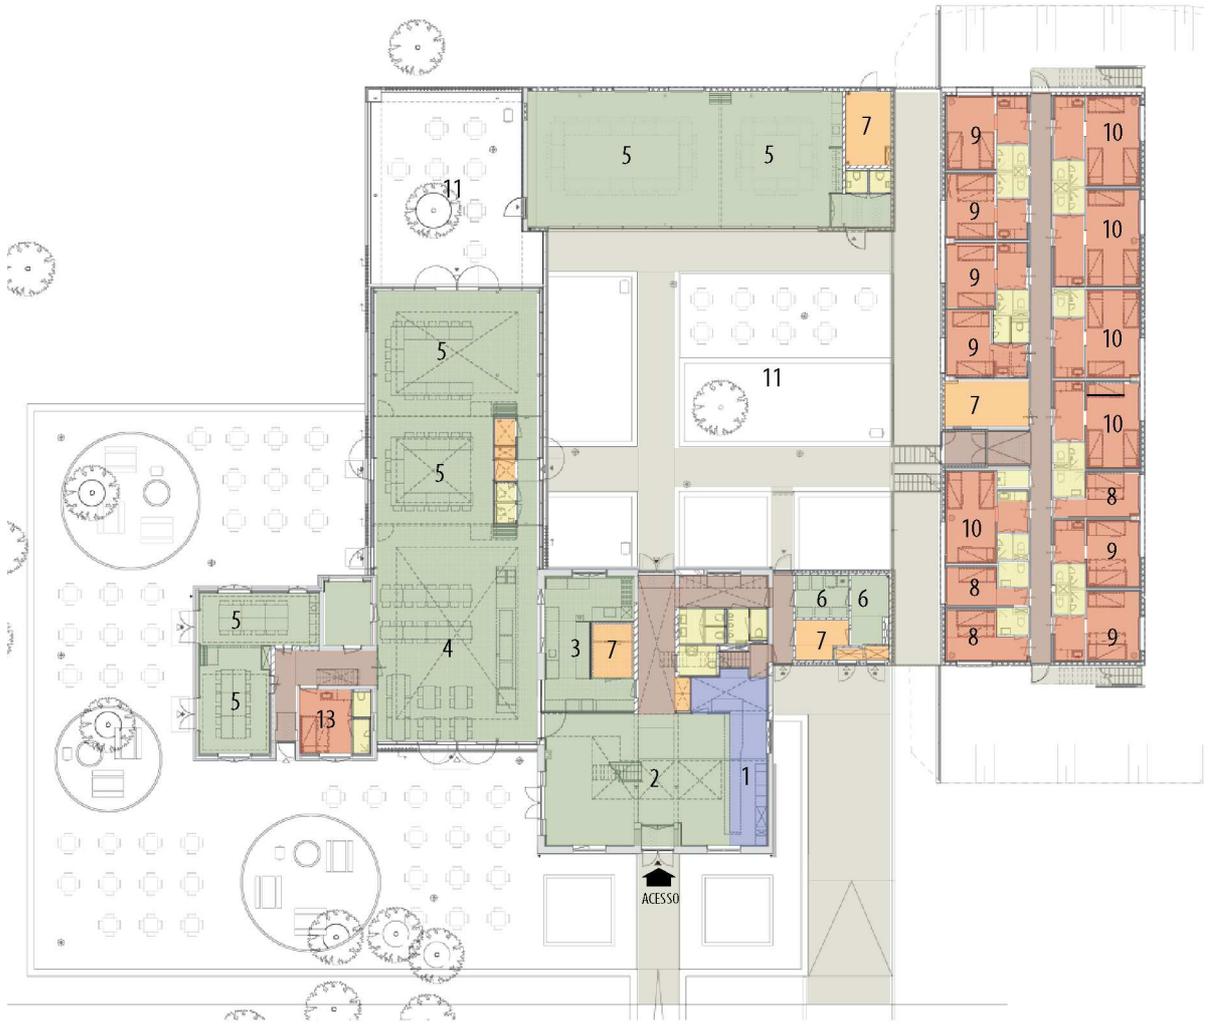
PLANTA PAVIMENTO TÉRREO

Figura 120 – Planta do pavimento térreo  
 Fonte: PERSONAL ARCHITECTURE (2014) Modificado pelo autor

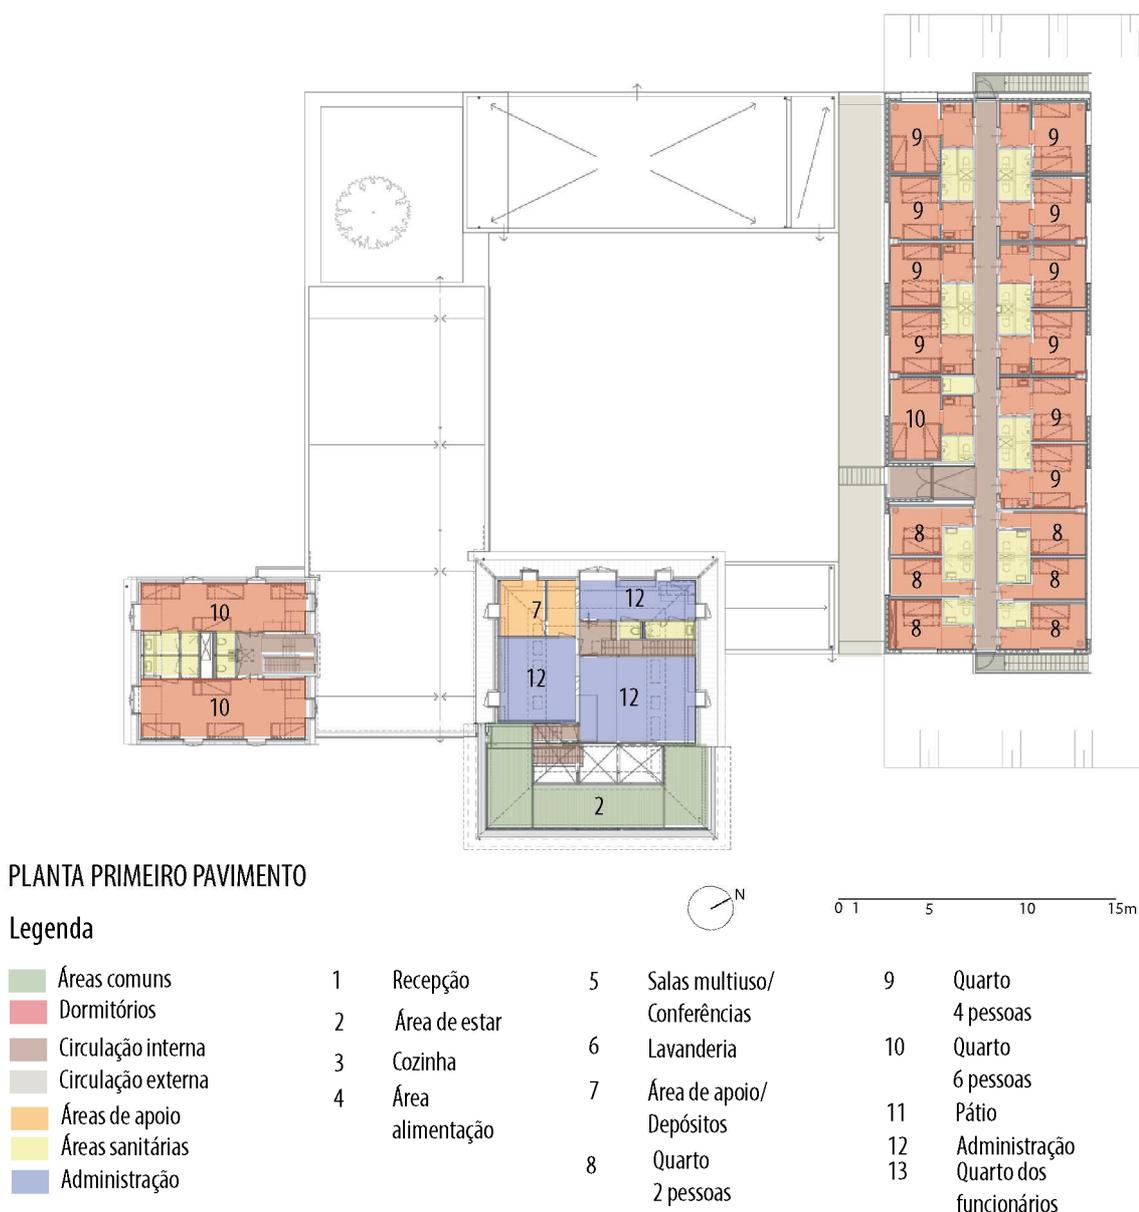
Figura 121 – Planta do primeiro pavimento  
 Fonte: PERSONAL ARCHITECTURE (2014) Modificado pelo autor

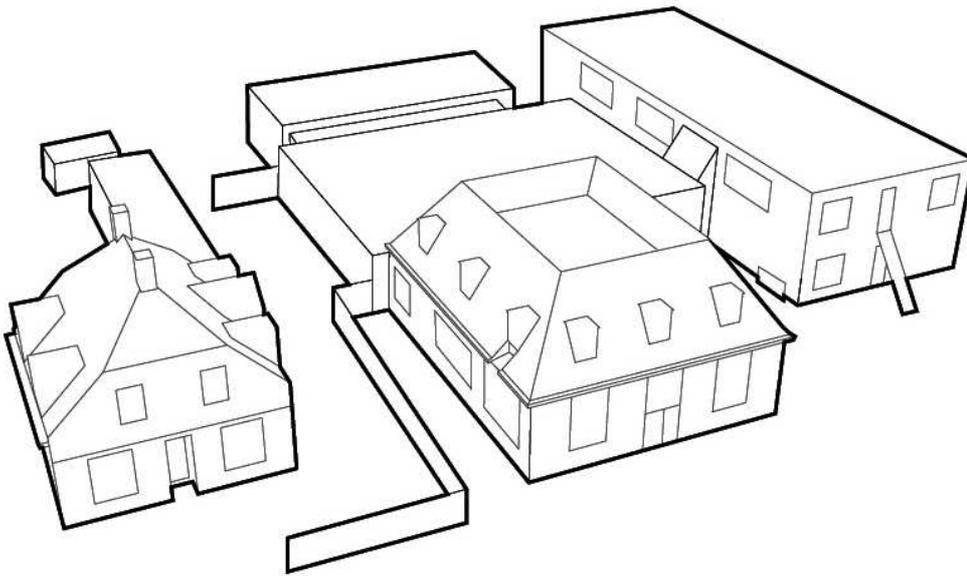
Figura 122 – Esquema dos arquitetos mostrando situação anterior ao projeto  
 Fonte: PERSONAL ARCHITECTURE (2014)

Segundo os autores do projeto, o complexo tem como figuras centrais dois edifícios do início do século XX. O primeiro abrigava uma escola para meninas, e o segundo, um pouco menor, era a casa dos professores. Depois, com o uso de albergue, a escola passou a ser utilizada juntamente com alguns outros volumes, construídos sem muito cuidado arquitetônico. A antiga casa dos professores ficou isolada do conjunto. Não havia unidade e as construções haviam passado por todo tipo de alterações ao longo do tempo (Figura 122).

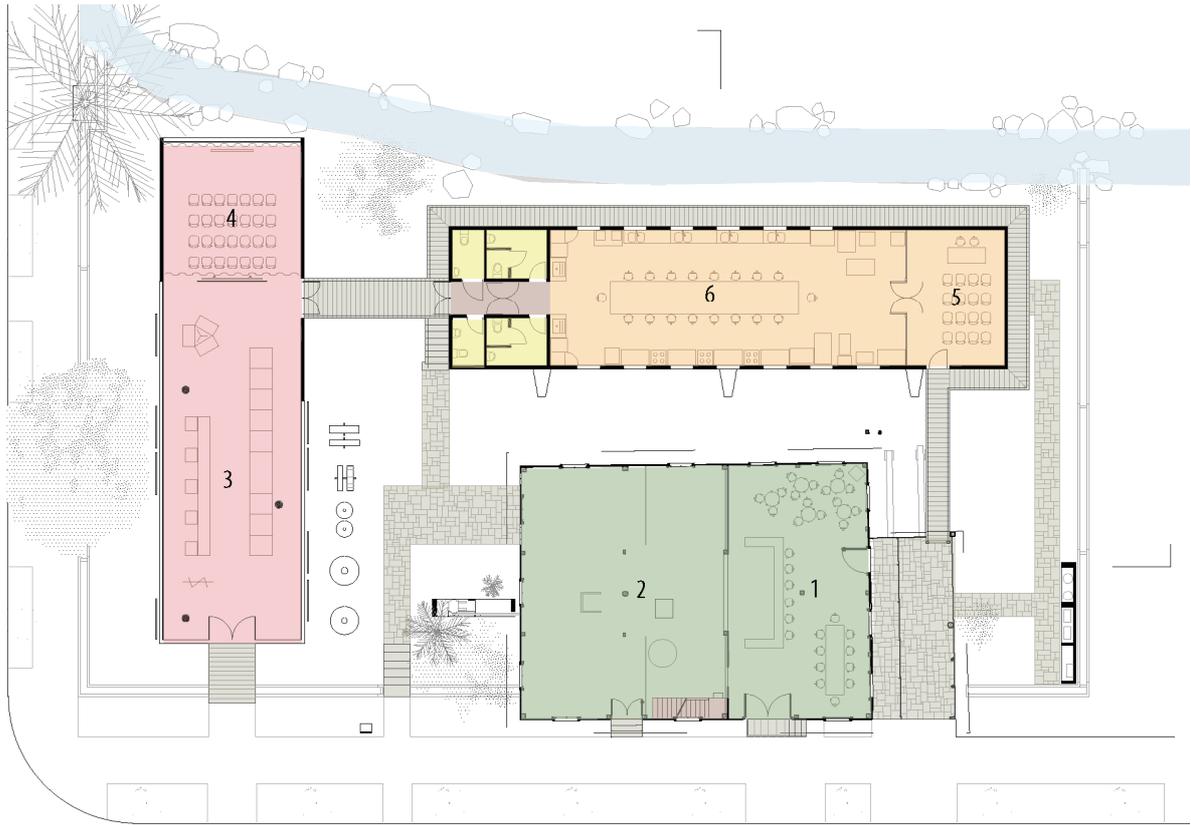
Figura 152 – Planta do conjunto arquitetônico  
 Fonte: BRASIL ARQUITETURA (2014) Modificado pelo autor

PLANTA TÉRREO

Moinho

Circulação interna	1	Bodega	4	Auditório

Museu do Pão

Circulação externa	2	Moinho	5	Sala de aula

Oficina de Panificação

Áreas sanitárias	3	Área Expositiva

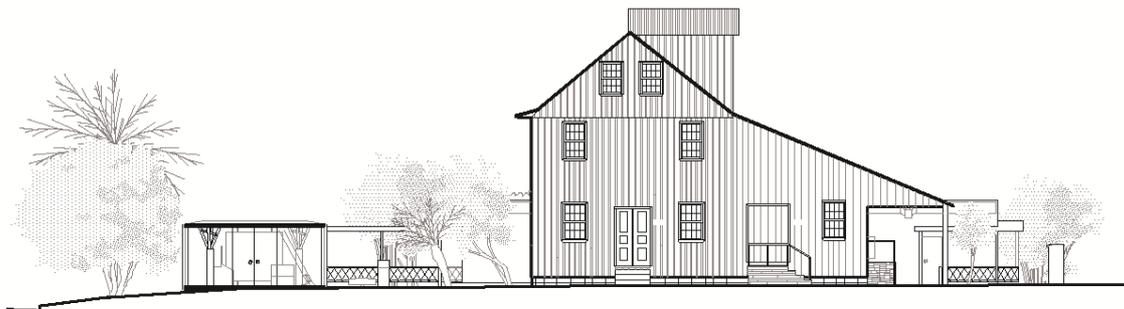
Figura 153 – Elevação frontal  
 Fonte: BRASIL ARQUITETURA (2014)

ELEVAÇÃO FRONTAL

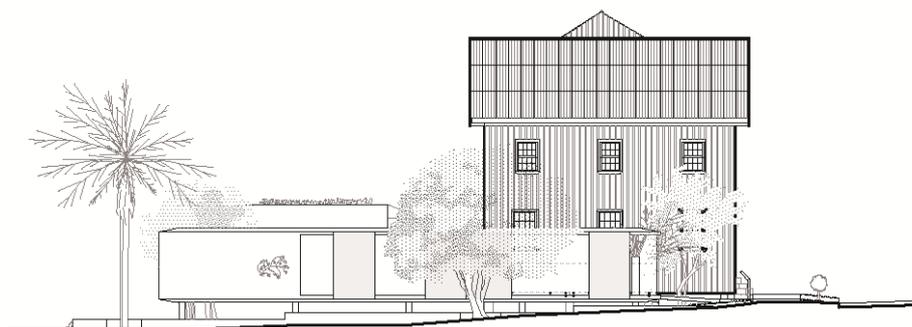
Figura 154 – Elevação lateral  
Fonte: BRASIL ARQUITETURA (2014)

### ELEVAÇÃO LATERAL

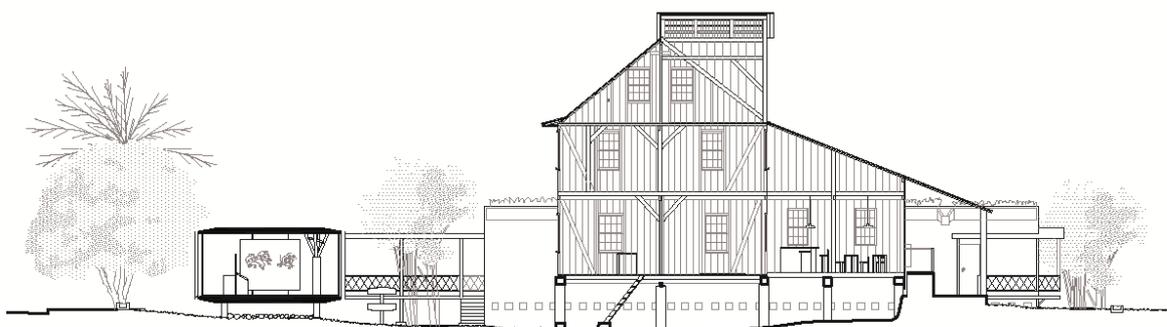
Figura 155 – Corte Longitudinal  
Fonte: BRASIL ARQUITETURA (2014)

### CORTE LONGITUDINAL

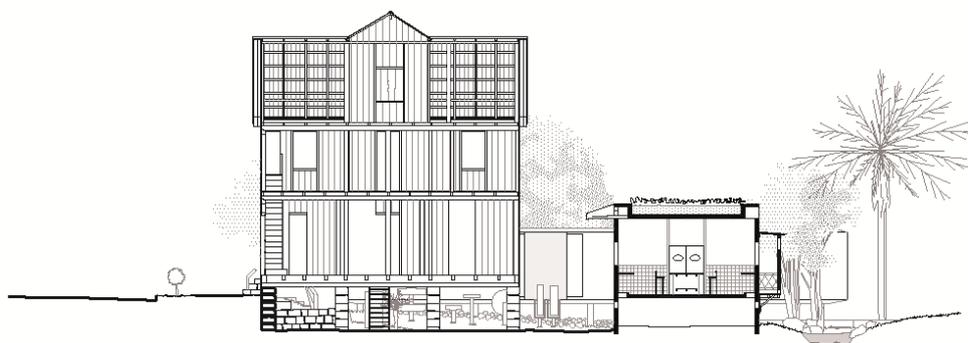
Figura 156 – Corte Transversal  
Fonte: BRASIL ARQUITETURA (2014)

### CORTE TRANSVERSAL

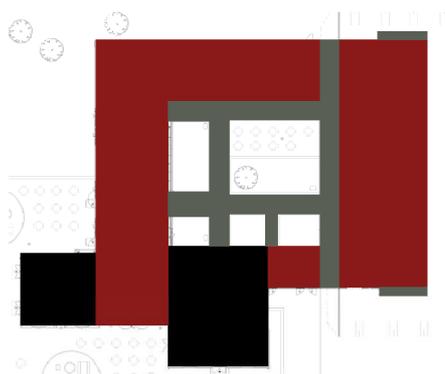
#### CASO 01 - STAYOKAY HOSTEL

Anexo contemporâneo toca os dois edifícios históricos interligando-os. O restante das ligações ocorre por meio de calçadas.

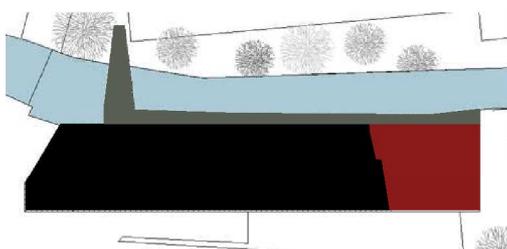
#### CASO 02 - JUGENDHERBERGE ST. ALBAN

Anexo contemporâneo ocorre em continuidade com o volume retangular do edifício histórico. Presença de ligações internas em cada pavimento, além da passarela externa.

No Caso 02, o edifício histórico apresenta planta retangular em 4 pavimentos, e o espaço disponível para a construção do anexo era mais limitado. Dessa forma optou-se por projetar um volume em continuidade com o existente, seguindo o mesmo alinhamento e gabarito. A ligação espacial e visual entre o novo e antigo é feita pela passarela de madeira, mesmo material que compõem a fachada do anexo. Como a construção histórica apresentava uso industrial, os arquitetos optaram por utilizar materiais aparentes, que se aproximassem dessa linguagem. Em relação à materialidade e aspecto estético pode-se dizer que esse caso apresenta maior qualidade em relação ao primeiro. Entretanto o caráter demasiadamente minimalista dos espaços, principalmente das áreas de estar no térreo, pode gerar um estranhamento nos hóspedes que busquem um espaço mais acolhedor. Nesse quesito o primeiro albergue leva vantagem.

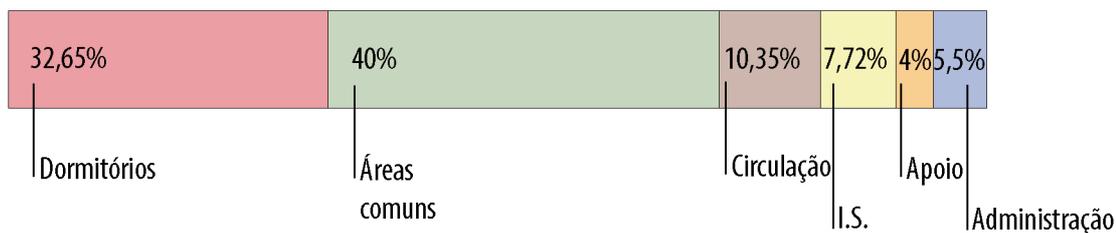
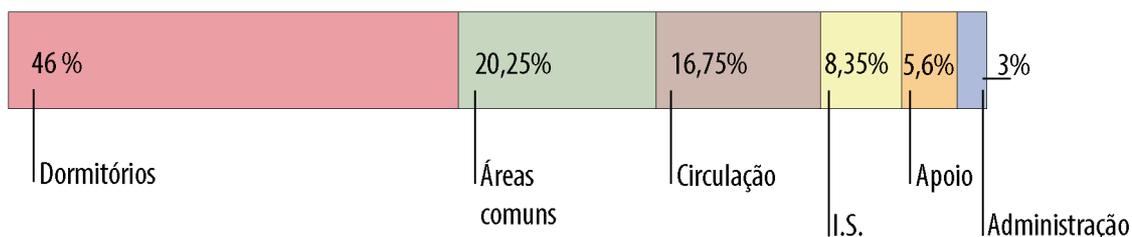
Figura 166 – Gráfico comparativo de porcentagem de áreas em relação ao programa  
 Fonte: O autor (2014)

## CASO 01 - STAYOKAY SOEST

## CASO 02 - JUGENDHERBERGE ST. ALBAN

Depois de analisar os aspectos conceituais, vamos passar agora para as questões relacionadas ao programa arquitetônico, referente aos dois albergues. Para tanto foi elaborada tabela comparativa entre os dois casos, representando a porcentagem que cada tipo de uso representa em relação ao todo (Figura 166).

O primeiro fator importante que se pode observar é a predominância da porcentagem das áreas comuns no caso 01 e das áreas de dormitórios no caso 02. Esse fato pode ser interpretado como uma resultando do contexto em que cada um dos albergues está inserido. Segundo a descrição do Stayokay Soest no catálogo da Hostelling Internacional, ele está inserido em uma área de bosque distante entre 3 e 5 km do centro da cidade. Dessa forma justifica-se a preocupação em gerar mais espaços de convivência para que atividades possam ser realizadas no próprio albergue. Já o segundo caso está localizado em uma cidade quase quatro vezes maior e que é considerada o coração cultural da Suíça. Como o hostel está situado entre 500 m/1 km do centro da cidade, é mais provável que os hóspedes passem o dia realizando atividades turísticas e utilizem o local majoritariamente como dormitório. Esses fatos contribuem para o caráter de local de encontro fora da cidade do primeiro caso, e de dormitório urbano para o segundo.

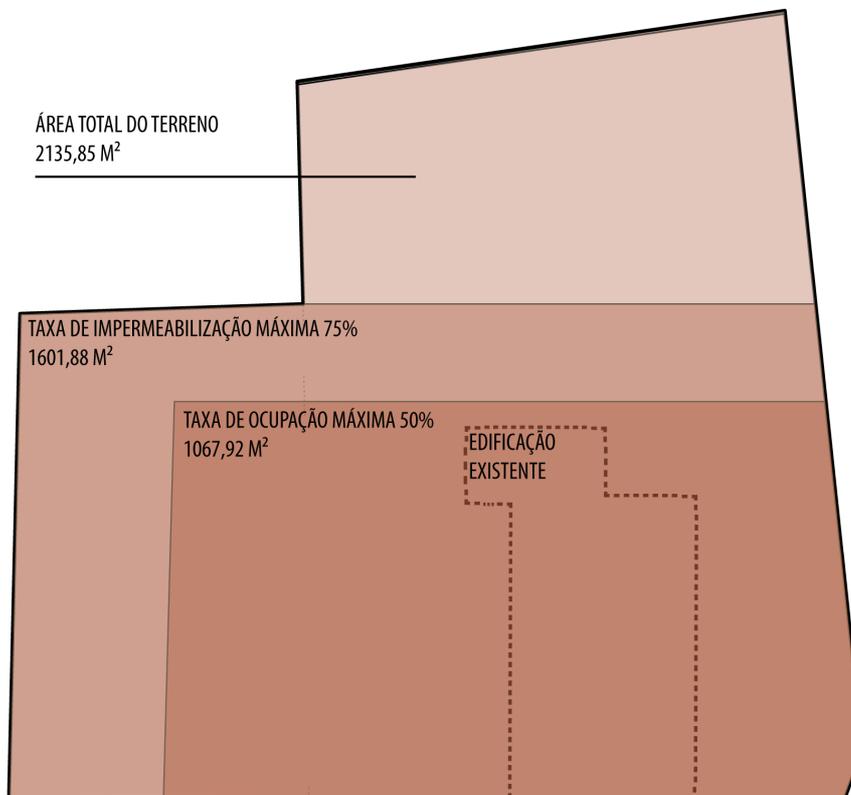
Figura 167 – Esquema de parâmetros referentes ao terreno  
Fonte: O autor (2014)

<b>Área terreno</b>	2135,85 m <sup>2</sup>
<b>Taxa ocupação (50%)</b>	1067,92 m <sup>2</sup>
<b>Projeção edificação existente</b>	263,13 m <sup>2</sup>
<b>Taxa de ocupação existente</b>	12 %
<b>Coefficiente de aproveitamento (1,0)</b>	2135,85 m <sup>2</sup>
<b>Taxa de permeabilidade mínima (25%)</b>	533,96 m <sup>2</sup>

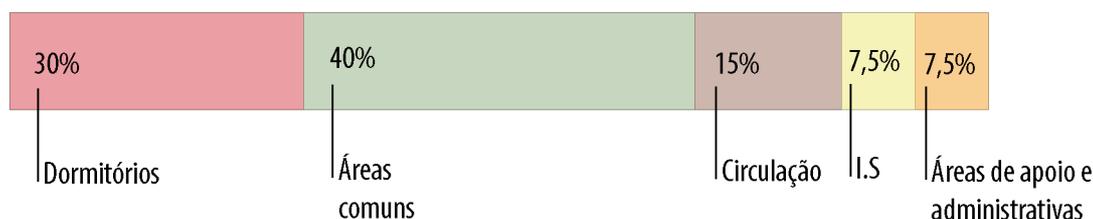
Figura 168 – Esquema com porcentagens de uso em relação ao total do programa  
Fonte: O autor (2014)

% EM RELAÇÃO AO PROGRAMA

Após o entendimento do conceito de um albergue, dos pré-requisitos exigidos pela federação internacional e dos estudos de caso tornou-se possível elaborar o pré-dimensionamento apresentado a seguir. Optou-se pela proposição de um hostel com capacidade de 80 leitos, divididos entre dormitórios coletivos, de casal e familiares. Levando em conta que a Federação Brasileira de Albergues da Juventude apresenta um dimensionamento mínimo e outro desejável, optou-se por adotar os valores desejáveis, de forma a garantir o maior conforto para os hóspedes. O pré-dimensionamento buscou priorizar os ambientes coletivos e de recreação, representando cerca de 40 % do programa. Já os dormitórios respondem por 30 %, e as circulações ocupam o valor de 15 %. Juntos esses três tipos de uso referem-se a 85 % do total, valor próximo do encontrado nos estudos de caso. Os 15 % restantes dividem-se entre áreas administrativas, sanitárias e de apoio.

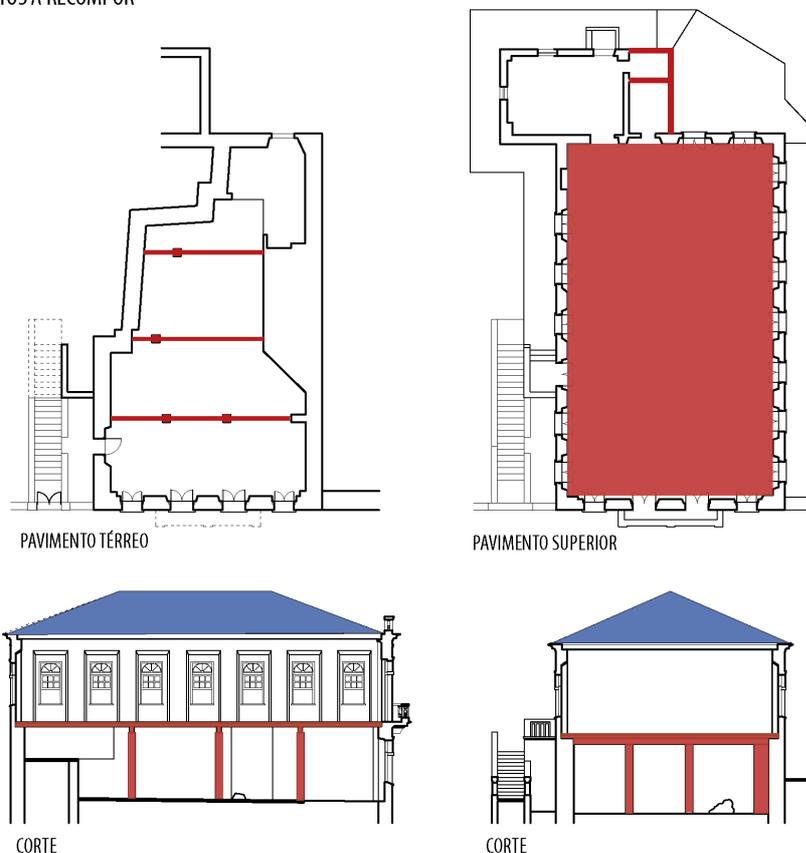
Figura 171 – Esquema de demolições e reconstituições  
 Fonte: O autor (2014)

■ ELEMENTOS A DEMOLIR/SUBSTITUIR  
 ■ ELEMENTOS A RECOMPOR

- Recomposição volumétrica do telhado (Figura 171);
- Restauração de todas as esquadrias de madeira;
- Demolição da laje e estrutura de concreto por encontrar-se altamente comprometida e proposição de um sistema mais leve e reversível; e demolição do trecho em alvenaria do anexo dos fundos, por se tratar de uma intervenção recente e de baixa qualidade arquitetônica comparada ao restante (Figura 171);
- Recuperação do reboco das paredes quando possível ou substituição das partes irrecuperáveis com acabamento em tinta a base de cal e recuperação da tonalidade original, de forma a permitir uma respiração das paredes, agora obstruída pelas camadas de tintas plásticas e evitar o acúmulo de umidade (Figura 172).

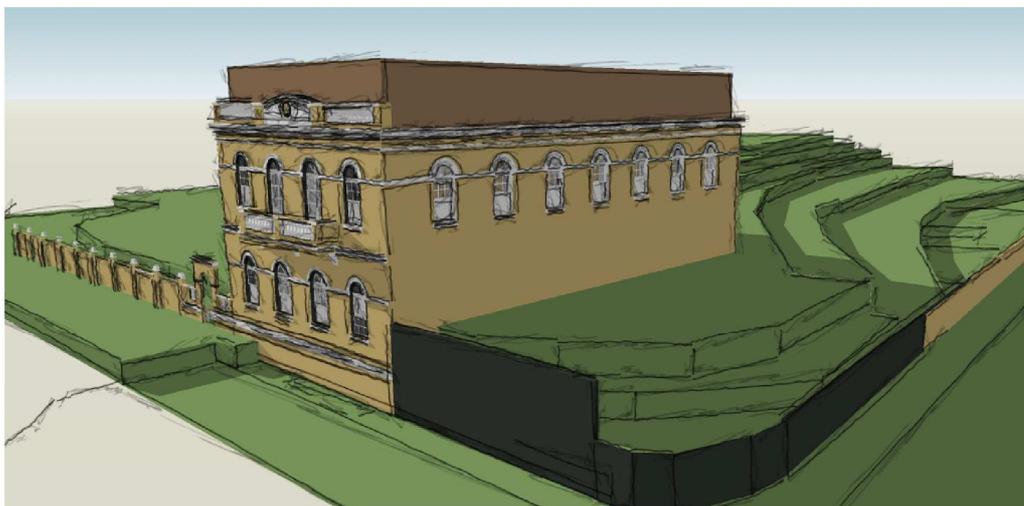
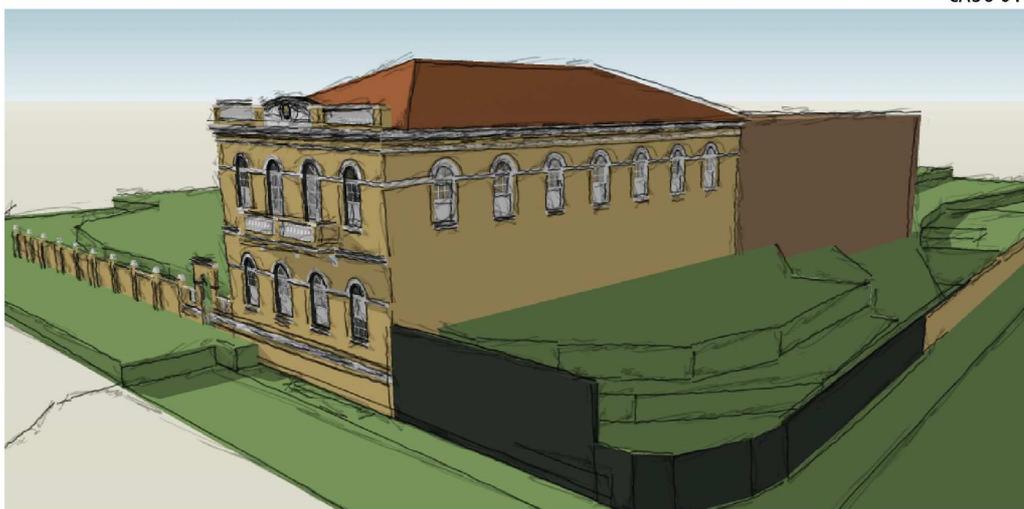
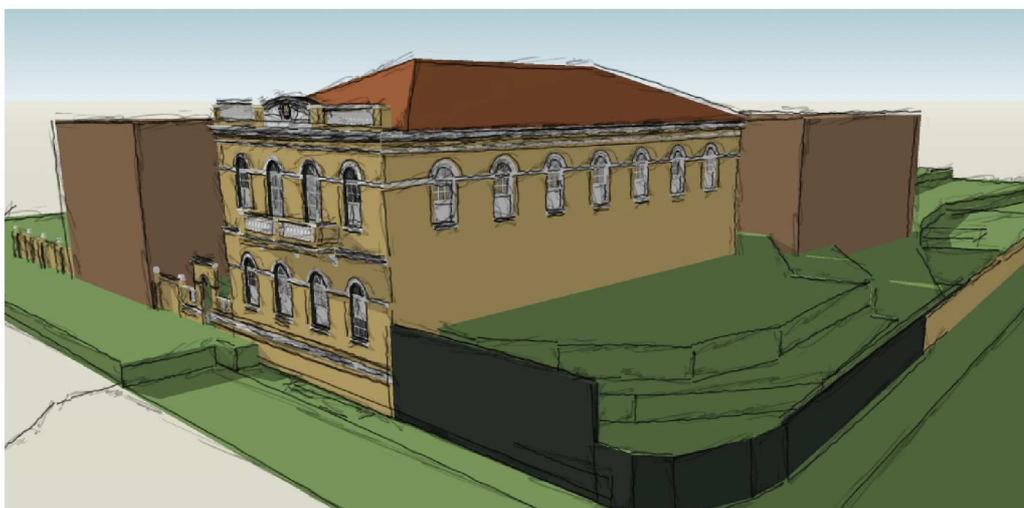
Figura 173 – Esquema com possibilidades de relações entre o novo e o antigo  
Fonte: O autor (2014)

CASO 01

CASO 02

CASO 03

Quanto à composição entre o antigo e o novo, realizou-se uma análise levando em consideração os três tipos de relação citados por CASTRO (2012) apresentados anteriormente. Para tanto realizou-se uma simulação tridimensional com possíveis três casos (Figura 173). Uma vez feito o pré-dimensionamento, observa-se a impossibilidade de propor uma relação de **inclusão** (Caso 01), pois o edifício histórico não é capaz de absorver todo o programa arquitetônico. Além disso considerou-se que seria um tipo de intervenção mais agressiva ao monumento e desnecessária levando-se em conta que há uma extensa área de terreno para experimentar outros tipos de relação. A tipologia de **intersecção e continuidade** (Caso 02) demonstra-se mais interessante e lembra o estudo de caso localizado na Basileia, Hostel St. Basel. Entretanto um fator considerado negativo é de que ao propor um edifício novo em continuidade com o antigo, cria-se um volume muito comprido em apenas uma das direções, o que prejudicaria a noção de ritmo que caracteriza o centro histórico. Dessa forma estariam sendo deixados de lado os preceitos da Carta de Washington. Assim sendo, a relação considerada mais adequada para ser adotada foi a de **exclusão** (Caso 03). Essa escolha justifica-se pelo fato de considerar-se que é a tipologia que melhor se adapta ao formato em “L” do terreno e que permite uma relação de volumetria que conversa melhor com a fisionomia urbana. Como já foi mencionado anteriormente, os anexos devem estar de acordo com as proporções do edifício histórico. Ressalta-se também a necessidade de utilizar técnicas conectoras entre os volumes novos e o antigo. Uma das técnicas adotadas será a de adjacência, com a **justaposição** dos elementos.

Caso haja a necessidade de projetar elementos de ligação entre os volumes, possuirão uma **linguagem neutra**, harmonizando-se com os dois edifícios.
