ANÁLISE DE CUSTO DA BATIDA DE COLA DA EMPRESA HAF & MAN
MÓVEIS LTDA.

Monografia de Conclusão de Curso apresentada a disciplina AT063 – Estágio Profissionalizante em EIM, como requisito parcial à conclusão do curso de Engenharia Industrial Madeireira, Setor de Ciências Agrárias, Universidade Federal do Paraná.

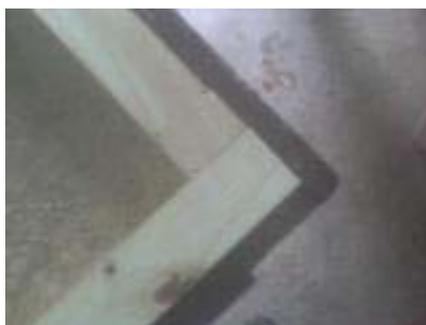
Figura 1 - União de peças no sentido transversal

Com uma grampeadora pneumática, um colaborador realiza a união das peças, normalmente unindo peças em sentido transversal, (Figura 1), porém algumas são unidas paralelamente, (Figura 2).

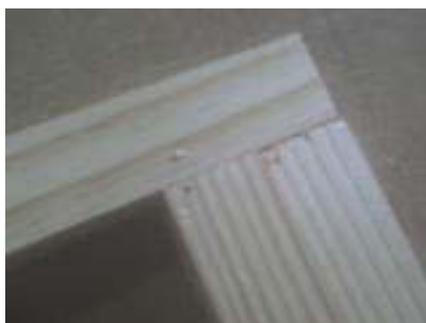
Figura 2 - União de peças no sentido transversal e paralelo
